# Kwaliteitsbeoordeling Bomen Dijkversterking Limburg

### Kwaliteitsbeoordeling Bomen Dijkversterking Limburg

| OPDRACHTGEVER | Ingenieursbureau Maasvallei |
| DATUM | 20 november 2018 |

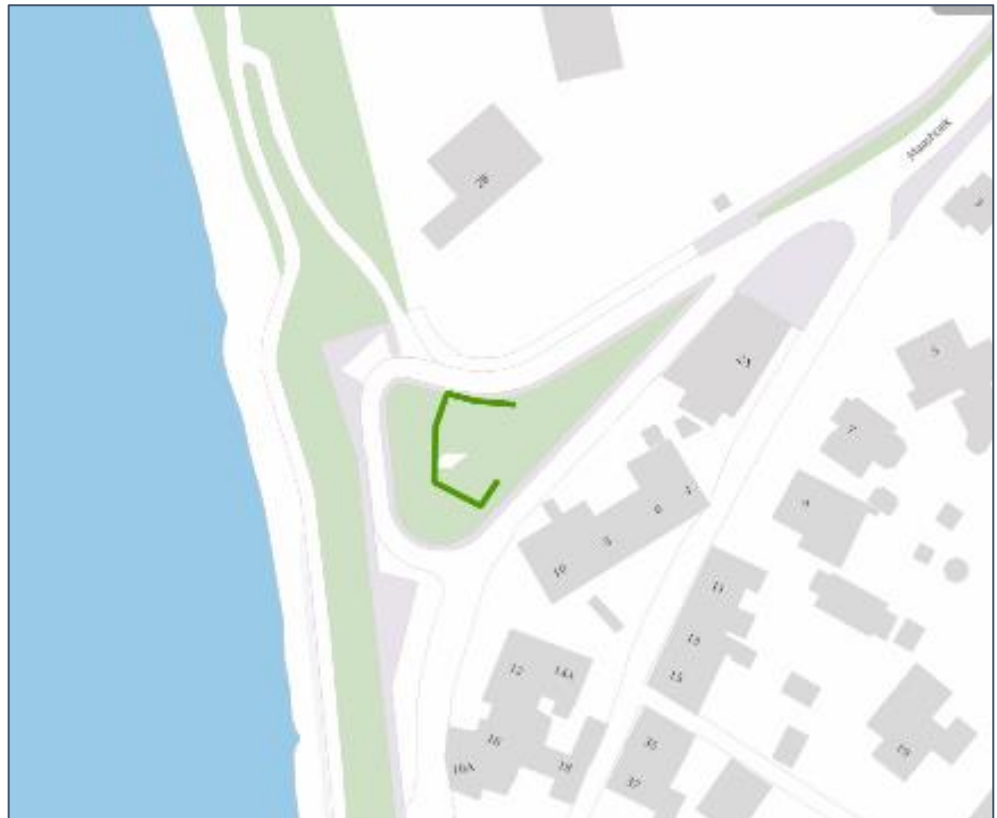
Te inspecteren bomen Steyl

Er zijn 15 bomen beoordeeld waarvan 4 jonge bomen. Drie jonge bomen staan aan de Maaszijde. Eén jonge boom staat tussen de oude lindes.

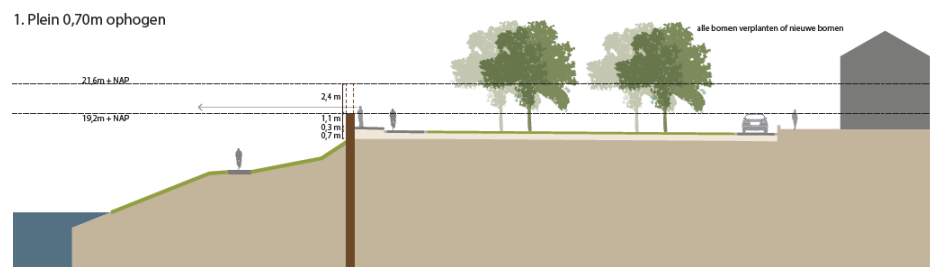
**Variant 1:** gehele brink 70cm ophogen en verplanten lindes.

Kunnen de lindes 70cm worden 'opgetild'?

Deze variant steekt in op het geheel verhogen van de brink. Op ophoging beslaat 70 centimeter. Voor bomen is dit een te hoge ophoging waardoor de bomen moeten wijken. Een oplossing hiervoor is het optillen van de bomen tot 70 centimeter boven huidig maaiveld.

Wij adviseren de bomen te verplaatsen met de verplantmachine (Optimal 3000) waarbij een kluitdiameter van 3 meter bereikt kan worden. De bomen worden dan tijdelijk in een depot geplaatst waarna de bomen na het opheffen van de brink terug gezet kunnen worden. Voor het afwerken van de brink adviseren we de groeiplaatsen voor de bomen te optimaliseren met teelaarde.

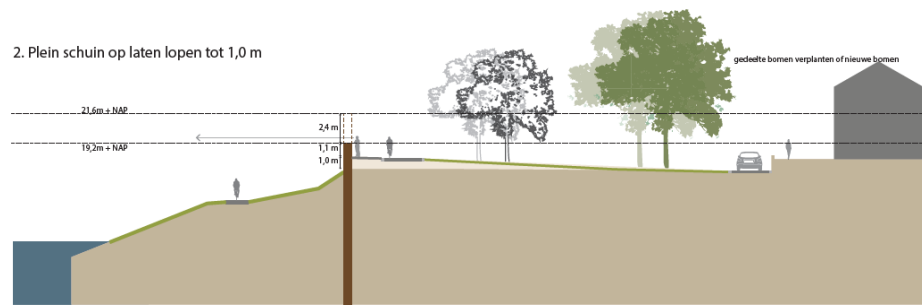
**Variant 2:** aanhelen grond. Jonge lindes kappen en/of herplant, achterste rij van oude lindes behouden.

Hoe ver moeten we uit de buurt blijven van de oude lindes met het aanhelen van grond?

In deze variant worden enkel de 3 jonge bomen gerooid/verplant. De oude bomen blijven behouden. De weg langs de dijk wordt verhoogd met 70 centimeter. Om de hoogte tussen het plein en de verhoging op te vangen wordt de grond geleidelijk verhoogd. Hierdoor vervalt de groeiplaats van de jonge bomen. Deze dienen gerooid of verplant te worden. Daarom is onderzoek gedaan naar de verplantbaarheid van de 3 bomen. Hieruit blijken de bomen goed te verplanten zijn ongeacht de mindere kroonkwaliteit. Voor het verplanten dient de boom gesnoeid te worden waardoor de kroon terug in balans wordt gebracht. De bomen worden na het versterken van de dijk niet meer teruggeplant op de huidige locatie. Voor het verplanten van de bomen is een berekening gemaakt. De berekening is slechts een raming waaraan geen rechten verleend kunnen worden.

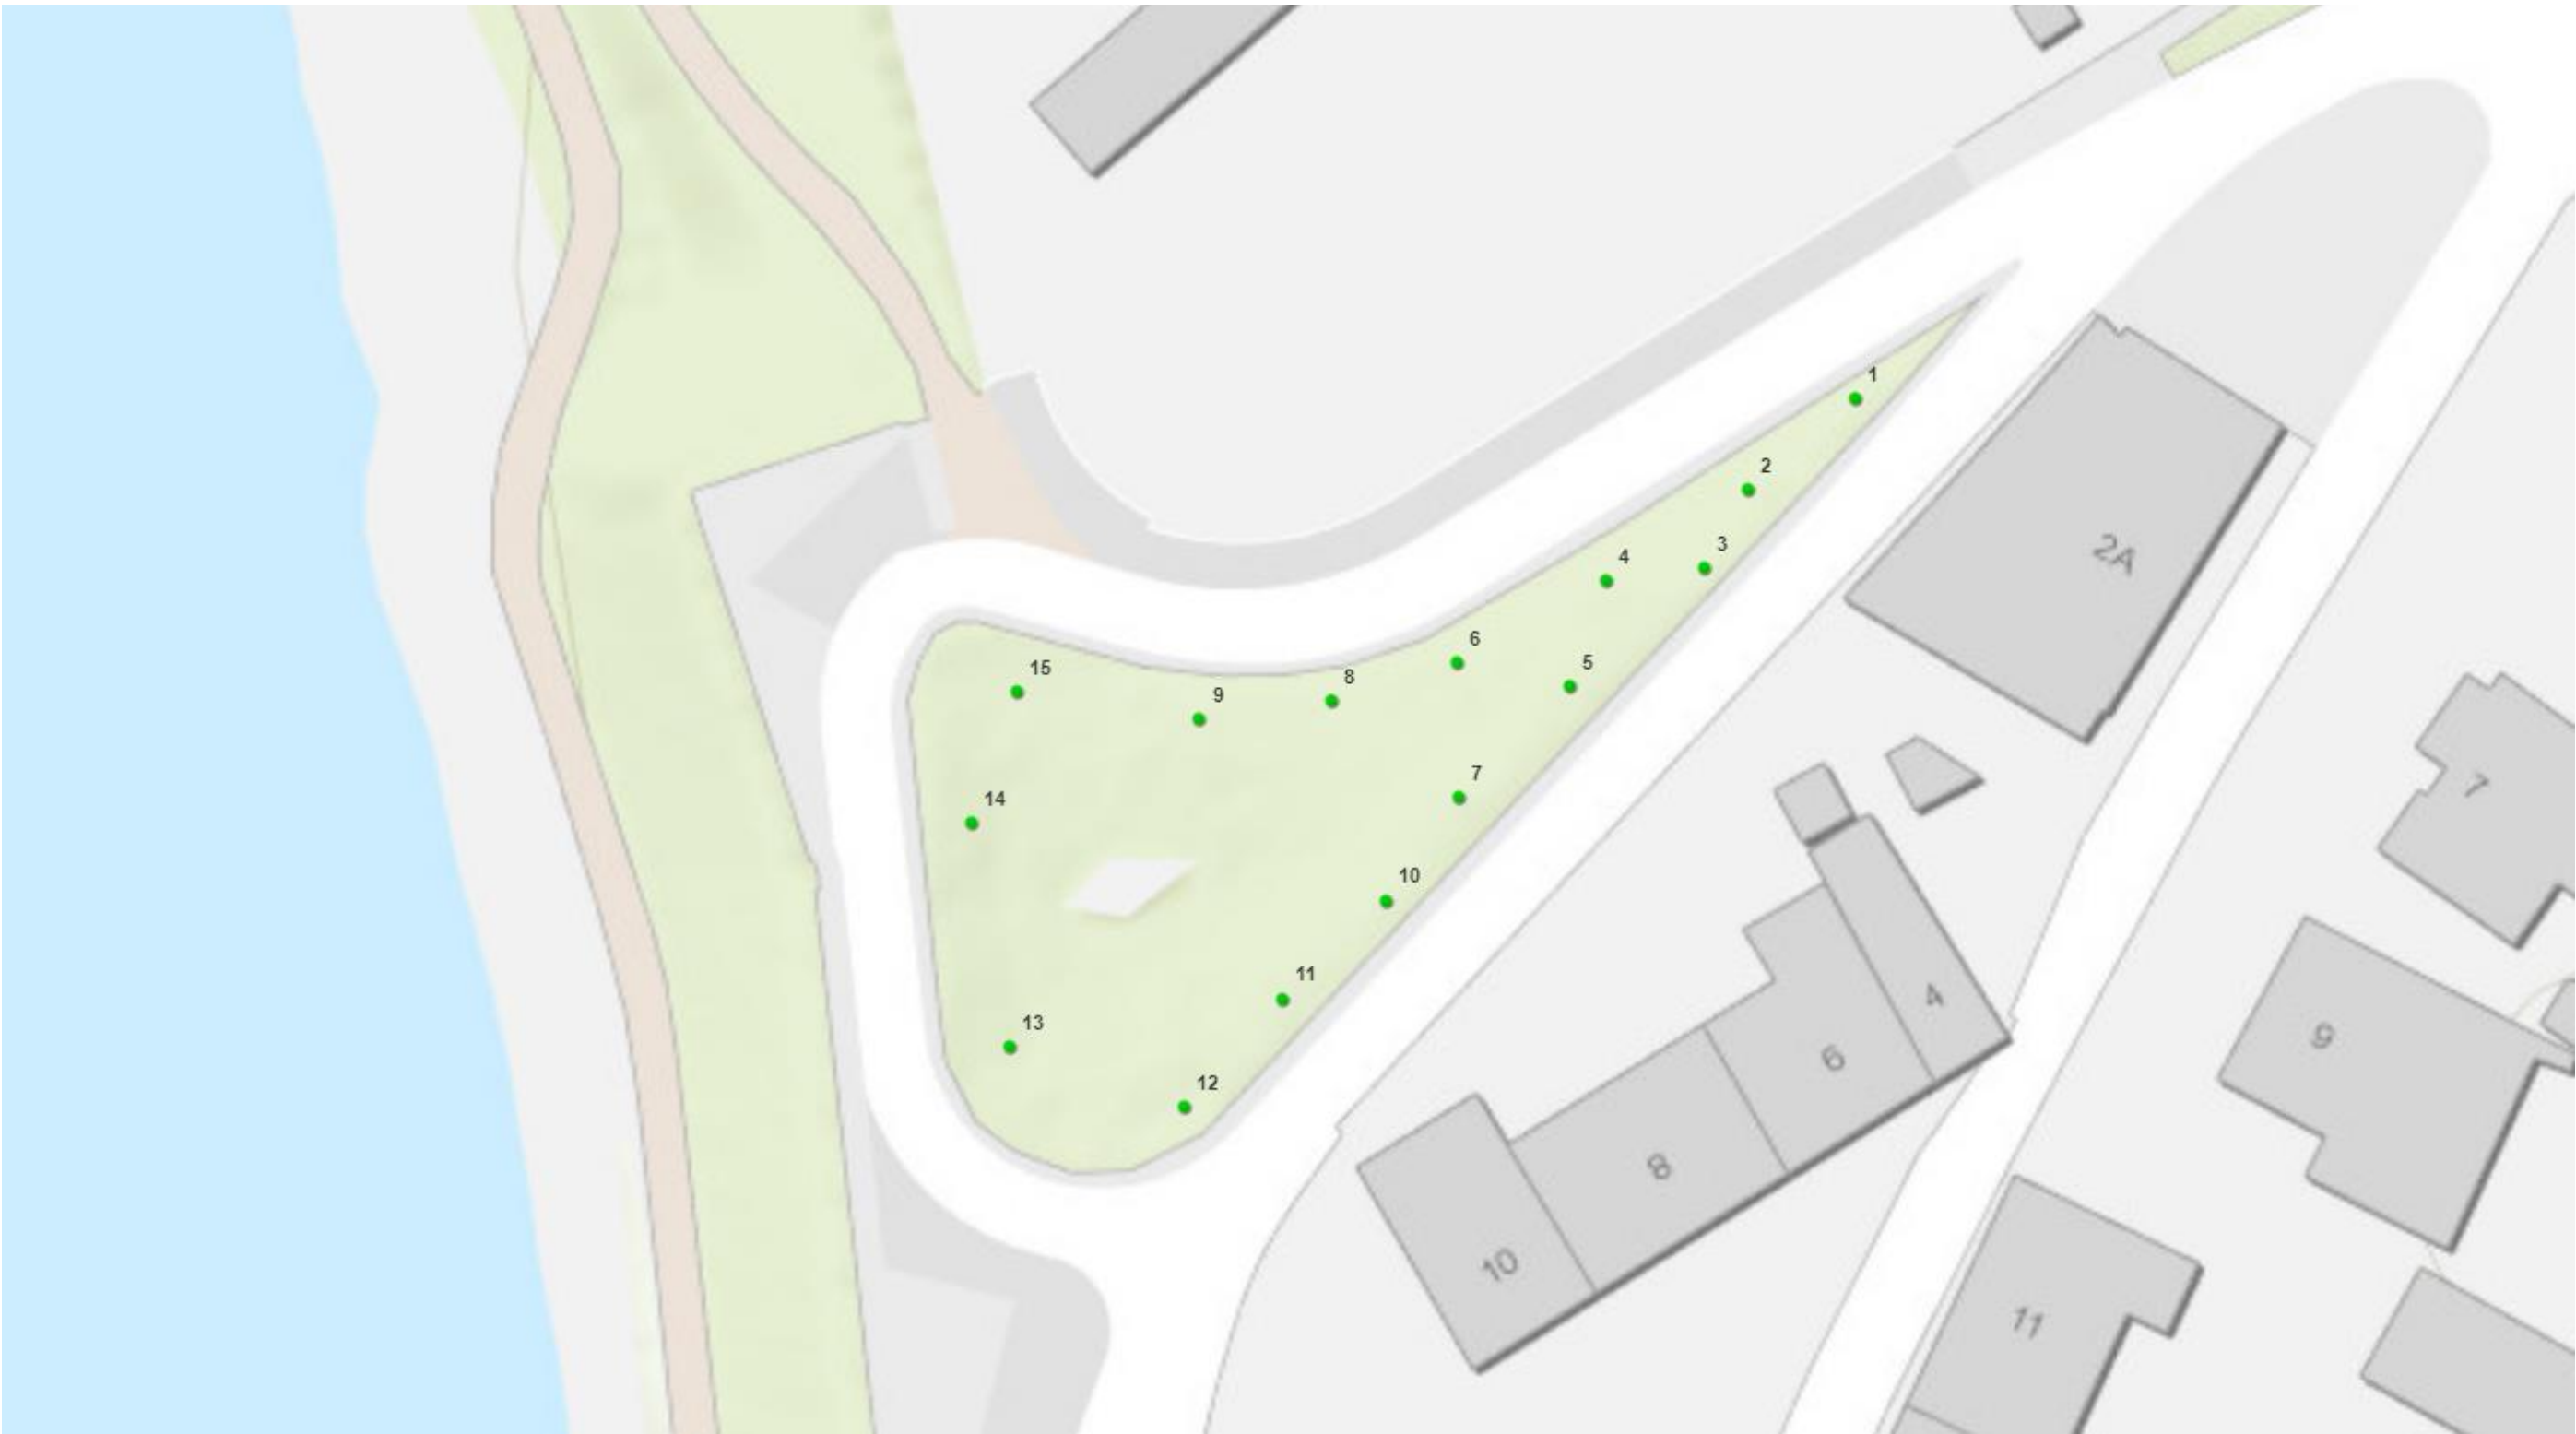
Bijlage 1 Bomen en boomnummers

| Nummer | Boomsoort | Conditie | Kroon | Stam | Stamvoet | Toekomst | Opmerking | Datum | Editor |
|---|---|---|---|---|---|---|---|---|---|
| 13 | Tilia x europaea | Goed | Slechte vorm | | | Meer dan 15 jaar | eenzijdige kroon door forse snoei. Mogelijk stormschade. boom staat scheef | 31-5-2018 | Bjorn Olthof |
| 14 | Tilia tomentosa cultivar | Goed | | | | Meer dan 15 jaar | Mogelijk stormschade. boom staat scheef | 31-5-2018 | Bjorn Olthof |
