## Gemeente Weert

Jean Amentstraat 15, Tungalroy

Bouwhistorische verkenning

BAAC-RAPPORT B-25.0023

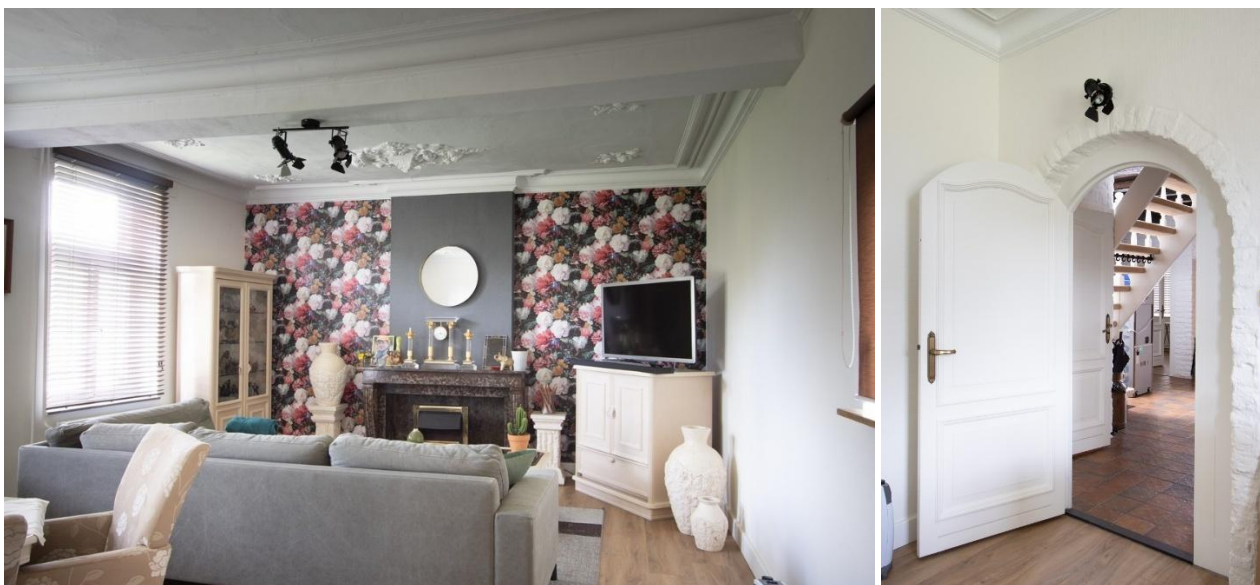
*De woonkamer van het privégedeelte heeft nog een laat negentiende-eeuws stucplafond. Kamerdeur dateert uit de jaren zeventig en later een keer gewit.*

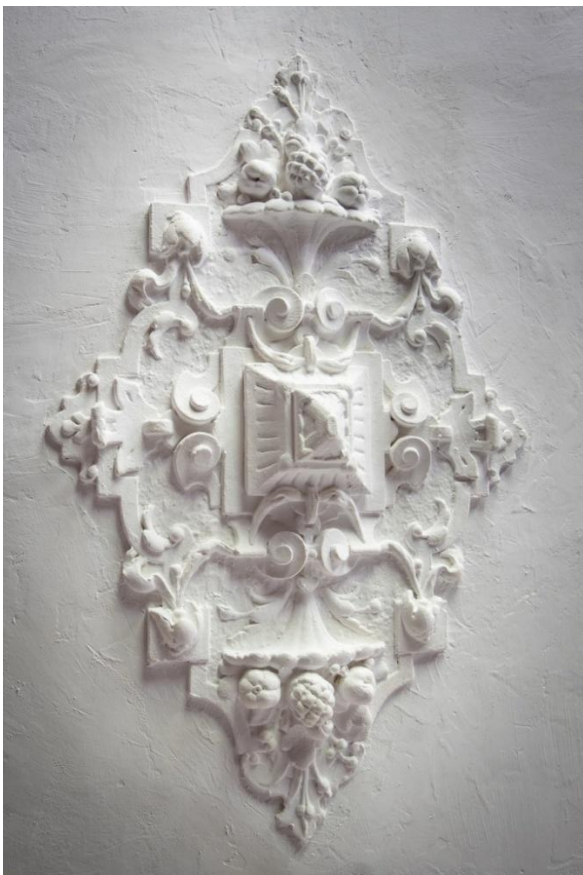
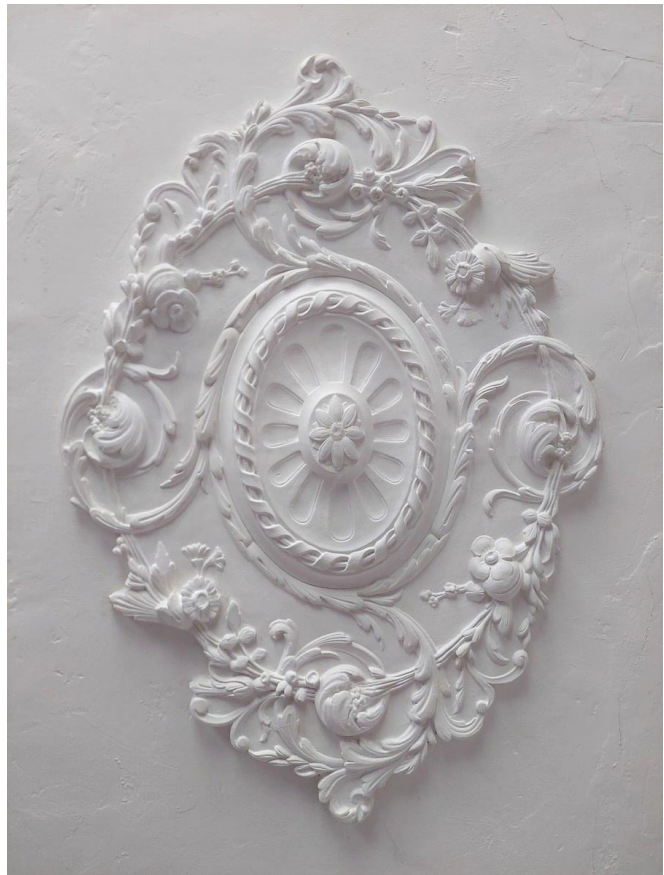
*Detail met links een oorspronkelijk middenornament en rechts een ornament dat vrijwel zeker van latere datum is en een herstelfase markeert (zo zijn minder pleitsterlagen te zien).*

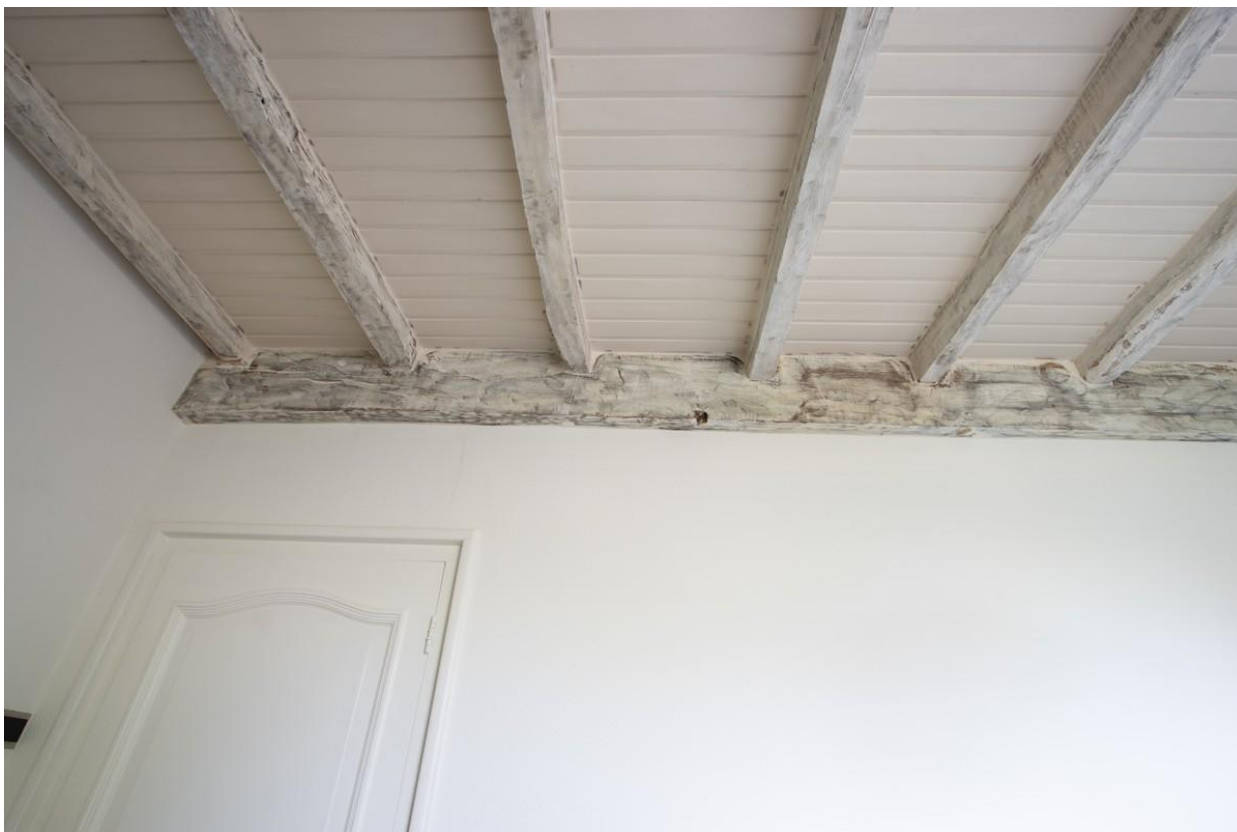
*Dat er aan de zoldervloer in het privégedeelte is gewijzigd, is wel zeker. In welke mate is onder andere door hergebruik van materiaal en het witschilderen van het houtwerk lastig te bepalen binnen de kaders van een verkenning.*

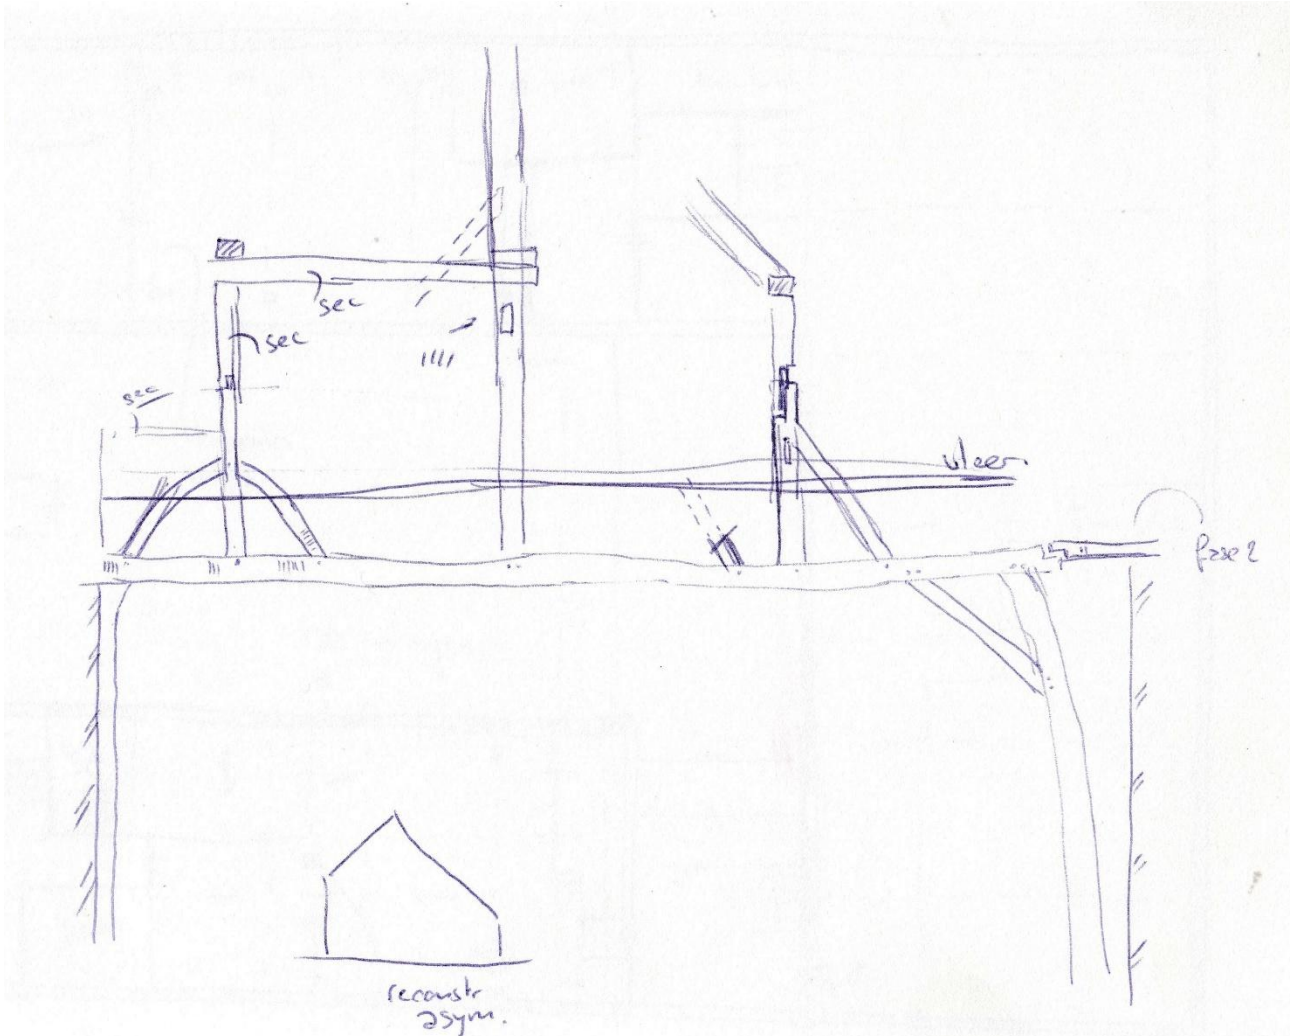
Veldwerkschets van het oudste gebint (restant) van de oude boerderij. Het gebint toont aan dat de achtergevel is verhoogd en dat de kap oorspronkelijk lager is geweest.

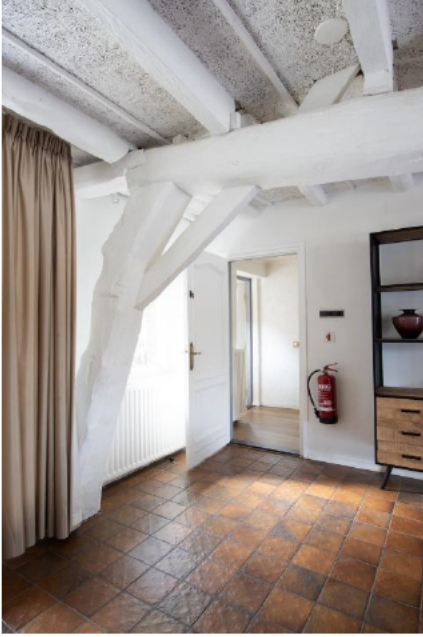
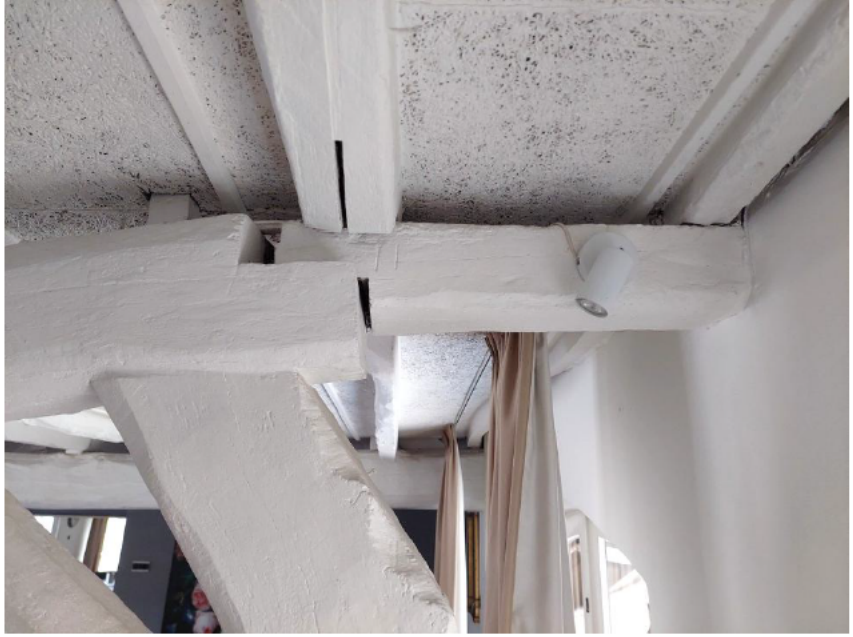
*Deel van het gebint met zware gebintstijl en relatief rank korbeel. Het aanlengen van de dekbalk van het gebint ten behoeve van een nieuwe, hoger opgetrokken achtergevel. Telmerk II op de oplanger.*

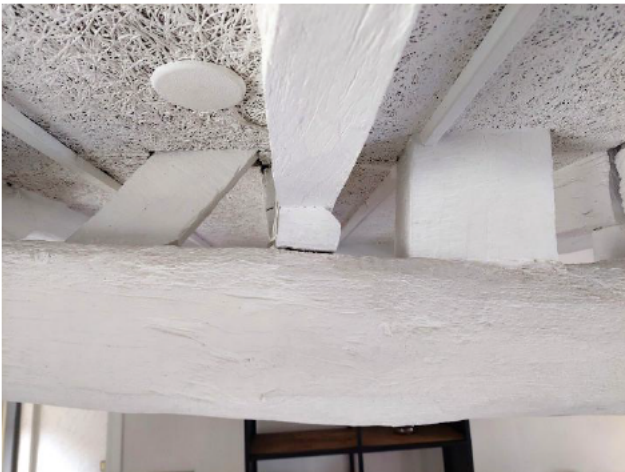
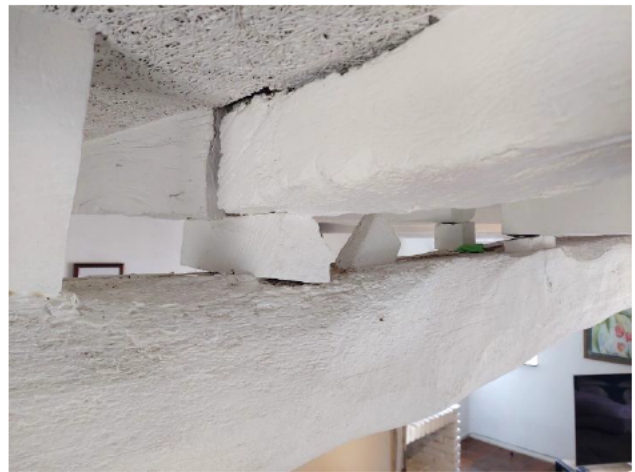
*Detail van de aansluiting van de nokbalkstijl en een stijlschoor op de dekbalk van het gebint. Rechts is een afgezaagde nokbalkstijlschoor te zien. Binten liggen op klossen en zijn vrijwel zeker gebruikt toen behoefte aan een vlakke zoldervloer bestond.*

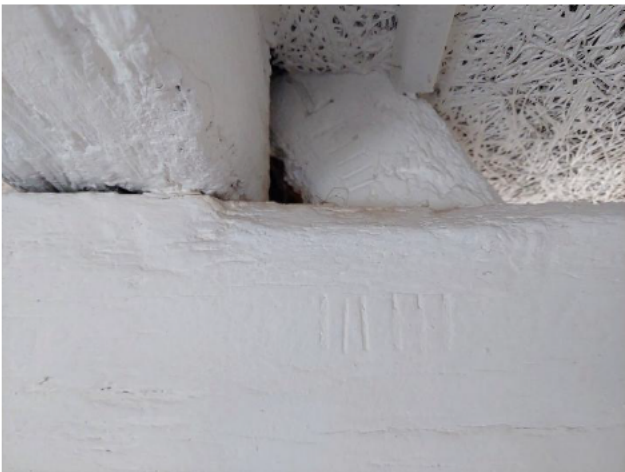
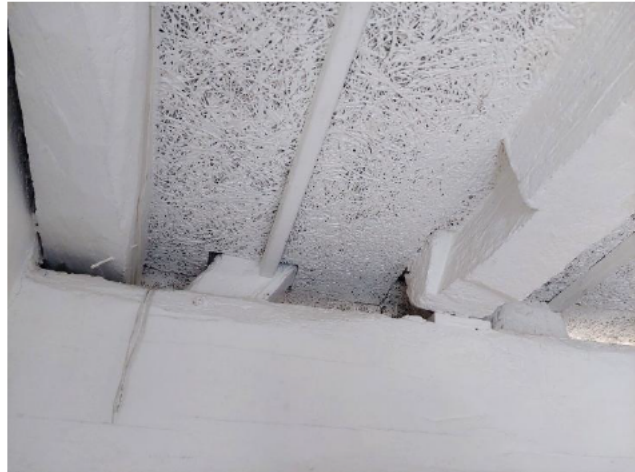
*Detail met telmerk IIIIII op de dekbalk en een schoor. Rechts aansluiting van een schoor op de dekbalk en in de bint een inkeping die wijst op hergebruik.*

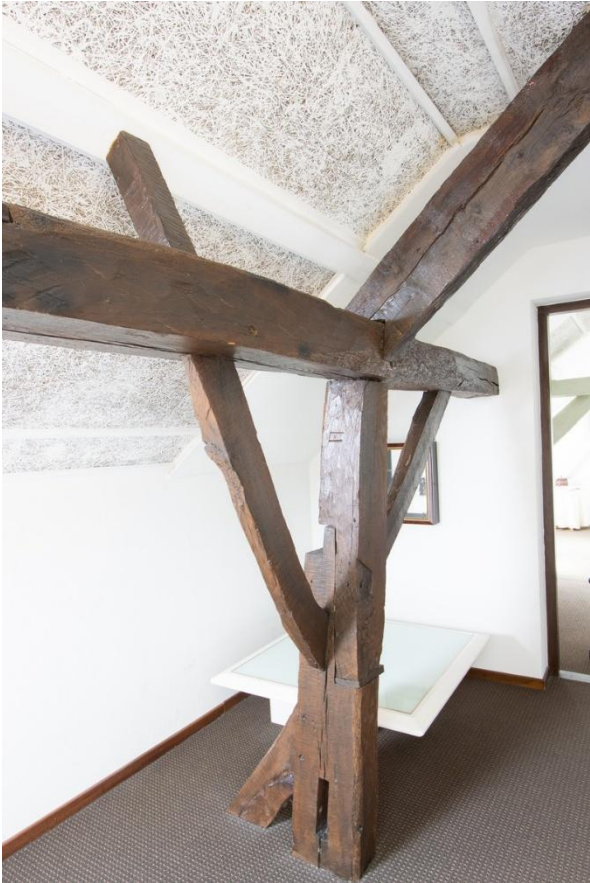
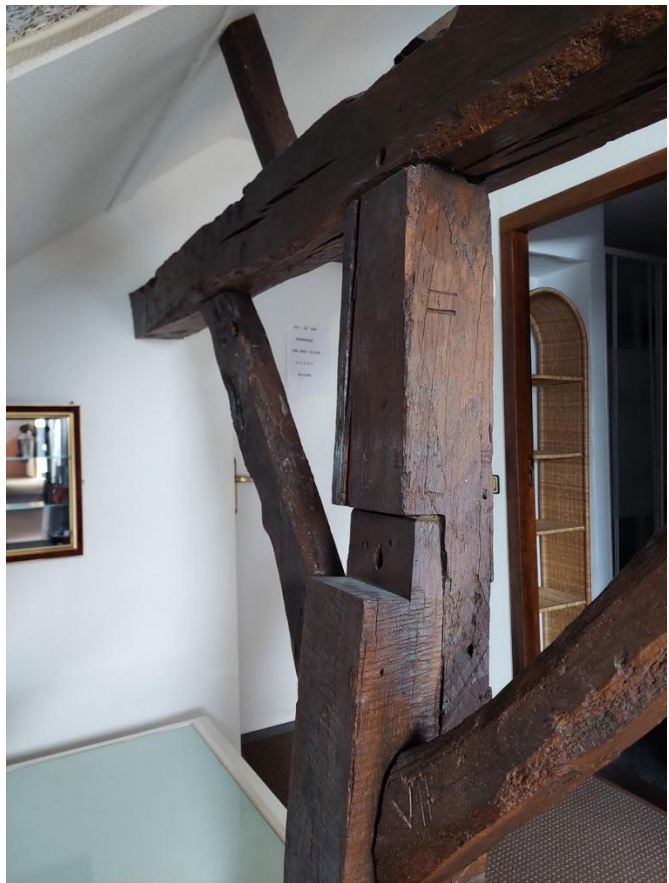
Op de zolder zien we hoe een wurmtstijl met ongeveer een halve meter is verlengd. Hierbij zijn ook de windverbanden omhoog gebracht, waardoor de oorspronkelijke inkepingen voor de pennen van de windverbanden 'open' zijn komen te staan. Op het houtwerk zijn gehakte telmerken aanwezig. Hout (waaronder wurmten) is bij deze verbouwing hergebruikt.

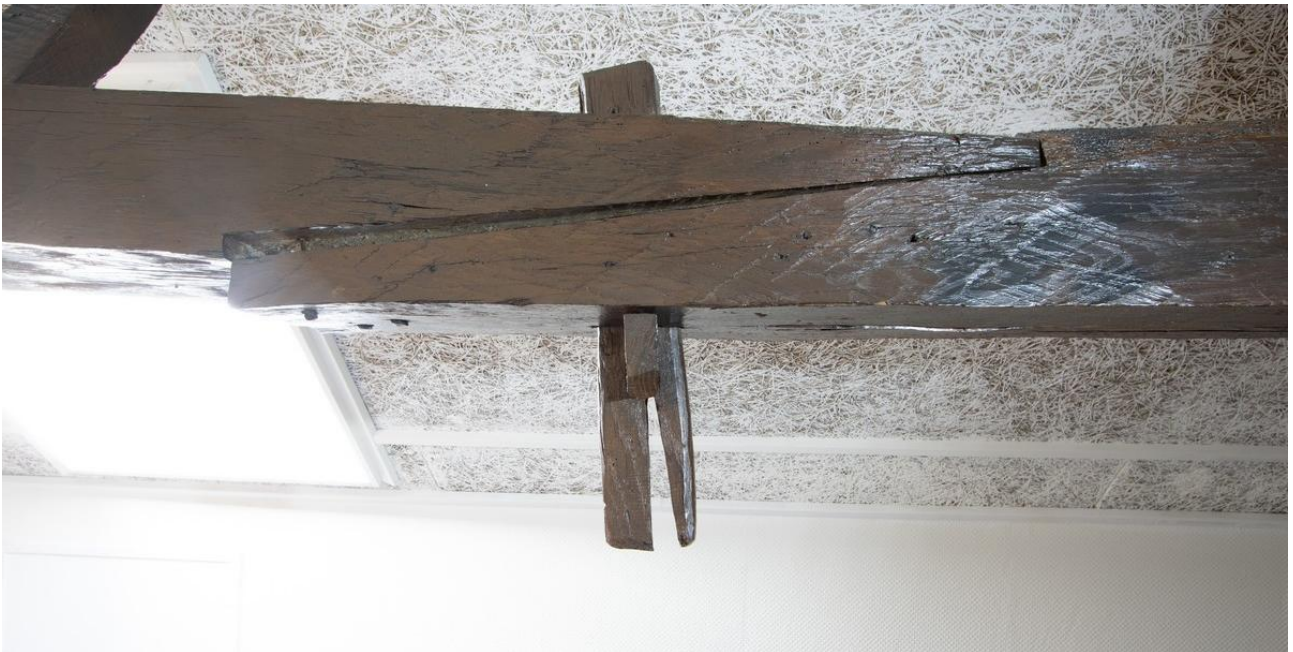
De las van een wurmt, met wiggen en gesmede spijkers tot stand gebracht, wat wijst op een negentiende-eeuwse of oudere oorsprong.

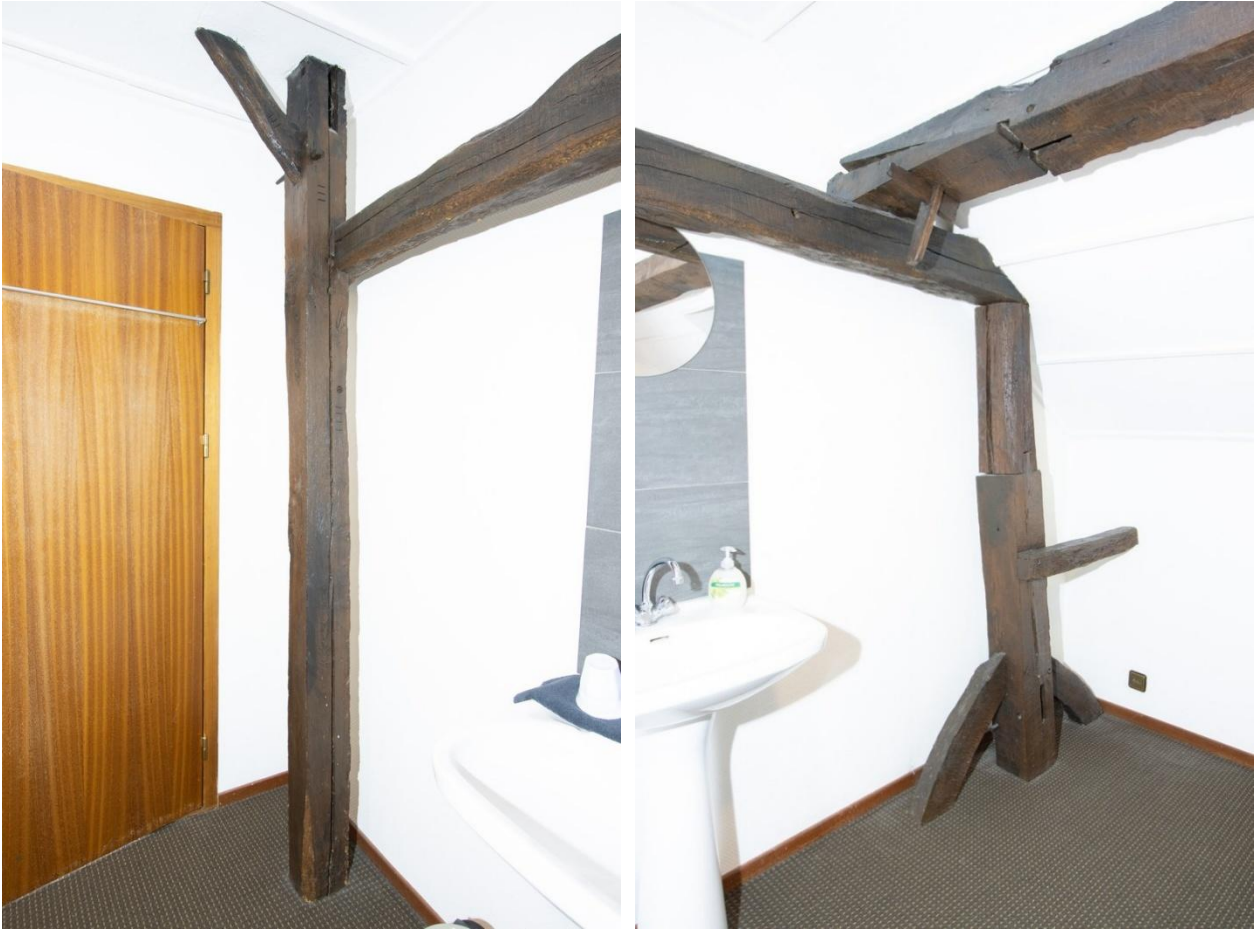
*Een tweede nokbalkstijl is gesteld op een kinderbint tussen de laat negentiende-eeuwse moerbalken. De stijl is hier hergebruikt of de bint is in de plaats gekomen van een ouder gebint dat werd gesloopt. Op dat laatste wijst onder andere het bestaan van één van de wurmtstijlen in lijn met de nokbalkstijl.*

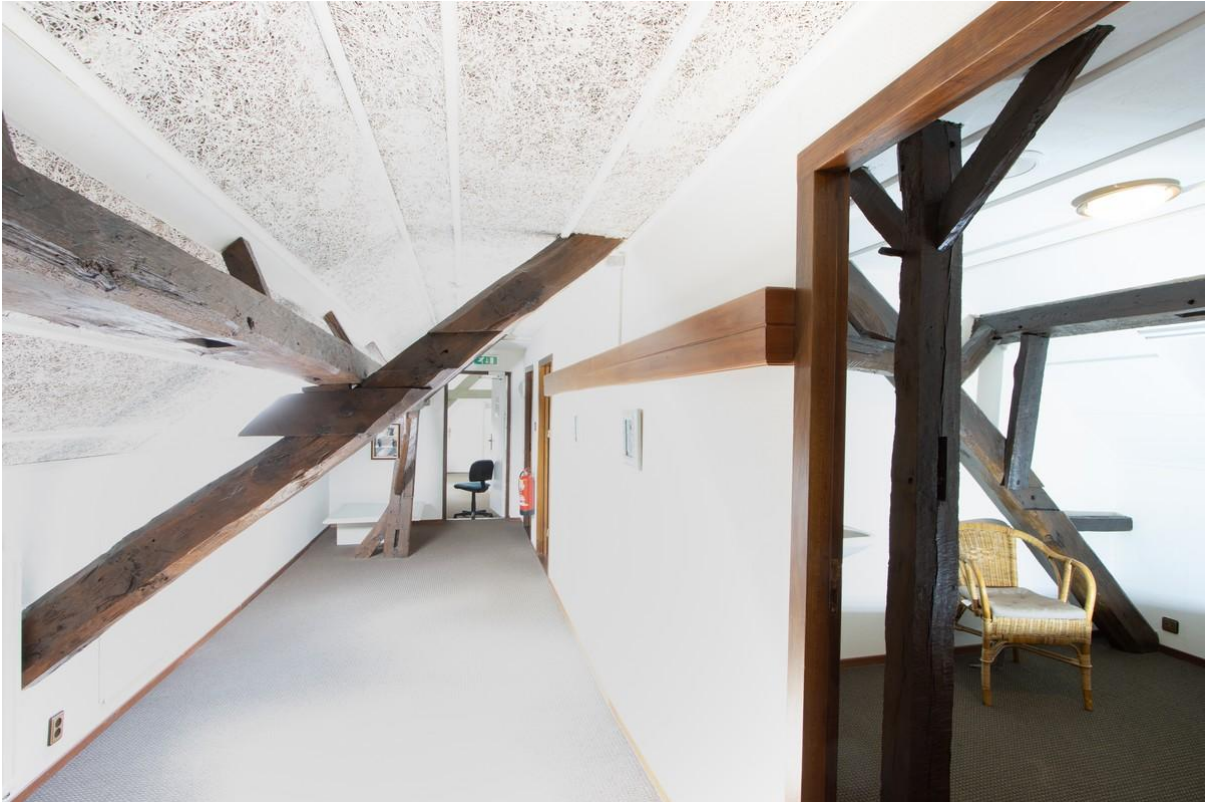
Eén van de laat negentiende-eeuwse kapspanten, gepositioneerd op een moerbalk uit dezelfde tijd. In de voorgrond (door het deurkozijn) is een oudere nokstijl te zien die thans op een binderbint staat.

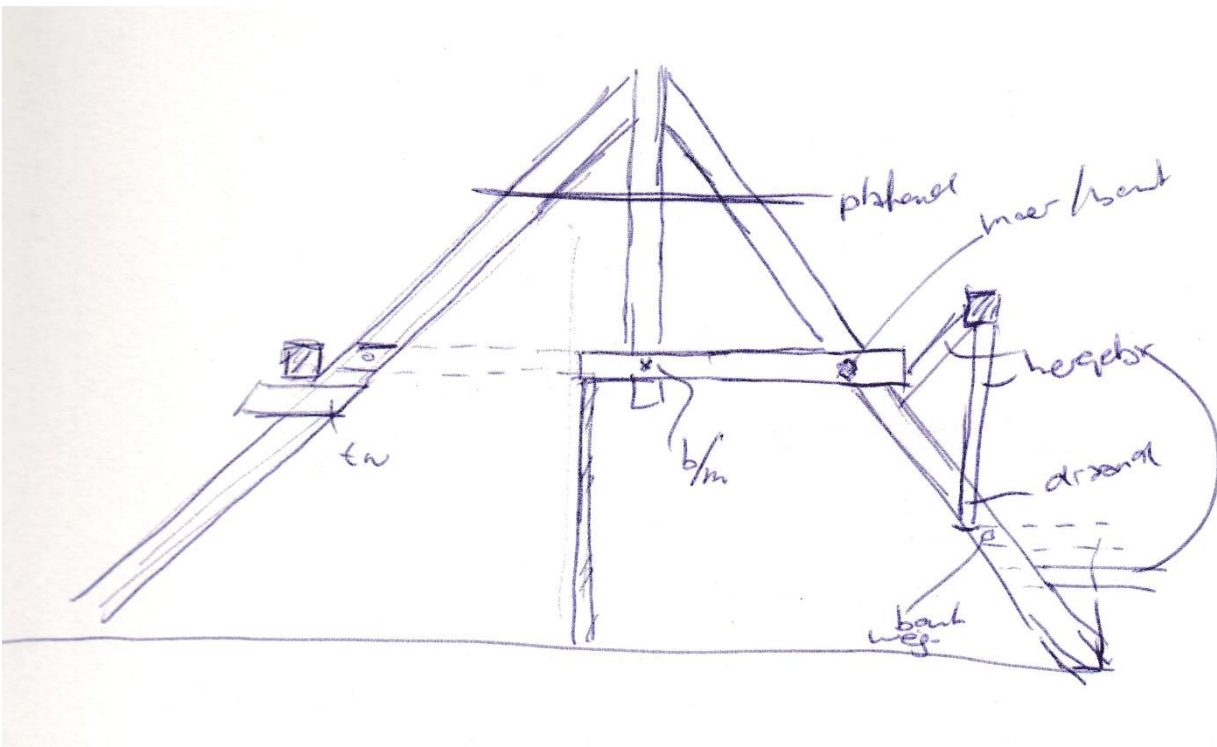
Veldwerkschets van één van de laat negentiende-eeuwse spanten, waarvan de trekbal is doorgezaagd ten behoeve van de gangstructuur.

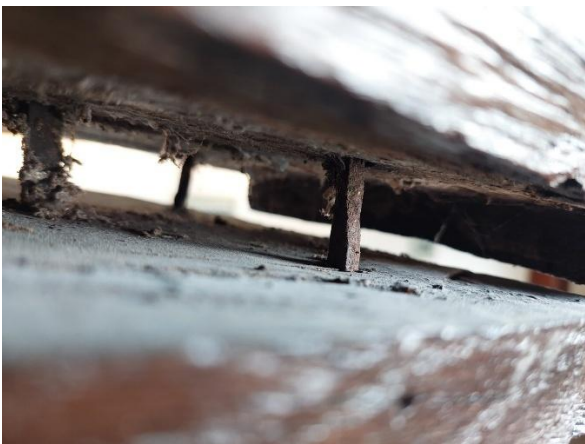
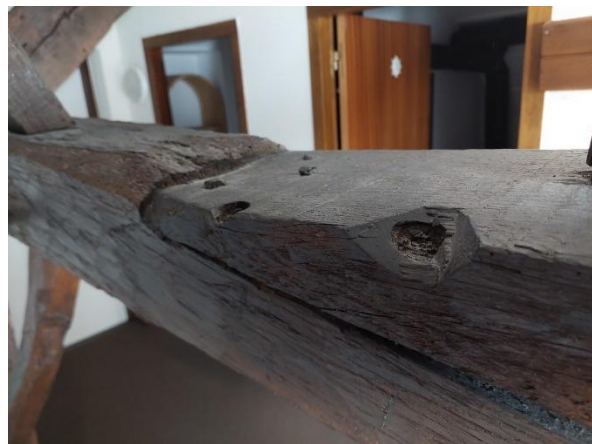
*De lassen van gebintplaten zijn met wiggén én met smeedijzeren nagels vastgezet. Met het oplichten van de kap zijn oude gebintplaten hergebruikt.*
