## Asbestinventarisatierapport

Veldweg 14-16  
te Gendringen  
'Woonhuis met bijgebouwen'

| <b>Projectnummer:</b> | K2440034 |

In opdracht van 't Bonte Paard Advies is door De Klinker B.V. een asbestinventarisatie uitgevoerd ten behoeve van een woonhuis met bijgebouwen op de locatie Veldweg 14-16 te Gendringen (gemeente Oude IJsselstreek).

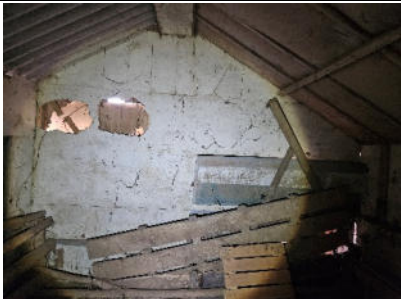
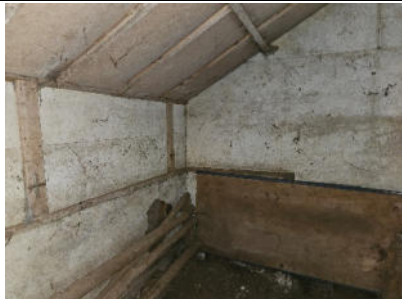
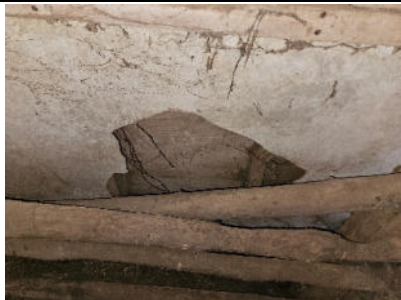
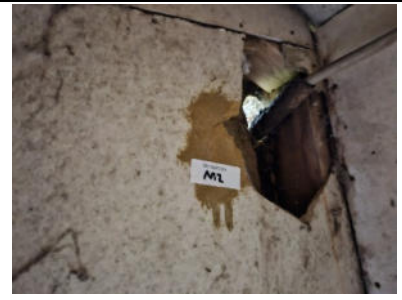
| Foto 1 Foto voor bron 2 | Foto 2 Foto voor bron 2 |
| Foto 3 Foto voor bron 2 | Foto 4 Foto voor bron 2 |

| <b>Opmerking</b> | Geadviseerd wordt om de bron zo spoedig mogelijk te saneren om verspreiding van het asbesthoudende materiaal te voorkomen. |

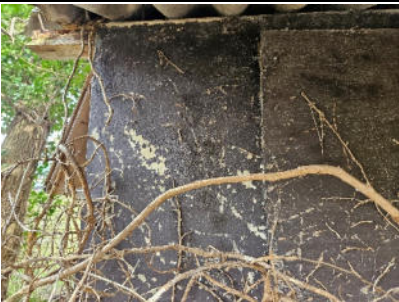
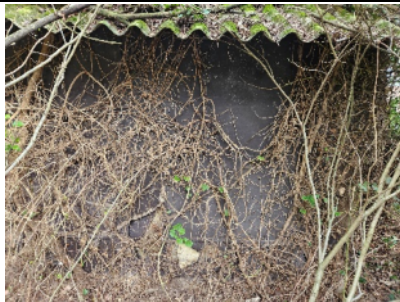
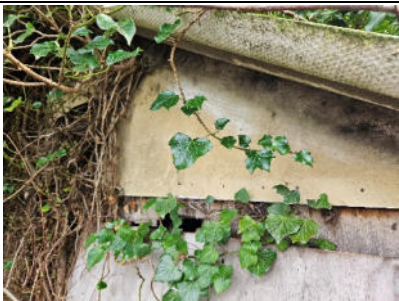
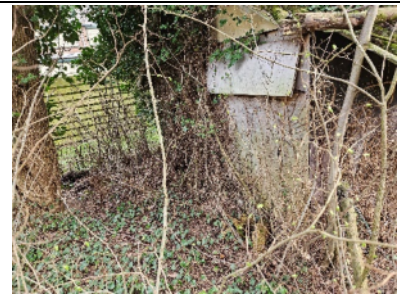
| Foto 1 Foto voor bron 2.1 | Foto 2 Foto voor bron 2.1 |
| Foto 3 Foto voor bron 2.1 | Foto 4 Foto voor bron 2.1 |

| <b>Opmerking</b> | Daar waar sprake is van ernstig verweerde hechtgebonden asbesttoepassingen wordt geadviseerd de te verwijderen toepassing voor verwijdering te impregneren met een voor asbestsanering geschikt middel totdat de niet-hechtgebonden toepassing verzadigd is. |

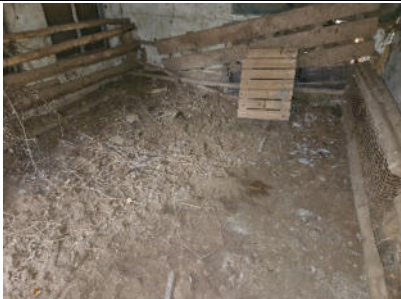
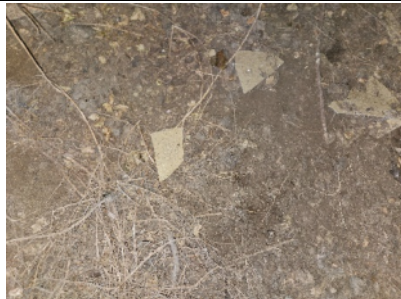
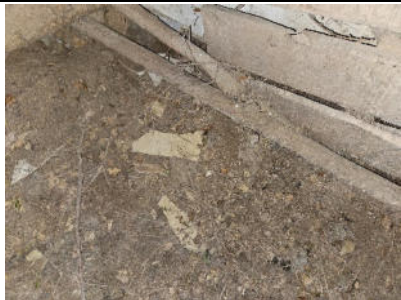
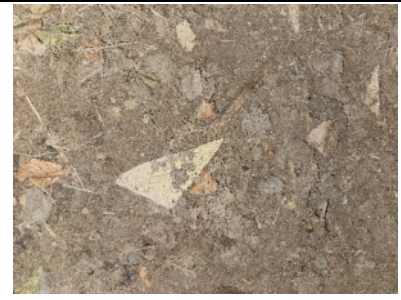
| Foto 1 Foto voor bron 2.3 | Foto 2 Foto voor bron 2.3 |
| Foto 3 Foto voor bron 2.3 | Foto 4 Foto voor bron 2.3 |

| <b>Opmerking</b> | Geadviseerd wordt om de bron zo spoedig mogelijk te saneren om verspreiding van het asbesthoudende materiaal te voorkomen. |

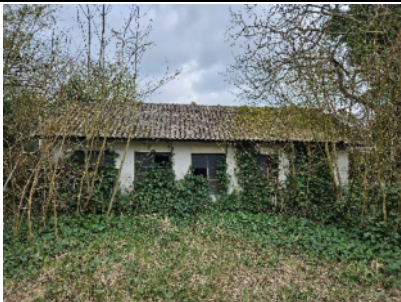
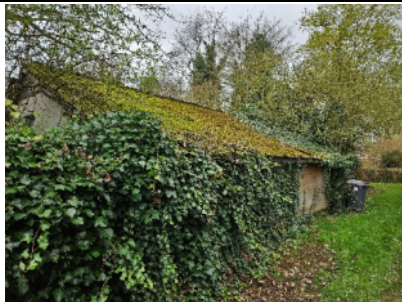
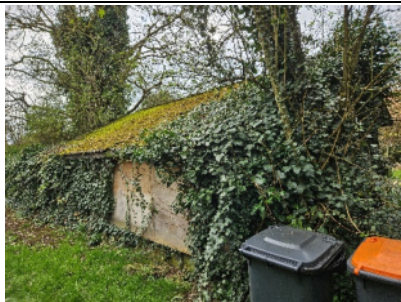
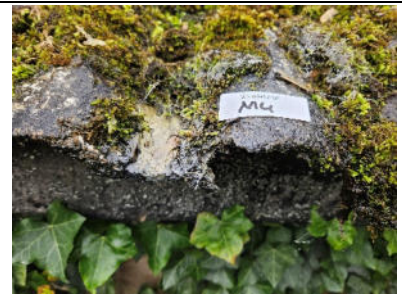
| Foto 1 Foto voor bron 4 | Foto 2 Foto voor bron 4 |
| Foto 3 Foto voor bron 4 | Foto 4 Foto voor bron 4 |
| <b>Opmerking:</b><br>Het golfplaten dak is sterk begroeid met mossen. Geadviseerd wordt om het mos niet te verwijderen maar gelijktijdig met de golfplaten te saneren en als asbesthoudend af te voeren. | |

| <b>Opmerking</b> | Daar waar sprake is van ernstig verweerde hechtgebonden asbesttoepassingen wordt geadviseerd de te verwijderen toepassing voor verwijdering te impregneren met een voor asbestsanering geschikt middel totdat de niet-hechtgebonden toepassing verzadigd is. |

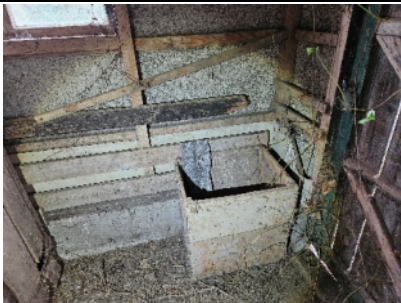
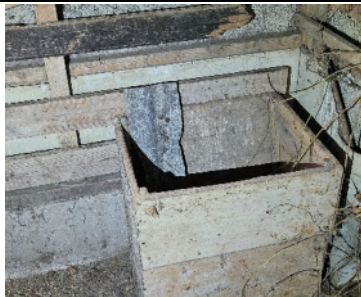
| Foto 1 Foto voor bron 4.1 | Foto 2 Foto voor bron 4.1 |

| <p>Opmerking:</p> <p>Het betreft een gecontroleerde verwijdering zonder beschadiging en/of breuk van het asbesthoudende materiaal;</p> <p>De toepassing (materiaal, object, constructie, installatie) wordt als geheel verwijderd waarbij geen bewerkingen aan het asbesthoudende materiaal nodig zijn.</p> | |

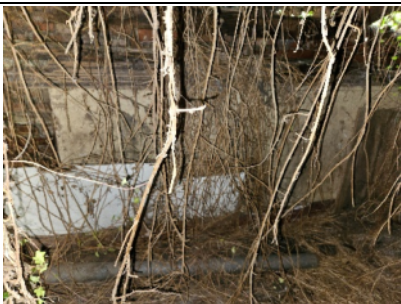
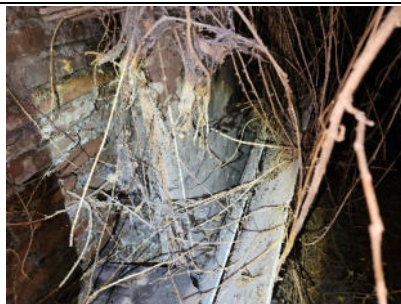
| <p>Opmerking:</p> <p>Het betreft een gecontroleerde verwijdering zonder beschadiging en/of breuk van het asbesthoudende materiaal;</p> <p>De toepassing (materiaal, object, constructie, installatie) wordt als geheel verwijderd waarbij geen bewerkingen aan het asbesthoudende materiaal nodig zijn.</p> | |

| <b>Verwijderingsmethode</b> | Los asbesthoudend materiaal direct verpakken |

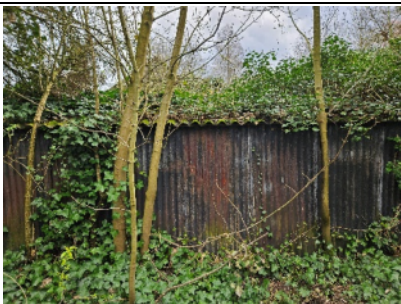
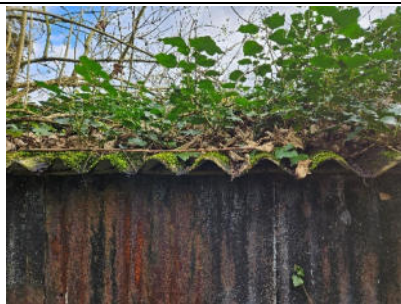
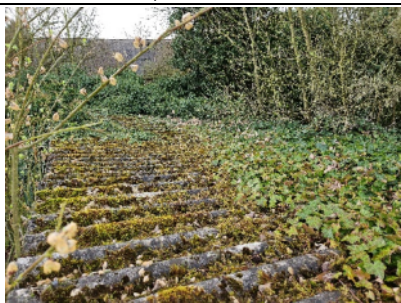
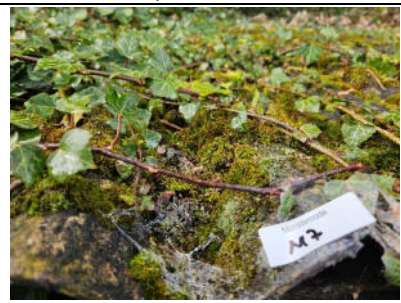
| <b>Locatie</b> | Schuur C (dak) |
| <b>Materiaal</b> | Golfplaten dakbedekking |
| <b>Analyseresultaten</b> | 10-15 m/m % chrysotiel |
| <b>Hoeveelheid</b> | Ca. 75 m <sup>2</sup> |
| <b>Oppervlaktestructuur</b> | Licht beschadigd |
| <b>Hoedanigheid</b> | Ernstig verweerd |
| <b>Risicoklasse</b> | 2- Open lucht |
| <b>Opmerking:</b><br>Het golfplaten dak is sterk begroeid met mossen en begroeiing. Geadviseerd wordt om de mossen en de begroeiing niet te verwijderen maar gelijktijdig met de golfplaten te saneren en als asbesthoudend af te voeren. | |

| <b>Verwijderingsmethode</b> | Overig (als geheel verwijderen niet mogelijk is) |
| <b>Opmerking</b> | Daar waar sprake is van ernstig verweerde hechtgebonden asbesttoepassingen wordt geadviseerd de te verwijderen toepassing voor verwijdering te impregneren met een voor asbestsanering geschikt middel totdat de niet-hechtgebonden toepassing verzadigd is. |

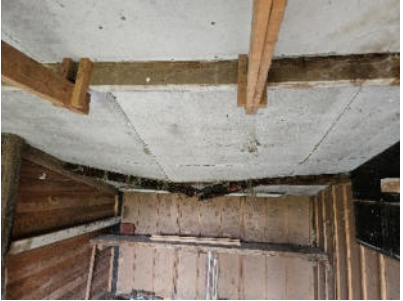
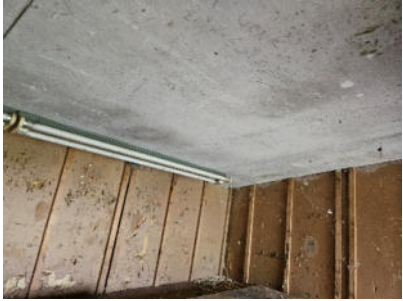
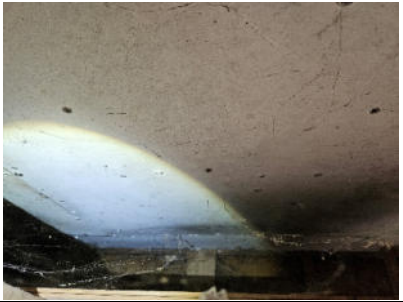
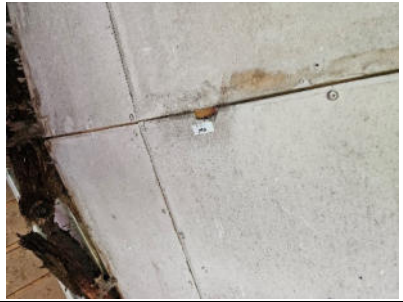
| <b>Bronnummer</b> | <b>8</b> |

| <b>Locatie</b> | Schuur E (in pandig) |
| <b>Materiaal</b> | Plafondbeplating (vlakke plaat) |
| <b>Analyseresultaten</b> | 2-5 m/m % chrysotiel |
| <b>Hoeveelheid</b> | Ca. 15 m <sup>2</sup> |
| <b>Oppervlaktestructuur</b> | Licht beschadigd |
| <b>Hoedanigheid</b> | Licht verweerd |
| <b>Risicoklasse</b> | 2- Containment |

| <b>Verwijderingsmethode</b> | Overig (als geheel verwijderen niet mogelijk is) |

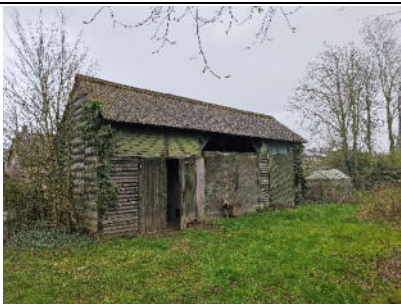
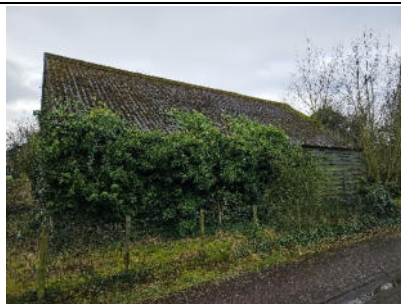
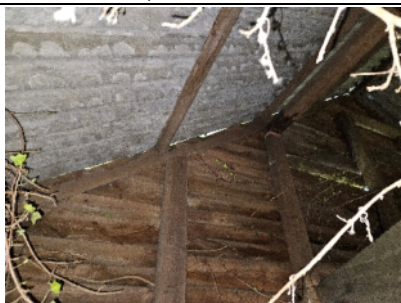
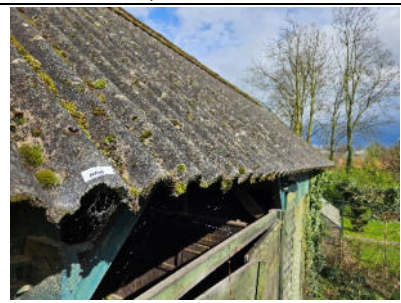
| <b>Locatie</b> | Schuur F (dak) |
| <b>Materiaal</b> | Golfplaten dakbedekking incl. nokstukken |
| <b>Analyseresultaten</b> | 10-15 m/m % chrysotiel |
| <b>Hoeveelheid</b> | Ca. 110 m <sup>2</sup> |
| <b>Oppervlaktestructuur</b> | Licht beschadigd |
| <b>Hoedanigheid</b> | Ernstig verweerd |
| <b>Risicoklasse</b> | 2- Open lucht |
| <b>Opmerking:</b><br>Het golfplaten dak is sterk begroeid met mossen. Geadviseerd wordt om het mos niet te verwijderen maar gelijktijdig met de golfplaten te saneren en als asbesthoudend af te voeren. | |

| <b>Verwijderingsmethode</b> | Overig (als geheel verwijderen niet mogelijk is) |
| <b>Opmerking</b> | Daar waar sprake is van ernstig verweerde hechtgebonden asbesttoepassingen wordt geadviseerd de te verwijderen toepassing voor verwijdering te impregneren met een voor asbestsanering geschikt middel totdat de niet-hechtgebonden toepassing verzadigd is. |

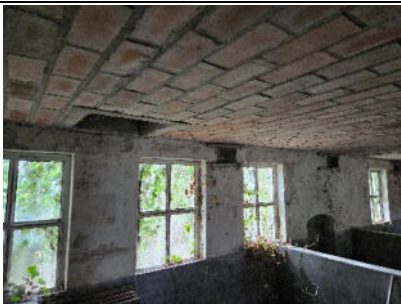
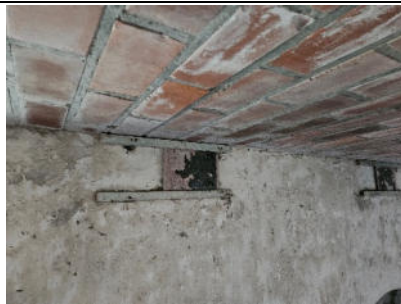
| <b>Locatie</b> | Schuur A (in pandig) |
| <b>Materiaal</b> | Ontluchtingsschuiven (vlakke plaat) |
| <b>Analyseresultaten</b> | 10-15 m/m % chrysotiel |
| <b>Hoeveelheid</b> | Ca. 12 stuks |
| <b>Oppervlaktestructuur</b> | Licht beschadigd |
| <b>Hoedanigheid</b> | Licht verweerd |
| <b>Risicoklasse</b> | 1- Binnensanering |
| <b>Opmerking:</b><br>Het betreft een gecontroleerde verwijdering zonder beschadiging en/of breuk van het asbesthoudende materiaal;<br>De toepassing (materiaal, object, constructie, installatie) wordt als geheel verwijderd waarbij geen bewerkingen aan het asbesthoudende materiaal nodig zijn. | |

| <b>Verwijderingsmethode</b> | Demontage (als geheel verwijderen) |

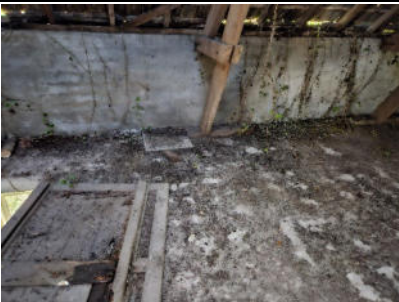
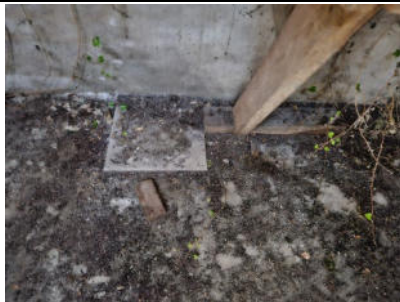
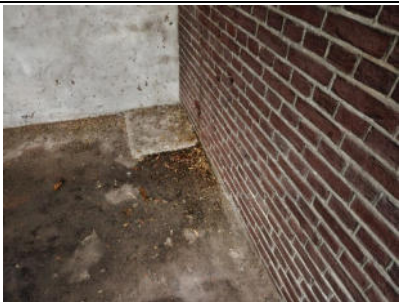
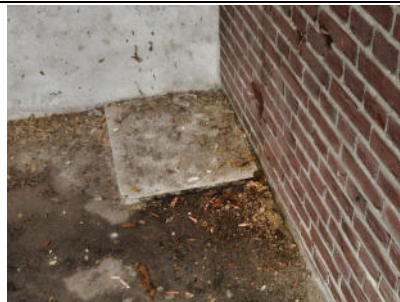
| <b>Locatie</b> | Schuur A (zolder) |
| <b>Materiaal</b> | Afdekplaat vloer (vlakke plaat) |
| <b>Analyseresultaten</b> | 10-15 m/m % chrysotiel |
| <b>Hoeveelheid</b> | Ca. 2 m <sup>2</sup> |
| <b>Oppervlaktestructuur</b> | Licht beschadigd |
| <b>Hoedanigheid</b> | Licht verweerd |
| <b>Risicoklasse</b> | 1- Binnensanering |
| <b>Opmerking:</b><br>Het betreft een gecontroleerde verwijdering zonder beschadiging en/of breuk van het asbesthoudende materiaal;<br>De toepassing (materiaal, object, constructie, installatie) wordt als geheel verwijderd waarbij geen bewerkingen aan het asbesthoudende materiaal nodig zijn. | |

| <b>Verwijderingsmethode</b> | Los asbesthoudend materiaal direct verpakken |

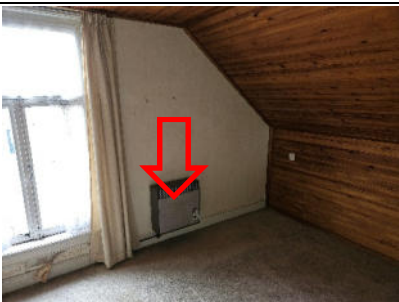
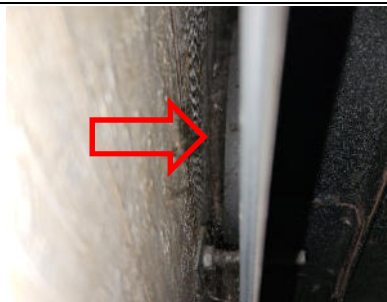
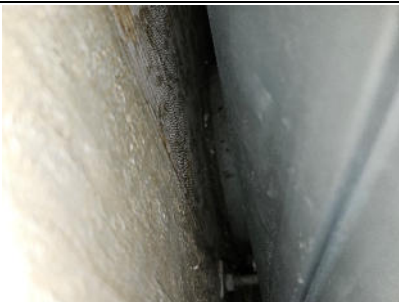
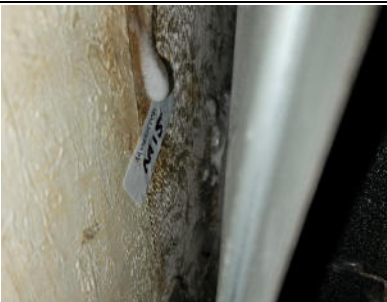
| <b>Bronnummer</b> | <b>15</b> |

| <b>Locatie</b> | Woonhuis (huisnummer 16) slaapkamer I |
| <b>Materiaal</b> | Koord (om muurdoorvoer) |
| <b>Analyseresultaten</b> | 60-100 m/m % chrysotiel |
| <b>Hoeveelheid</b> | Ca. 1 stuks |
| <b>Binding</b> | Niet-hechtgebonden |

| <b>Verwijderingsmethode</b> | Overig (als geheel verwijderen niet mogelijk is) |

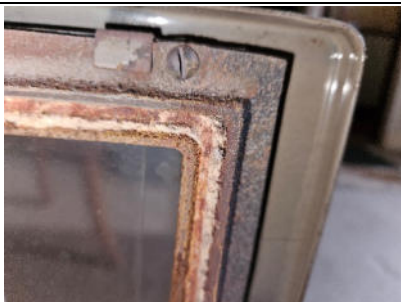
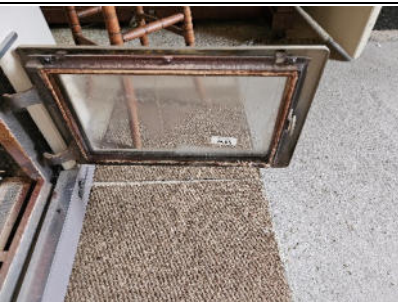
| <p>Opmerking:</p> <p>Het betreft een gecontroleerde verwijdering zonder beschadiging en/of breuk van het asbesthoudende materiaal;<br/>De toepassing (materiaal, object, constructie, installatie) wordt als geheel verwijderd waarbij geen bewerkingen aan het asbesthoudende materiaal nodig zijn.</p> | |

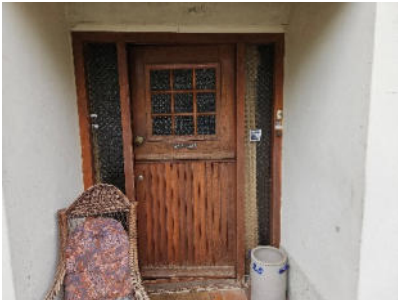
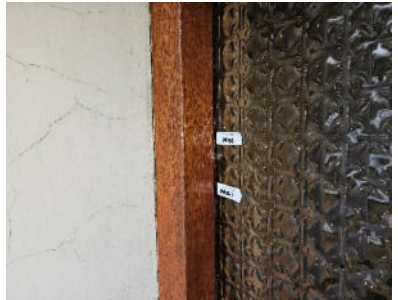
| <b>Materiaal</b> | Beglazingskit (ramen) |
| <b>Betreft</b> | Asbesthoudend |
| <b>Analyseresultaten</b> | 0,1-2 m/m % chrysotiel |
| <b>Oppervlaktestructuur</b> | Niet beschadigd |
| <b>Hoedanigheid</b> | Licht verweerd |
| <b>Risicoklasse</b> | 2- Open lucht<br>Optie:<br>1- Open lucht |

| <b>Verwijderingsmethode</b> | Snijden / knippen / steken<br>Optie:<br>Asbesthoudend materiaal op of aan een ander object in zijn geheel verwijderen |

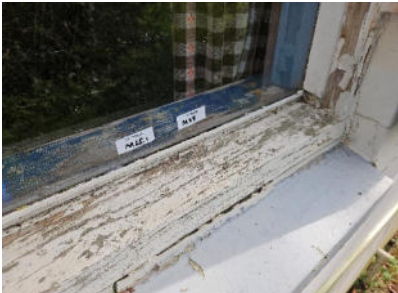
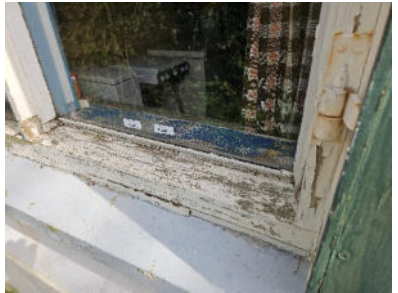
| <b>Materiaal</b> | Kit/alustrip (raam) |
| <b>Betreft</b> | Asbesthoudend |
| <b>Analyseresultaten</b> | 2-5 m/m % chrysotiel |
| <b>Oppervlaktestructuur</b> | Licht beschadigd |
| <b>Hoedanigheid</b> | Licht verweerd |
| <b>Risicoklasse</b> | 2- Open lucht<br>Optie:<br>1- Open lucht |

| <b>Verwijderingsmethode</b> | Snijden / knippen / steken<br>Optie:<br>Asbesthoudend materiaal op of aan een ander object in zijn geheel verwijderen |

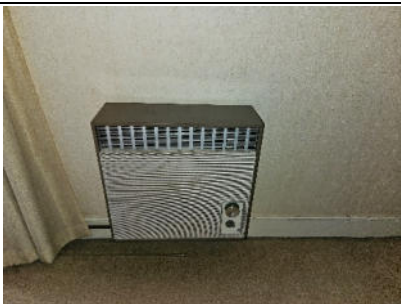
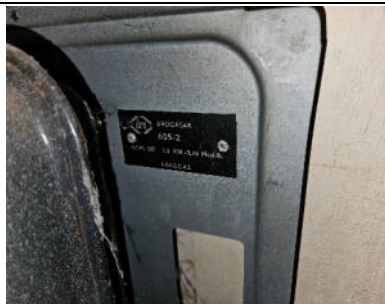
| <b>Materiaal</b> | Koord in verwarmingstoestel |
| <b>Betreft</b> | Asbestverdacht |
| <b>Risicoklasse</b> | 1 Binnensanering |
| <p>Opmerking:</p> <p>Het betreft een gecontroleerde verwijdering zonder beschadiging en/of breuk van het asbesthoudende materiaal;</p> <p>De toepassing (materiaal, object, constructie, installatie) wordt als geheel verwijderd waarbij geen bewerkingen aan het asbesthoudende materiaal nodig zijn.</p> <p>In de online databank IAD-Online staat beschreven dat de gevelkachel van het merk Dru, model 655 als asbesthoudend wordt aangemerkt.</p> | |

| <b>Verwijderingsmethode</b> | Geheel omsloten asbesthoudend materiaal direct verpakken |

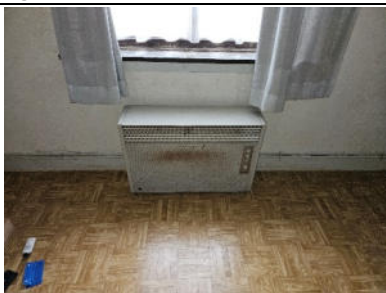
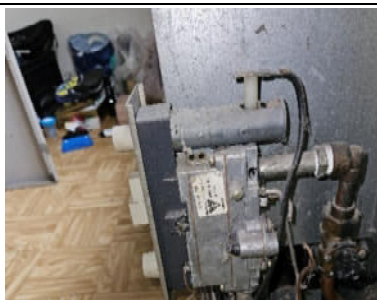
| <b>Materiaal</b> | Pakking in verwarmingstoestel |
| <b>Betreft</b> | Asbestverdacht |
| <b>Risicoklasse</b> | 1 Binnensanering |
| <p>Opmerking:</p> <p>Het betreft een gecontroleerde verwijdering zonder beschadiging en/of breuk van het asbesthoudende materiaal;</p> <p>De toepassing (materiaal, object, constructie, installatie) wordt als geheel verwijderd waarbij geen bewerkingen aan het asbesthoudende materiaal nodig zijn.</p> <p>In de online databank IAD-Online staat beschreven dat de gevelkachel van het merk Dru, model CR 240 308 als asbesthoudend wordt aangemerkt.</p> | |

| <b>Verwijderingsmethode</b> | Geheel omsloten asbesthoudend materiaal direct verpakken |

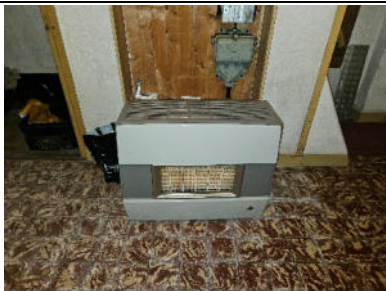
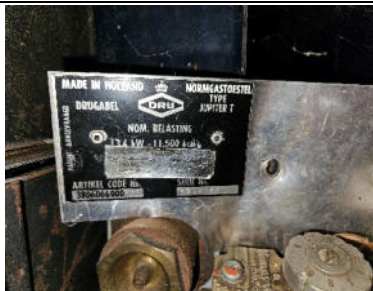
| <b>Materiaal</b> | Pakking in verwarmingstoestel |
| <b>Betreft</b> | Asbestverdacht |
| <b>Risicoklasse</b> | 1 Binnensanering |
| <p>Opmerking:</p> <p>Het betreft een gecontroleerde verwijdering zonder beschadiging en/of breuk van het asbesthoudende materiaal;</p> <p>De toepassing (materiaal, object, constructie, installatie) wordt als geheel verwijderd waarbij geen bewerkingen aan het asbesthoudende materiaal nodig zijn.</p> <p>In de online databank IAD-Online staat beschreven dat de gevelkachel van het merk Dru, model Jupiler als asbesthoudend wordt aangemerkt.</p> | |

| <b>Verwijderingsmethode</b> | Geheel omsloten asbesthoudend materiaal direct verpakken |

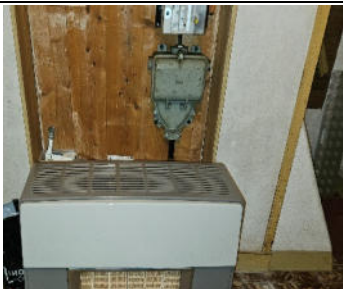
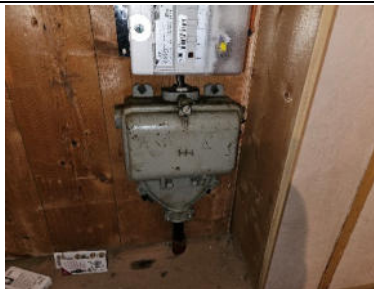
| <b>Materiaal</b> | HAS eindaansluiting (koord in deksel) |
| <b>Betreft</b> | Asbestverdacht |
| <b>Risicoklasse</b> | 1 Binnensanering |
| <p>Opmerking:</p> <p>Het betreft een gecontroleerde verwijdering zonder beschadiging en/of breuk van het asbesthoudende materiaal;</p> <p>De toepassing (materiaal, object, constructie, installatie) wordt als geheel verwijderd waarbij geen bewerkingen aan het asbesthoudende materiaal nodig zijn.</p> <p>In de online databankbronnenboek.nl staat beschreven dat de HAS eindaansluiting, model 2221 als asbesthoudend wordt aangemerkt.</p> | |

| <b>Verwijderingsmethode</b> | Geheel omsloten asbesthoudend materiaal direct verpakken |

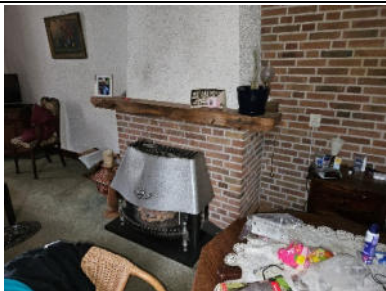
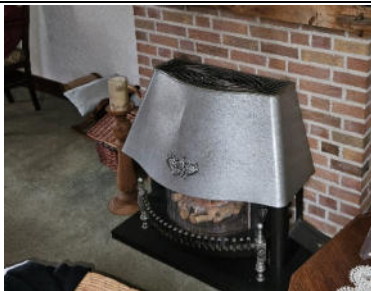
| <b>Materiaal</b> | Pakking in verwarmingstoestel |
| <b>Betreft</b> | Asbestverdacht |
| <b>Risicoklasse</b> | 1 Binnensanering |
| <p>Opmerking:</p> <p>Het betreft een gecontroleerde verwijdering zonder beschadiging en/of breuk van het asbesthoudende materiaal;</p> <p>De toepassing (materiaal, object, constructie, installatie) wordt als geheel verwijderd waarbij geen bewerkingen aan het asbesthoudende materiaal nodig zijn.</p> <p>In de online databank IAD-Online staat beschreven dat de gevelkachel van het merk Dru als asbesthoudend wordt aangemerkt.</p> | |

| <b>Verwijderingsmethode</b> | Geheel omsloten asbesthoudend materiaal direct verpakken |

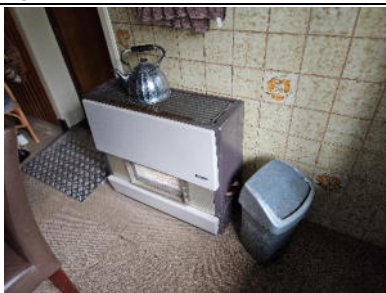
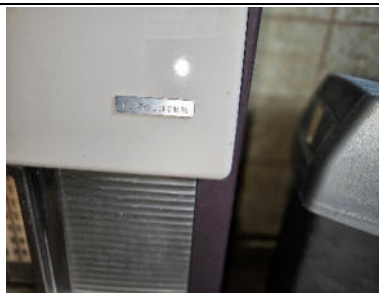
| <b>Materiaal</b> | Pakking in verwarmingstoestel |
| <b>Betreft</b> | Asbestverdacht |
| <b>Risicoklasse</b> | 1 Binnensanering |
| <p>Opmerking:</p> <p>Het betreft een gecontroleerde verwijdering zonder beschadiging en/of breuk van het asbesthoudende materiaal;</p> <p>De toepassing (materiaal, object, constructie, installatie) wordt als geheel verwijderd waarbij geen bewerkingen aan het asbesthoudende materiaal nodig zijn.</p> <p>In de online databank IAD-Online staat beschreven dat de gevelkachel van het merk Davotherm als asbesthoudend wordt aangemerkt.</p> | |

| <b>Verwijderingsmethode</b> | Geheel omsloten asbesthoudend materiaal direct verpakken |

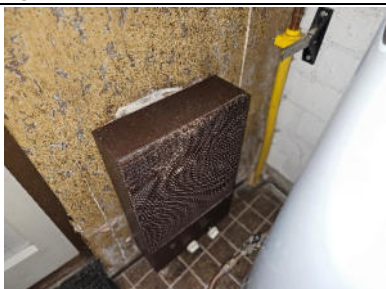
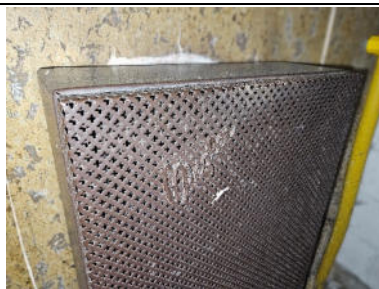
| <b>Materiaal</b> | Pakking in verwarmingstoestel |
| <b>Betreft</b> | Asbestverdacht |
| <b>Risicoklasse</b> | 1 Binnensanering |
| <p>Opmerking:</p> <p>Het betreft een gecontroleerde verwijdering zonder beschadiging en/of breuk van het asbesthoudende materiaal;</p> <p>De toepassing (materiaal, object, constructie, installatie) wordt als geheel verwijderd waarbij geen bewerkingen aan het asbesthoudende materiaal nodig zijn.</p> <p>In de online databank IAD-Online staat beschreven dat de gevelkachel van het merk Siegler als asbesthoudend wordt aangemerkt.</p> | |

| <b>Verwijderingsmethode</b> | Geheel omsloten asbesthoudend materiaal direct verpakken |
