# **Aanvulling BOOM EFFECT ANALYSE (BEA)**

**Bongersstraat 26, Uft**

**4 maart 2026**

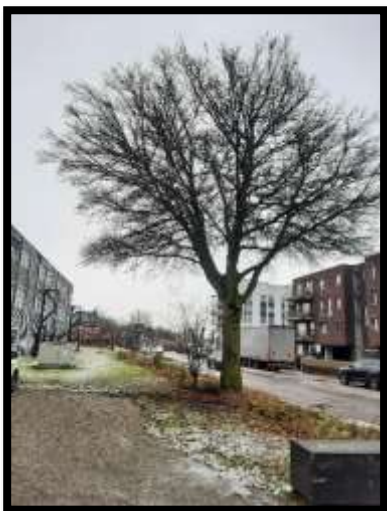
Foto 2, boom 1

De beuk heeft weliswaar een beperkte scheutlengte-ontwikkeling maar een goede knopbezetting, wat duidt op een voldoende conditie.

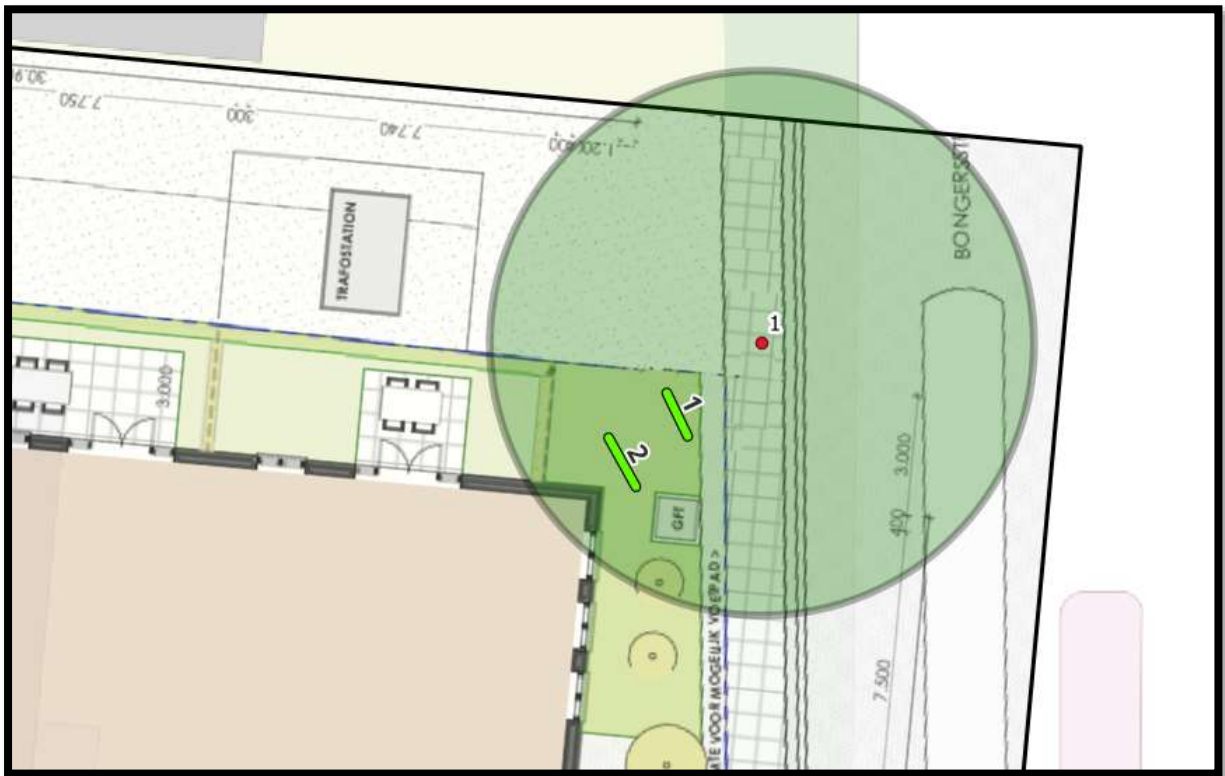
*Figuur 3, locatie profielkuilen*

- Profielkuil 1 is gegraven op de rand van de regulier benodigde werkruimte voor het realiseren van de fundering van circa 1,5 m buiten de nieuwe gevellijn.
- Profielkuil 2 is gegraven op de rand van de benodigde werkruimte wanneer er gebruik gemaakt wordt van een smallere werkruimte van maximaal 70 cm buiten de nieuwe gevellijn.

Het aanleggen van een fundering met de reguliere werkruimte van 1,5 meter zou, gegeven de intensieve beworteling in profielkuil 1, leiden tot ernstige wortelschade. Om dit te voorkomen, dient een smallere werkruimte te worden toegepast.

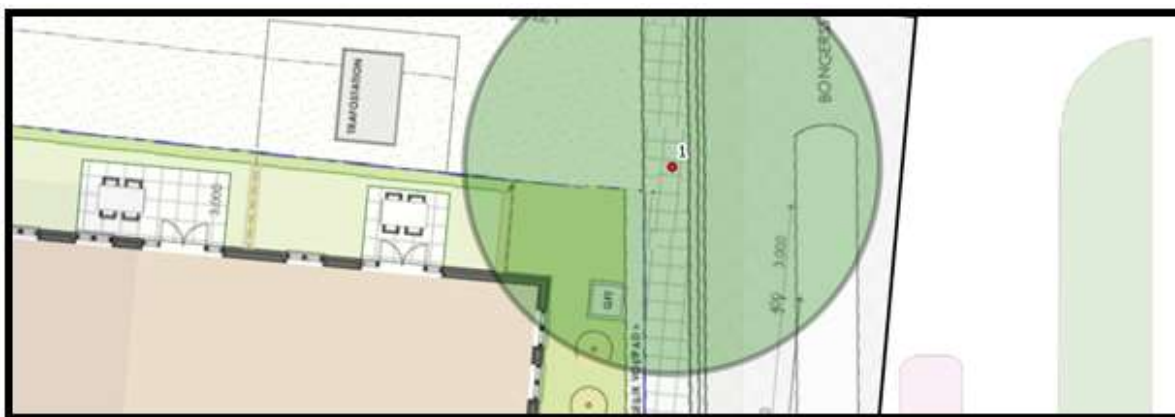
Figuur 4, locatie nieuwe gevellijn in relatie tot de kroonprojectie

Er is nog geen definitief ontwerp met betrekking tot de hoogte van het nieuw te realiseren appartementencomplex. Gesteld wordt dat de nieuw dakgoothoogte aan de gevellijn 6 m hoog wordt. Vanuit de dakgoothoogte wordt in een hoek van circa 55 graden het dak vervaardigd tot een hoogte van 10 m.

De nokhoogte (6–10 m) van het appartementencomplex biedt onvoldoende takvrije ruimte. Enkele zijtakken van de westelijke gesteltak veroorzaken een bovengronds conflict. Door selectief snoeien van deze takken kan het conflict worden opgelost, met een kroonvolumeverlies van <10%, wat geen langdurige schade oplevert.

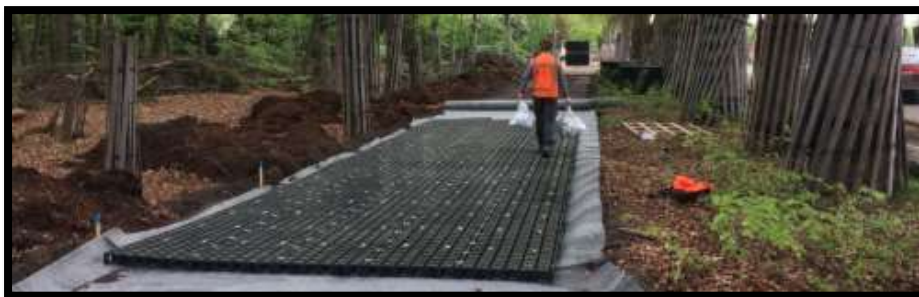
*Foto 10, voorbeeld sandwich-constructie*

Bijvoorbeeld met een 'sandwichconstructie', zwevend pad of geschikte substraten met voldoende zuurstof doorlatende eigenschappen. Daarbij moet worden opgemerkt dat dergelijke constructies onderhevig zijn aan specifieke randvoorwaarden (onderdeel boombeschermingsplan).

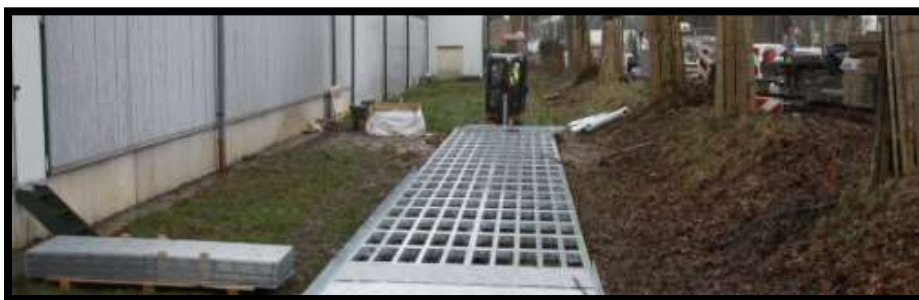
*Foto 11, zwevend pad op poeren*

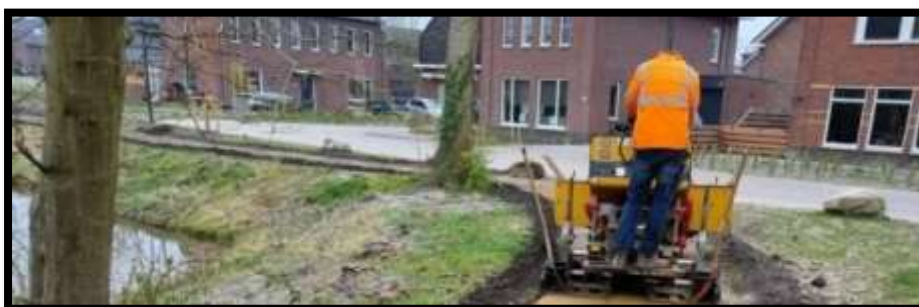
*Foto 12, substraten (halfverharding)*
