Bouwhistorische verkenning met  
waardenstelling

**Poelweg 2A,  
Warmond, Gemeente Teylingen**

| Projectnummer | 585304019 |

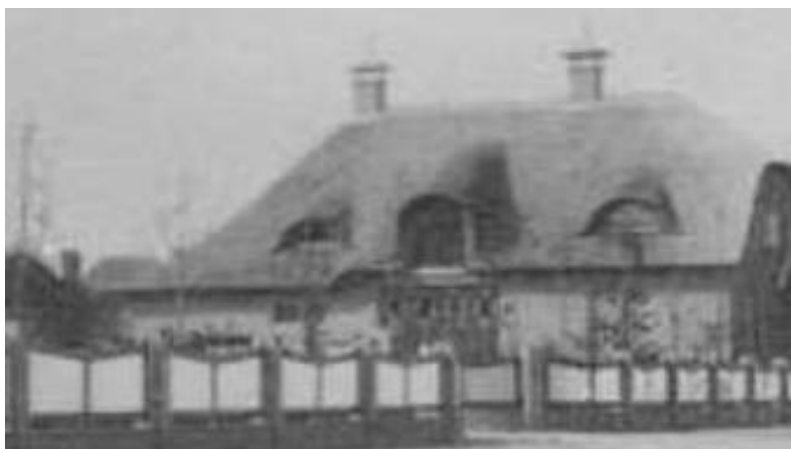
Figuur 5: Uitsnede uit een foto die omstreeks 1929 werd gemaakt. Zichtbaar is dat links van de garagedeuren een ondiep venster aanwezig is. (Bron: beeldbank Warmelda)

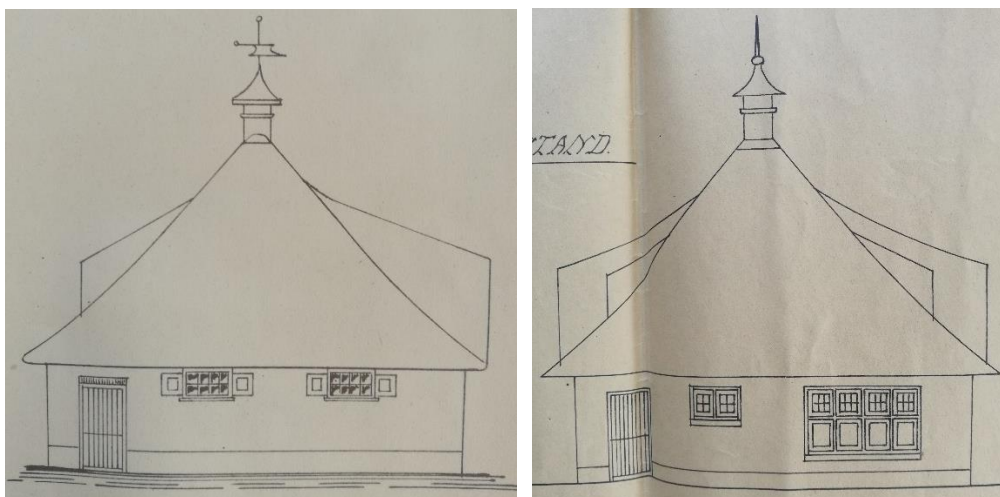
De indeling van de achtergevel, bestaande uit twee forse vensteropeningen, is niet oorspronkelijk, met uitzondering van de toegang tot de bergplaats die zich uiterst links in de gevel bevindt. De boven- en onderdeur hiervan lijken uit de bouwtijd te dateren. Het linker venster werd in 1949 toegevoegd; het rechter venster werd al eerder, maar in een onbekend jaar, toegevoegd. Ook hier is duidelijk zichtbaar dat men de vensteropeningen vergrootte middels het inzagen van het metselwerk.

*Figuur 16: Links, een uitsnede uit de ontwerptekening van 1920, rechts de bestaande toestand in 1949. (Bron: ELO)*
