## Bomen Effect Analyse Knorrenburgerlaan 2 te Sassenheim

| Projectnummer: | 17P2100248 |
| Opdrachtgever: | Synarchis Adviesgroep<br>Ter attentie van de heer P. Post<br>Hakgriend 18<br>3371 KA Hardinxveld-Giessendam |
| Datum: | 1 december 2021 |

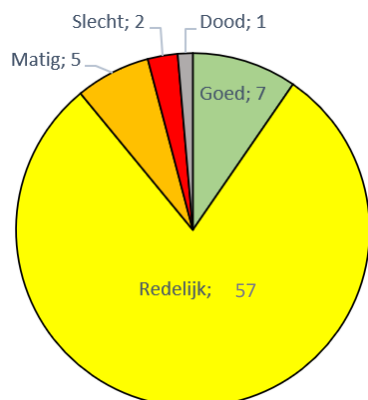
Figuur 3: Conditie

De nulmeting, het beoordelen van de huidige kwaliteit van de bomen, is hieronder samengevat, weergegeven en toegelicht. In de bijlage zijn de individuele resultaten per boom weergegeven. De meeste bomen verkeren in een redelijke conditie. De conditieklassie correspondeert over het algemeen met de toekomstverwachting. De kwaliteit van de bomen is over het algemeen matig tot redelijk. Bij veel bomen is het gebrek aan jeugd- en begeleidingssnoei zichtbaar door de ontwikkeling van probleemtakken en een onbereikbaar boombeeld.

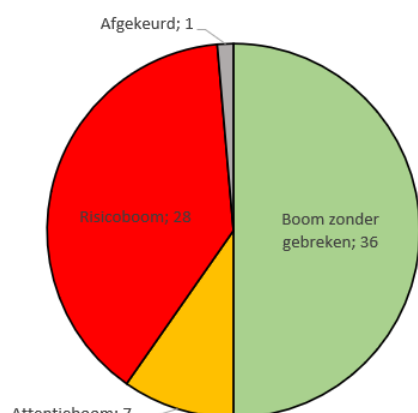
Figuur 5: Veiligheidsklasse

Op basis van de boomveiligheidscontrole (BVC) komt naar voren dat, op één boom na, nummer 31, verwijderen, alle bomen op hun huidige standplaats en voorkomen te handhaven zijn. Voor een aantal risico- en attentiebomen gelden wel aanvullende beheersmaatregelen. De bomen zijn hoofdzakelijk aangemerkt als risicoboom doordat deze zwaar dood hout (dode takken) bezitten of de doorrijhoogte onvoldoende is. Hierdoor bestaat het risico op uitbreken van takken waardoor schade en/of letsel kan ontstaan. Daarnaast dienen diverse bomen jaarlijkse te worden gekeurd i.v.m. een aangetaste, een slechte conditie, verkleefde takken etc. Er is per boom aangegeven of ze gesnoeid moet worden in het kader van veiligheid (zie figuur 6). Een aantal van deze bomen dienen tevens in het kader van de BEA te worden gesnoeid. In de bijlage worden de gebreken per boom gespecificeerd.

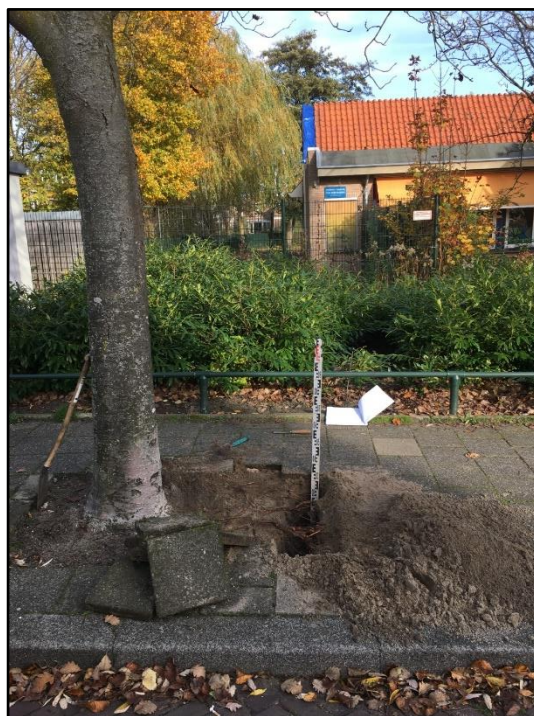
Links: zeer oppervlakkige wortels rondom bomen 12-14.

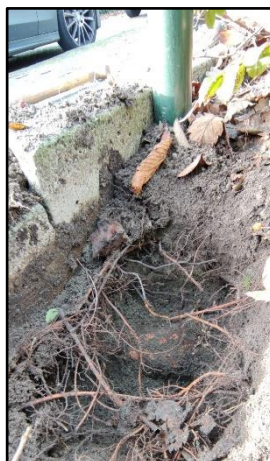
Onder: oppervlakkige wortels in het trottoir nabij bomen 3 en 4 die voornamelijk afbuigen richting het plantvak.
