**Asbestinventarisatie**  
**Traaij 127-131, 3971GE**  
**Driebergen-Rijsenburg**

P05789

| Datum | 13-07-2023 | | |

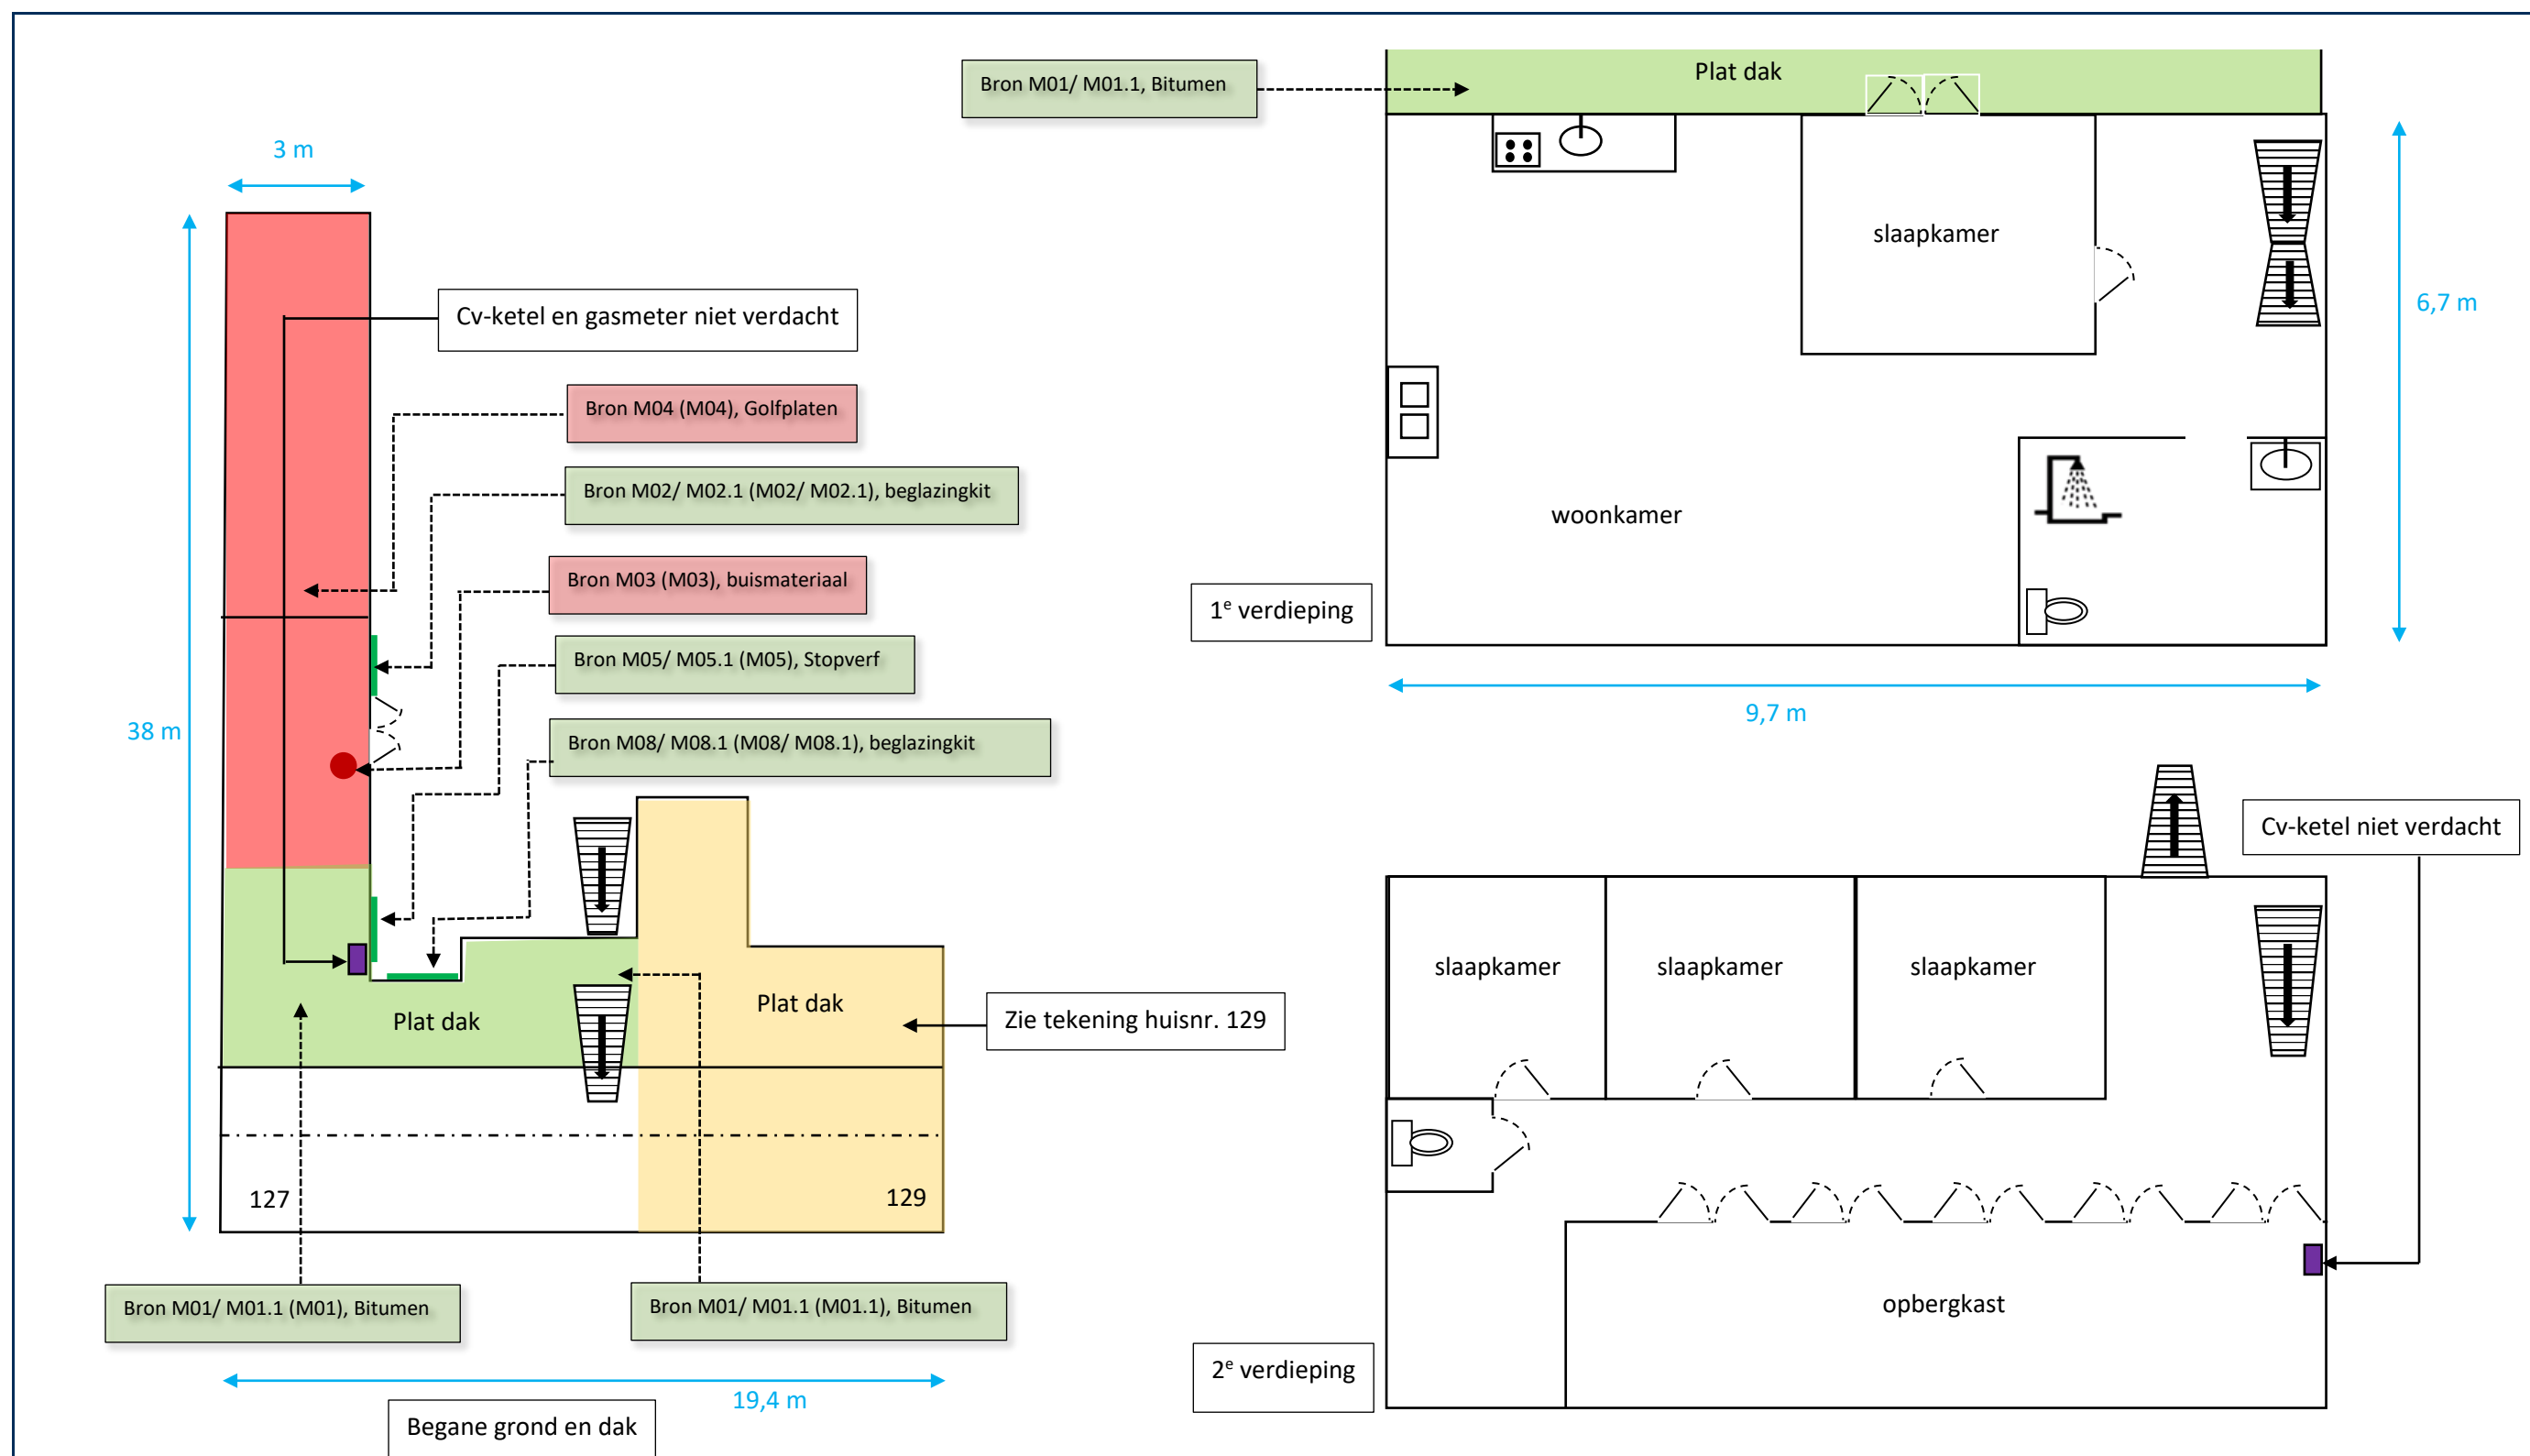
| <p>GREENHOUSE ADVIES BV<br/>Huismanstraat 6<br/>6851 GT Huissen</p> | <p>Legenda:<br/>Projectlocatie:<br/>Projectcode:<br/>Versie:</p> | <p>Plattegrond tekening (huisnr. 127)<br/>Traaij 127-131, 3971GE Driebergen-Rijsenburg<br/>P05789<br/>1.0</p> | <p>Niet toegankelijke ruimtes welke wel binnen het onderzoeksgebied aanwezig zijn worden aangeduid met een blauw vlak.</p> | <p>Op de plattegrond zijn de locaties weergegeven waar de geïnventariseerde verdachte toepassingen zijn waargenomen.<br/>De geïnventariseerde verdachte toepassingen zijn aangegeven middels kleuren, arceringen e.d.</p> |
