## **LEUSINK - BORNE**

**BOOMONDERZOEK – MELVILL VAN CARNBEELAAN DRIEBERGEN**

374\_1135\_BOZ 2013

V1.0 11 juni 2013

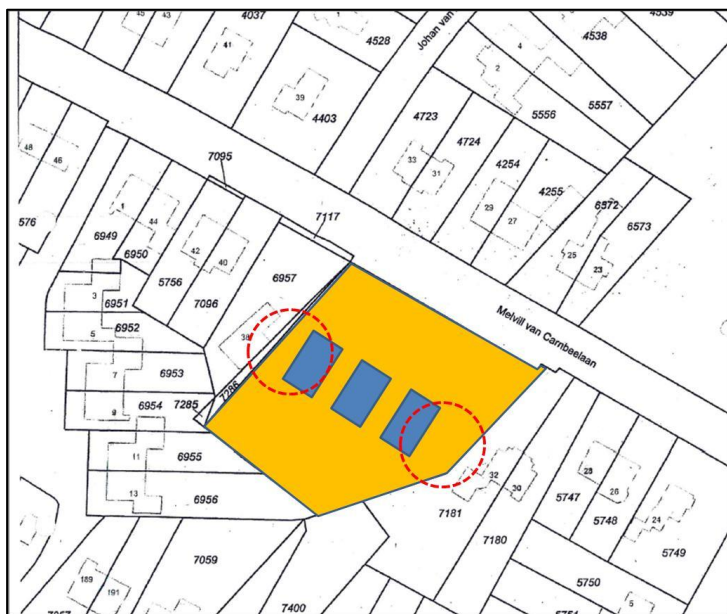
De voorgenomen nieuwbouw bestaat uit een 3-tal vrijstaande woningen. De precieze locatie is nog niet bekend. Afbeelding 2 geeft een globaal beeld van de nieuwe indeling van het perceel en de locatie van de nieuwbouw. De afbeelding geeft tevens de locatie weer van de mogelijke knelpunten, die besproken worden in paragraaf 2.2.

Afbeelding 2 Nieuwbouw en vermoedelijke knelpunten

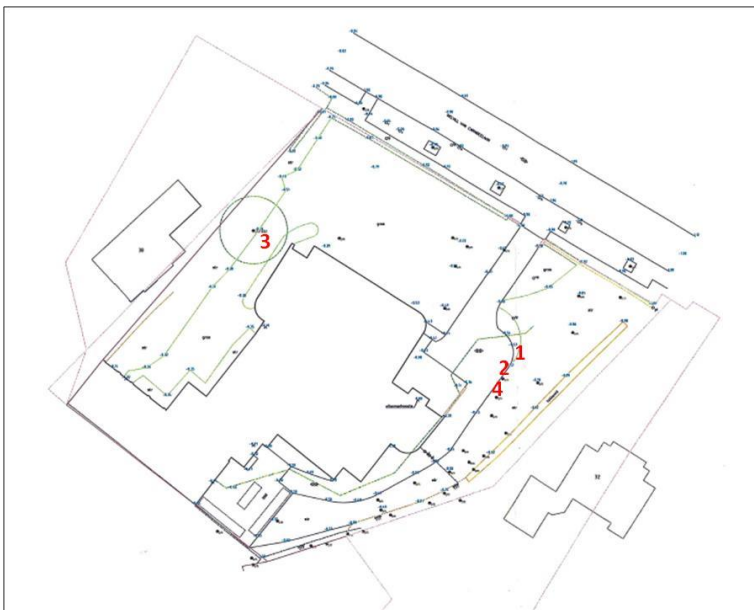
Om de eerder genoemde vuistregel (minimale graafafstand = 5x de DBH) te toetsen en waar nodig aan te kunnen passen zijn enkele groeiplaatsonderzoeken uitgevoerd. Er is bij 3 bomen een proefsleuf gegraven ter beoordeling van de beworteling, en er heeft 1 grondboring plaatsgevonden om inzicht te krijgen in de opbouw van de bodem. De locaties van de groeiplaatsonderzoeken zijn gekozen op grond van de te verwachten knelpunten bij de nieuwbouw. De locaties van de groeiplaatsonderzoeken worden weergegeven in afbeelding 4.

Afbeelding 4 Locaties groeiplaatsonderzoeken. Ter hoogte van 1-3 is een proefsleuf gegraven en ter hoogte van 4 heeft de grondboring plaatsgevonden.
