**MASTER BOMEN EFFECT ANALYSE  
STATIONSGBIED DRIEBERGEN/ZEIST**

*SDZ 18-01-000-003 / MAART 2015/ B3876*

**COPIJN BOOMSPECIALISTEN B.V.**

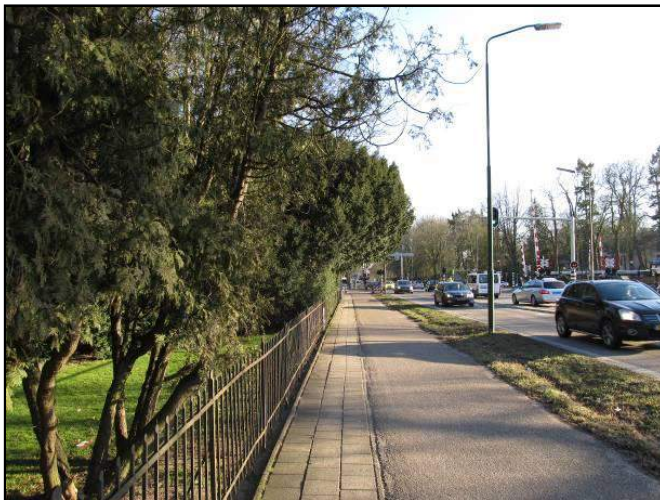
De taxushaag hangt ver over het trottoir heen. De mooie, imposante bomen staan wat verder op het landgoed (boom nr. 257 en 258).

*Overhangende taxus op landgoed Bornia*

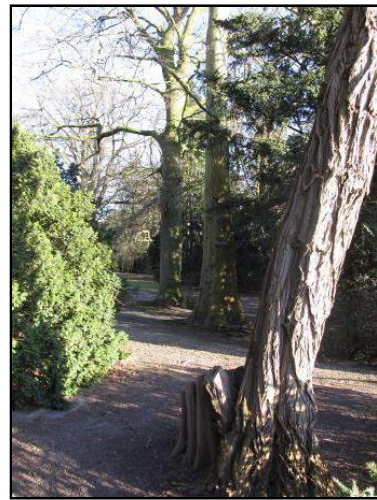
*Oude plataan en beuk op de achtergrond*

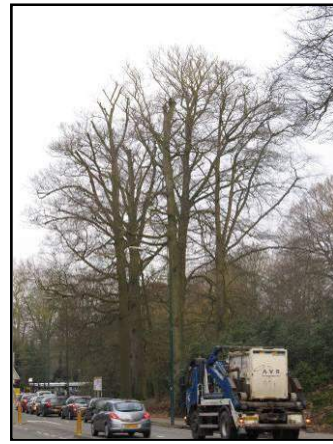
Verder staan er twee beukengroepen pal naast de weg. Het eerste groepje staat op een kleine heuvel en bestaat uit vijf beuken. De conditie en kwaliteit van de bomen is, op een redelijk exemplaar na, matig. De beuken sterven terug en hebben een laag toekomstperspectief.

Op de hoge heuvel staan ook beuken en enkele andere soorten. Ook hier vertonen een aantal beuken een terugvallende conditie. De overige bomen zijn goed.

*Terugstervende beuken*

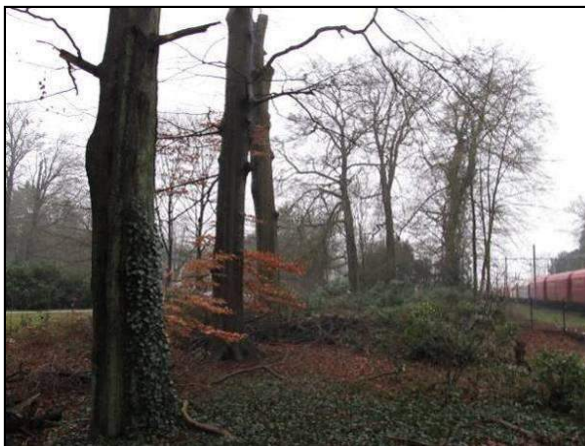
Direct achter de fietsenstalling staan diverse zware beuken en kleinere beuken, met een aantal zaailingen van esdoorn ertussen. Verderop in deze zone wisselen groepjes naaldbomen af met volwassen beuken en een enkele plataan, linde of eik. De kwaliteit van de bomen is, op een enkele uitzondering na, goed. Door de dichte onderlinge afstand zijn de kronen niet optimaal gevormd.

*Zware beuken langs het spoor*

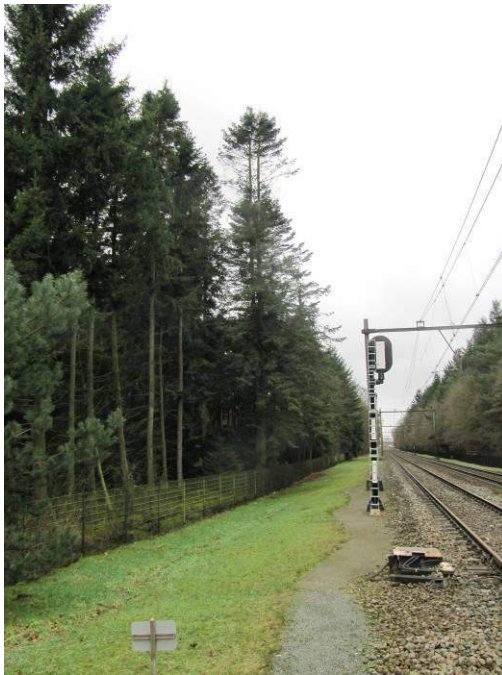
*Vlakbij het bestaande hek langs het spoor staat hoog opgaande naaldbomen van verschillende soorten in een vrij dicht bosverband.*

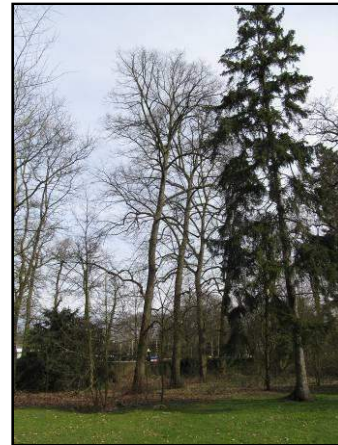
In de zone staan enkele waardevolle bomen waaronder zeven oude lindes. De lindes staan in rijverband. Aan één zijde van deze bomen is een oude wegfundering aangetroffen. Een aantal van de lindes is potentieel verplantbaar. Verder staan er in de zone nog enkele grote eiken.

*"Lindelaantje"*

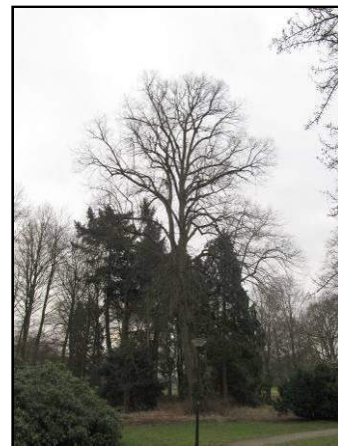
*Markante linde nabij het gebouw van Antropia*

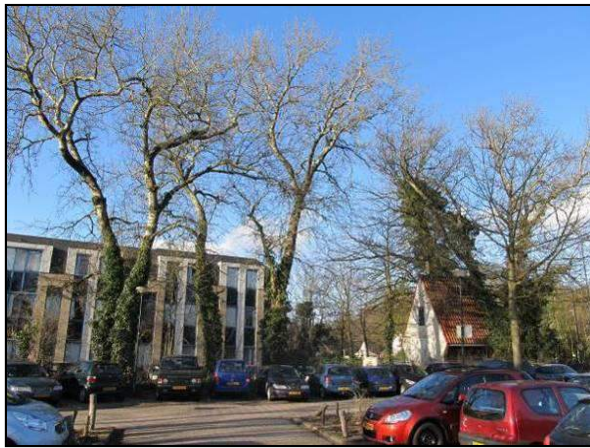
De oude kastanje aan de rand van het parkeerterrein kampt met terugvallende groei. Op dit moment is deze nog beoordeeld als redelijk. De zoom rond het parkeerterrein bestaat uit volwassen grijze abelen en robinia's. De kwaliteit en conditie zijn goed.

*Grijze abelen rond het parkeerterrein*

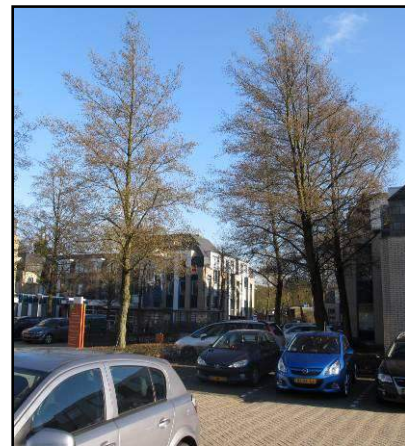
Aan de noordzijde van het spoor liggen aan de Odijkerweg verschillende kantoorpanden waaronder dat van Staatsbosbeheer. Rond de kantoren staat een relatief jong bomenbestand bestaande uit hoofdzakelijk boomhazelaar en grijze els. De conditie en kwaliteit van de bomen varieert van goed tot matig.

*Grijze elzen bij Staatsbosbeheer*

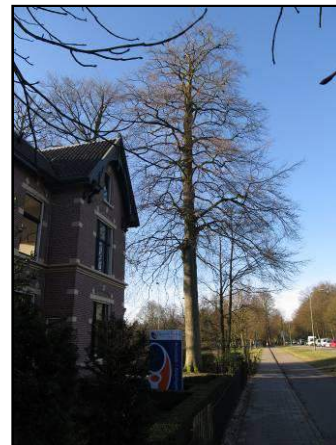
Aan de Driebergseweg liggen verschillende percelen en met volwassen bomen. Het gaat vooral om beuken die dicht op de weg staan. Op het perceel van Driebergseweg 22 staat de oudste beuk met een redelijke conditie. De beuk maakt onderdeel uit van een rij oude beuken. De overige bomen hebben over het algemeen een goede conditie.

*Beuk bij nr. 22*

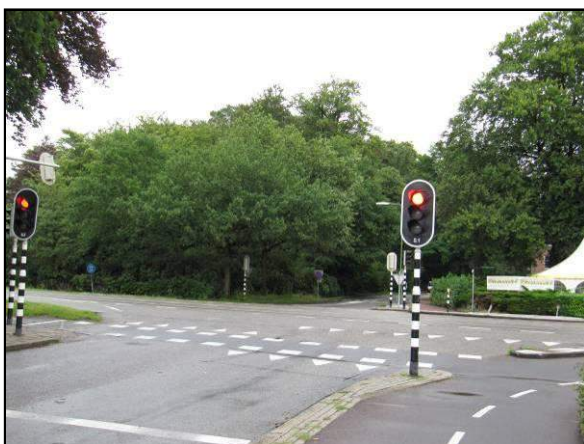
Op de hoek Driebergseweg-Breullaan staan verschillende jonge eiken die pal naast de weg staan. De eiken maken onderdeel uit van landgoed De Breul. Vrijwel alle eiken zijn beoordeeld met een redelijke conditie. Langs de Breullaan staat nog een oude beuk op het landgoed met een matige conditie. De boom sterft terug, toekomstverwachting is middelhoog tot laag.

*Eiken op de hoek van de Breullaan*

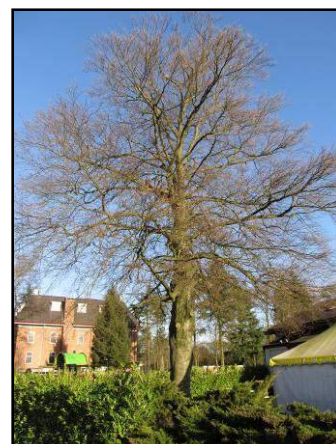
Rond deze kruising staan diverse groepjes bomen. Zo staat er een grote beeldbepalende beuk op het terrein van het pannenkoekenrestaurant. De conditie van de boom is niet optimaal maar nog niet zorgelijk.

*Beuk bij pannenkoekenhuis*

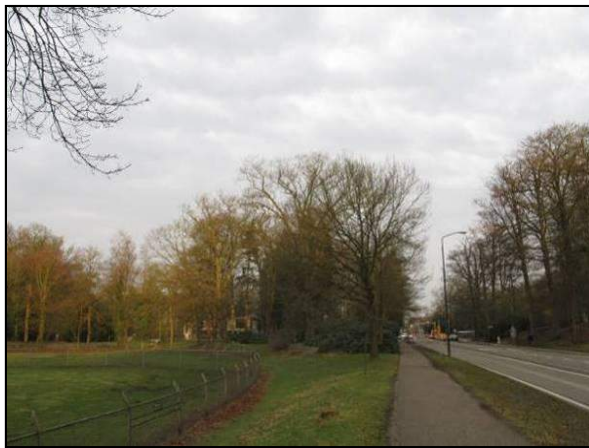
Ter hoogte van het hertenkamp staat een oude Amerikaanse eik met een redelijke conditie. Naast de eik staat een matige beuk. Tussen de weg en het hertenkamp staat een rij jonge zomereiken. Enkele van deze bomen komen voor verplanting in aanmerking. Op de hoek van het hertenkamp aan de zijde van de zuidelijke inrit naar het Louis Bolk instituut staan twee mooie linden met een goede kwaliteit.

*Amerikaanse eik bij het hertenkamp*

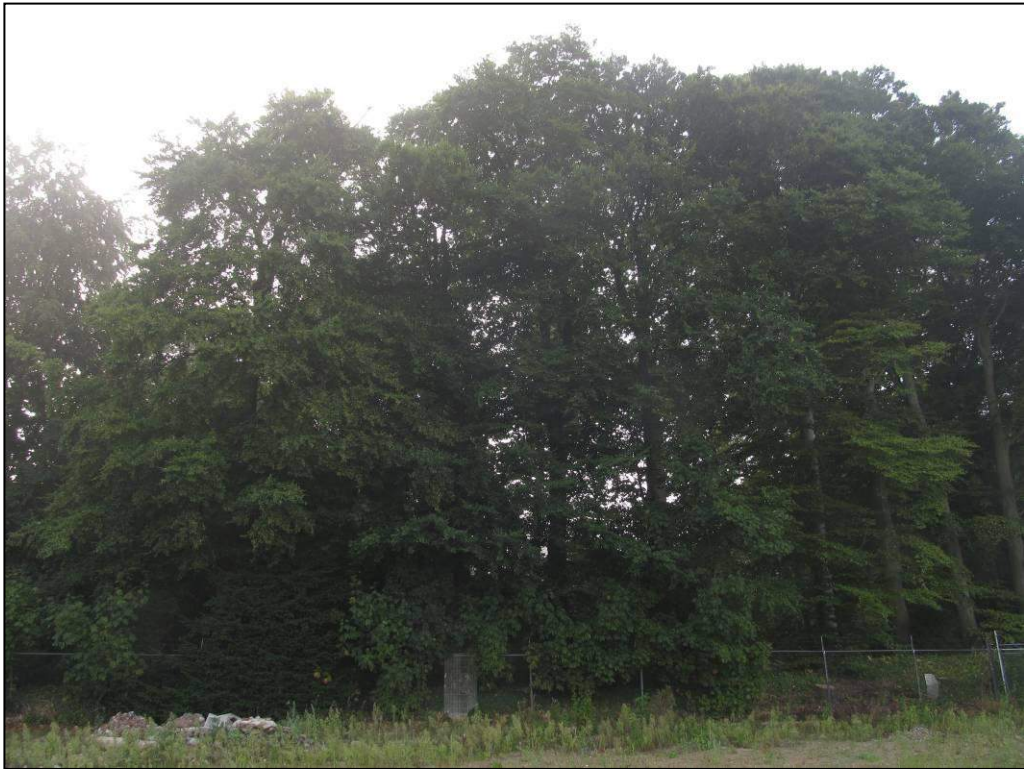
***Blik vanuit het bedrijventerrein op de beuken op landgoed De Reehorst. Het hek markeert de perceelsgrens. Enkele eiken die net achter het hek stonden zijn in 2013 geveld.***

In de huidige situatie groeien de kronen van de beuken amper over de perceelsgrens. Dit is het gevolg van de opgaande kroonstructuur. Onderin de kroon zijn de bomen goed vertakt en voldoende groen. Vermoedelijk hebben de eiken, die hier stonden, ervoor gezorgd dat de kronen van de beuken niet breder zijn geworden. Ook het inmiddels gesloopte voormalige bedrijfsgebouw heeft de kroonontwikkeling aan deze kant vermoedelijk tegengehouden.

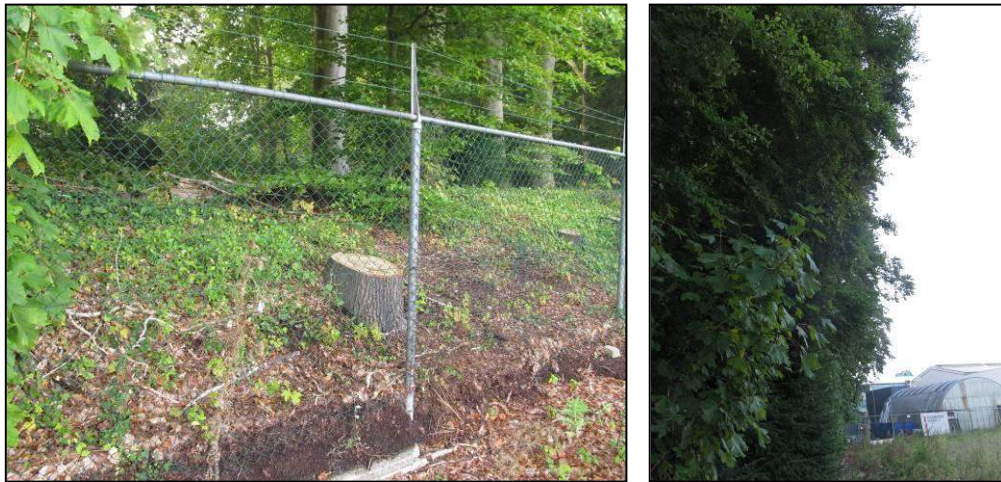
Dit heeft aan deze kant geresulteerd in een vrij hoge en vlakke samenhangende kroonlijn. Men zou dit ook kunnen omschrijven als een 'groene wand' die gemiddeld ca. 3 m boven de perceelsgrens uitsteekt (n.b.: de bomentekening geeft een geïdealiseerde cirkelvormige kroonvorm weer en houdt geen rekening met de individuele en vaak onevenredige symmetrie van een boom).

*Foto links: stobbe van een gevælde eik in het talud aan de rand van De Reehorst.*

*Foto rechts: de kronen van de beuken vormen een samenhangende en vlakke 'groene wand'.*

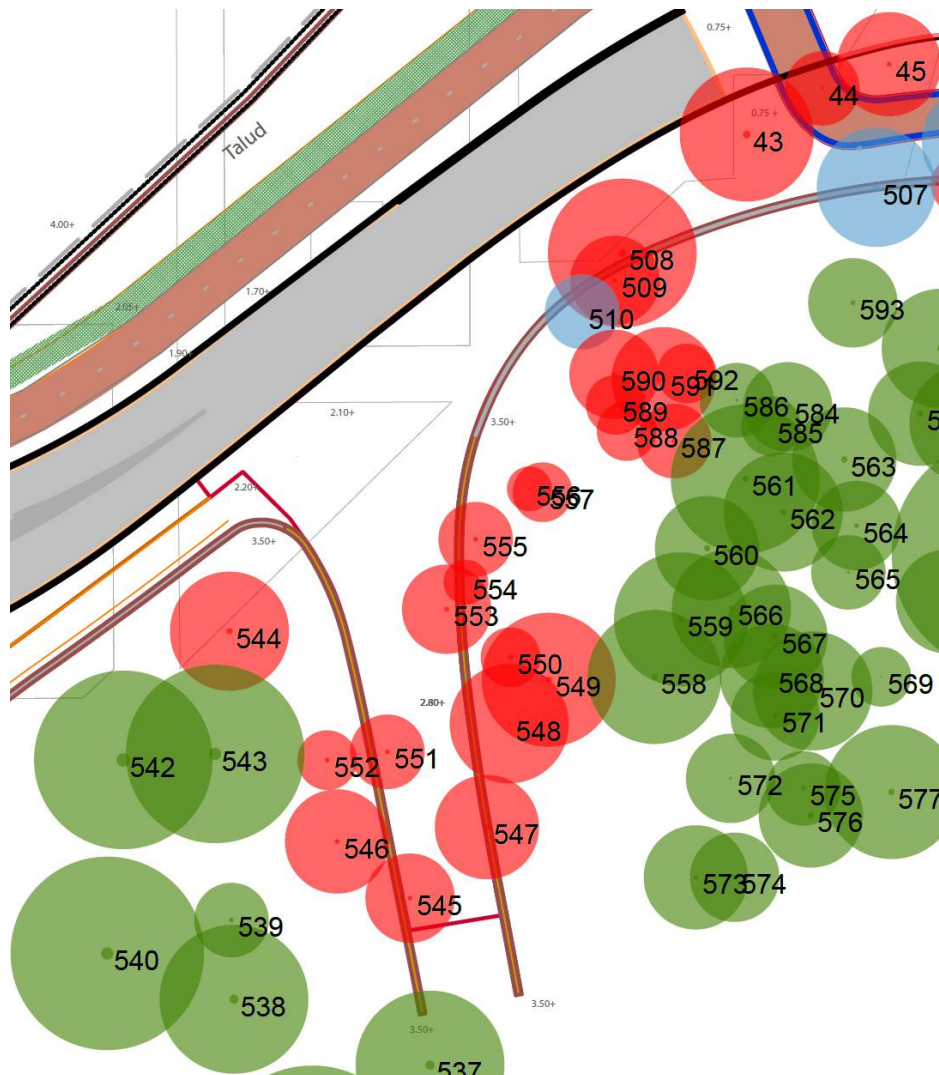
**Noordrand van De Reehorst. De nieuwe inrit is gepland ter hoogte van de aangrenzende bedrijfskavel. Door deze ingreep zouden vooral kleinere bomen moeten wijken. De twee grote beuken (nr. 542 en 543) kunnen in principe worden ingepast.**

Aan de oostzijde van de inrit moeten de bomen nr. 508 t/m 510 sowieso wijken als gevolg van het herontwikkelen van het stationsgebied. De overige bomen moeten geveld worden wanneer de nieuwe inrit hier gerealiseerd wordt. Na aanleg is er ruimte voor te verplanten bomen uit het projectgebied of voor aanplant van nieuwe bomen afkomstig van een kwekerij.

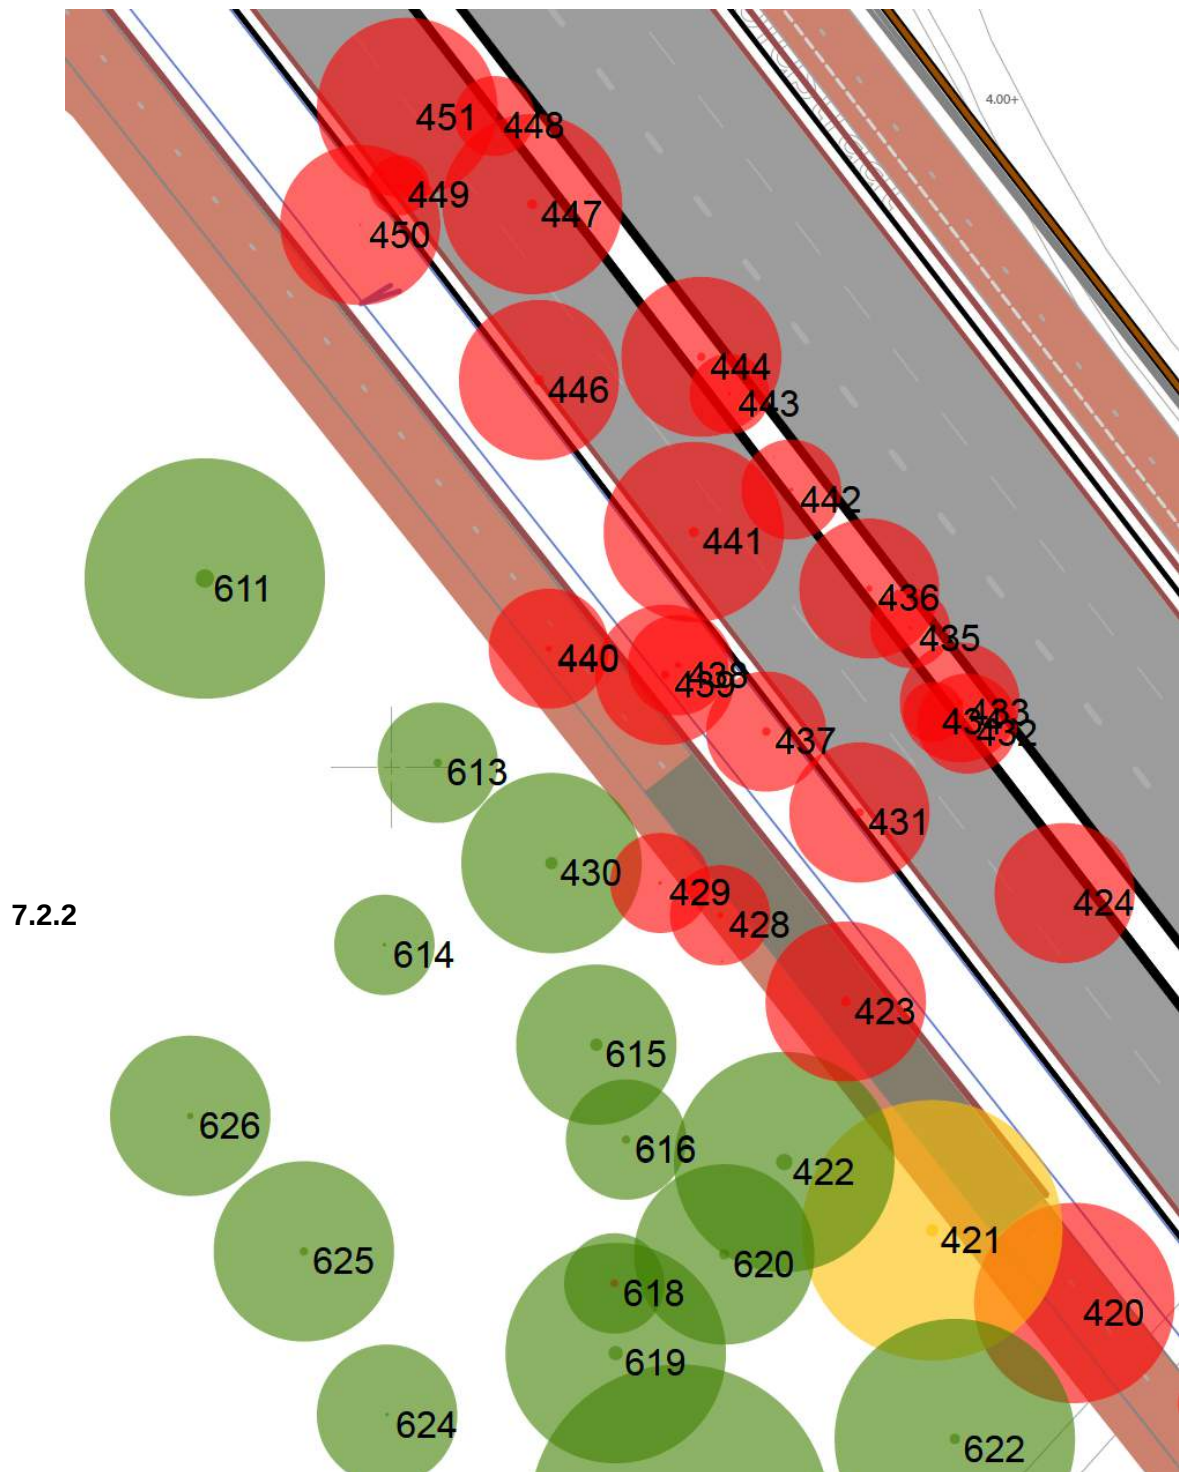
*In het aangepaste ontwerp liggen het fiets- en voetpad langs de wegconstructie. De groene zoom schuift zo met enkele meters op van de tunnelbak.  
Voor het fietspad moeten enkele bomen verwijderd worden. De samenhang van de bosstrook wordt hierdoor echter niet ernstig aangetast. Bij boom 421 zal gewerkt worden met een boomvriendelijke constructie en werkwijze (type A).*

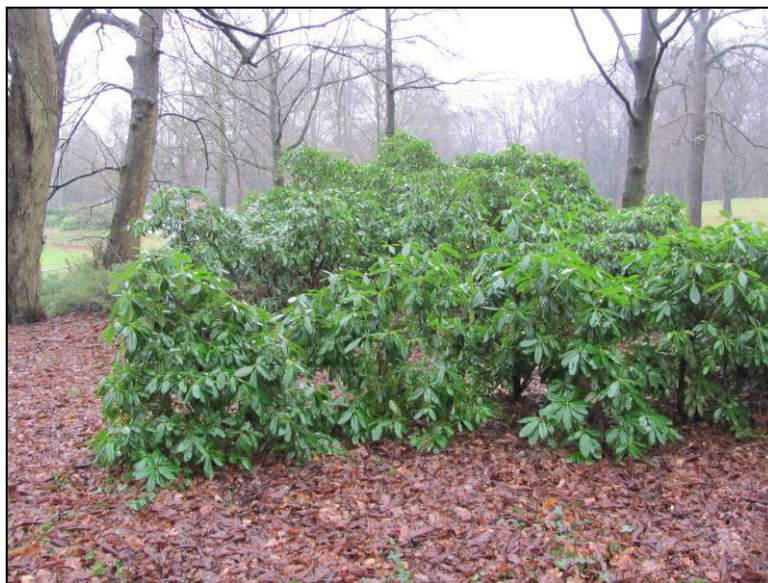
*In de huidige situatie staan diverse kleinere rhododendronstruiken in het tracé waar straks het fietspad moet komen. Voor de inpassing van de constructie is dat gunstig. De struiken zijn goed verplantbaar.*

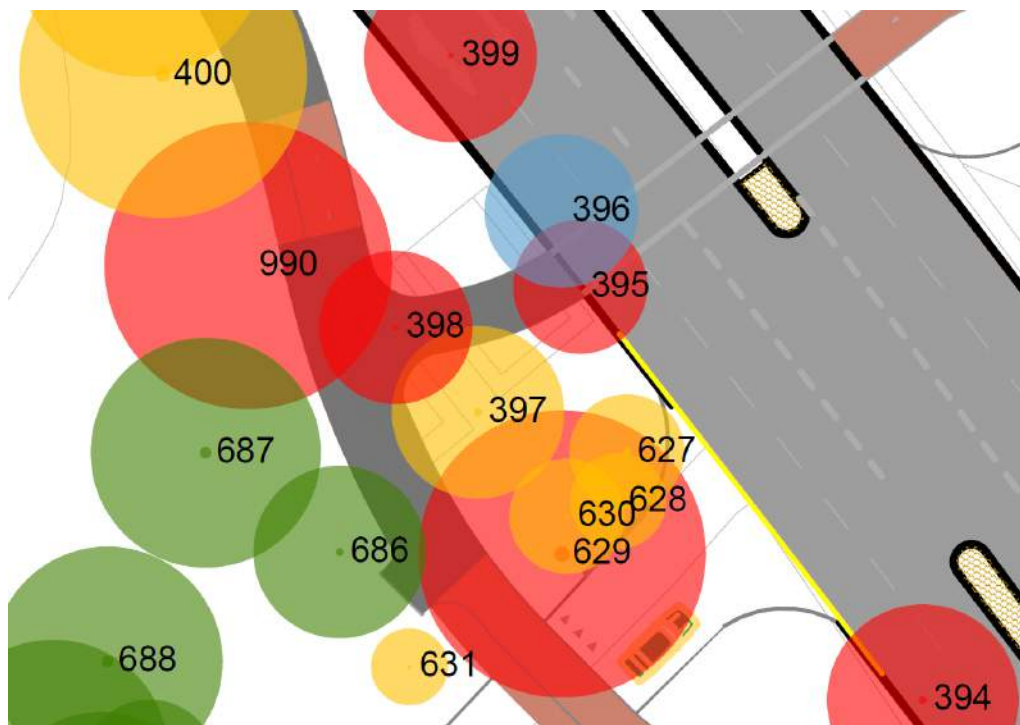
*In de zone rond de kruising worden enkele bomen behouden en ingepast. In de toekomst ontstaat hier ruimte voor herplant van bomen. Hierbij moet op een goed overzicht over het kruispunt gelet worden.*

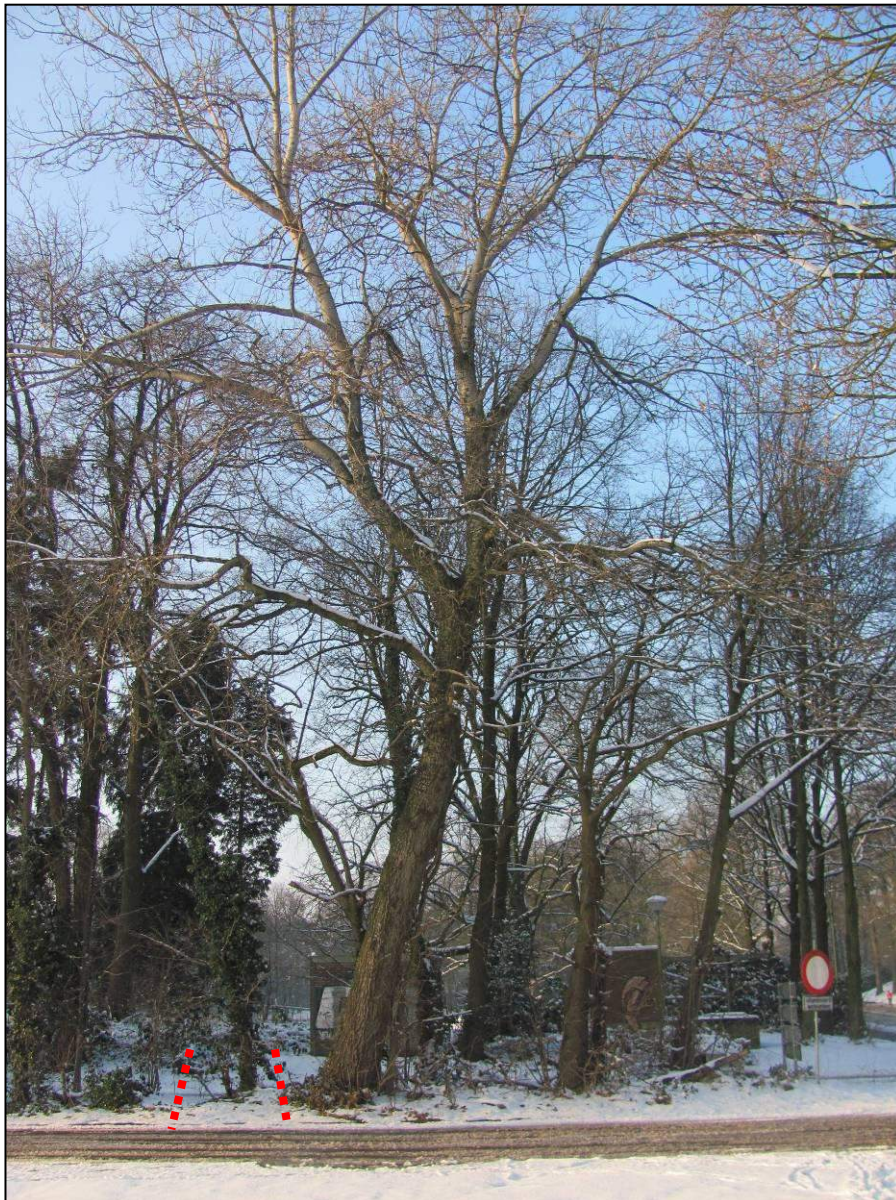
*Sloop van het achterste trafohuisje levert een geschikt tracé voor het nieuwe fietspad op (zie stippellijnen). De abeel in de houtwal moet hiervoor wijken. Binnen de herinrichting zullen tussen het fietspad en de Hoofdstraat in deze strook eiken in een zwaardere maat herplant worden.*

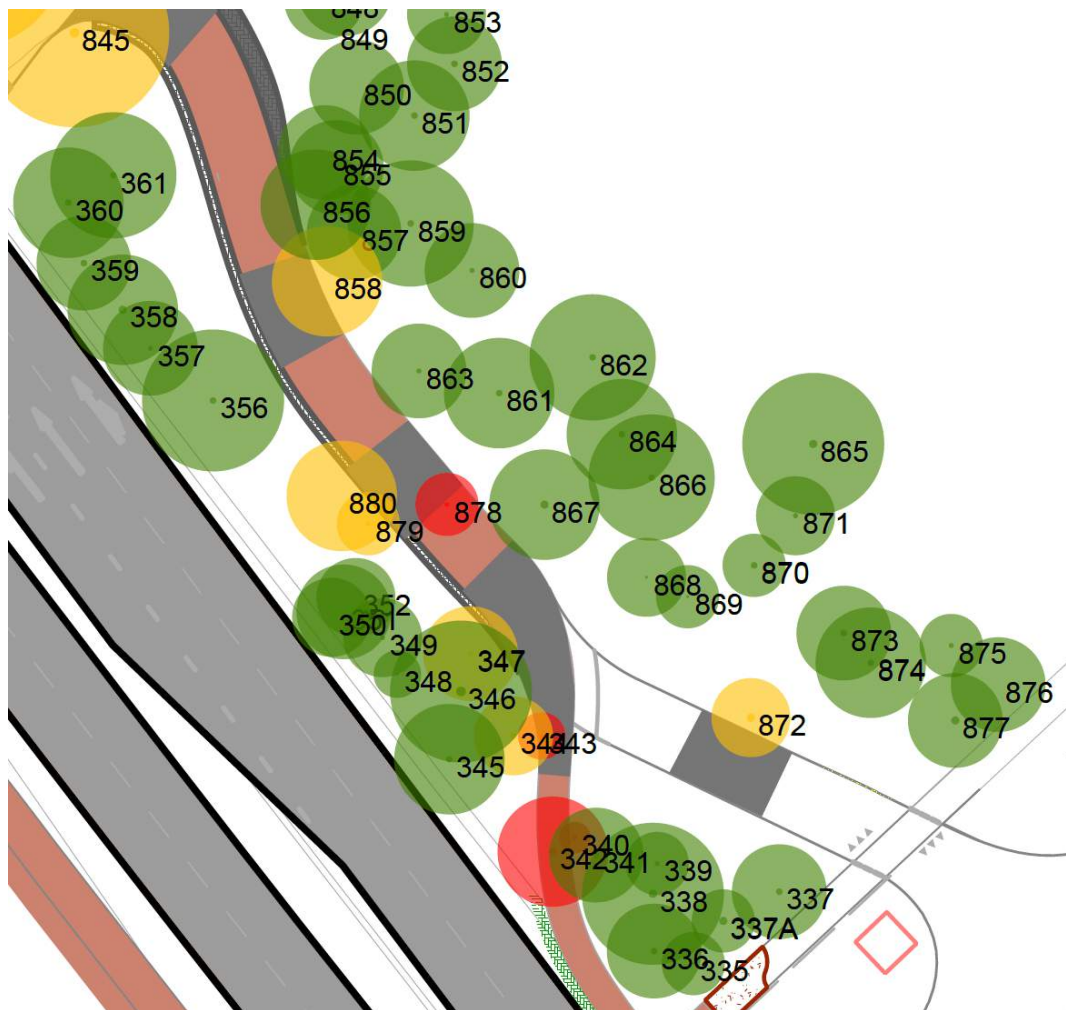
*Aangepast tracé voor het fietspad en de oprijlaan naar McGregor. De bestaande boomstructuur kan in grote lijnen behouden worden. Alleen voor het naar achteren doorsteken van het fietspad moeten enkele bomen wijken. In totaal moeten voor dit plan 4 bomen verwijderd worden. Met behulp van (boom)technische voorzieningen kunnen diverse waardevolle bomen ingepast worden.*

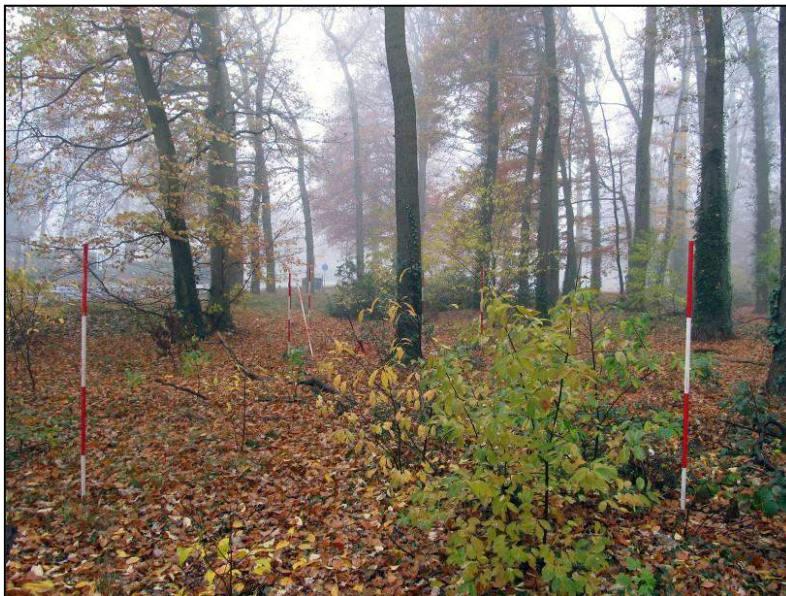
*Het toekomstige wegtracé is in het veld uitgezet, om de best mogelijke route door de bosstrook te vinden.*

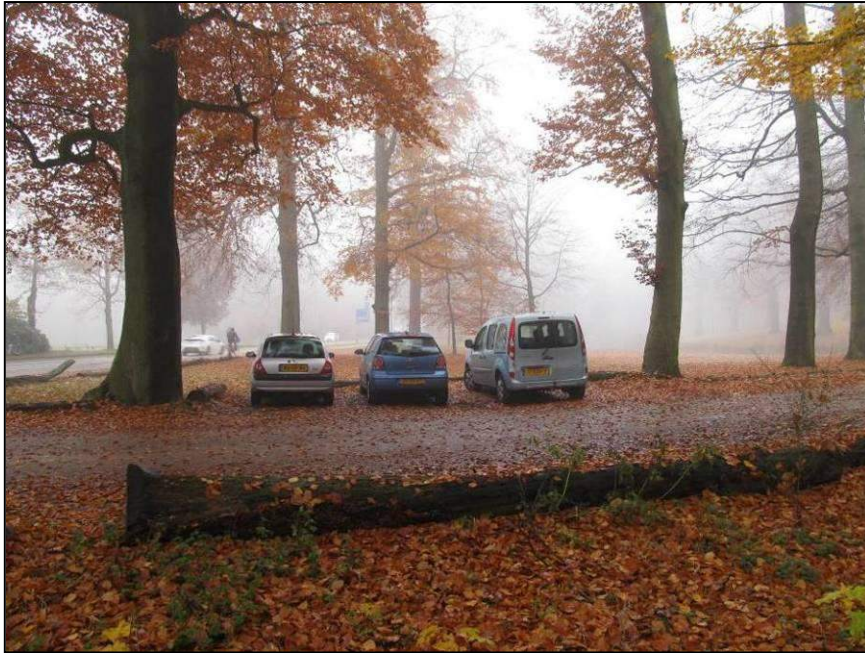
Het nieuwe fietspad zal ter plaatse van de huidige kleine parkeerhaven tussen de bomen nr. 842 en 843 door gaan (foto hierboven). Bij de herinrichting kan de verdichting op dit punt gedeeltelijk worden opgeheven, zodat de groeiomstandigheden voor de bomen eerder verbeteren.

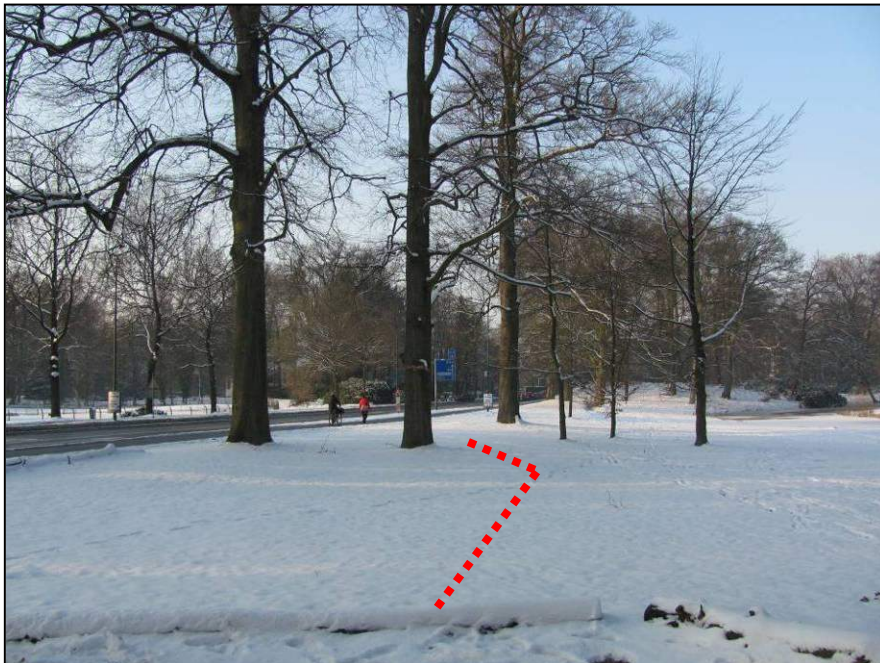
Vervolgens loopt het fietspad tussen met een elegante lijn op een tracé langs de vrij staande beuken terug naar de Hoofdstraat (zie stippellijn op foto hieronder). Voor de inpassing zijn extra voorzieningen nodig. De kleinere beuken kunnen zo nodig verplant worden.

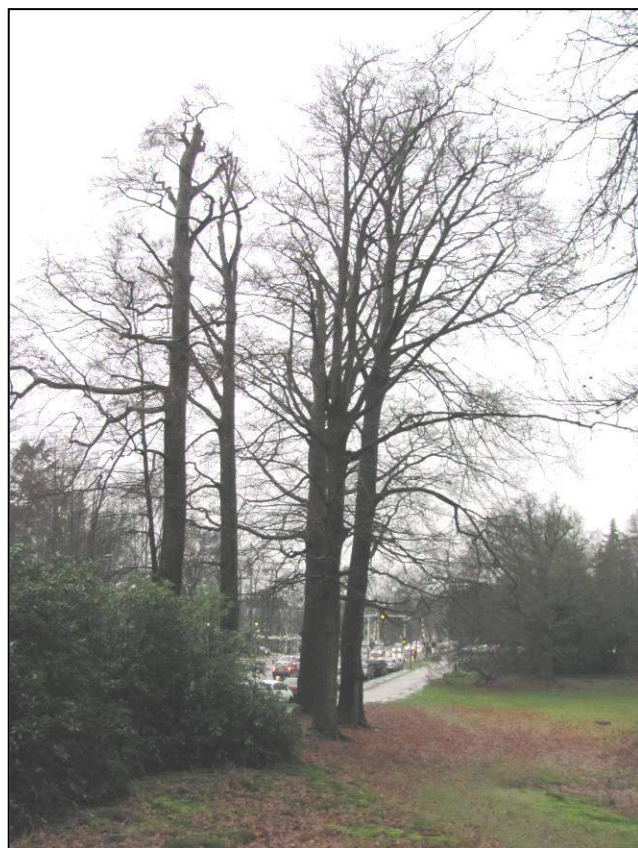
Hoewel de ingreep in deze zone vrij zwaar is (aanleg tunnelbak, vrij liggend fietspad), hoeven er geen bomen direct geveld te worden als gevolg van de herinrichting. Desondanks moet hier heel kritisch gekeken worden naar de huidige kwaliteit van de bomen en hun toekomstverwachting. Vooral de oudere beuken – en dan vooral de groep nr. 382 tot 387 langs de Hoofdstraat – vertonen degeneratieverschijnselen als terugstervende kronen en een afnemende conditie. Duurzaam behoud van de slechtere bomen in dit deelgebied is los van de geplande ontwikkeling twijfelachtig. Wanneer werkzaamheden in de omgeving van deze bomen moeten worden uitgevoerd zullen de stressfactoren nog verder toenemen. Het is dan twijfelachtig of de bomen met verminderde conditie de bouw- en aanlegfase zullen doorstaan.

*Deze markante groep beuken vlakbij de Hoofdstraat is beeldbepalend binnen Beerschoten-Willinkshof. Vooral de drie bomen langs de weg vallen sterk terug en vertonen een omvangrijke topsterfte. Het toekomstperspectief van deze groep is los van de geplande ontwikkeling beperkt. Volledige vervanging met een zware maat is hier een denkbare optie met het oog op tijdige verjonging binnen dit landgoed met monumentale status.*

Omdat het toekomstperspectief van deze bomen los van de geplande ontwikkeling beperkt is, kan volledige vervanging overwogen worden. Dit is een principiële kwestie, die met de boomeigenaar, de Rijksdienst voor de Monumentenzorg en andere betrokken partijen moet worden afgestemd. Door aanplant van een groep jonge beuken op het open stuk van de heuvel kan een aanzet van de verjonging gegeven worden. Het nieuwe voetpad splitst aan de voet van de heuvel van het fietspad en loopt vervolgens over de heuvel en onder de grote eik (boom nr. 294) door naar de fiets- en voetgangersbrug.

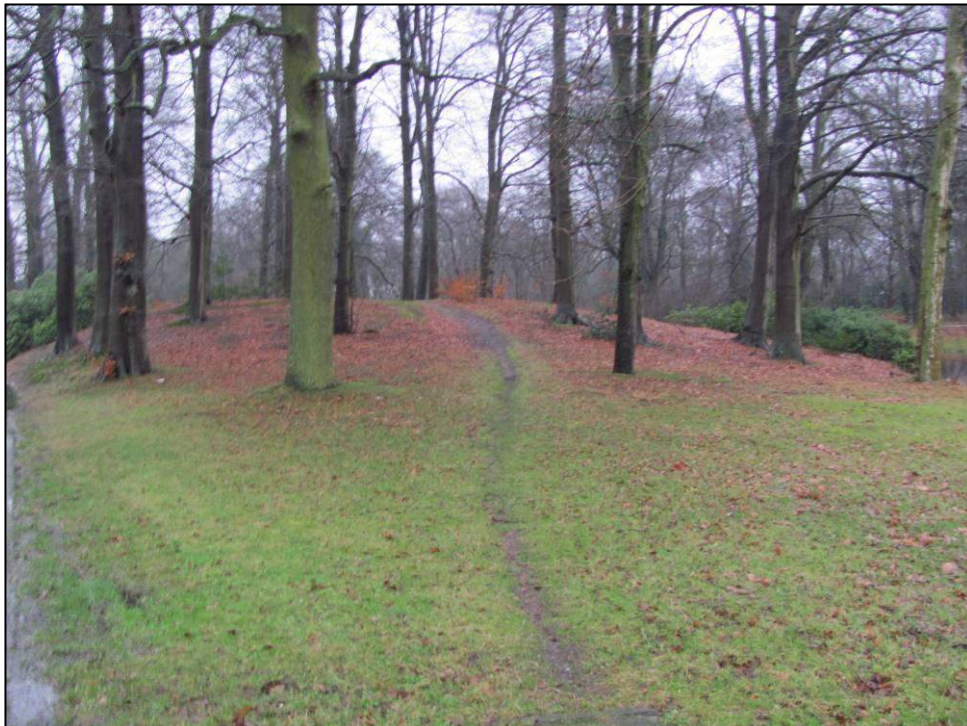
*Het nieuwe voetpad zal het tracé van het bestaande zandpad over de heuvel volgen. Hier ligt nog een oud grindpakket onder. Aanleg van een pad met een lichte constructie zal hier niet tot effecten voor de bomen leiden.*

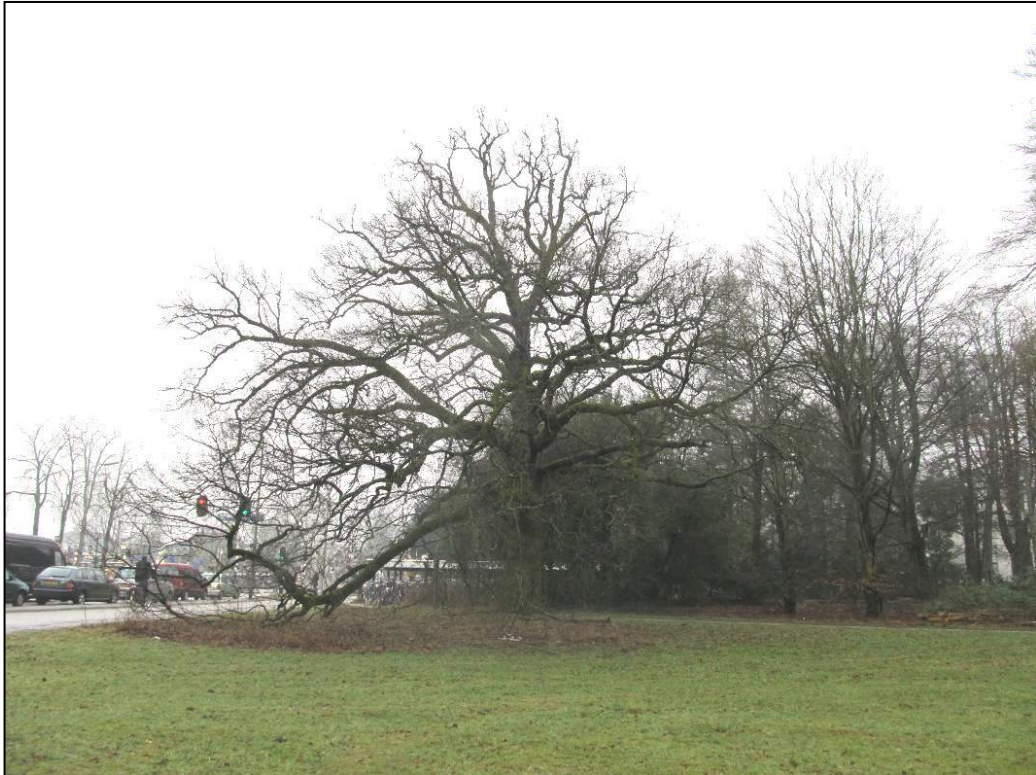
*In het plan loopt het nieuwe voetpad onder de op de grond leunende tak van de eik door. Boomtechnisch gezien is een inpassing zonder effecten voor de eik hier mogelijk. Met aanvullende boomverzorgende maatregelen kan de situatie voor de eik nog verbeterd worden. Het voetpad sluit in het gekozen tracé het beste aan bij de voetgangersbrug over de tunnel vlakbij.*

Het laatste stuk van dit pad zal onder de grote solitaire eik vlakbij het station door gaan. Binnen kroonbereik van deze boom zal voor de onderconstructie een lichte sandwichconstructie worden toegepast. Het pad komt hierdoor ca. 10 cm boven het huidige maaiveld te liggen. Het hoogteverschil kan met een klein talud van rulle bladaarde gemengd met lava worden opgevangen. Wanneer dit deel van het pad als maatwerk en onder begeleiding van een boomspecialist wordt aangelegd, zullen voor de boom naar verwachting geen negatieve gevolgen ontstaan. Desondanks wordt geadviseerd om aanvullende maatregelen te nemen en een combinatie van snoei en groeiplaatsverbetering uit te voeren. Ondanks een aantal gebreken heeft de boom hiermee nu en in de toekomst principieel een hoge toekomstverwachting en kan nog tientallen jaren mee.

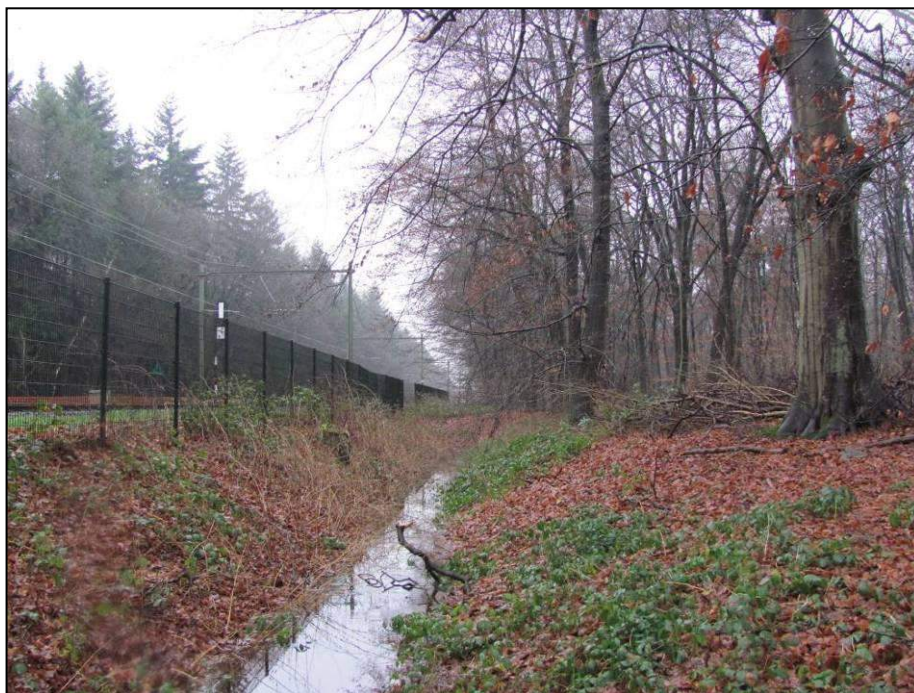
***De bestaande sloot langs het spoortraject. Bij een verbreding van het spoor moet nader onderzocht worden hoe de huidige elementen (hek, sloot) zo geïntegreerd worden, dat zo veel mogelijk waardevolle bomen in deze zone blijven staan.***

Wanneer het vanuit de functionele eisen toegestaan is om deze sloot op plaatsen waar grotere bomen staan te onderbreken of met (geboorde) ondergrondse verbindingen te laten functioneren wordt het mogelijk, om enkele grotere bomen te behouden, die anders te veel wortelverlies leiden. Ook het werken met een beschoeiing kan ervoor zorgen, dat een kleiner deel van het wortelpakket afgegraven moet worden waardoor mogelijk een waardevolle boom te handhaven is. Behoud van waardevolle bomen prevaleert dus voor aanleggen van de (nieuwe) sloot, tenzij er voor het aanleggen van een brede sloot met een profiel zoals in de huidige situatie geen alternatief is.

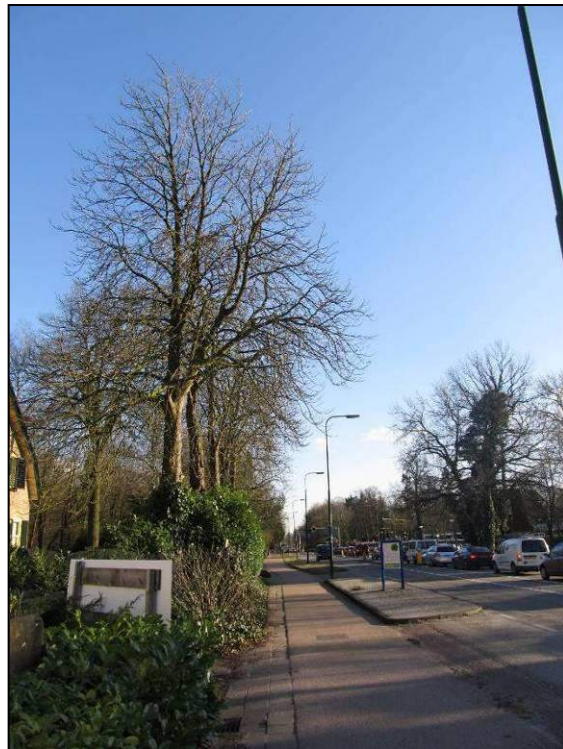
*Het aangepaste plan biedt ruimte voor behoud van de kastanjes voor de percelen Hoofdstraat 3 en 5.*

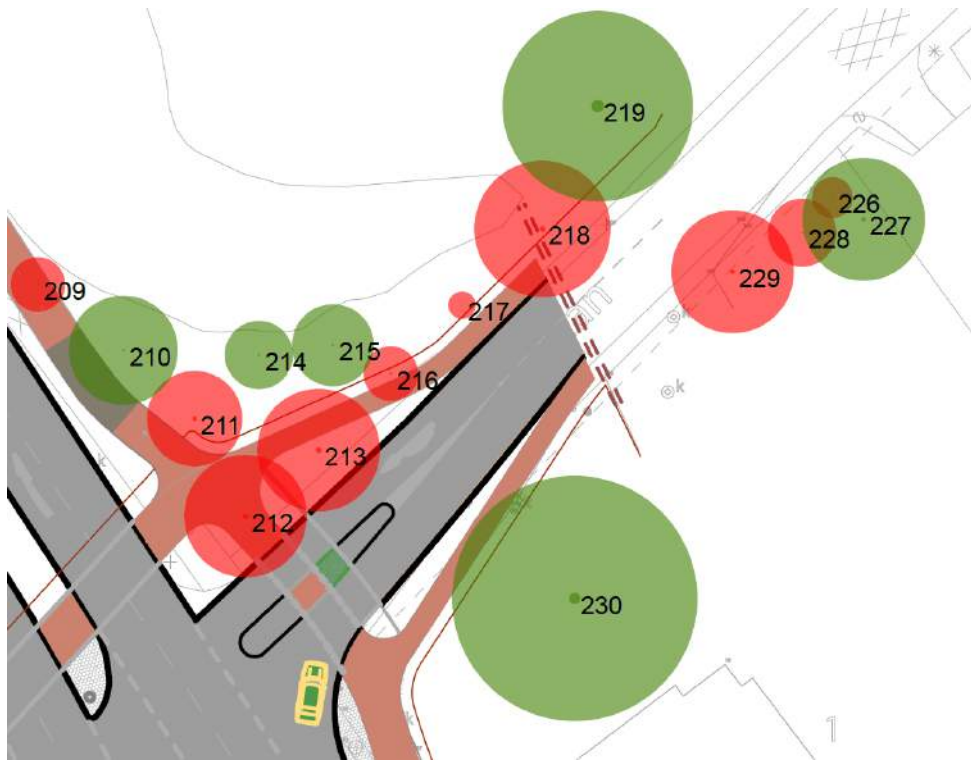
Door de aanpassing van het wegprofiel met een vrij liggend fietspad is behoud van diverse bomen niet haalbaar. In deze zone moeten 10 bomen wijken wanneer het plan niet wordt aangepast.

Enkele bomen hebben een verminderde kwaliteit of zijn direct vervangbaar door herplant van bomen van een wat zwaardere maat. Dit geldt onder andere voor de bomen nr. 208, 217 en 226.

Inpassing van boom 213 is theoretisch mogelijk. Bij de herinrichting is de kans op ingrijpende wortelschade echter groot. Aangezien deze boom een vlakke kroonstructuur heeft biedt een zware herplant hier een beter en realistischer perspectief.

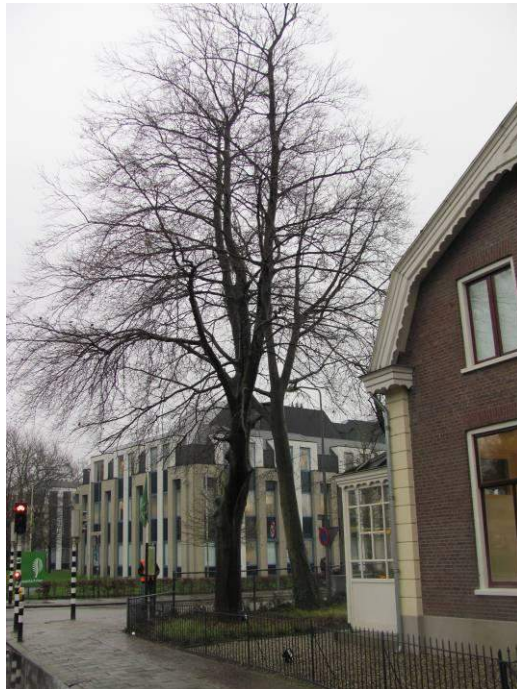
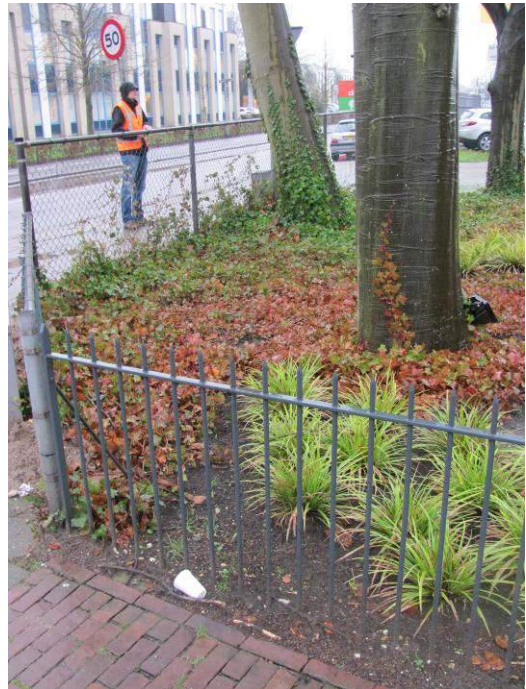
***Vanuit het ontwerp is het wenselijk om de twee markante bomen op de hoek tussen de Driebergseweg en de Odijkerweg te handhaven. Dit blijkt echter niet haalbaar.***

Binnen de nieuwe wegprofielen is behoud van deze bomen niet haalbaar. Er zijn binnen ontwerpteam verschillende opties doorgenomen. Er is echter niet voldoende ruimte beschikbaar om een veilige nieuwe situatie te creëren. Knelpunten zijn hierbij de nodige ruimte voor bussen die de Odijkerweg indraaien en de kans op opstopping voor fietsers. Voor compensatie vindt herplant van drie grote bomen in de tuin van Driebergseweg 26 plaats.

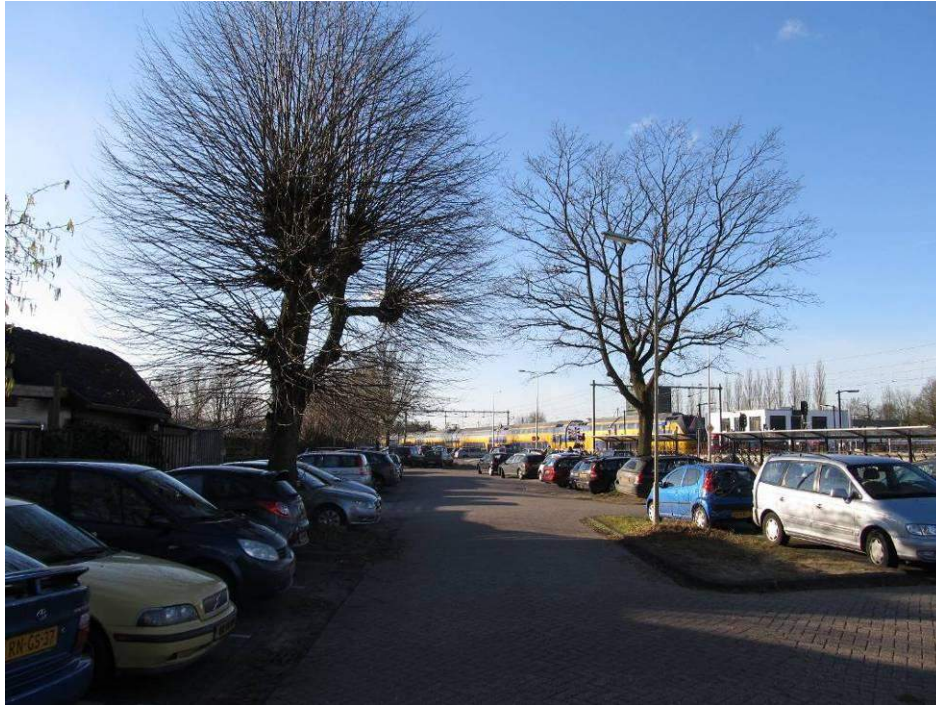
*Karakteristieke oude leilinde/knotlinde. Deze boom wordt bij de tijdelijke en definitieve inrichting van dit deelgebied ingepast en gehandhaafd.*

Wel is het mogelijk om de karakteristieke oude leilinde (boom nr. 75) en de eik ernaast (nr. 74) te sparen en in de tijdelijke inrichting te integreren. Daarnaast zal de meest

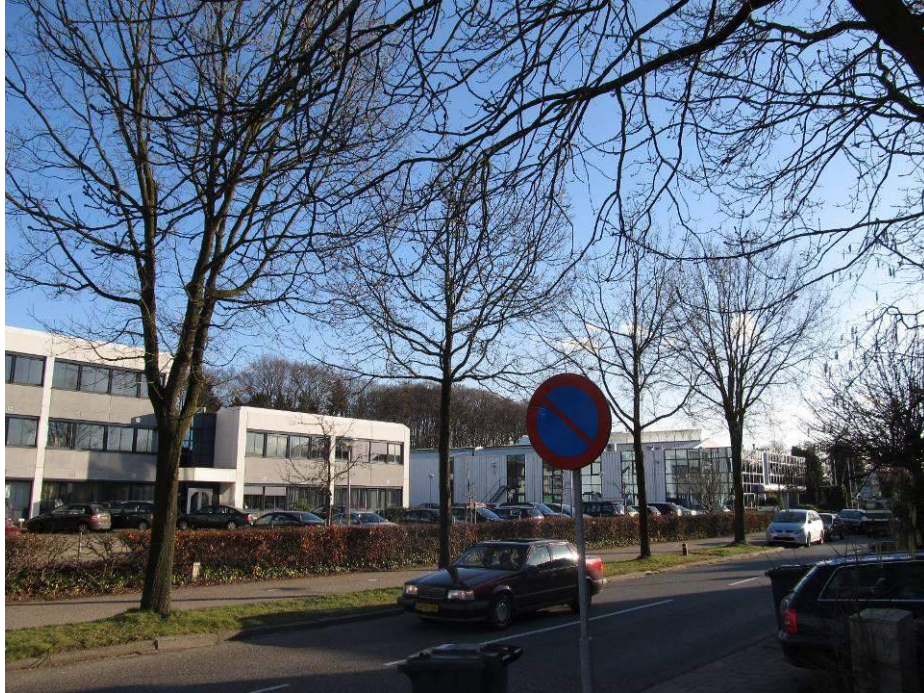
*De eiken nr. 70 t/m 73 vormen het enige samenhangende ensemble van bomen langs de Odijkerweg. De herinrichting biedt mogelijkheden tot de aanleg van nieuwe en samenhangende laanstructuren.*

De herinrichting van dit gebied biedt mogelijkheden tot aanleg van een nieuwe en samenhangende bomenstructuur. Hetzelfde geldt voor de nieuwe (verlegde) Stationsweg. Uitgangspunt is dat voor de 10 te vellen bomen minimaal hetzelfde aantal bomen wordt teruggeplant in een plantmaat 25/30 of groter.

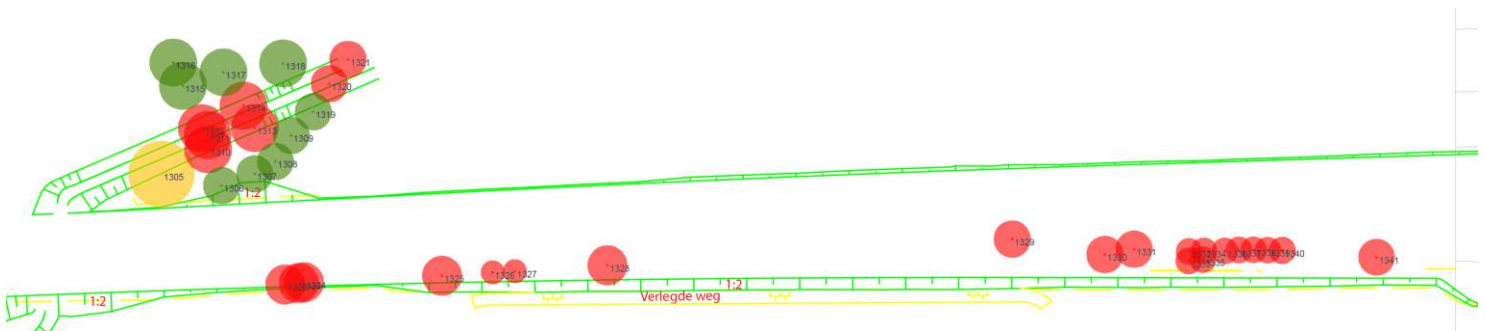
- 27 bomen zijn als gevolg van de geplande ontwikkelingen niet te handhaven (rood). Dit betreft voornamelijk de bomen aan de zuidkant van het huidige spoortracé.
- De beeldbepalende eik nr. 1305 is inpasbaar, wanneer het tracé voor de nieuwe duiker aangepast of geoptimaliseerd wordt.

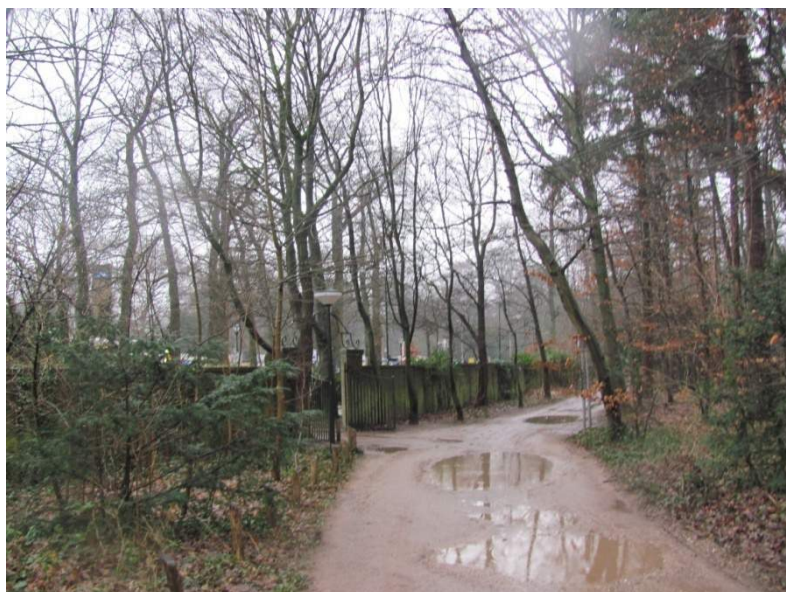
***De hele samenhangende bosstrook aan de noordrand van De Reehorst wordt door de uitbreiding van de infrastructuur in de toekomst smaller. De vermindering in oppervlak van deze bosstrook moet elders door aanplant van een nieuwe bosstructuur met minimaal hetzelfde oppervlak gecompenseerd worden.***
