**MASTER BOMEN EFFECT ANALYSE  
STATIONSGBIED DRIEBERGEN/ZEIST**

*SDZ 18-01-000-003 / MAART 2015/ B3876*

**COPIJN BOOMSPECIALISTEN B.V.**

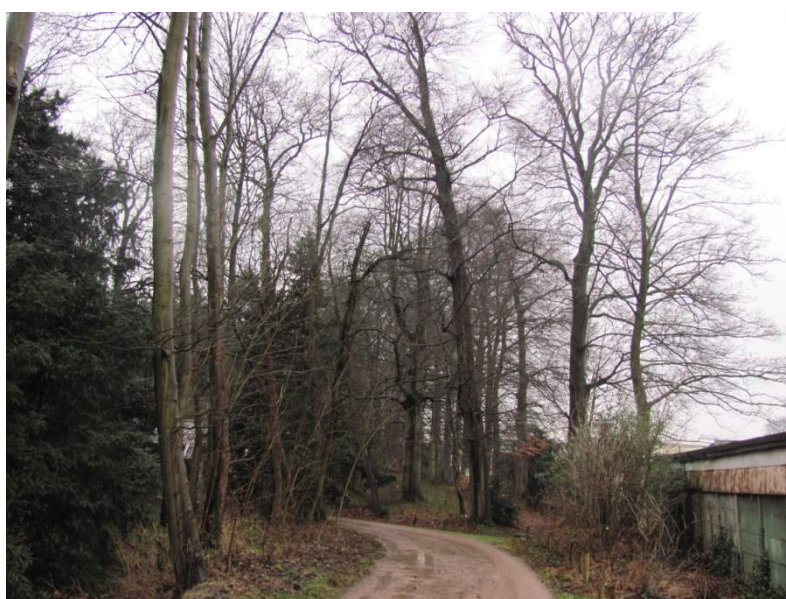
***In deze zone aan de noordzijde van de Reehorst wordt eventueel een nieuwe inrit aangelegd. Aanbrengen van de zware (verdiepte) constructie kan niet met behoud van alle bomen. Daarnaast is vervanging van enkele oudere bomen in het kader van verjonging wenselijk. De kap van bomen kan binnen de Boswet na de aanleg van de constructies ter plaatse door herplant gecompenseerd worden.***

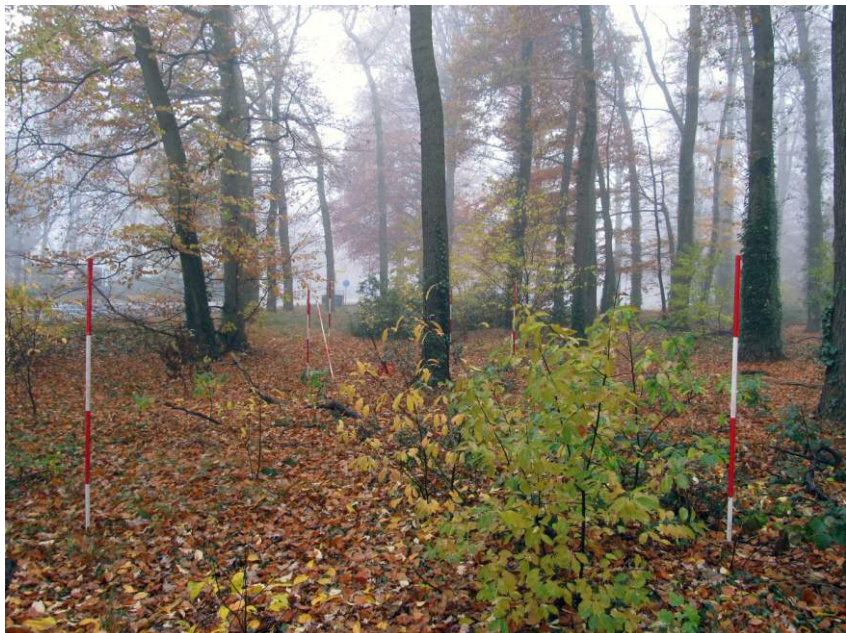
*Ook al hoeven voor de aanleg van een nieuw fietspad in deze bosstrook niet veel bomen geveld te worden, belemmert de wegconstructie in de toekomst de hergroei van nieuw bos. Daarom is hier compensatie door aanplant van nieuw bos met het oppervlak van de wegconstructie van toepassing.*

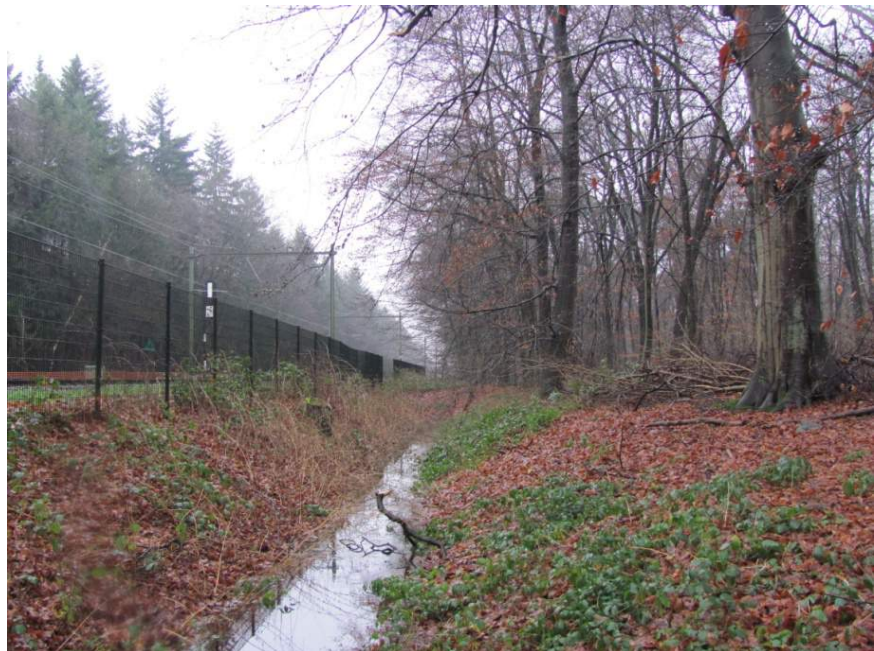
***Aan de kant van Beerschoten-Willinkshof zal het spoortraject verbreed worden. Voor de aanleg hiervan moeten bomen in een strook langs het spoor geveld worden. Na de aanleg kan een deel van de geveld bomen door herplant ter plaatse gecompenseerd worden. Daarnaast moet een percentage nieuw bos elders aangelegd worden.***

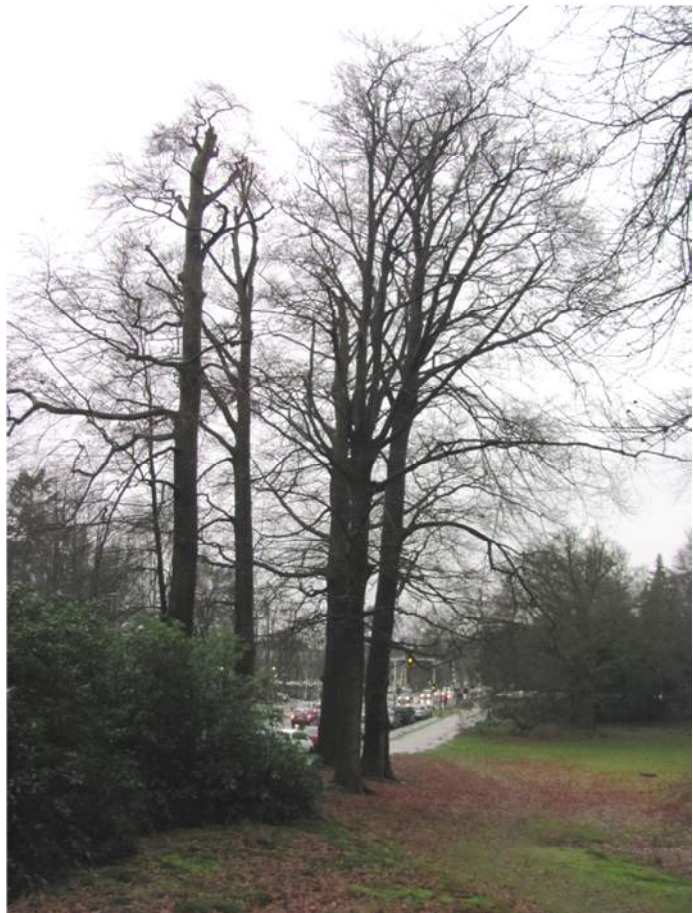
**Markante beukengroep aan de rond van Beerschoten-Willinkshof. Kap van deze bomen is niet nodig, maar vormt in het kader van de herinrichting een mogelijke optie tot verjonging. Deze bomen vallen binnen de gemeentelijke regelgeving. Bij een kapaanvraag zou een afweging gemaakt moeten worden tussen behoud met beperkt toekomstperspectief en herplant met een zware maat in het kader van verjonging.**
