## **BOMEN EFFECT ANALYSE NIEUWBOUW BEUKENLAAN DOORN**

**Beukenlaan, Doorn, Gemeente Utrechtse Heuvelrug**

Referentienummer : 201243  
Opdrachtgever : NCB Projectrealisatie B.V.  
Datum rapport : 30 maart 2020

Versie 1.0 : 25 maart 2020

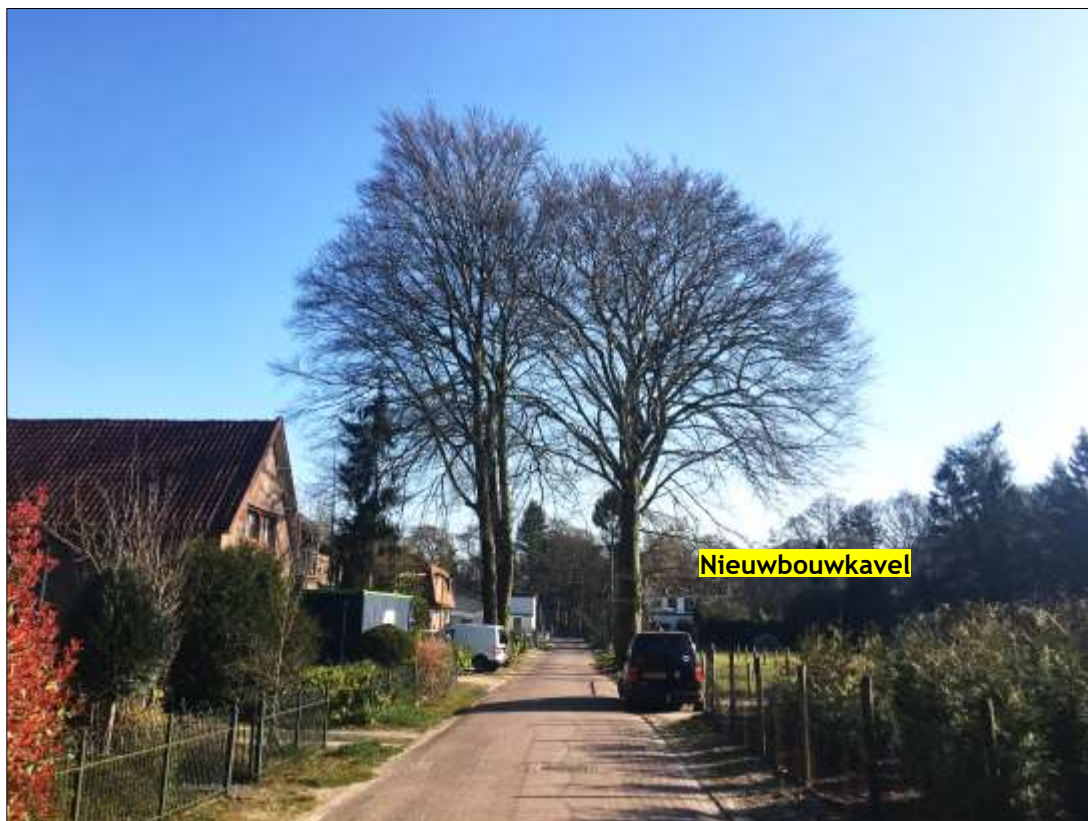
Deze beuken lijken een restant van de oorspronkelijke laanbeplanting. De bomen vormen een beeldbepalende boomgroep (afbeelding 4).

Afbeelding 4: De vijf beuken vormen een beeldbepalende boomgroep;

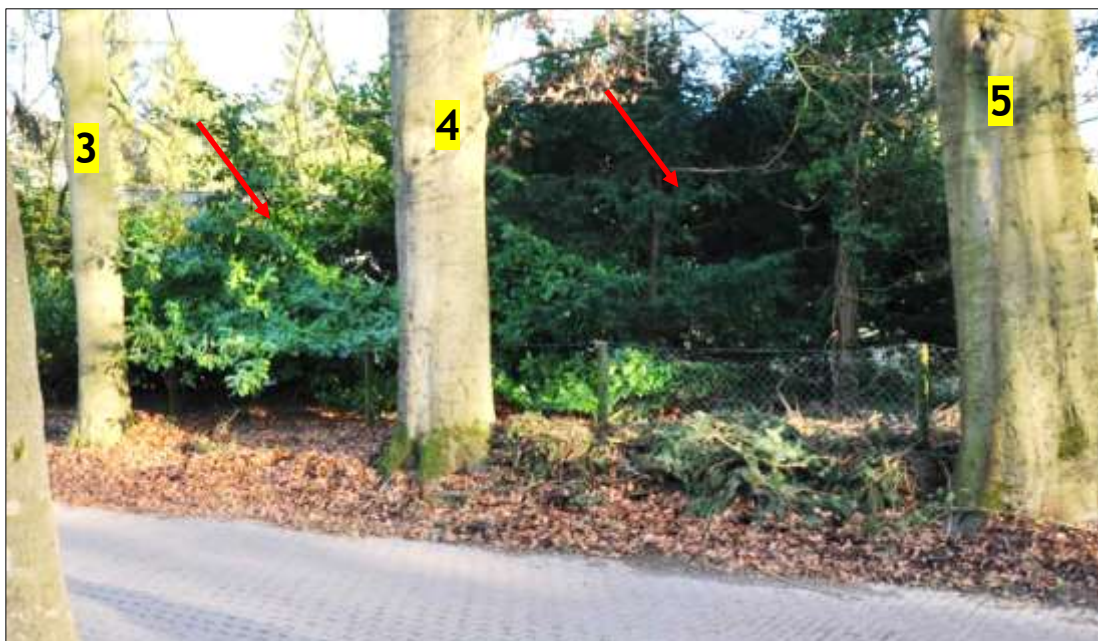
De afbeeldingen 8,9 en 10 laten zien waar zich de belangrijkste groeiplaats voor de drie beuken aan de zijde van de nieuwbouwkavel bevindt.

Afbeelding 8: Heesterbeplanting rondom de drie beuken in het verleden (bron: Stedenbouwkundig kader Beukenlaan Doorn);

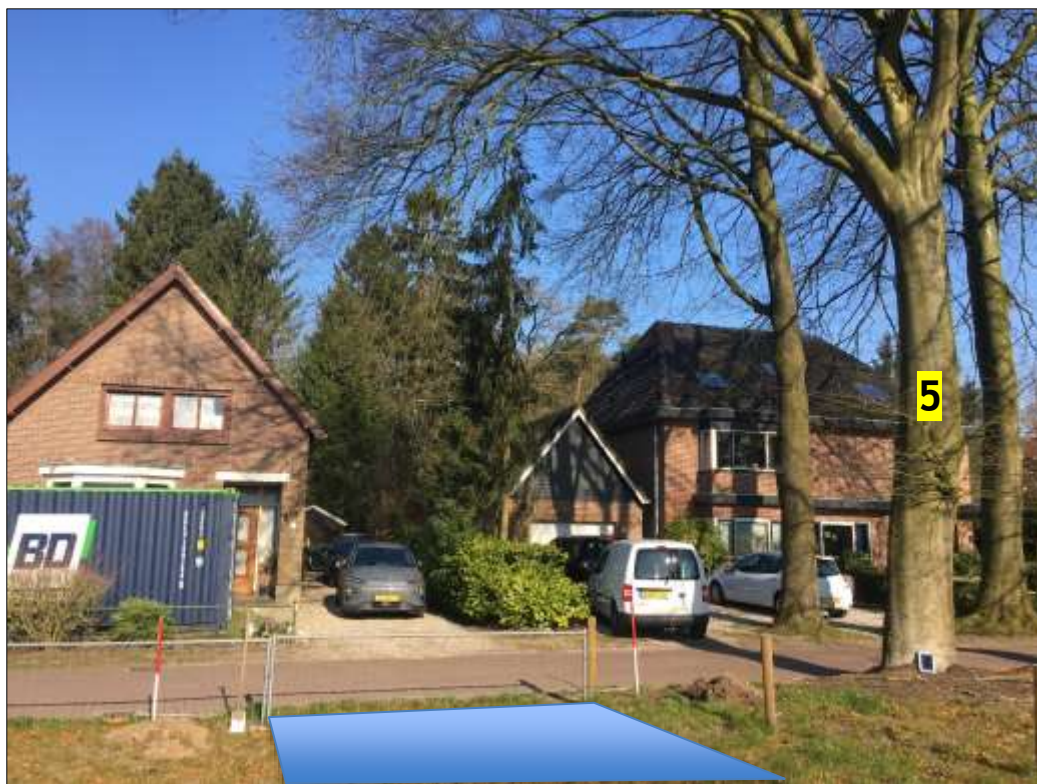
Afbeelding 10: Voormalige toegangsweg perceel (blauw);

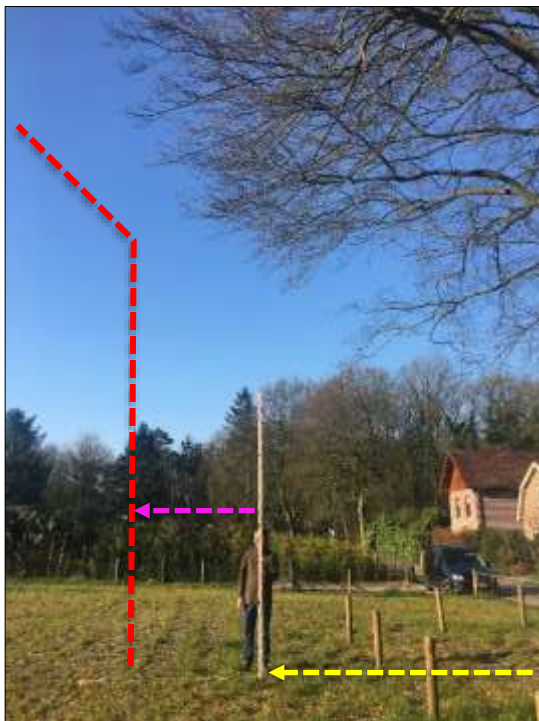
Afbeelding 13: Rood: gevel nieuwbouw, geel: 8 meter uit hart stamvoet beuken, paars: 2 meter vrije werkruimte (zuidwestzijde);

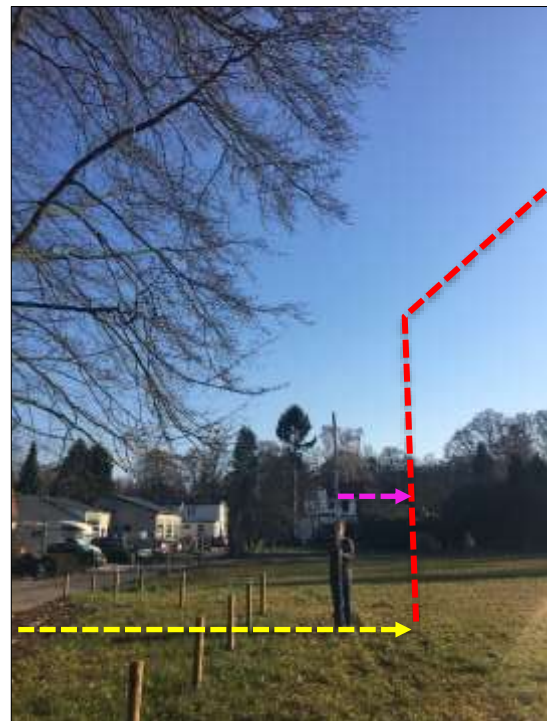
Afbeelding 14: idem als afbeelding 13 (noordoostzijde);

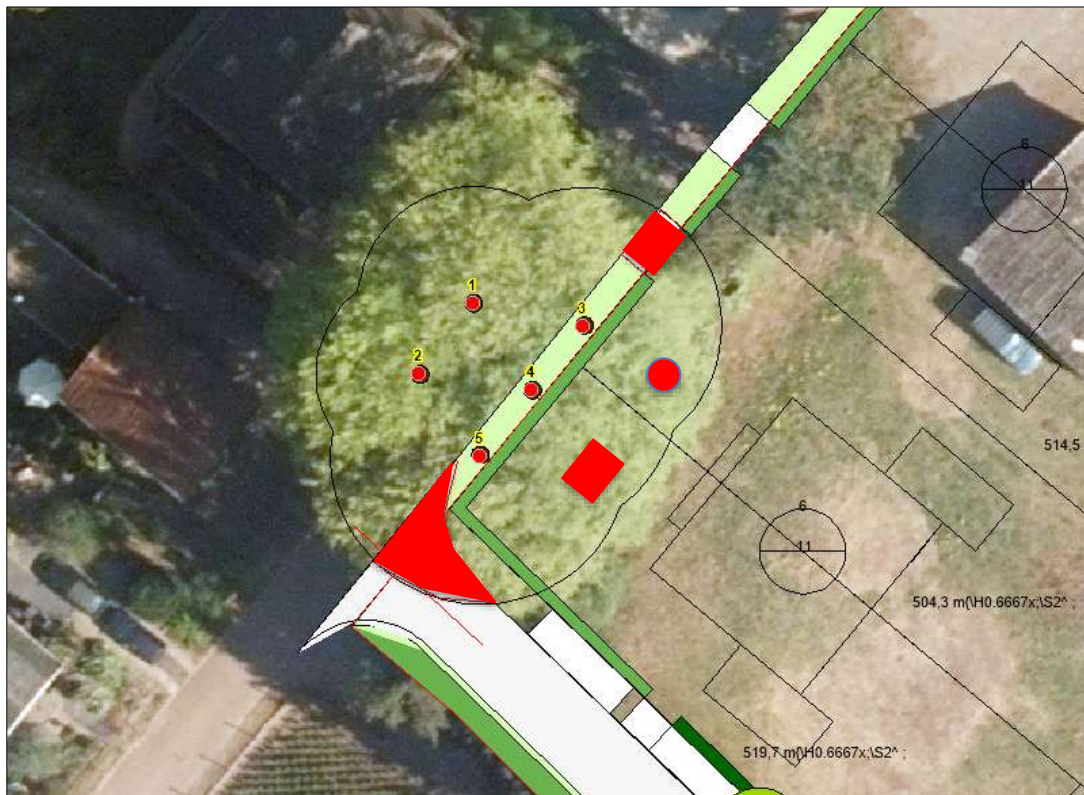
*Afbeelding 15: Rood: locaties groeiplaatsonderzoeken (cirkel: grondboring);*

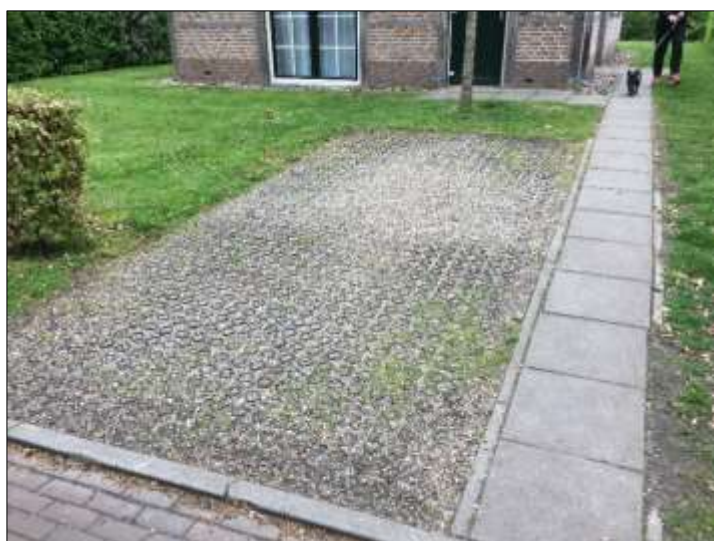
Afbeelding 31: Voorbeeld van een halfverharding met een honingraatfundering;

- De inrit verschoven te worden naar de grens van het perceel;
- de breedte van de inrit minimaal gehouden te worden (max. 230 cm);
- de ontgravingsdiepte tot een minimum beperkt te worden (max. 20 cm);
- (minimaal) het eerste gedeelte van de inrit (circa 4 meter) te verharden met een halfverharding van grind of steenslag met een speciaal daarvoor beschikbare honingraatfundering. Hierdoor vindt drukspreiding plaats en blijft infiltratie van regenwater en zuurstofuitwisseling behouden.
