BOMEN EFFECT ANALYSE

**deCOMPONIST**  
**projectontwikkeling**  
**BEA in verband met**  
**woningbouw Florahof**

Rapportnummer: 200699  
Datum: 24-11-2020

Onderzoeksrapport: 200699  
Project: BEA in verband met woningbouw Florahof (vervolg op 190708)  
Locatie: Driebergsestraatweg te Doorn

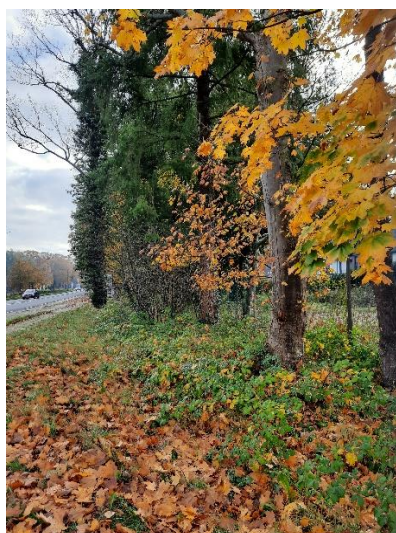
*Afbeelding 2: Groenstrook aan de Driebergsestraatweg*

De groenstrook aan de noordzijde van de het perceel maakt onderdeel uit van de groenstrook tussen het buurtschap Palmstad en de N225 (Driebergsestraatweg). Aan de zuidzijde van het parkeerterrein staan langs de Florahof vier jonge beuken. Deze beuken zijn rond 2016 aangeplant ter compensatie van de gevelde bomen in het buurtschap Palmstad. Omdat deze gemeentebomen als compensatie zijn aangeplant mogen zij niet worden verplant of worden gekapt.

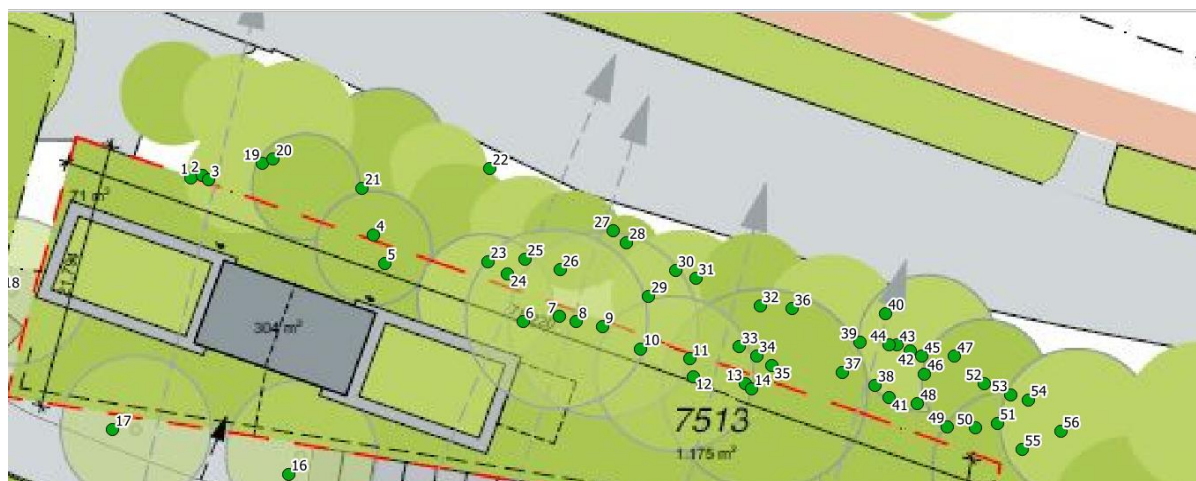
Afbeelding 3: Rode lijn afrastering

Om het perceel staat aan de noord-, west- en oostzijde een metalen afrastering (zie afbeelding 3). Aan de noordzijde loopt de afrastering door de groenstrook. Hierdoor staan 38 bomen (boomnr. 19 t/m 56) buiten de perceelgrens in de groenstrook. Doordat deze bomen met hun kronen over het perceel zijn ontwikkeld staan deze wel binnen de invloedssfeer van de herinrichtingsplannen. 14 bomen (boomnr. 1 t/m 14) van de groenstrook staan op het perceel. Aan de zuidzijde is het perceel begrensd met een haag. De vier jonge beuken staan buiten deze haag en dus ook buiten het perceel waar de herinrichting zal plaatsvinden.
