Datum: 12-02-2021; versie 1 (definitief)

Opdrachtnummer: 153106

### ASBESTINVENTARISATIE

Project: overdracht en herontwikkeling perceel,  
Zandspoor 2 te Doorn

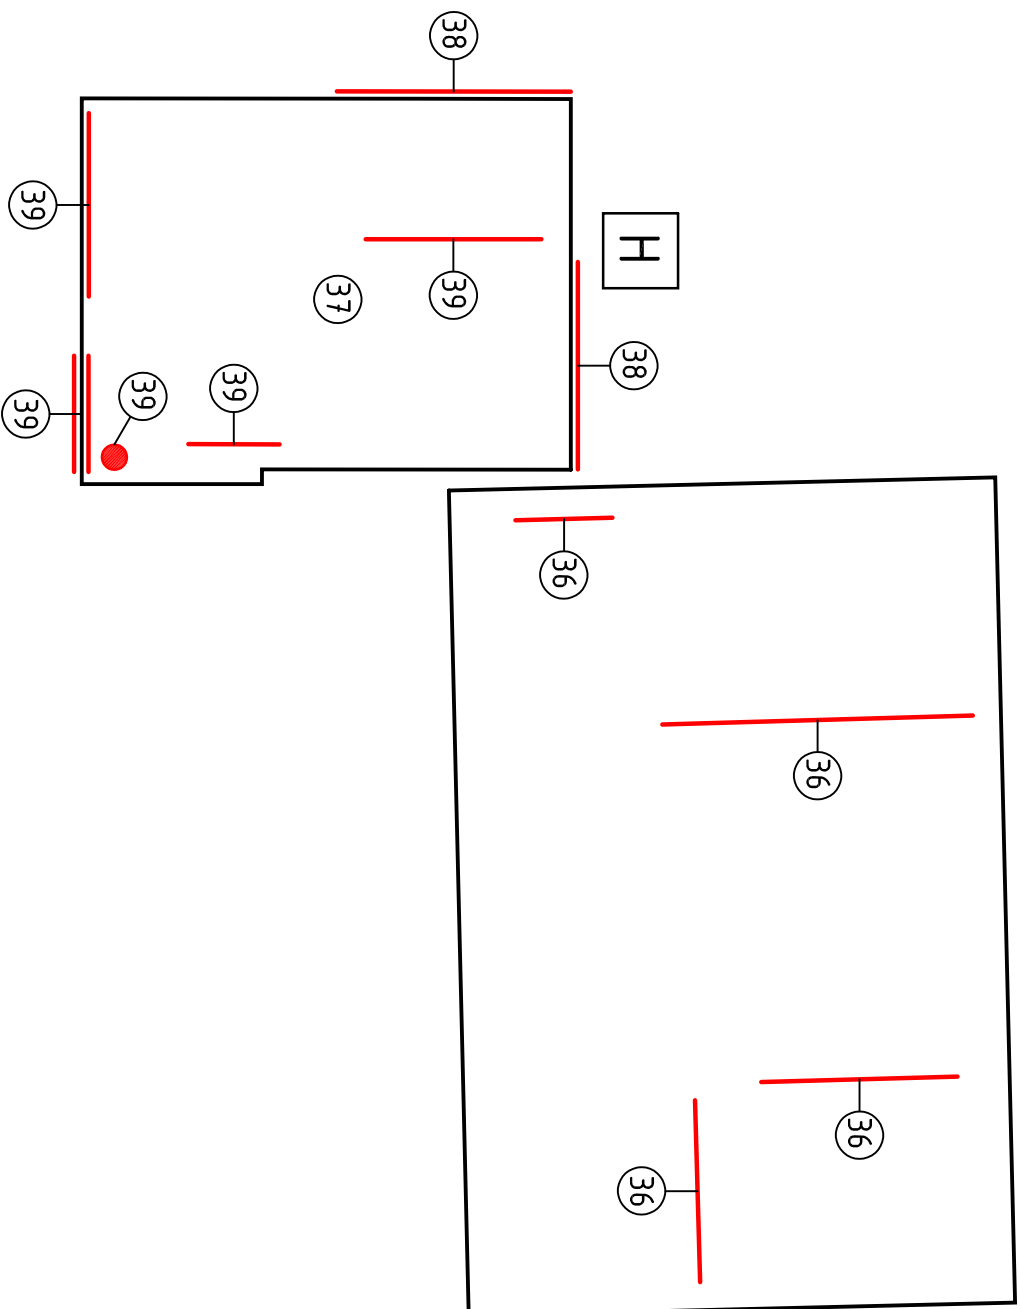
- 36 golfplaat
- 37 golfplaat dak
- 38 beplating
- 39 losse platen (golf+vlak)+buis

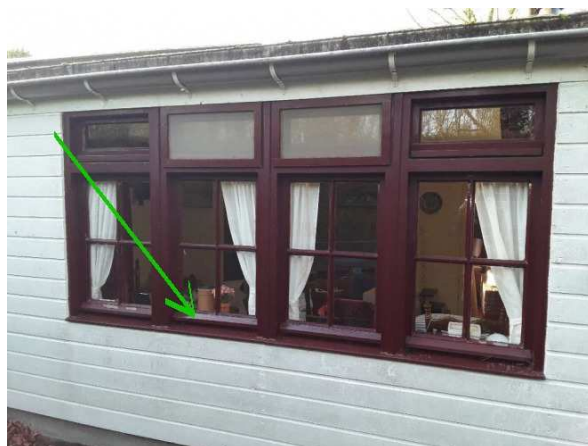
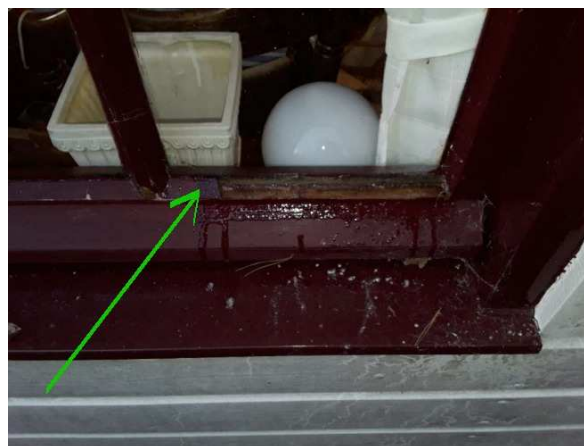
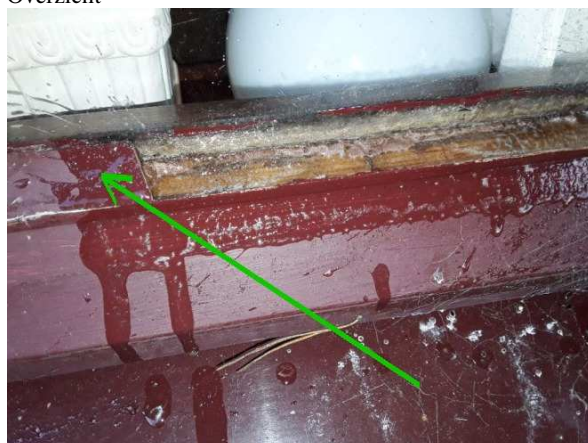
| Toepassing 1: stopverf | | | |
|---|---|---|---|
| Hoeveelheid | 36 m <sup>1</sup> | Bevestiging | gesmeerd |
| Inspectbaarheid | ja | Risicoklasse | n.v.t. |

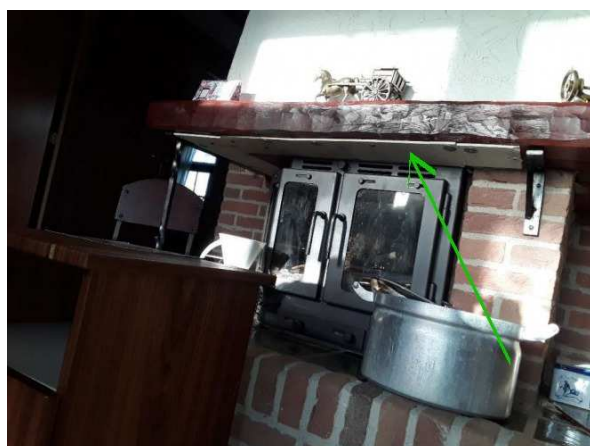
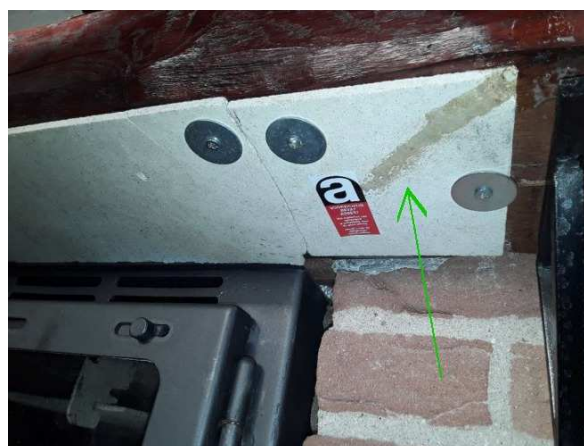
| Toepassing 3: Plaat | | | |
|---|---|---|---|
| Hoeveelheid | 0,25 m <sup>2</sup> | Bevestiging | geschroefd |
| Inspectbaarheid | ja | Risicoklasse | n.v.t. |

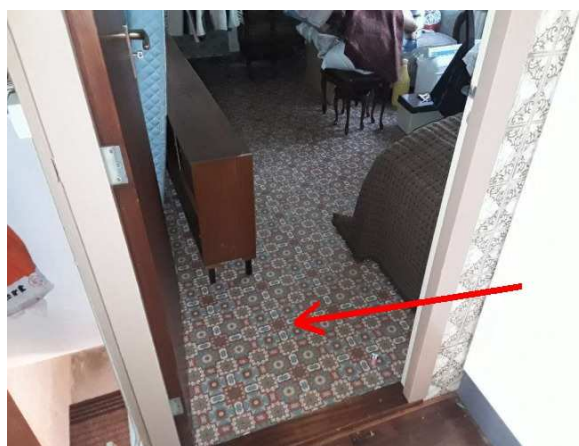
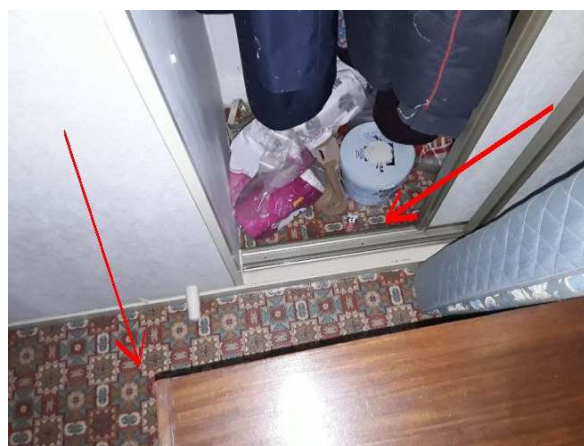
| Toepassing 4: Zeil | | | |
|---|---|---|---|
| Hoeveelheid | 13 m <sup>2</sup> | Bevestiging | gelijmd |
| Inspectbaarheid | ja | Risicoklasse | 2 binnensanering |

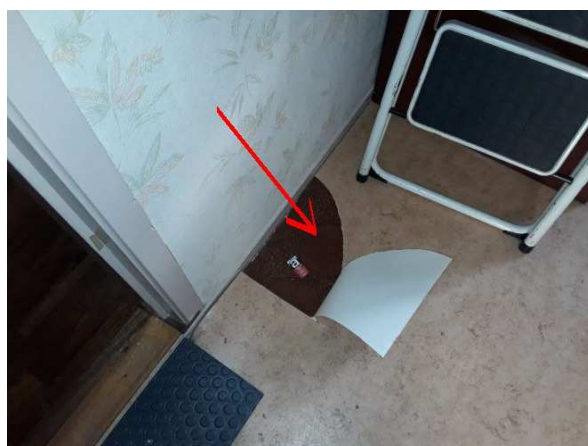
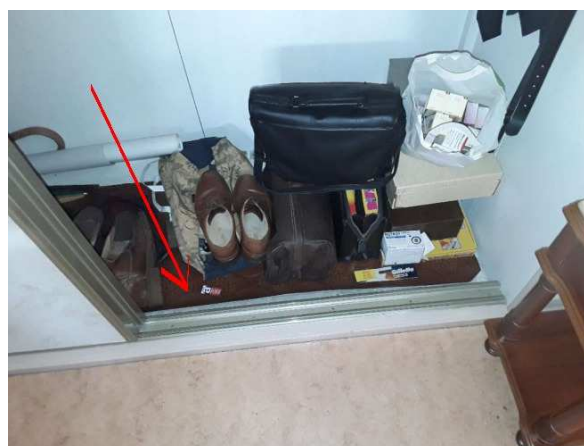
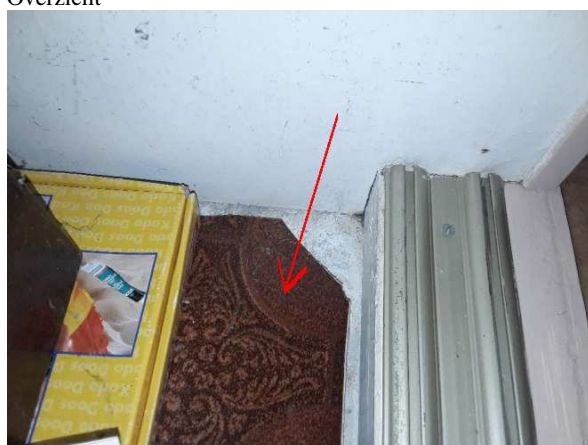
| Toepassing 5: Zeil | | | |
|---|---|---|---|
| Hoeveelheid | 15,5 m <sup>2</sup> | Bevestiging | gelijmd |
| Inspectbaarheid | ja | Risicoklasse | 2 binnensanering |

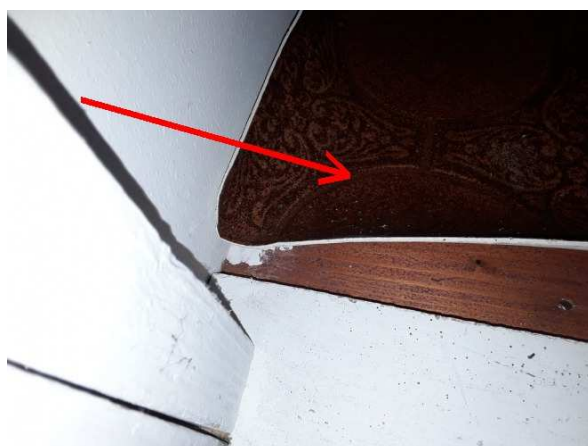
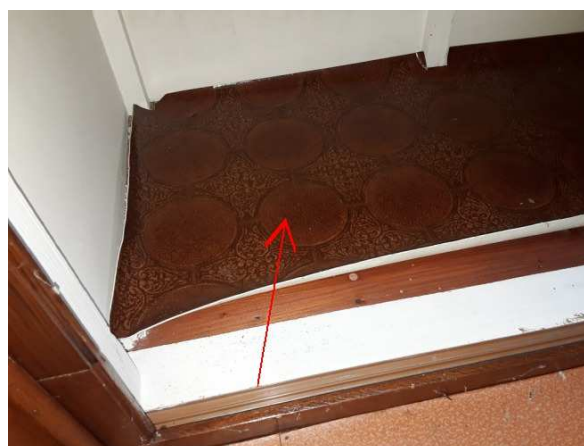
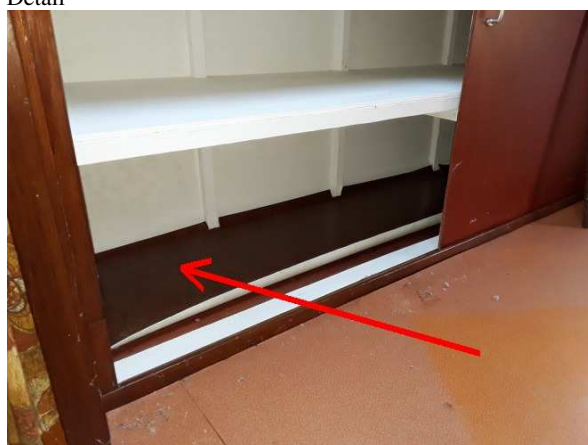
| Toepassing 6: Zeil | | | |
|---|---|---|---|
| Hoeveelheid | 1,2 m <sup>2</sup> | Bevestiging | los |
| Inspectbaarheid | ja | Risicoklasse | 2 binnensanering |

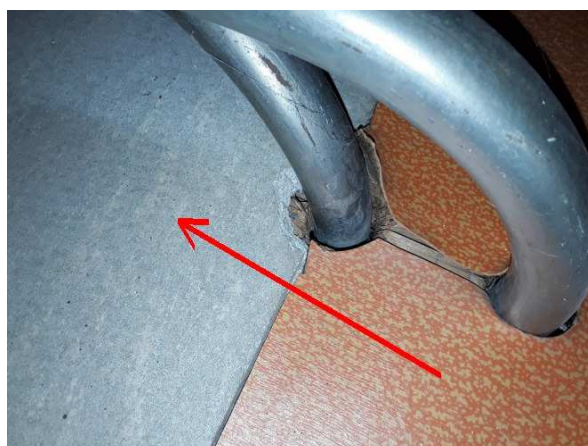
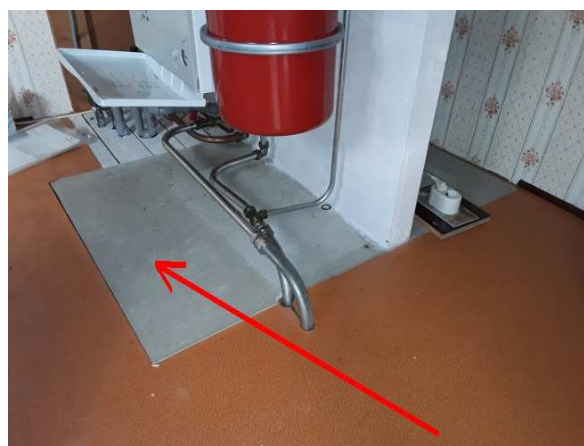
| Toepassing 7: plaat | | | |
|---|---|---|---|
| Hoeveelheid | 1 m <sup>2</sup> | Bevestiging | geklemd |
| Inspectbaarheid | ja | Risicoklasse | 2 binnensanering |

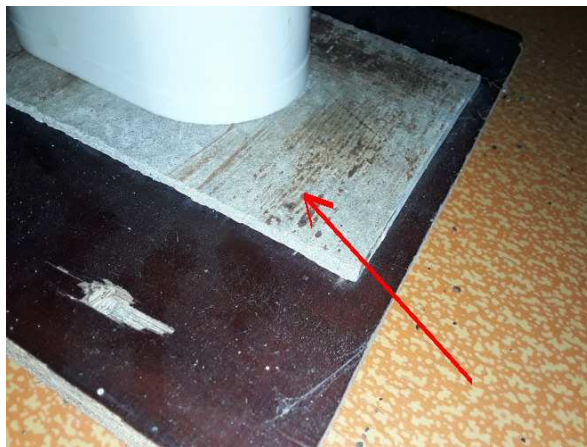
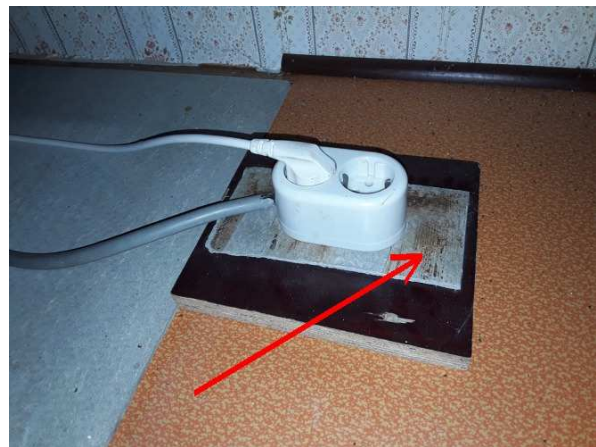
| Toepassing 8: plaat | | | |
|---|---|---|---|
| Hoeveelheid | 1 stuks | Bevestiging | los (houten plaatje) |
| Inspectbaarheid | ja | Risicoklasse | 1 binnensanering |

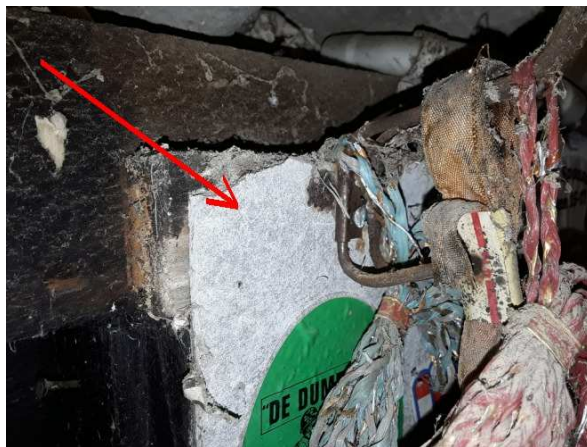
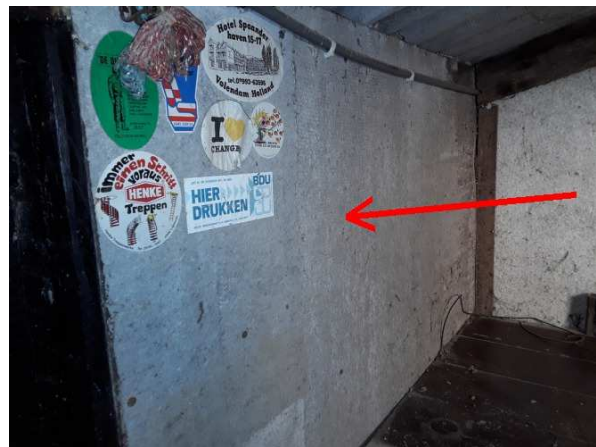
| Toepassing 10: Wandbeplating | | | |
|---|---|---|---|
| Hoeveelheid | 41 m <sup>2</sup> | Bevestiging | gespijkerd |
| Inspectbaarheid | ja | Risicoklasse | 2 binnensanering |

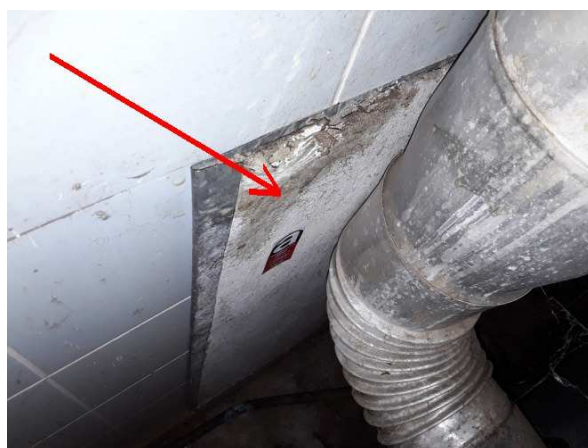
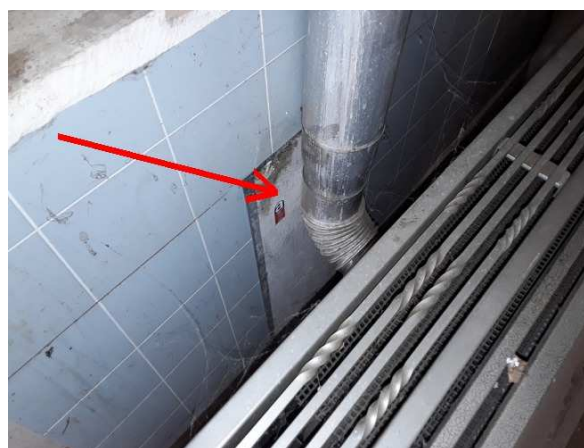
| Toepassing 11: Plaat achter kachel | | | |
|---|---|---|---|
| Hoeveelheid | 1 stuks | Bevestiging | geklemd |
| Inspectbaarheid | ja | Risicoklasse | 2 binnensanering |

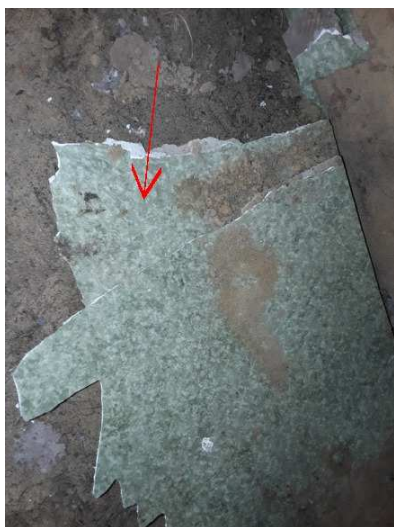
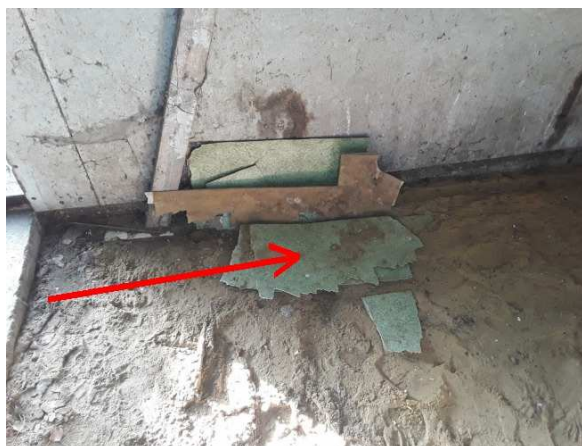
| Toepassing 12: Zeil | | | |
|---|---|---|---|
| Hoeveelheid | 0,75 m <sup>2</sup> | Bevestiging | los |
| Inspectbaarheid | ja | Risicoklasse | 2 binnensanering |

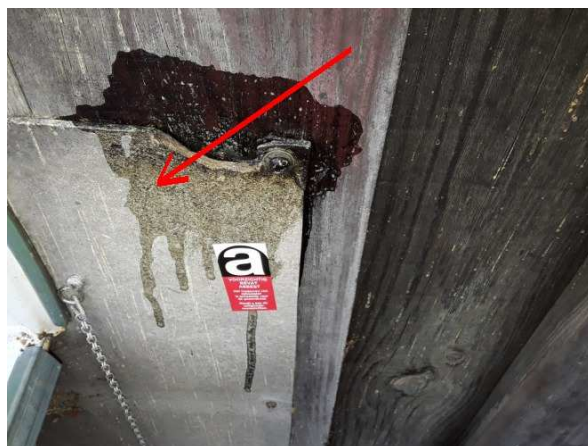
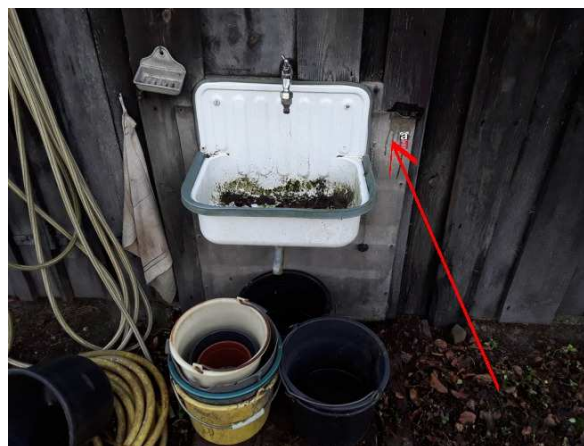
| Toepassing 13: Plaat | | | |
|---|---|---|---|
| Hoeveelheid | 1 m <sup>2</sup> | Bevestiging | geschroefd |
| Inspectbaarheid | ja | Risicoklasse | 2A buitensanering |

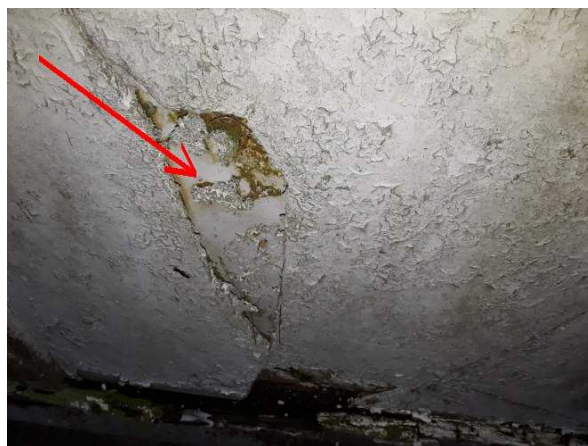
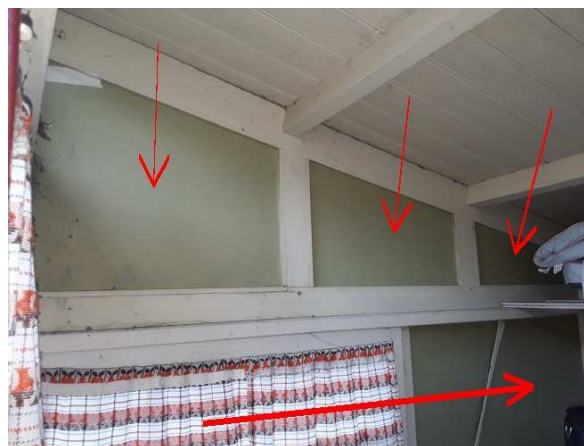
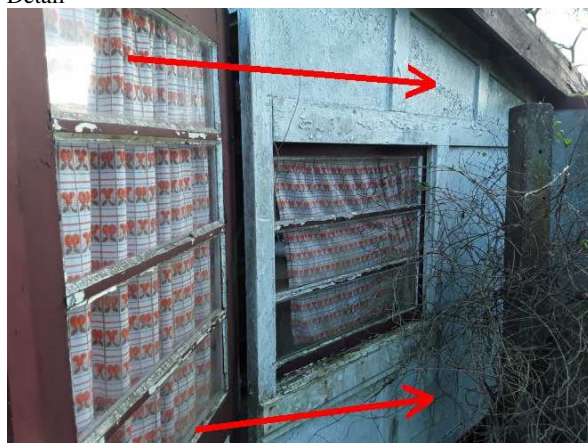
| Toepassing 15: gevelbeplating | | | |
|---|---|---|---|
| Hoeveelheid | 10 m <sup>2</sup> | Bevestiging | geklemd met latten |
| Inspectbaarheid | ja | Risicoklasse | 1 buitensanering |

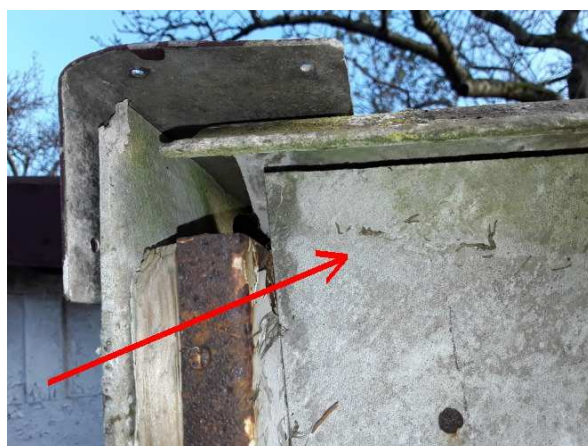
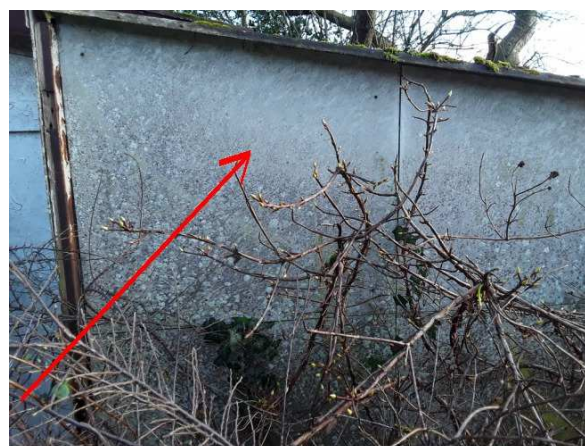
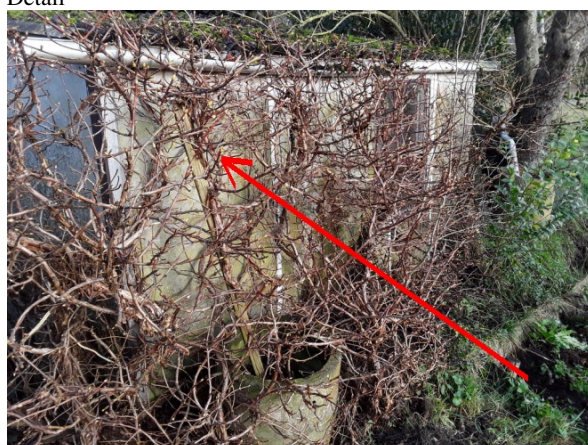
| Toepassing 16: gevelbeplating | | | |
|---|---|---|---|
| Hoeveelheid | 13,5 m <sup>2</sup> | Bevestiging | geschroefd |
| Inspectbaarheid | ja | Risicoklasse | 2A buitensanering |

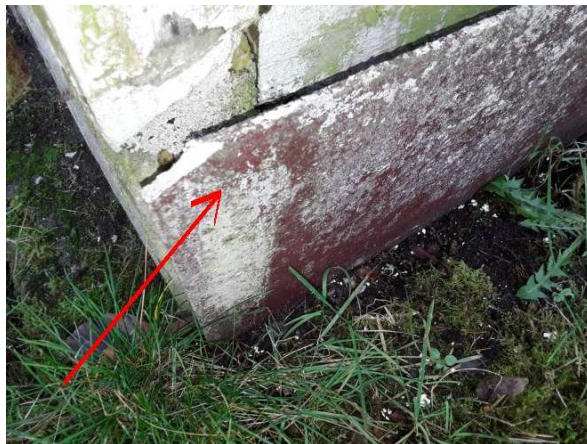
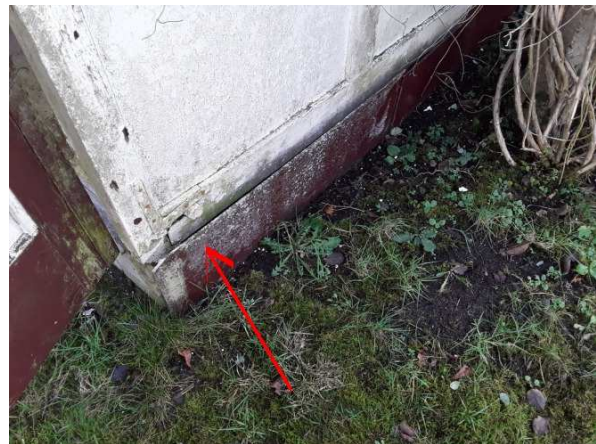
| Toepassing 18: plaat | | | |

| Toepassing 18: plaat | | | |
|---|---|---|---|
| <b>Locatie</b> | Onderzijde gevel opstal B | <b>Verdieping</b> | begane grond |
| <b>Monstercode</b> | M18 | <b>Soort materiaal</b> | cement |
| <b>Asbesthoudend</b> | ja | <b>Asbestsoort</b> | chrysotiel |
| <b>Analysecertificaat</b> | STL.189058 | <b>Percentage</b> | 10-15% |
| <b>Hechtgebondenheid</b> | hechtgebonden | <b>Beschadiging</b> | licht |
| <b>Hoeveelheid</b> | 2 stuks | <b>Bevestiging</b> | inge-graven/vastgezet in de bodem |
| <b>Inspectbaarheid</b> | ja | <b>Risicoklasse</b> | 2 buitensanering |

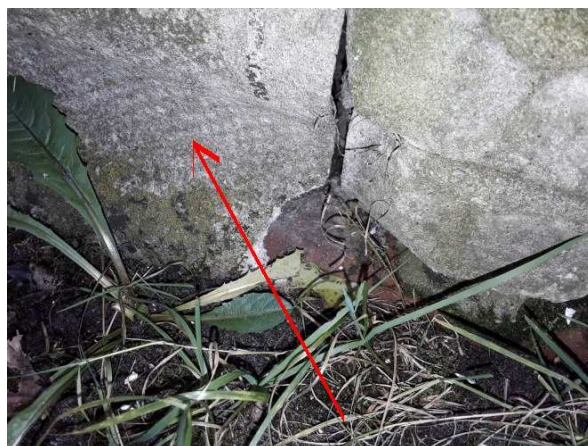
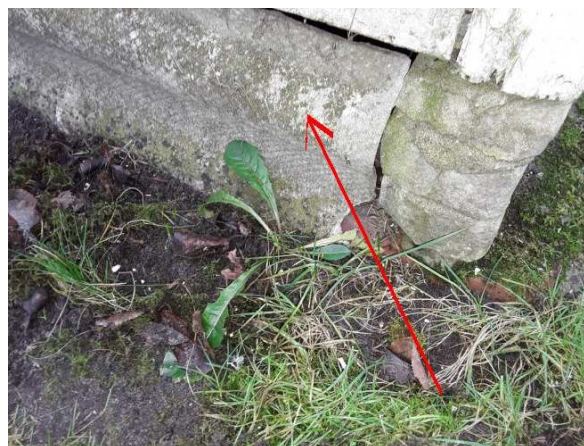
| Toepassing 19: golfplaat | | | |

| Toepassing 19: golfplaat | | | |
|---|---|---|---|
| Locatie | Onderzijde gevel opstal | Verdieping | begane grond |
| Monstercode | M19 | Soort materiaal | cement |
| Asbesthoudend | ja | Asbestsoort | chrysotiel |
| Analysecertificaat | STL.189058 | Percentage | 10-15% |
| Hechtgebondenheid | hechtgebonden | Beschadiging | licht |
| Hoeveelheid | 1 stuks | Bevestiging | ingegraven/vastgezet in de bodem |
| Inspectbaarheid | ja | Risicoklasse | 2 buitensanering |

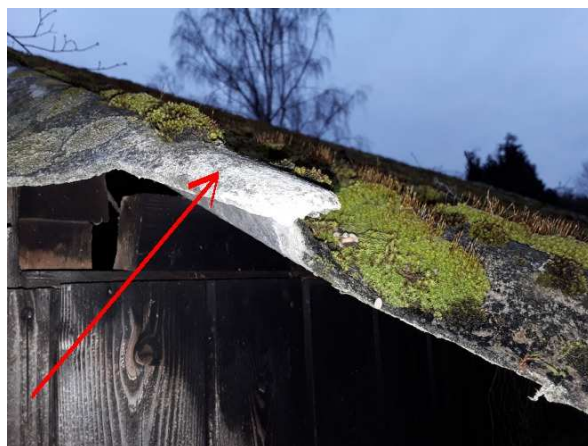
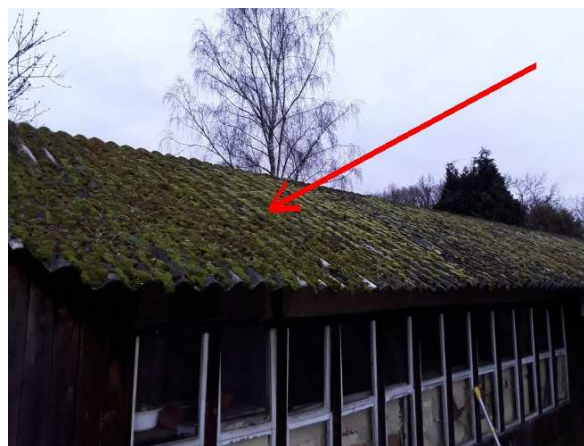
| Toepassing 20: golfplaat | | | |

| Toepassing 20: golfplaat | | | |
|---|---|---|---|
| Locatie | Dak opstal C | Verdieping | Dak |
| Monstercode | M20 | Soort materiaal | cement |
| Asbesthoudend | ja | Asbestsoort | chrysotiel; crocidoliet |
| Analysecertificaat | STL.189058 | Percentage | 10-15%; 2-5% |
| Hechtgebondenheid | hechtgebonden | Beschadiging | licht |
| Graad van verwerking | ernstig | Omgevingskenmerken | |
| Hoeveelheid | 85 m <sup>2</sup> | Bevestiging | geschroefd |
| Inspectbaarheid | ja | Risicoklasse | 2A buitensanering |

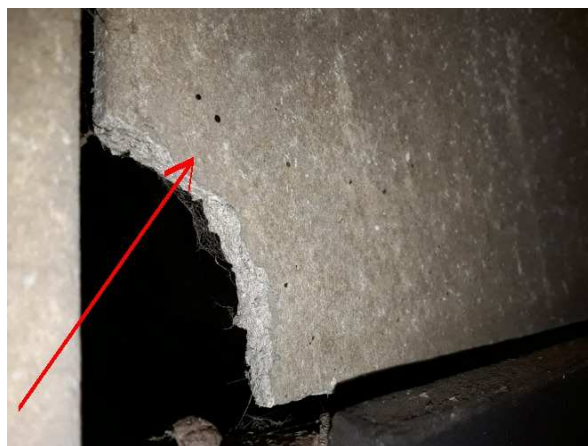
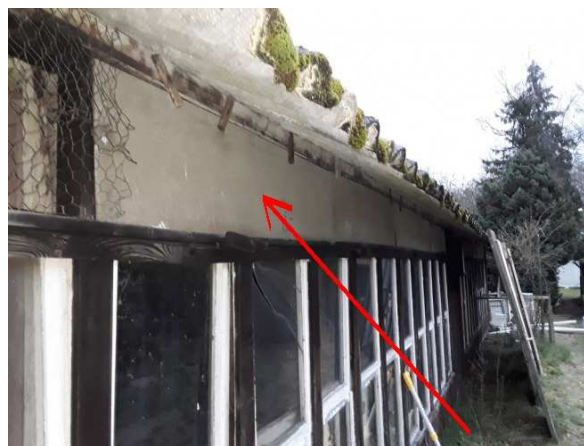
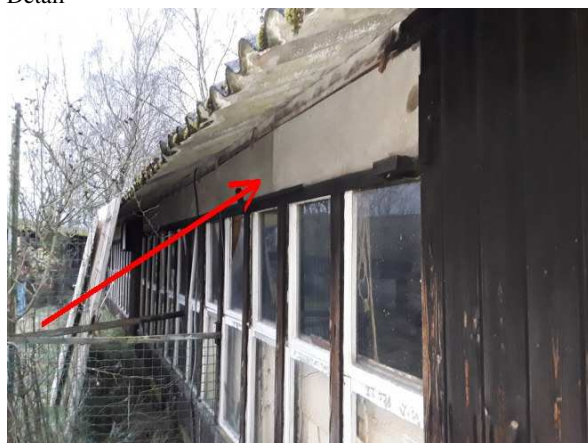
| Toepassing 21: plaat | | | |

| Toepassing 21: plaat | | | |
|---|---|---|---|
| Locatie | Zuid oost zijde boven ramen | Verdieping | begane grond |
| Monstercode | M21 | Soort materiaal | cement |
| Asbesthoudend | ja | Asbestsoort | chrysotiel |
| Analysecertificaat | STL.189058 | Percentage | 10-15% |
| Hechtgebondenheid | hechtgebonden | Beschadiging | licht |
| Hoeveelheid | 36 m <sup>2</sup> | Bevestiging | geklemd |
| Inspectbaarheid | ja | Risicoklasse | 2 binnensanering |

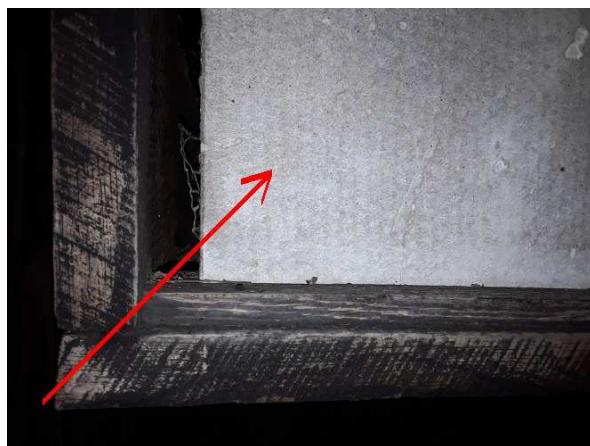
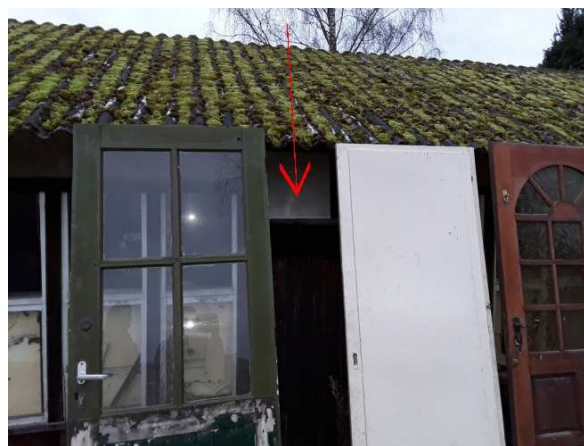
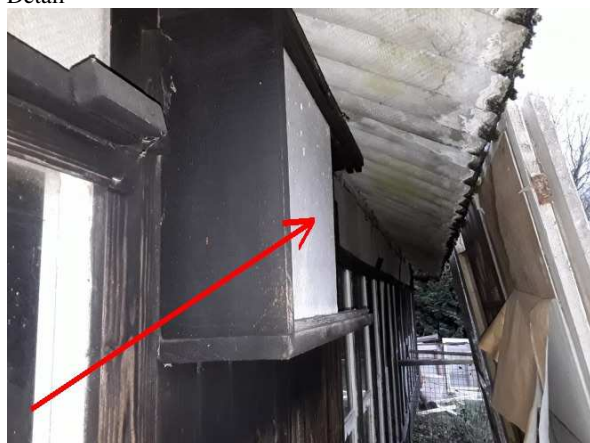
| Toepassing 22: plaat | | | |

| Toepassing 22: plaat | | | |
|---|---|---|---|
| Locatie | Zuidoost zijde schuur deur wandkastje | Verdieping | begane grond |
| Monstercode | M22 | Soort materiaal | cement |
| Asbesthoudend | ja | Asbestsoort | chrysotiel |
| Analysecertificaat | STL.189058 | Percentage | 2-5% |
| Hechtgebondenheid | hechtgebonden | Beschadiging | licht |
| Hoeveelheid | 1 stuks | Bevestiging | los |
| Inspectbaarheid | ja | Risicoklasse | 2 buitensanering |

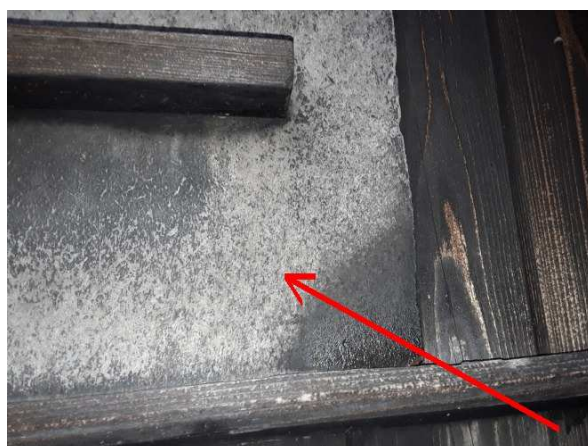
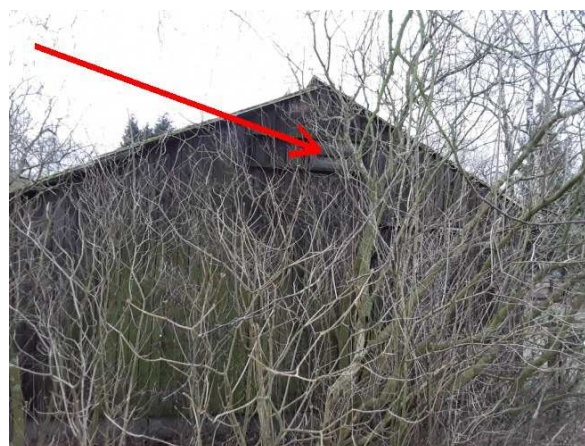
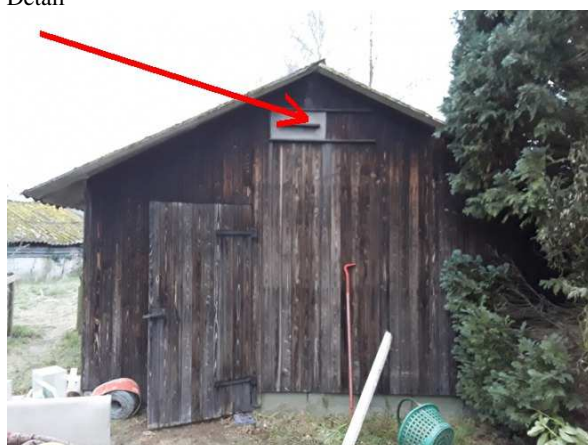
| Toepassing 23: plaat | | | |

| Toepassing 23: plaat | | | |
|---|---|---|---|
| Locatie | Beide korte zijdes opstal c | Verdieping | eerste verdieping |
| Monstercode | M23 | Soort materiaal | cement |
| Asbesthoudend | ja | Asbestsoort | chrysotiel |
| Analysecertificaat | STL.189058 | Percentage | 2-5% |
| Hechtgebondenheid | hechtgebonden | Beschadiging | licht |
| Hoeveelheid | 2 stuks | Bevestiging | geklemd met latten |
| Inspectbaarheid | ja | Risicoklasse | 2 buitensanering |

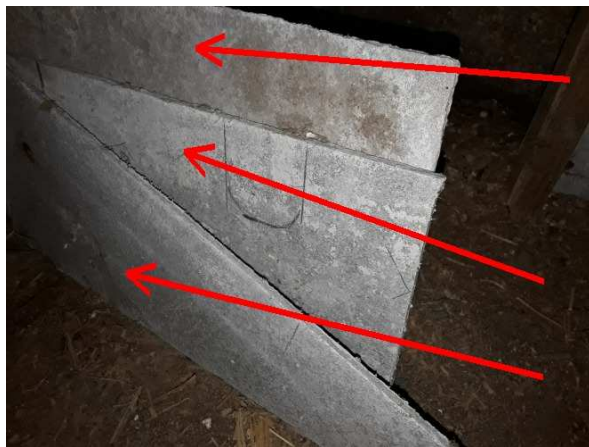
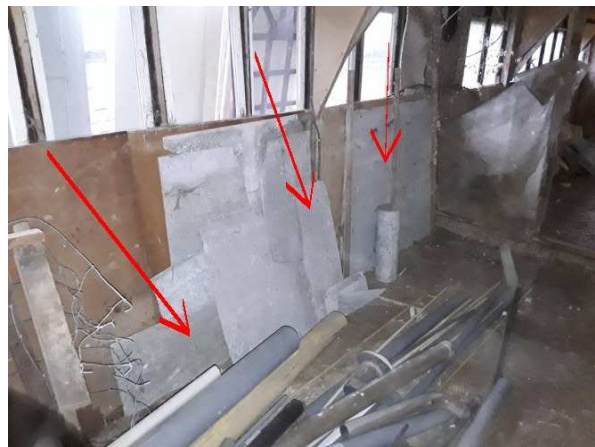
| Toepassing 24: Platen | | | |

| Toepassing 24: Platen | | | |
|---|---|---|---|
| Locatie | Tegen zuidoost zijde van de schuur | Verdieping | begane grond |
| Monstercode | M24 | Soort materiaal | cement |
| Asbesthoudend | ja | Asbestsoort | chrysotiel; crocidoliet |
| Analysecertificaat | STL.189058 | Percentage | 10-15%; 2-5% |
| Hechtgebondenheid | hechtgebonden | Beschadiging | licht |
| Hoeveelheid | 11 stuks | Bevestiging | los |
| Inspectbaarheid | ja | Risicoklasse | 1 binnensanering |

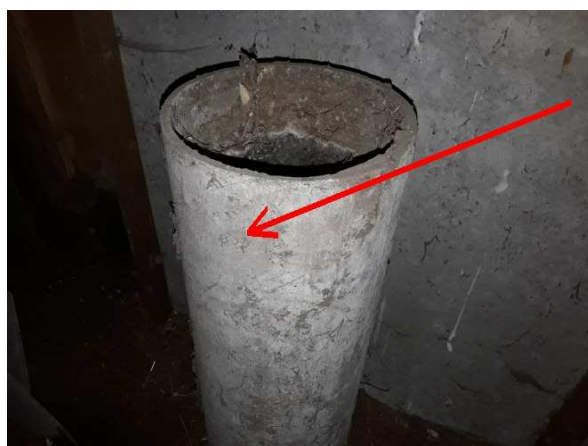
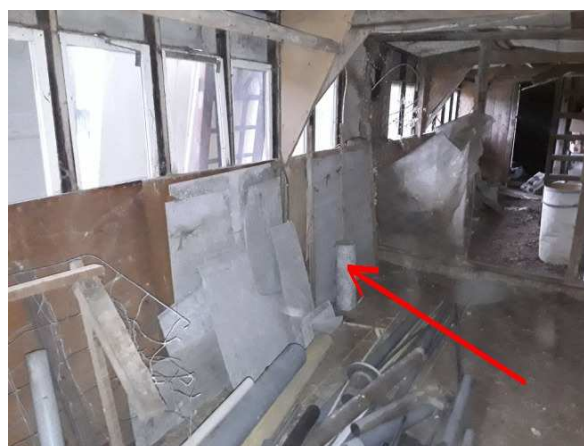
| Toepassing 25: buis | | | |

| Toepassing 25: buis | | | |
|---|---|---|---|
| Locatie | Zuidoostzijde opstal c | Verdieping | begane grond |
| Monstercode | M25 | Soort materiaal | cement |
| Asbesthoudend | ja | Asbestsoort | chrysotiel |
| Analysecertificaat | STL.189058 | Percentage | 10-15% |
| Hechtgebondenheid | hechtgebonden | Beschadiging | licht |
| Hoeveelheid | 1 stuks | Bevestiging | los |
| Inspectbaarheid | ja | Risicoklasse | 1 binnensanering |

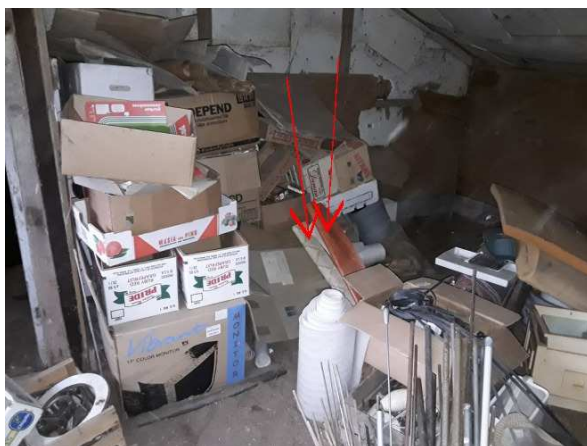
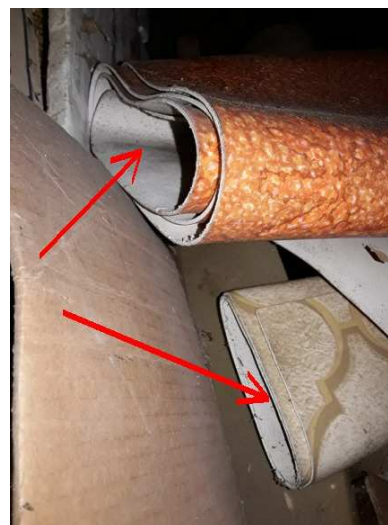
| Toepassing 26: Rol vinylzeil | | | |

| Toepassing 26: Rol vinylzeil | | | |
|---|---|---|---|
| Locatie | Zuidwest zijde schuur | Verdieping | begane grond |
| Monstercode | M26 | Soort materiaal | vinyl |
| Asbesthoudend | ja | Asbestsoort | chrysotiel |
| Analysecertificaat | STL.189058 | Percentage | 30-60% |
| Hechtgebondenheid | niet-hechtgebonden | Beschadiging | licht |
| Hoeveelheid | 2 stuks | Bevestiging | los |
| Inspectbaarheid | ja | Risicoklasse | 2 binnensanering |

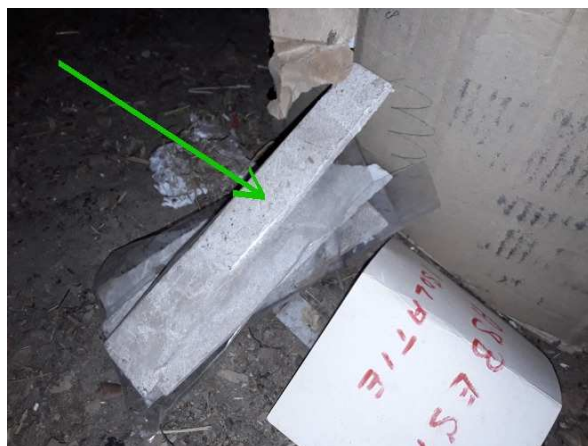
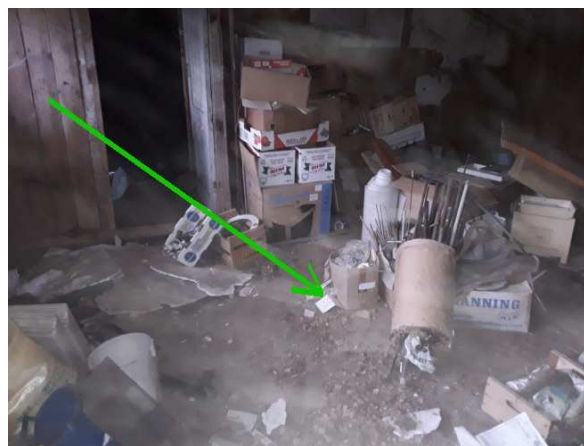
| Toepassing 27: Losse plaatjes | | | |

| Toepassing 27: Losse plaatjes | | | |
|---|---|---|---|
| Locatie | Zuidwestzijde schuur | Verdieping | begane grond |
| Monstercode | M27 | Soort materiaal | cement |
| Asbesthoudend | nee | Asbestsoort | n.a |
| Analysecertificaat | STL.189058 | Percentage | < 0,1% |

| Opmerkingen | Losse stukjes in een zakje |

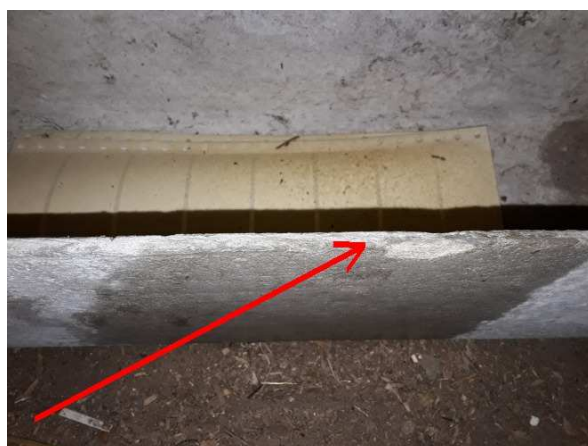
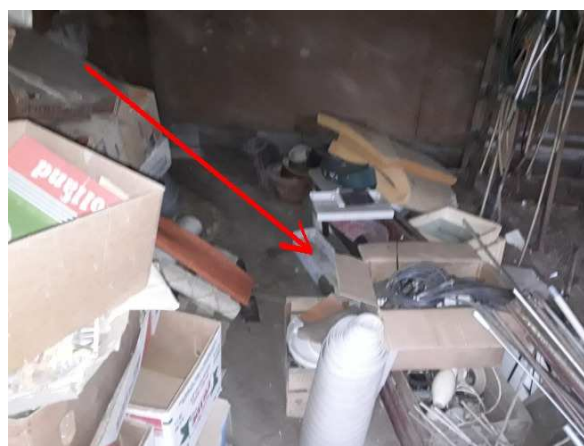
| Toepassing 28: Bloembak | | | |

| Toepassing 28: Bloembak | | | |
|---|---|---|---|
| Locatie | Zuidwestzijde opstal c | Verdieping | begane grond |
| Monstercode | M28 | Soort materiaal | cement |
| Hoeveelheid | 1 stuks | Bevestiging | los |
| Inspectbaarheid | ja | Risicoklasse | 1 binnensanering |

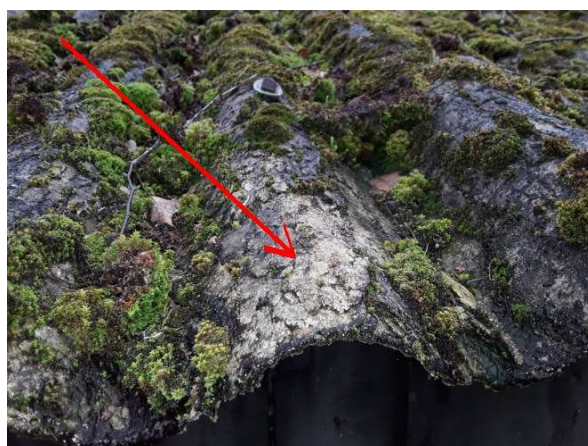
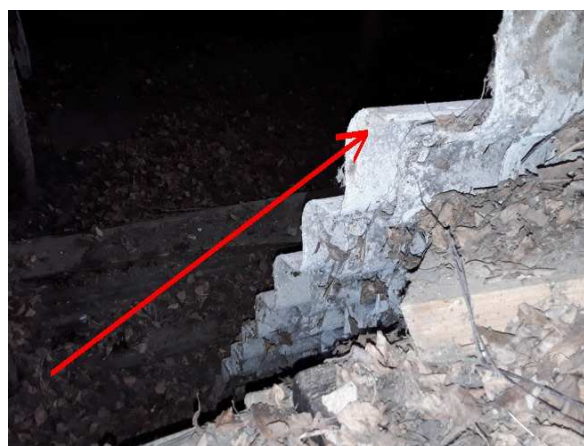
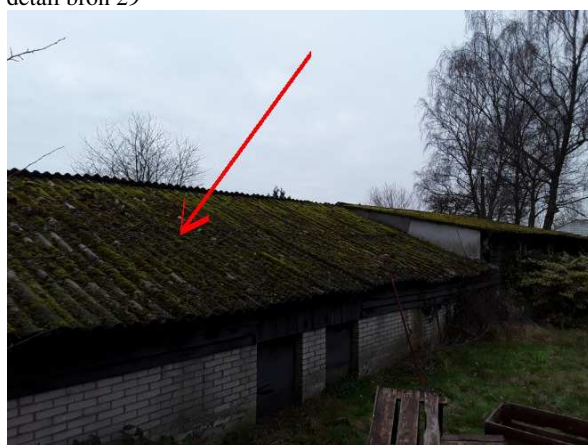
detail bron 29

| Toepassing 29: golfplaat | | | |
|---|---|---|---|
| Hoeveelheid | 116 m <sup>2</sup> | Bevestiging | geschroefd |
| Inspectbaarheid | ja | Risicoklasse | 2A buitensanering |

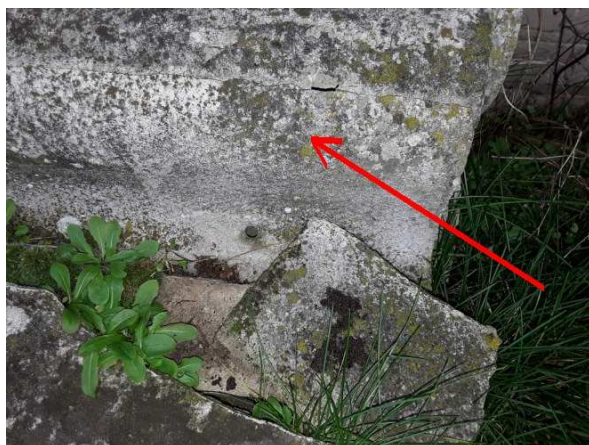
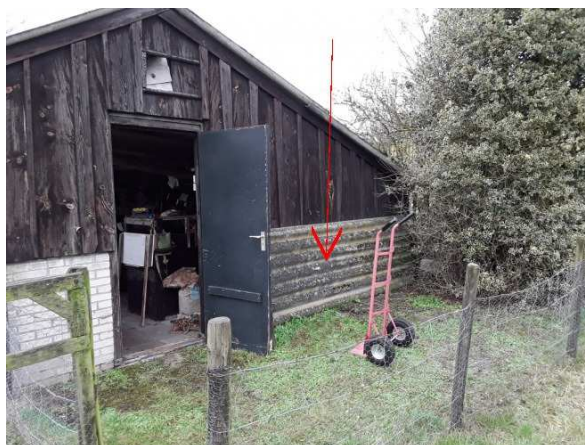
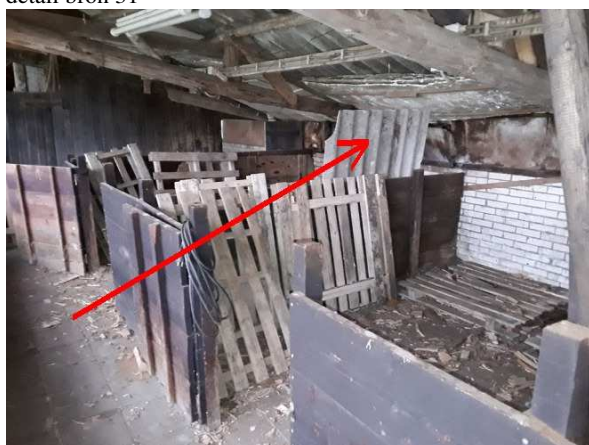
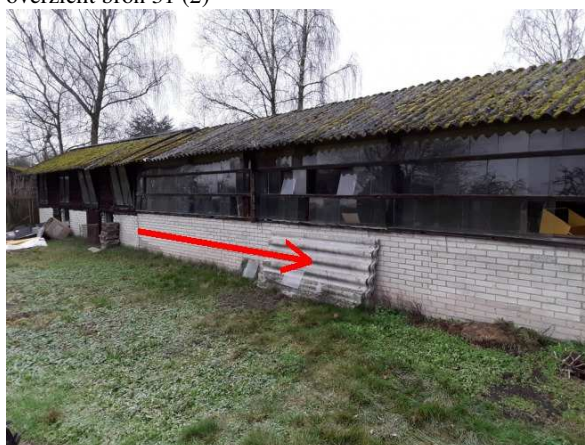
detail bron 31

| Toepassing 31: golfplaat | | | |
|---|---|---|---|
| Inspectbaarheid | ja | Risicoklasse | 1 buitensanering (13 stuks)<br>1 binnensanering (1 stuks) |
| Overige vindplaatsen | 1 in de schuur | | |

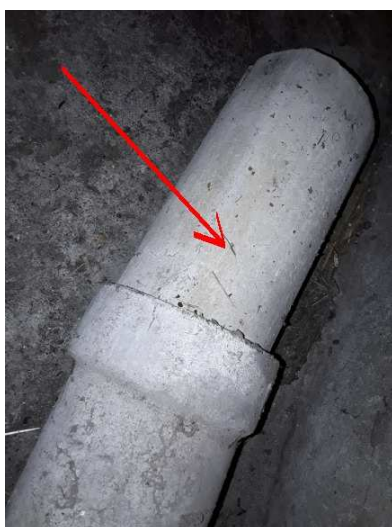
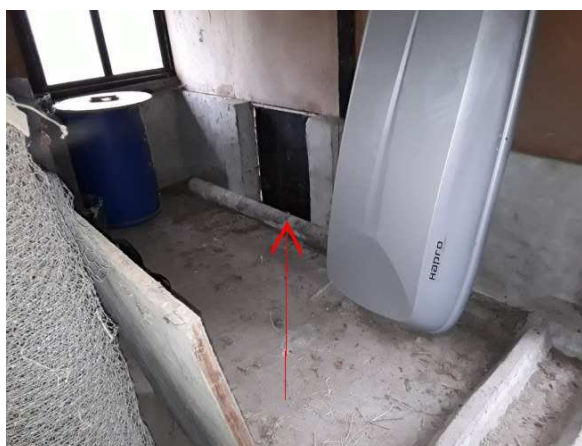
detail bron 32

| Toepassing 32: buis | | | |
|---|---|---|---|
| Hoeveelheid | 2,2 m <sup>1</sup> | Bevestiging | los |
| Inspectbaarheid | ja | Risicoklasse | 1 binnensanering |

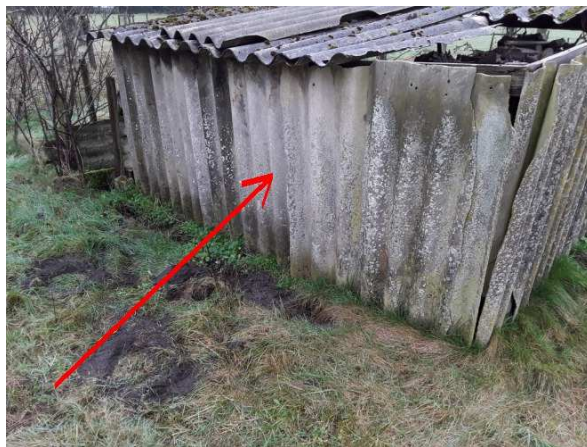
overzicht bron 34.2 (2)

| Toepassing 34.2: golfplaat | | | |
|---|---|---|---|
| Hoeveelheid | 14 m <sup>2</sup> | Bevestiging | gespijkerd |
| Inspectbaarheid | ja | Risicoklasse | 2 buitensanering |

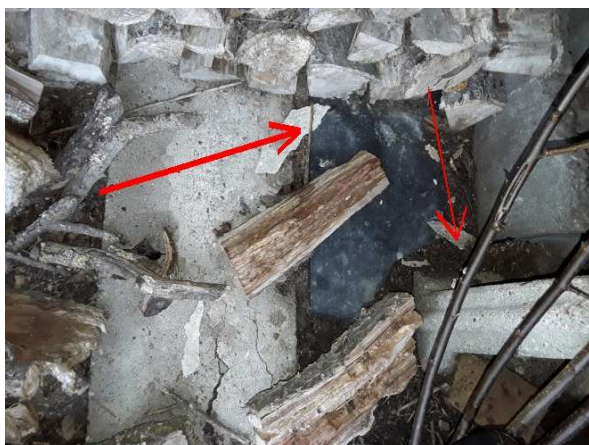
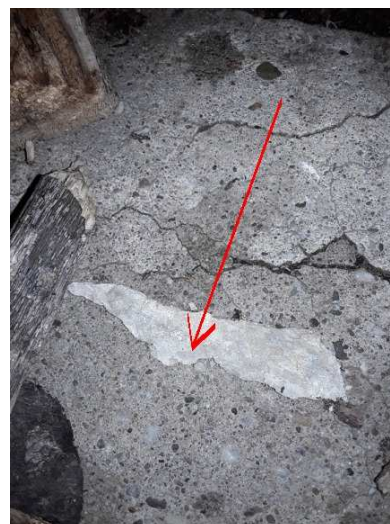
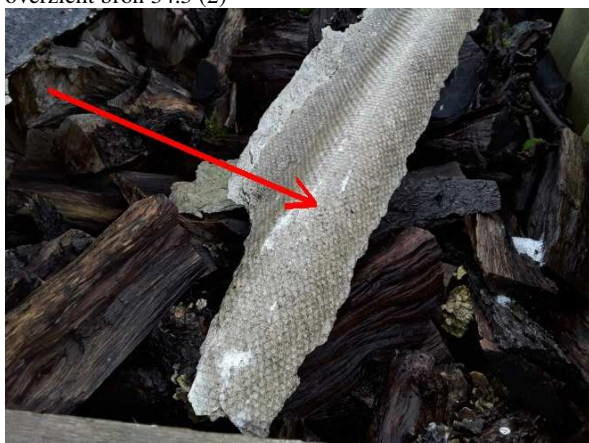
overzicht bron 34.3 (2)

| Toepassing 34.3: golfplaat | | | |
| Locatie | Opstal F losse golfplaten | Verdieping | Dak |
| Asbesthoudend | ja | Asbestsoort | chrysotiel |
| Hechtgebondenheid | hechtgebonden | Beschadiging | licht |
| Inspectbaarheid | ja | Risicoklasse | 1 buitensanering (na verwijdering wand- en dakbeplating bron 34.1 en 34.2) |

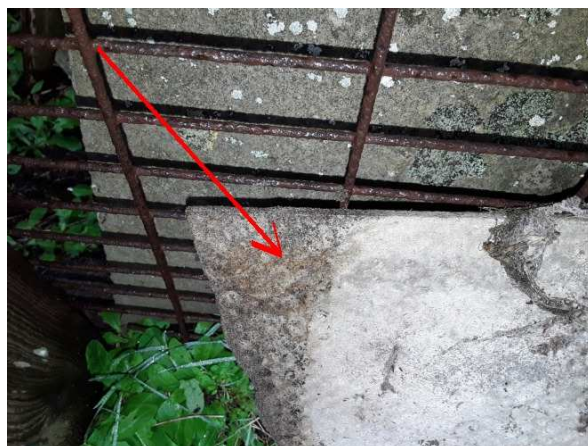
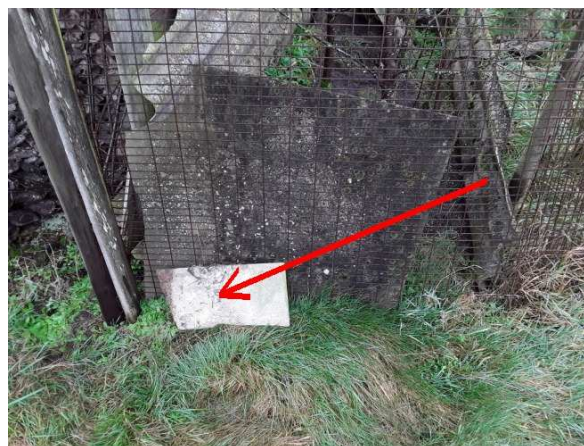
detail bron 35

| Toepassing 35: vlakke plaat | | | |
| Locatie | Opstal F | Verdieping | begane grond |
| Asbesthoudend | ja | Asbestsoort | chrysotiel; crocidoliet |
| Hechtgebondenheid | hechtgebonden | Beschadiging | licht |
| Inspectbaarheid | ja | Risicoklasse | 1 buitensanering |
