Datum: 12-02-2021; versie 1 (definitief)

Opdrachtnummer: 153106

### ASBESTINVENTARISATIE

Project: overdracht en herontwikkeling perceel,  
Zandspoor 2 te Doorn

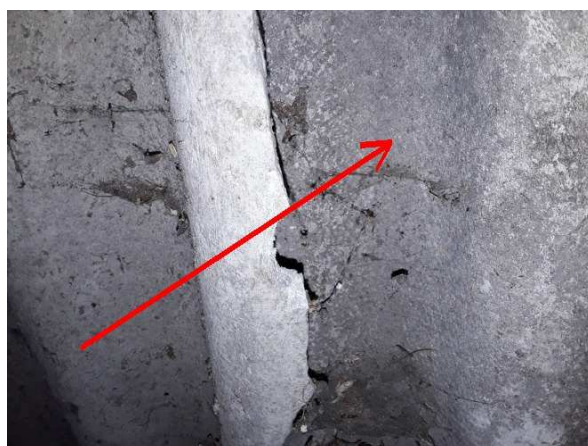
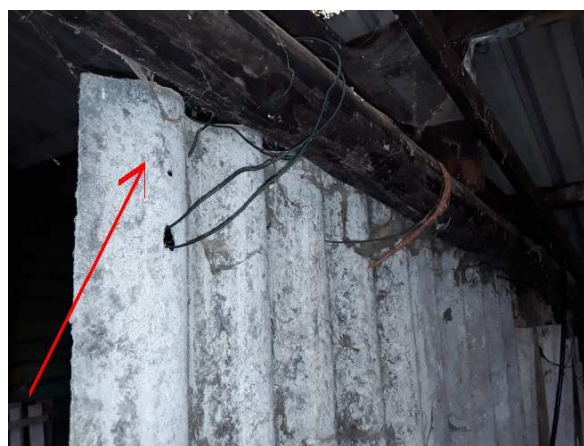
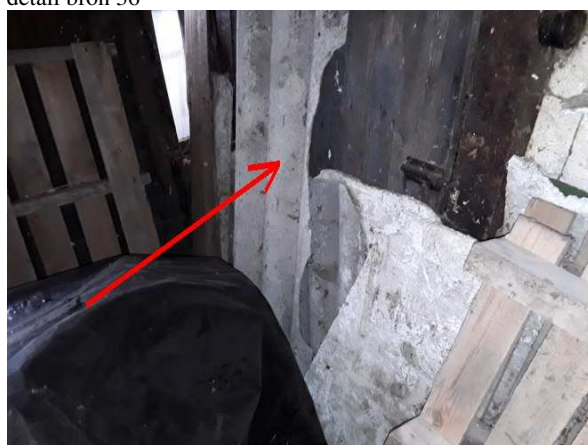
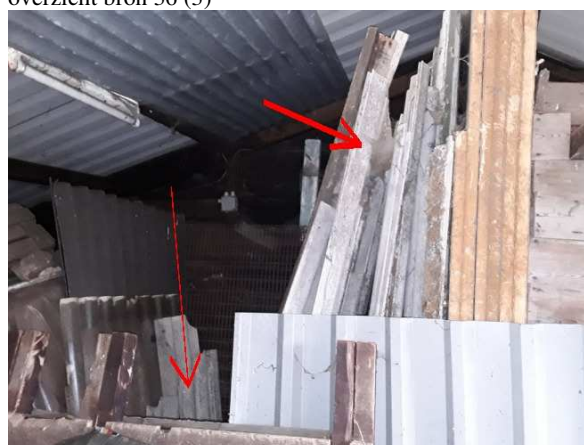
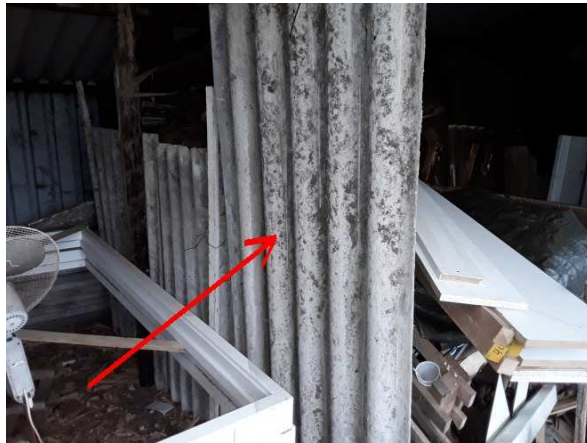
detail bron 36

| Toepassing 36: golfplaten | | | |
| Locatie | Opstal G losse golfplaten | Verdieping | begane grond |
| Asbesthoudend | ja | Asbestsoort | chrysotiel; crocidoliet |
| Hechtgebondenheid | hechtgebonden | Beschadiging | licht |
| Inspectbaarheid | ja | Risicoklasse | 1 binnensanering |

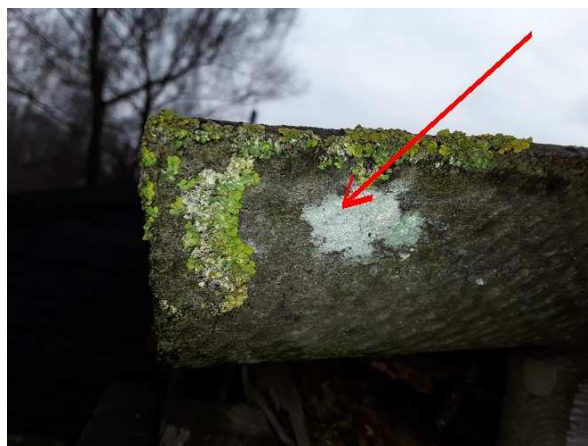
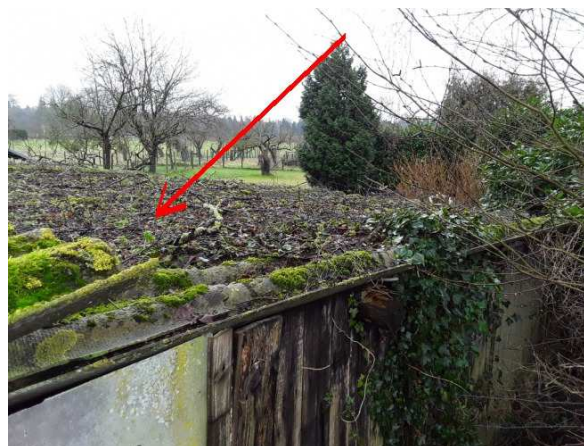
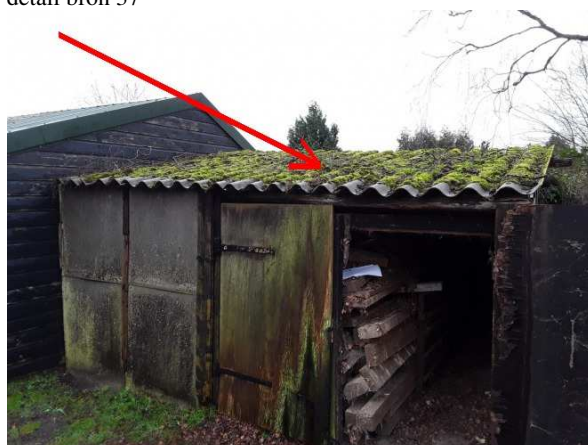
detail bron 37

| Toepassing 37: golfplaat | | | |
| Locatie | Opstal H dak | Verdieping | Dak |
| Asbesthoudend | ja | Asbestsoort | chrysotiel; crocidoliet |
| Hechtgebondenheid | hechtgebonden | Beschadiging | licht |
| Inspectbaarheid | ja | Risicoklasse | 2A buitensanering |

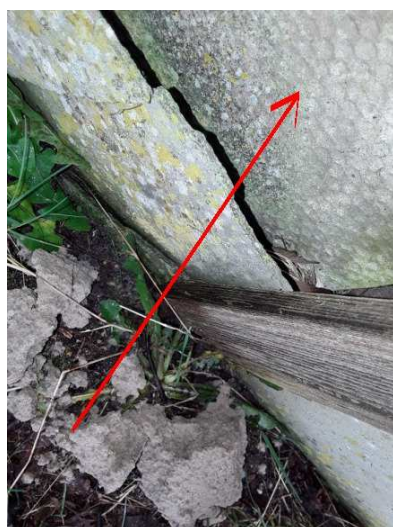
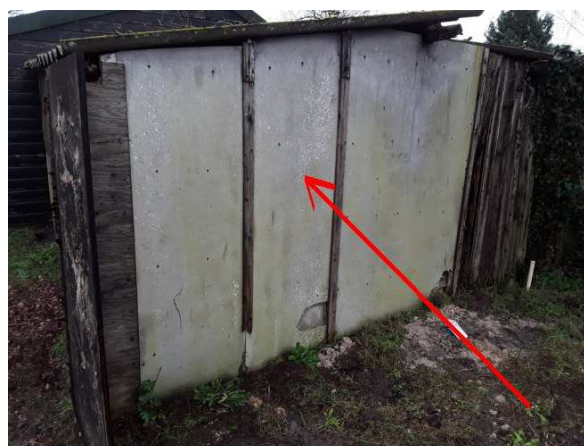
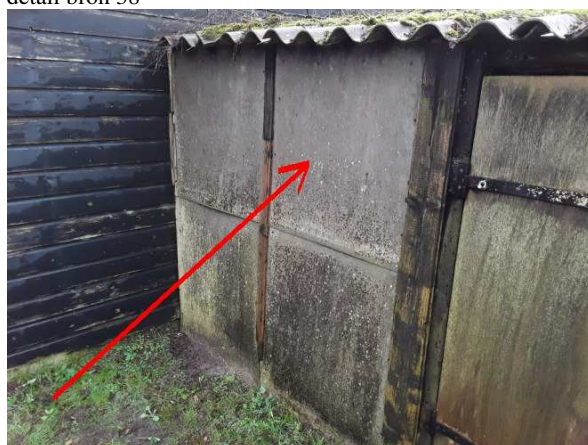
detail bron 38

| Toepassing 38: beplating | | | |
| Locatie | Opstal H | Verdieping | begane grond |
| Asbesthoudend | ja | Asbestsoort | chrysotiel |
| Hechtgebondenheid | hechtgebonden | Beschadiging | licht |
| Inspectbaarheid | ja | Risicoklasse | 2 buitensanering |

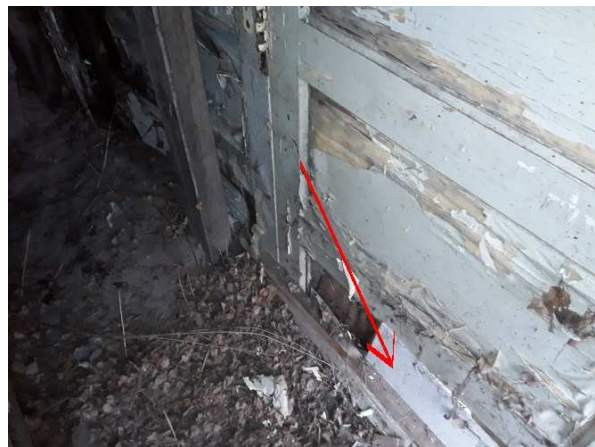
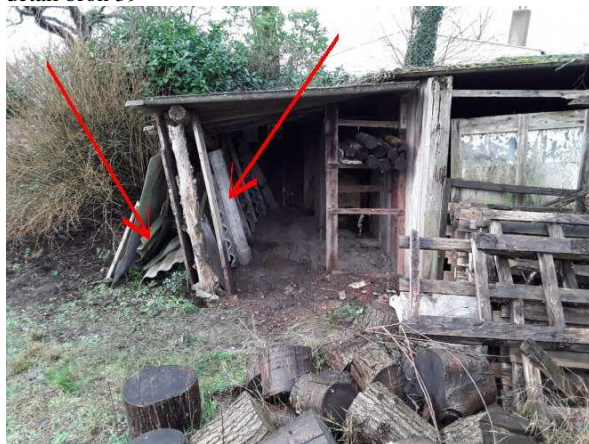
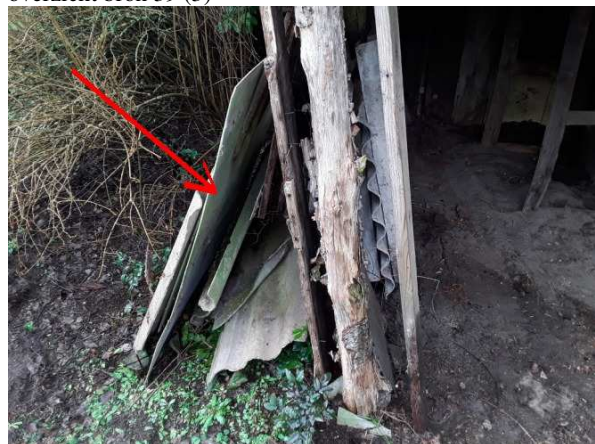
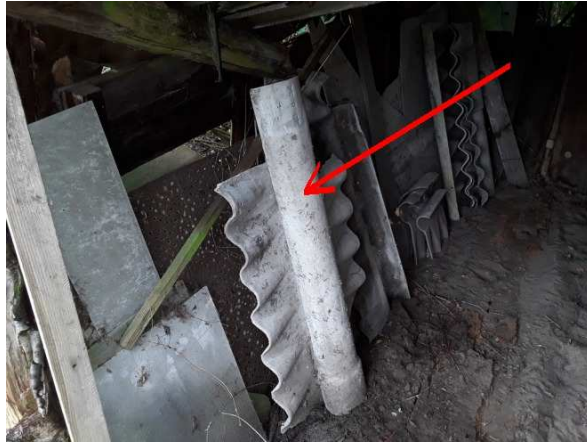
| Toepassing 39: losse platen + buis | | | |
| Locatie | Opstal H | Verdieping | begane grond |
| Asbesthoudend | ja | Asbestsoort | chrysotiel; crocidoliet |
| Hechtgebondenheid | hechtgebonden | Beschadiging | licht |
| Inspectbaarheid | ja | Risicoklasse | 1 buitensanering |

| <b>Opmerkingen</b> | Losse golfplaten, losse vlakke platen en een losse buis |

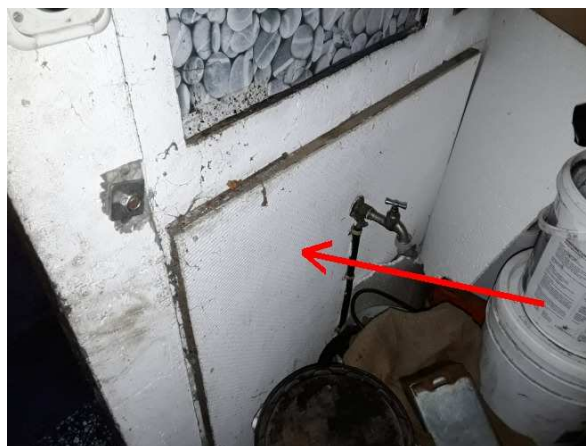
Bron 41

| Toepassing 41: plaat | | | |
| Locatie | Opstal I | Verdieping | begane grond |
| Asbesthoudend | ja | Asbestsoort | chrysotiel |
| Hechtgebondenheid | hechtgebonden | Beschadiging | licht |
| Inspectbaarheid | ja | Risicoklasse | 2 binnensanering |

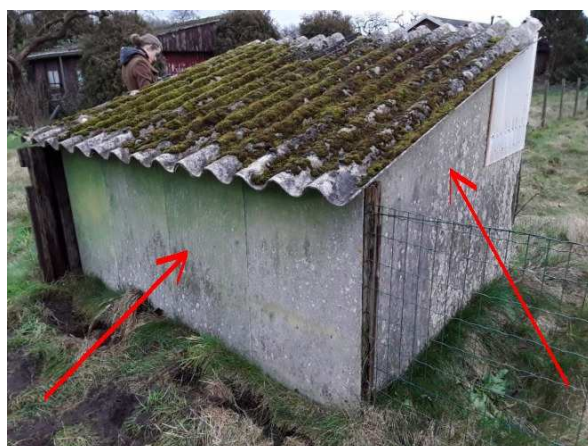
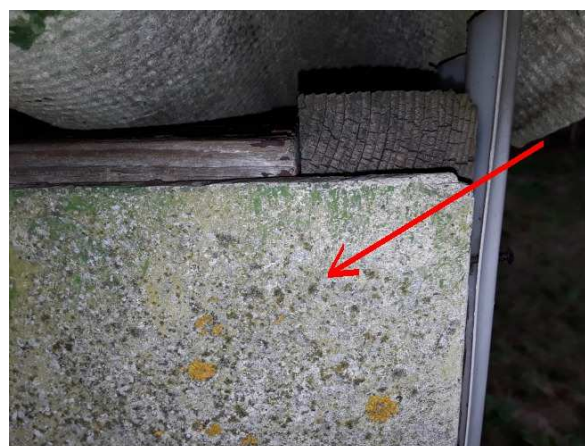
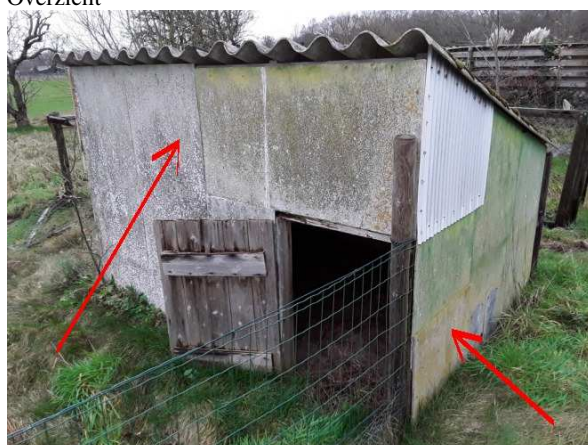
detail bron 42

| Toepassing 42: beplating | | | |
| Locatie | Opstal K | Verdieping | begane grond |
| Asbesthoudend | ja | Asbestsoort | chrysotiel |
| Hechtgebondenheid | hechtgebonden | Beschadiging | licht |
| Inspectbaarheid | ja | Risicoklasse | 2 buitensanering |

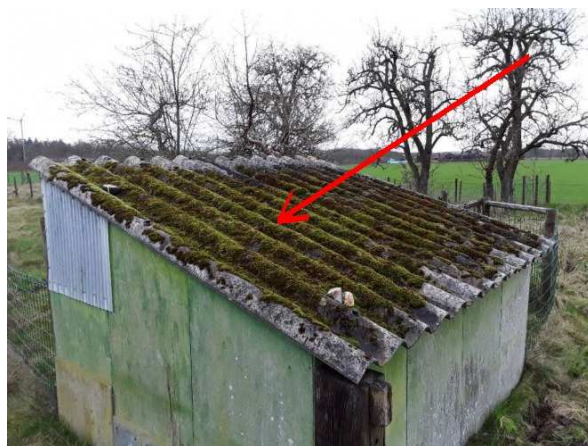
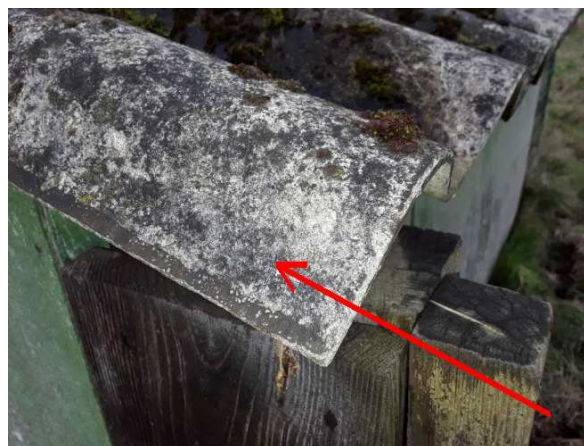
| Toepassing 43: golfplaat | | | |
| Locatie | Opstal K | Verdieping | Dak |
| Inspectbaarheid | ja | Risicoklasse | 2A buitensanering |

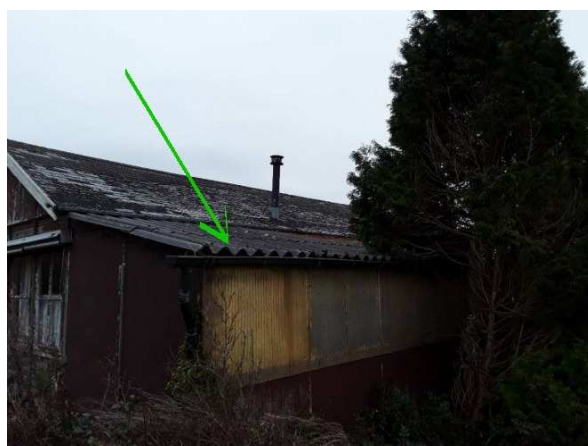
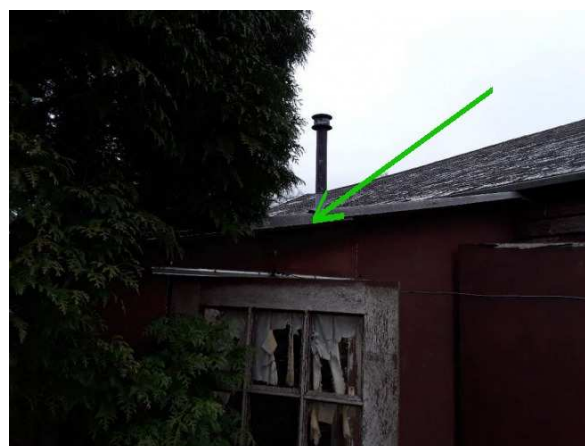
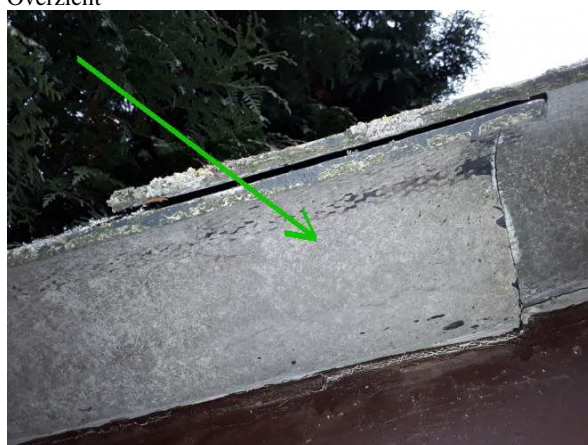
detail bron 44

| Toepassing 44: golfplaat | | | |
|---|---|---|---|
| Hoeveelheid | 18 m <sup>2</sup> | Bevestiging | geschroefd |
| Inspectbaarheid | ja | Risicoklasse | n.v.t. |

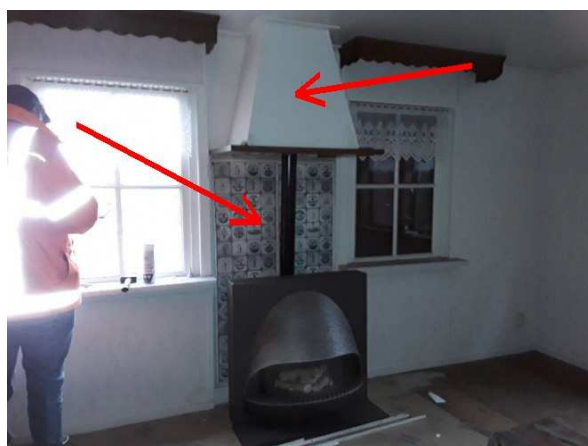
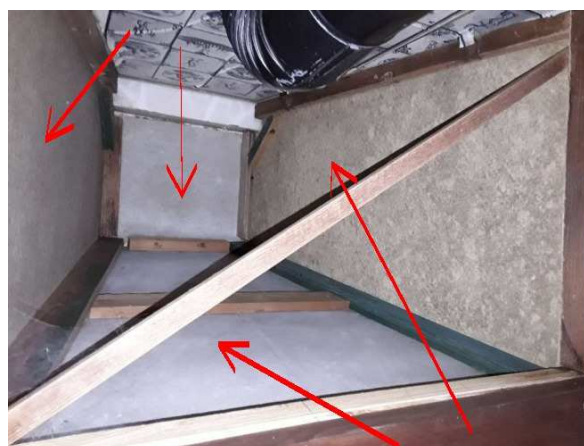
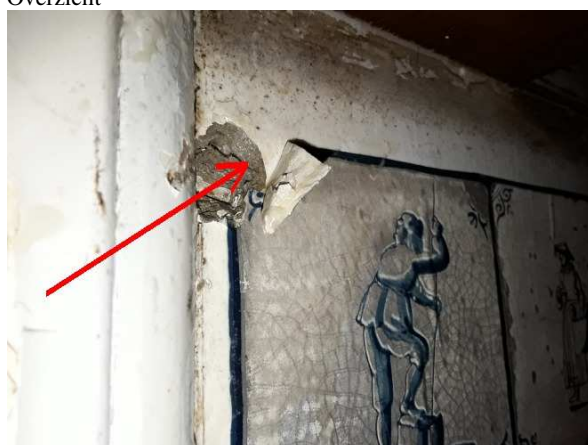
detail bron 50

| Toepassing 50: beplating | | | |
| Locatie | Opstal J schouw | Verdieping | begane grond |
| Monstercode | M50 | Soort materiaal | cement |
| Asbesthoudend | ja | Asbestsoort | chrysotiel |
| Analysecertificaat | STL.189058 | Percentage | 2-5% |
| Hechtgebondenheid | hechtgebonden | Beschadiging | licht |
| Inspectbaarheid | ja | Risicoklasse | 2 binnensanering |

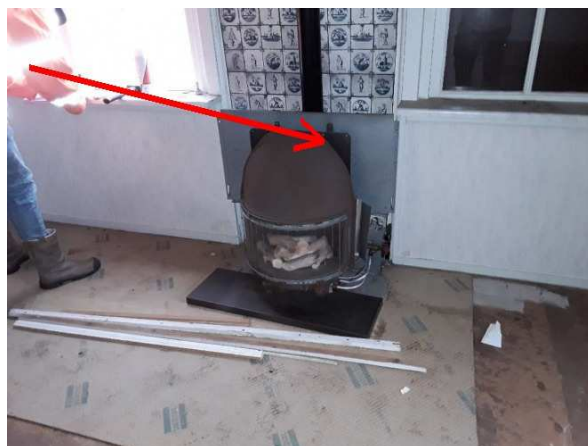
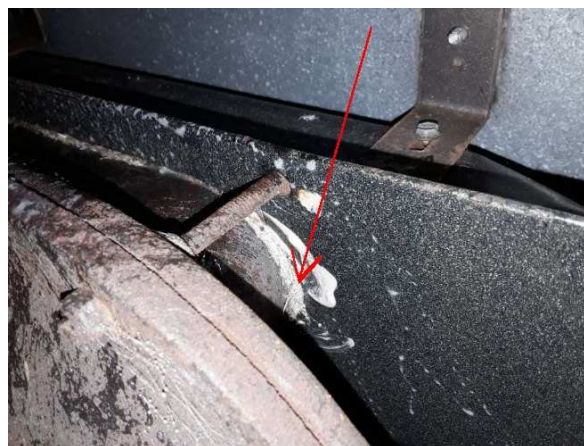
Detail

| Opmerkingen | Achterwand en schoorsteen |

| Toepassing 51: Kachel | | | |
| Locatie | Opstal J | Verdieping | begane grond |
| Monstercode | M51 | Soort materiaal | Koord |
| Asbesthoudend | ja | Asbestsoort | chrysotiel |
| Analysecertificaat | STL.189058 | Percentage | >60% |
| Hechtgebondenheid | niet-hechtgebonden | Beschadiging | licht |
| Inspectbaarheid | ja | Risicoklasse | 2 binnensanering |

| Aanbevelingen | Gelijktijdig verwijderen met bron 51 |

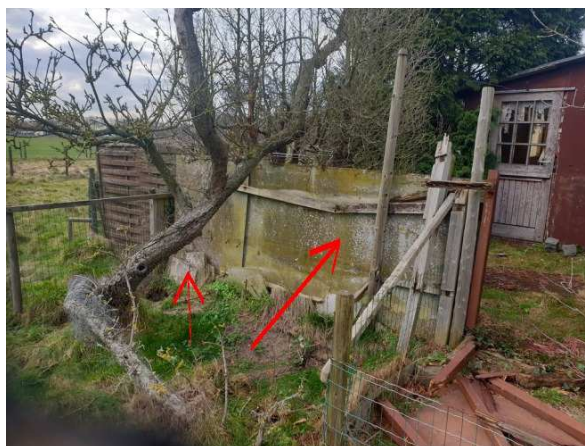
overzicht

| Toepassing 52: vlakke platen | | | |
| Locatie | buitenterrein nabij opstal J | Verdieping | begane grond |
| Monstercode | M52 | Soort materiaal | cement |
| Asbesthoudend | ja | Asbestsoort | chrysotiel; crocidoliet |
| Analysecertificaat | STL.189058 | Percentage | 10-15%; 2-5% |
| Hechtgebondenheid | hechtgebonden | Beschadiging | licht |
| Inspectbaarheid | ja | Risicoklasse | 2A buitensanering |

| Aanbevelingen | Gelijktijdig verwijderen met bron 50 |

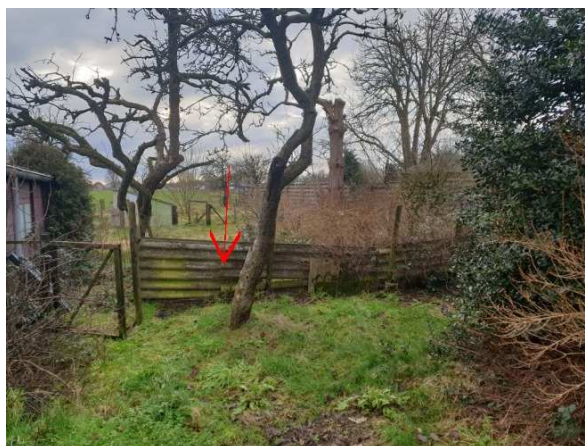
overzicht

| Toepassing 53: golfplaten | | | |
| Locatie | buitenterrein nabij opstal I | Verdieping | begane grond |
| Monstercode | M53 | Soort materiaal | cement |
| Asbesthoudend | ja | Asbestsoort | chrysotiel |
| Analysecertificaat | STL.189058 | Percentage | 10-15% |
| Hechtgebondenheid | hechtgebonden | Beschadiging | licht |
| Inspectbaarheid | ja | Risicoklasse | 2 buitensanering |

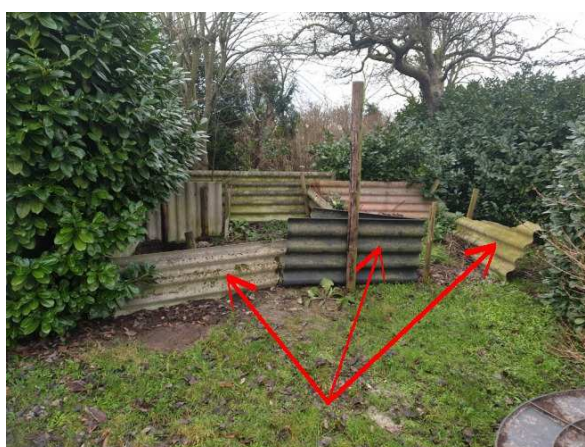
overzicht

| Toepassing 54: golfplaten | | | |
| Locatie | buitenterrein tussen opstal I en H | Verdieping | begane grond |
| Monstercode | M54 | Soort materiaal | cement |
| Asbesthoudend | ja | Asbestsoort | chrysotiel |
| Analysecertificaat | STL.189058 | Percentage | 10-15% |
| Hechtgebondenheid | hechtgebonden | Beschadiging | licht |
| Inspectbaarheid | ja | Risicoklasse | 2 buitensanering |

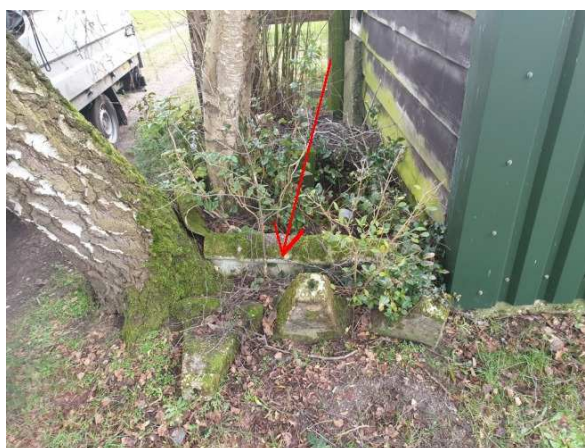
overzicht

| Toepassing 55: golfplaten | | | |
| Locatie | buitenterrein nabij opstal G | Verdieping | begane grond |
| Monstercode | M55 | Soort materiaal | cement |
| Asbesthoudend | ja | Asbestsoort | chrysotiel |
| Analysecertificaat | STL.189058 | Percentage | 10-15% |
| Hechtgebondenheid | hechtgebonden | Beschadiging | licht |
| Inspectbaarheid | ja | Risicoklasse | 2 buitensanering |

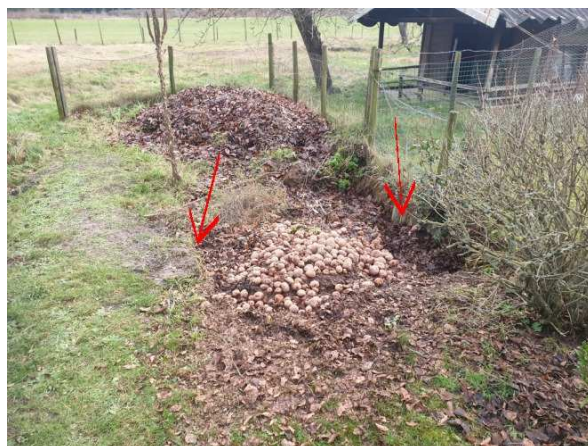
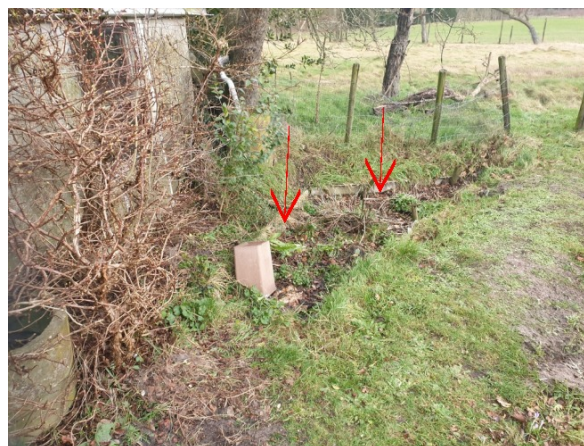
overzicht

| Toepassing 56: losse golfplaten +buis en plantenbak | | | |
| Locatie | buitenterrein nabij opstal B | Verdieping | begane grond |
| Monstercode | M56 | Soort materiaal | cement |
| Asbesthoudend | ja | Asbestsoort | crocidoliet; chrysotiel |
| Analysecertificaat | STL.189058 | Percentage | 2-5%; 10-15% |
| Hechtgebondenheid | hechtgebonden | Beschadiging | licht |
| Inspectbaarheid | ja | Risicoklasse | 2A buitensanering |

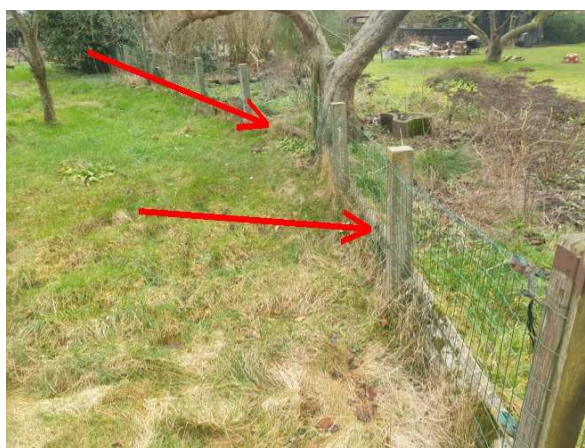
overzicht

| Toepassing 57: golfplaten | | | |
| Locatie | buitenterrein nabij opstal B | Verdieping | begane grond |
| Monstercode | M57 | Soort materiaal | cement |
| Asbesthoudend | ja | Asbestsoort | chrysotiel |
| Analysecertificaat | STL.189058 | Percentage | 10-15% |
| Hechtgebondenheid | hechtgebonden | Beschadiging | licht |
| Inspectbaarheid | ja | Risicoklasse | 2 buitensanering |
