## Adviesnotitie BEA Boerenbuurt, Leersum

| Projectlocatie | Boerenbuurt, Leersum |
| Opdrachtgever | Meacasa B.V. |
| Datum | 13 juni 2023 |

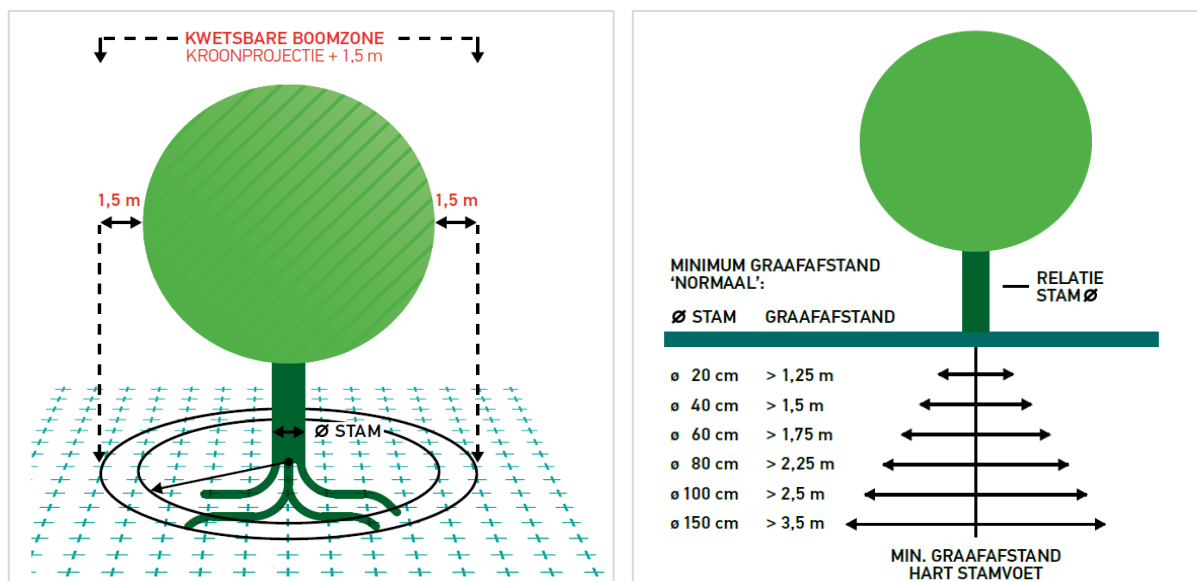
Bij de uitvoering van de plannen moeten werkzaamheden (tabel 2) worden uitgevoerd binnen de zogenaamde kwetsbare boomzone. De kwetsbare boomzone is de zone rond een boom tot 1,5 m buiten de kroonprojectie, zie afb. 3. Dit is een mogelijk knelpunt voor behoud van de bomen.

Uit het groeiplaatsonderzoek is gebleken dat de graafwerkzaamheden op voldoende afstand vanaf de bomen plaatsvinden, waardoor de kans op significante wortelschade klein is.

afb. 3: links de (schematische) weergave van de kwetsbare boomzone volgens art. 2.16 Handboek Bomen. Rechts de (schematische) weergave van de minimale graafafstand volgens art. 2.50 Handboek Bomen

binnen de kwetsbare boomzone moeten graaf- en bestratingswerkzaamheden handmatig worden uitgevoerd om het risico op wortelschade te verkleinen;
-
