## **BOMEN EFFECT ANALYSE**

### **NIEUWBOUW BLOEMHEUVEL**

**34 bomen, Tuindorpstraat, Maarsbergen**

Referentienummer : 211574  
Opdrachtgever : BV Stichts Beheer van 1952  
Datum rapport : 7 oktober 2021

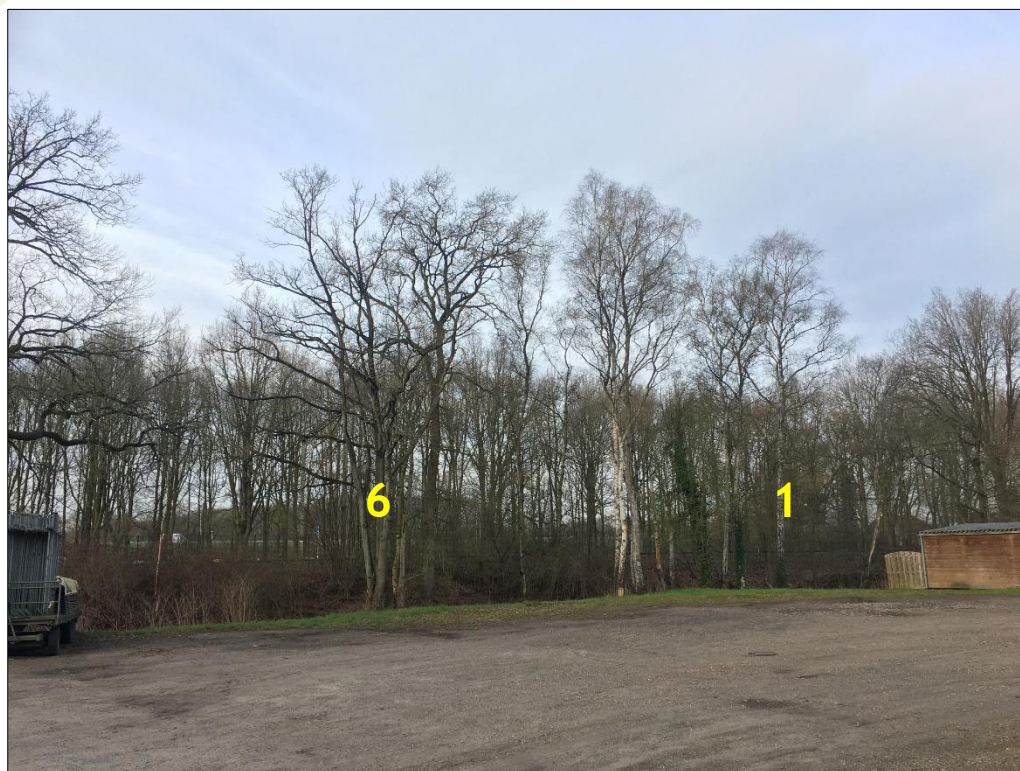
Afbeelding 5: Bomen 1 t/m 6 zuidwestijde terrein. Zomereiken en berken;

1. De bomen 1 t/m 6 zijn door de bouw van het appartementencomplex niet te handhaven (afb. 17 en 18).

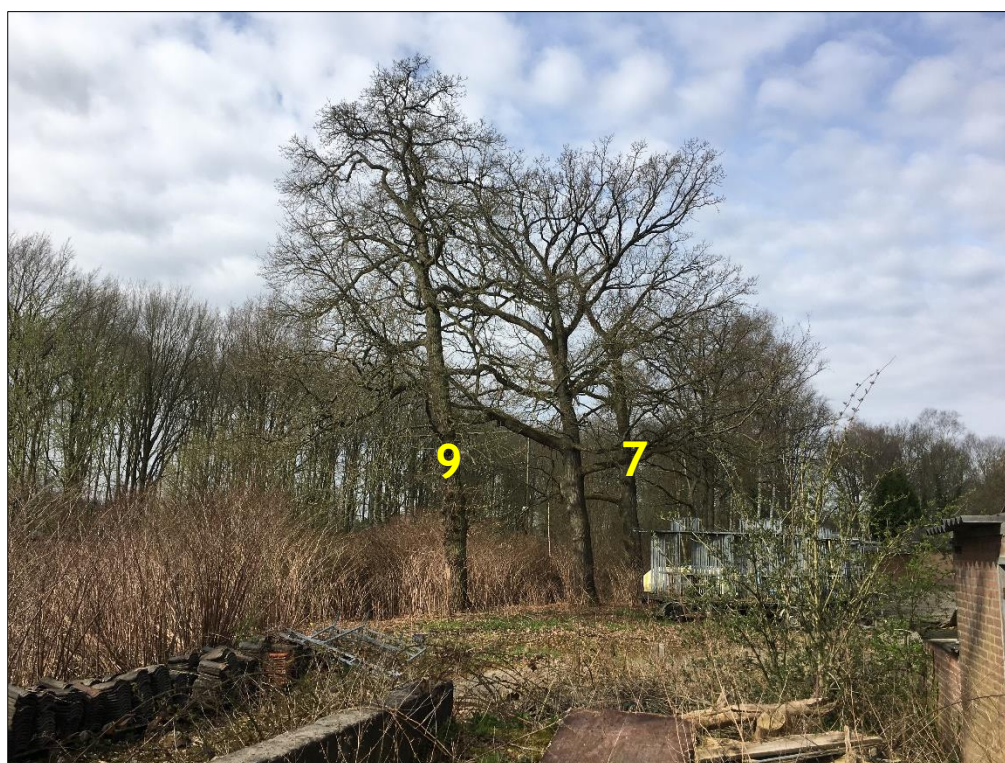
Afbeelding 6: Groep van 3 zomereiken zuidoostzijde terrein;

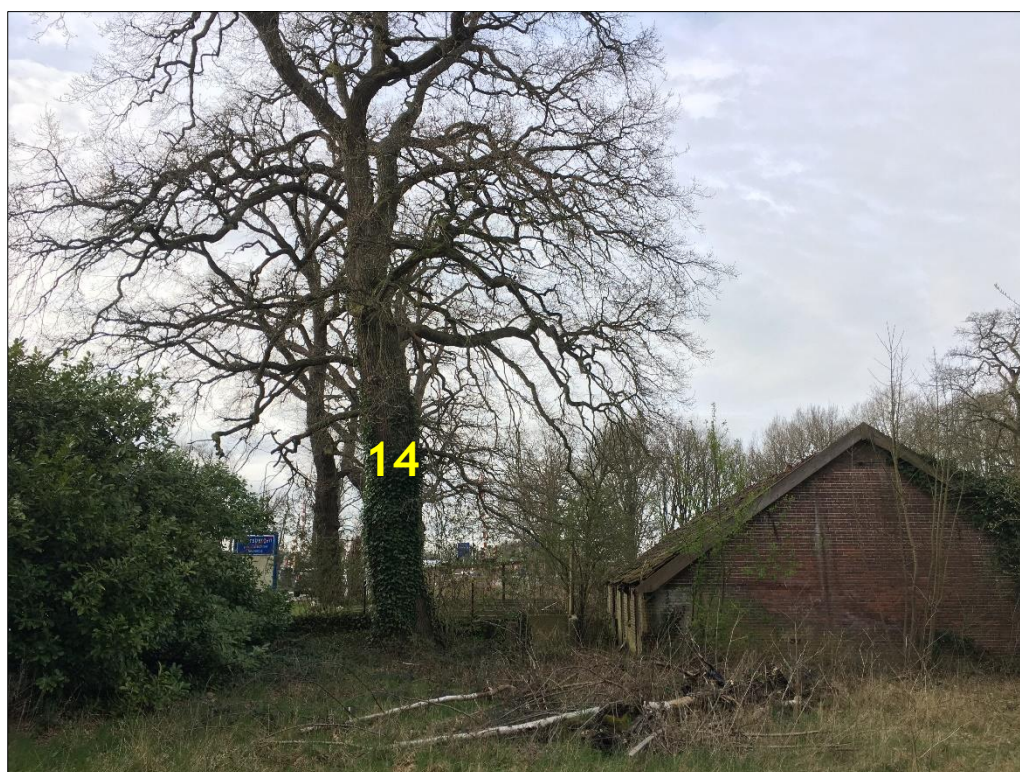
*Afbeelding 8: Solitaire zomereik oostzijde terrein;*

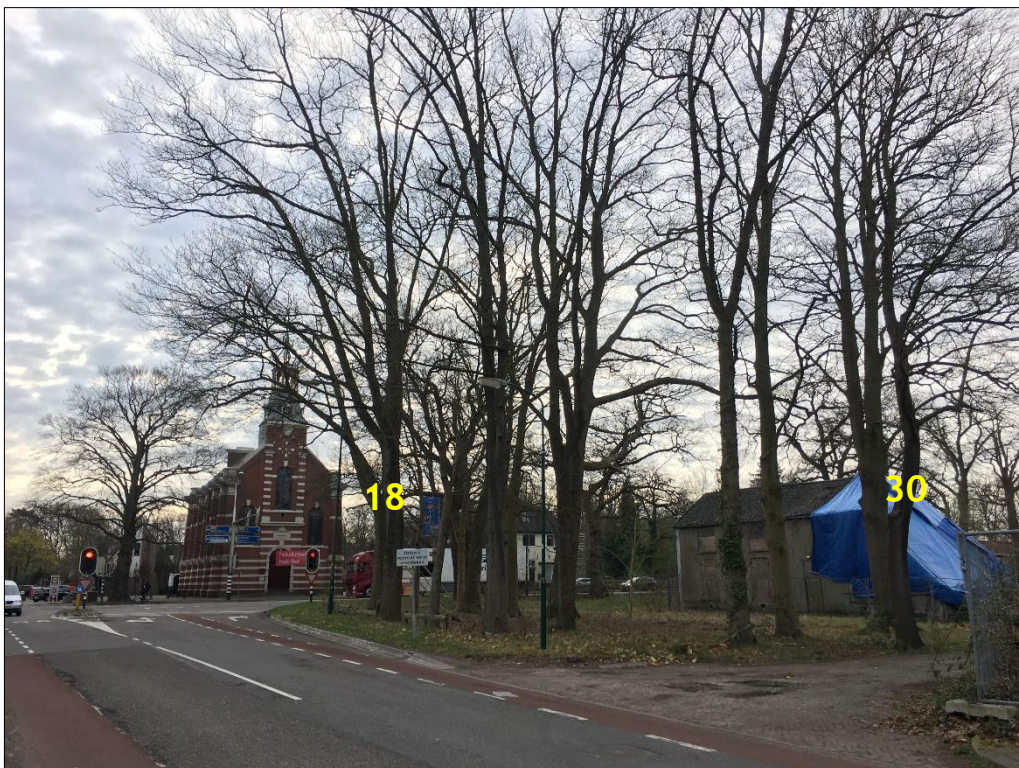
*Afbeelding 10: Bomengroep langs de Tuindorpsweg. Amerikaanse eiken en beuken;*

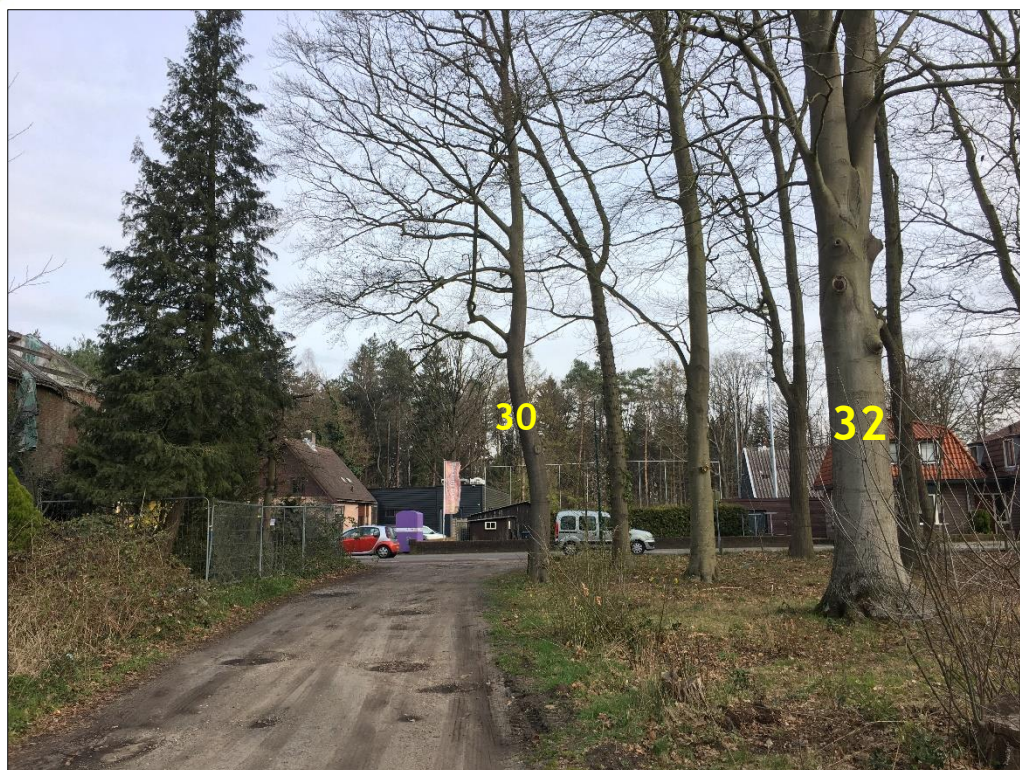
*Afbeelding 11: Solitaire bruine beuk (nr 32) langs toegangsweg;*

| Boomnummer | Boomsoort | Groeiwijze | Stamdiameterklasse | Stamdiameter | Boomhoogteklasse | Takvrije ruimte ruimte | Conditie | Mechanische kwaliteit | Afwijkingen | Onderhoudstoestand | Boomkwaliteit | Toekomstverwachting | Maatregel | Opmerking | Advies | Randvoorwaarden | Boombescherming |
|---|---|---|---|---|---|---|---|---|---|---|---|---|---|---|---|---|---|
| 32 | Fagus sylvatica ' <i>Atropunicea</i> ' | Solitair | 75 tot 100 cm | 87 | 18 tot 24 m | >4.5 m | Voldoende | Voldoende | Stamvoetschade | Aanvaard | Voldoende | > 15 jaar | | | Handhaven randvoorwaarde | Permavoid onder weg 3 m x<br>3,5 m | Bouwhek |

| Tabel 12 Analyse impact aanleg weg bij boom 32 | |
|---|---|
| Advies | Aanpassing ontwerp: fundering weg met boomkratten waardoor bodemverdichting wordt voorkomen en infiltratie zuurstof en water en beworteling onder klinkerweg mogelijk is |

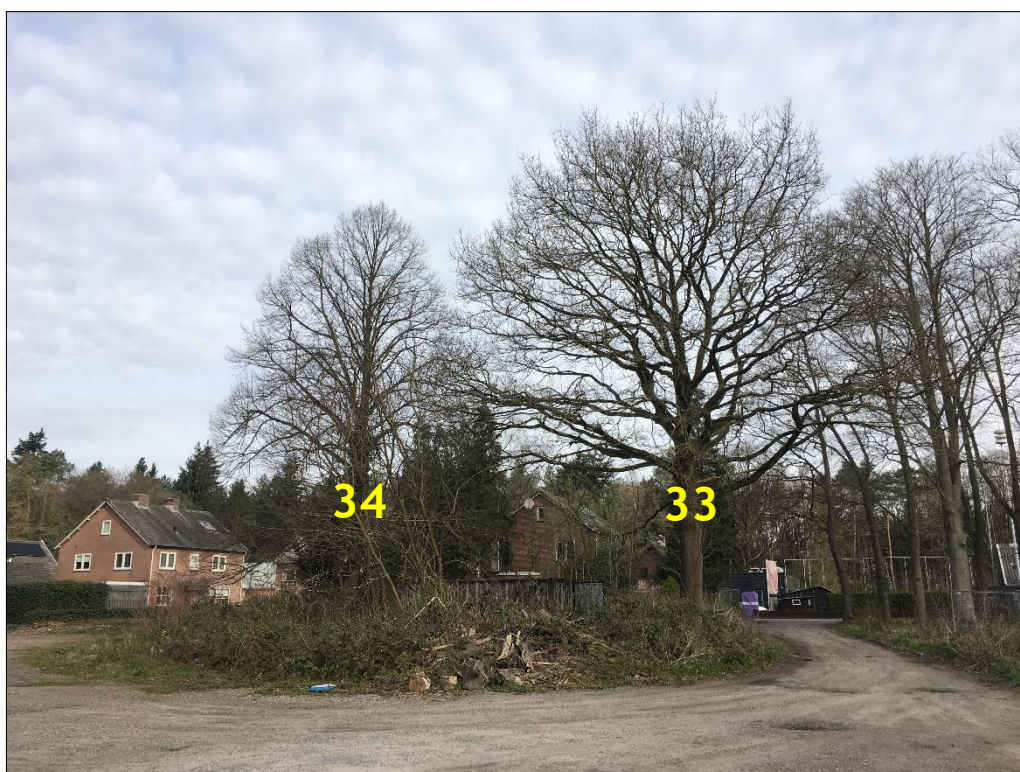
*Afbeelding 12: Solitaire bomen in centrum terrein: zomereik (33) en linde (34);*

Op grond van het huidige ontwerp zijn 5 bomen (7,8,9,33,34) niet te handhaven omdat deze zich op de locatie van de nieuwbouw bevinden of in het nieuwe ontwerp buitenruimte niet ingepast kunnen worden. 1 boom (26) heeft een te slechte boomkwaliteit om duurzaam te kunnen handhaven.

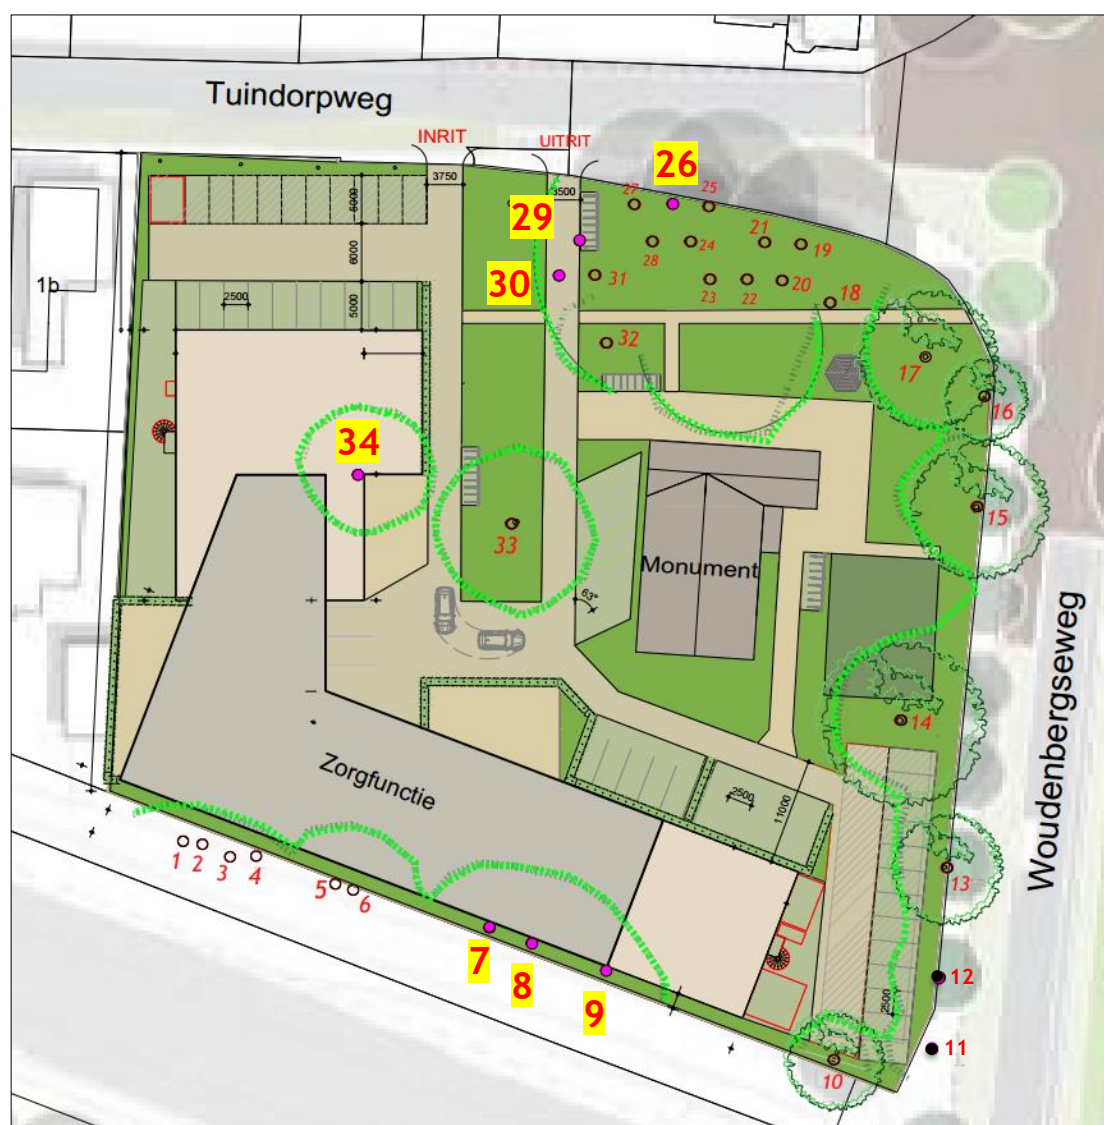
Afbeelding 16: 7 bomen zijn op voorhand niet te handhaven. Ze bevinden zich (geheel of gedeeltelijk) op de locatie van de nieuwbouw (7,8,9,34) of de toegangsweg (29,30) of de kwaliteit is te slecht (26);

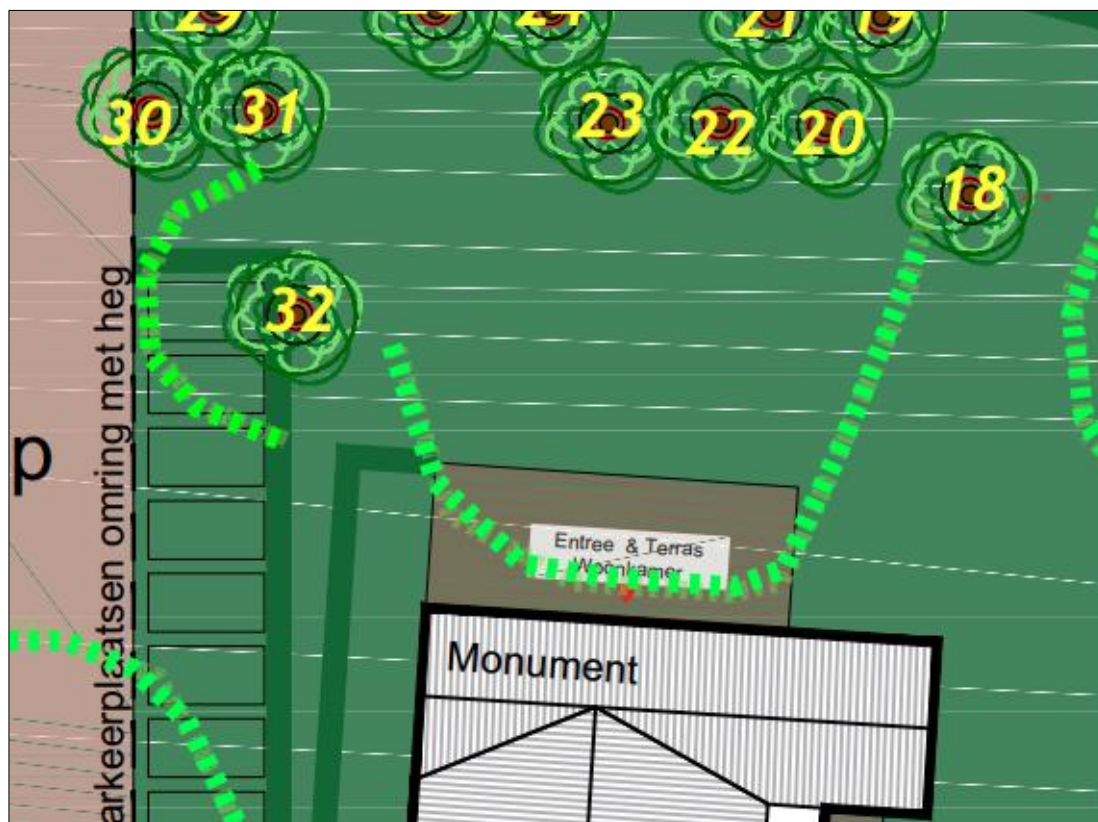
2. Bij de bomen ter hoogte van het nieuwe terras aan de noordzijde van het monumentale gebouw is echter onder de kroon ruim voldoende takvrije ruimte aanwezig (afb.19A en 19B).

Afbeelding 19A: Entree en terras nieuwbouw (monument) onder kroonprojectie;

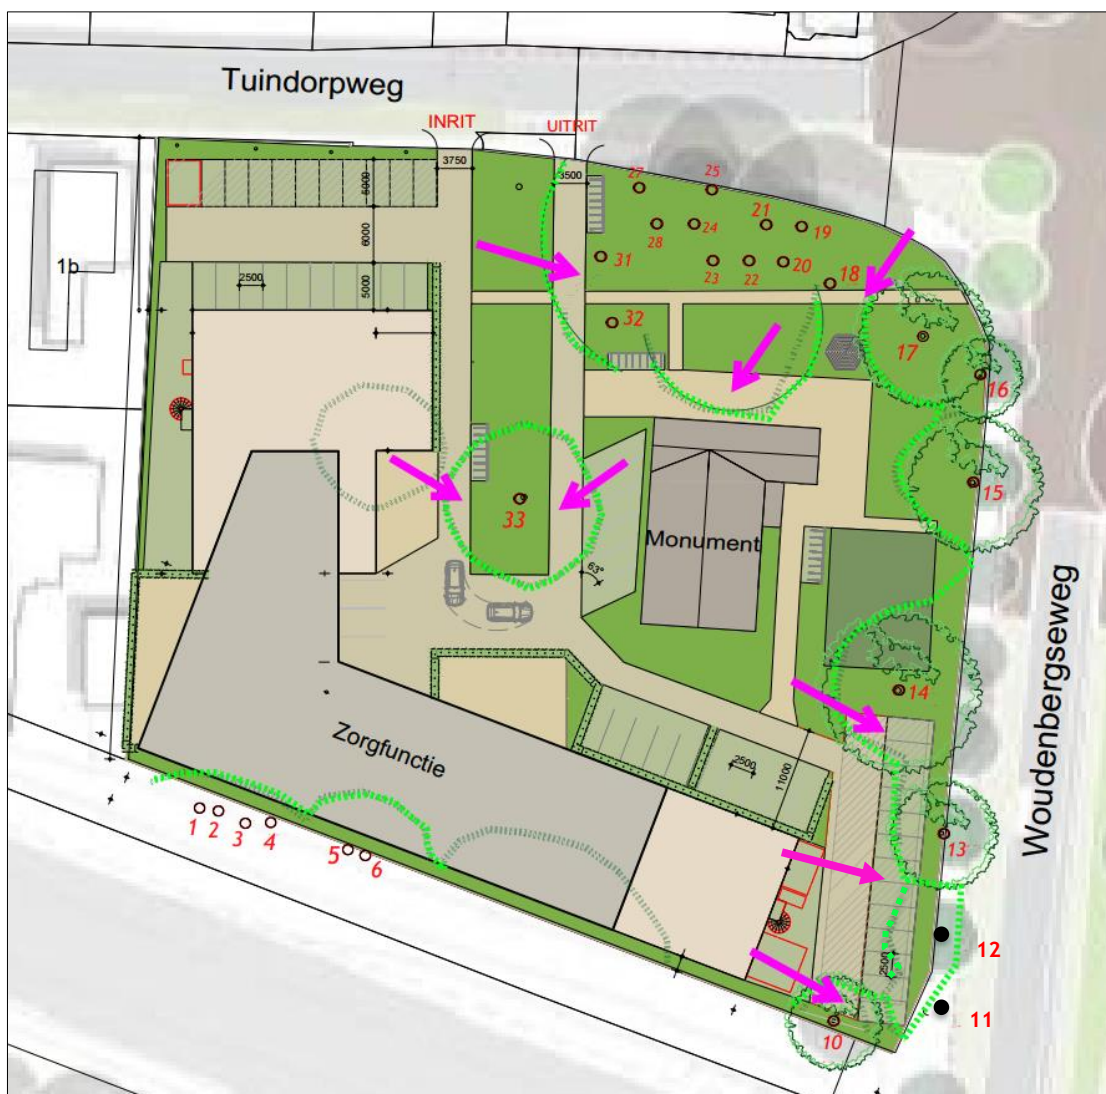
Om de nieuwe ontsluitingswegen en de parkeerplaatsen te realiseren wordt er op 7 locaties gegraven binnen de bewortelbare boomzone (afb. 20).

Afbeelding 20: Met de paarse pijl zijn de locaties aangegeven met ondergrondse knelpunten bij (in principe) te handhaven bomen;

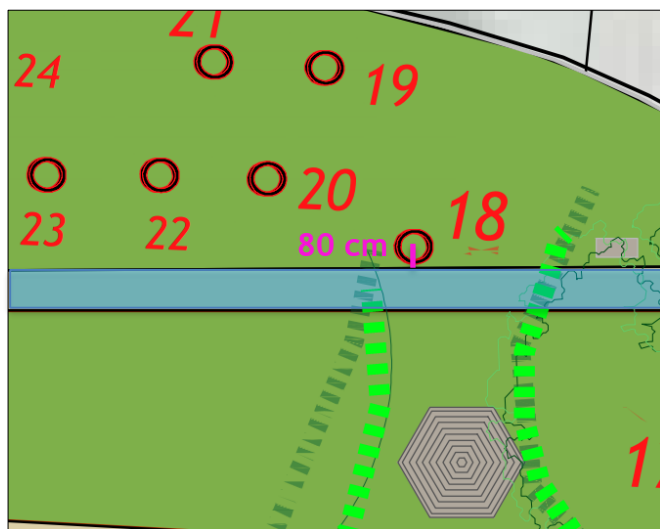
Afbeelding 26: Blauw: voetpad (halfverharding);

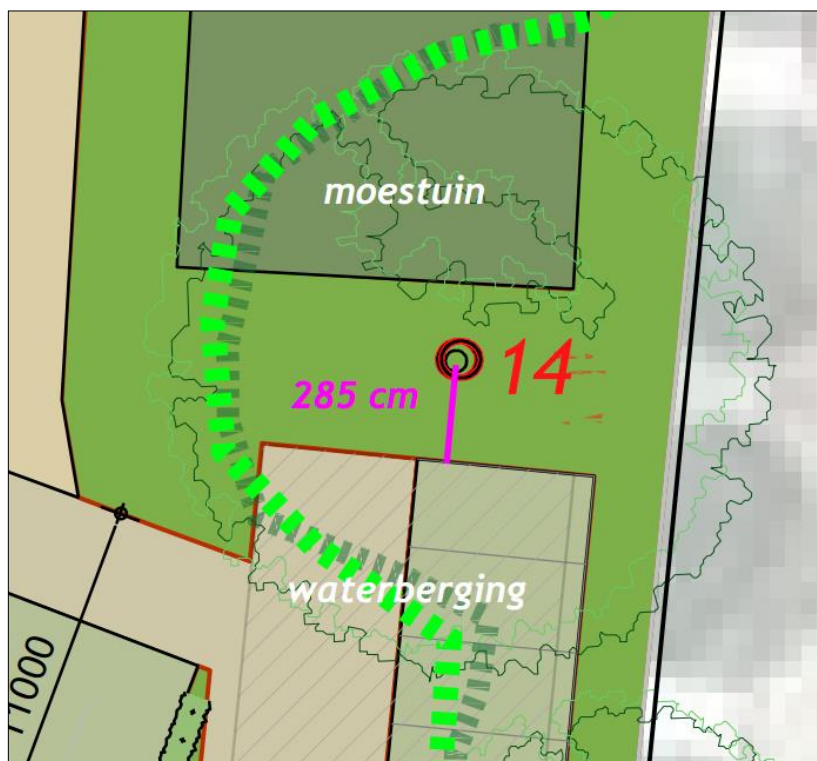
Afbeelding 28: Werkzaamheden binnen de kroonprojectie van boom 14 (moestuin en verhardingen weg en parkeerplaatsen (met waterberging));

| Schade aan beworteling | Minimaal (beworteling zomereik begint meestal vanaf 40 cm-mv) |
| Invloed waterberging (infiltratie) | Positief voor de boom (dieper aanwezige beworteling buiten 'boombak') |

| Advies | Uitvoering volgens ontwerp |

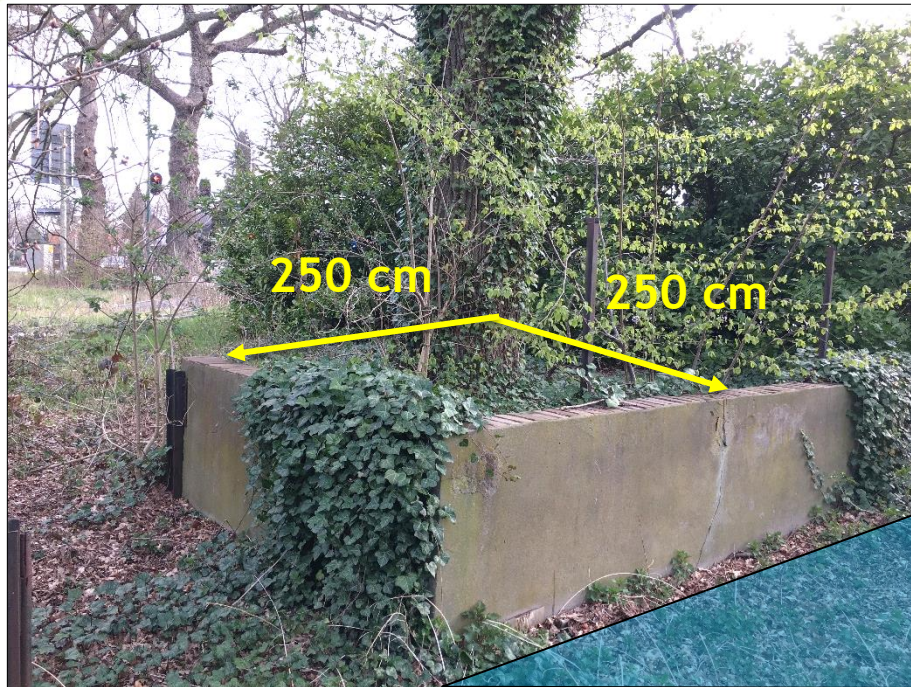
Afbeelding 29: Blauw: nieuwe verharding weg en parkeerplaatsen (waaronder infiltratie);

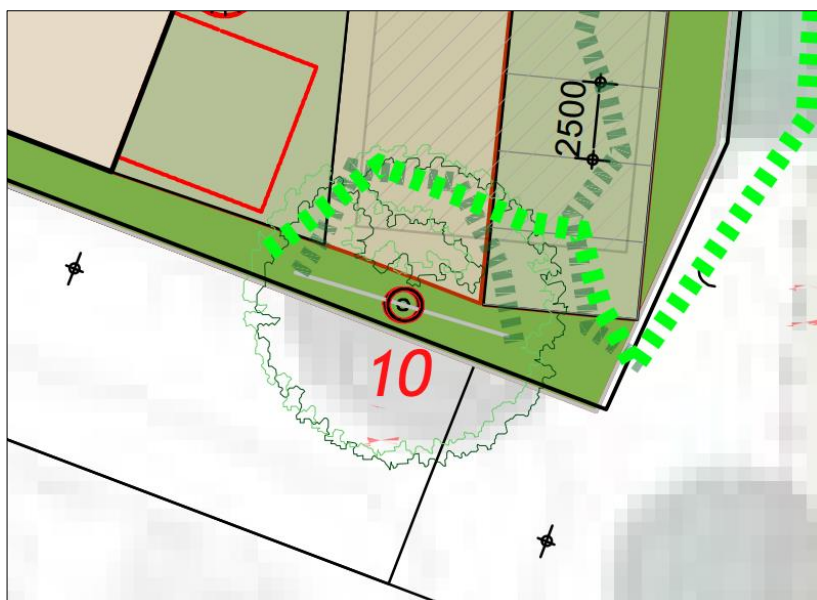
Afbeelding 31: Aanleg weg en parkeerplaatsen (met waterberging) nabij boom 10;

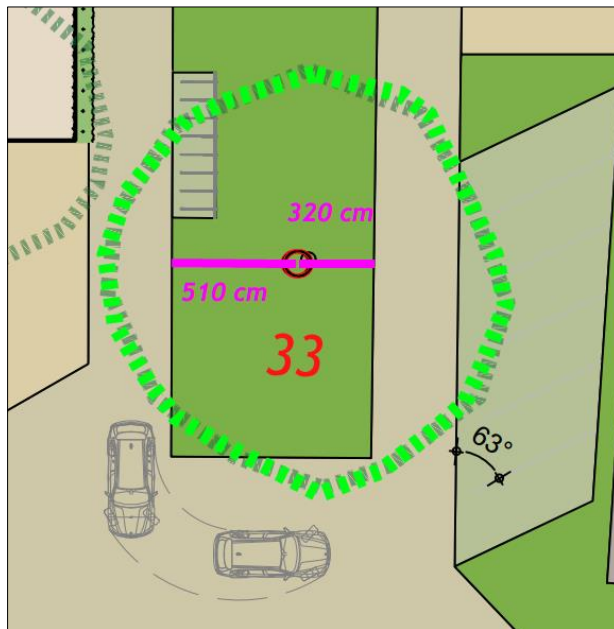
Afbeelding 34: Verhardingen nieuwe weg (klinkers) aan beide zijden van de zomereik;

| Tabel 15 Analyse impact aanleg verhardingen bij boom 33 | |
|---|---|
| Schade aan beworteling | Minimaal (beworteling zomereik vanaf 40 cm-mv) |
| Verstoring groeiplaats | Minimaal (klinkers handhaven infiltratie en zuurstoftoetreding) |

| Tabel 15 Analyse impact aanleg verhardingen bij boom 33 | |
|---|---|
| Advies | Handhaven |

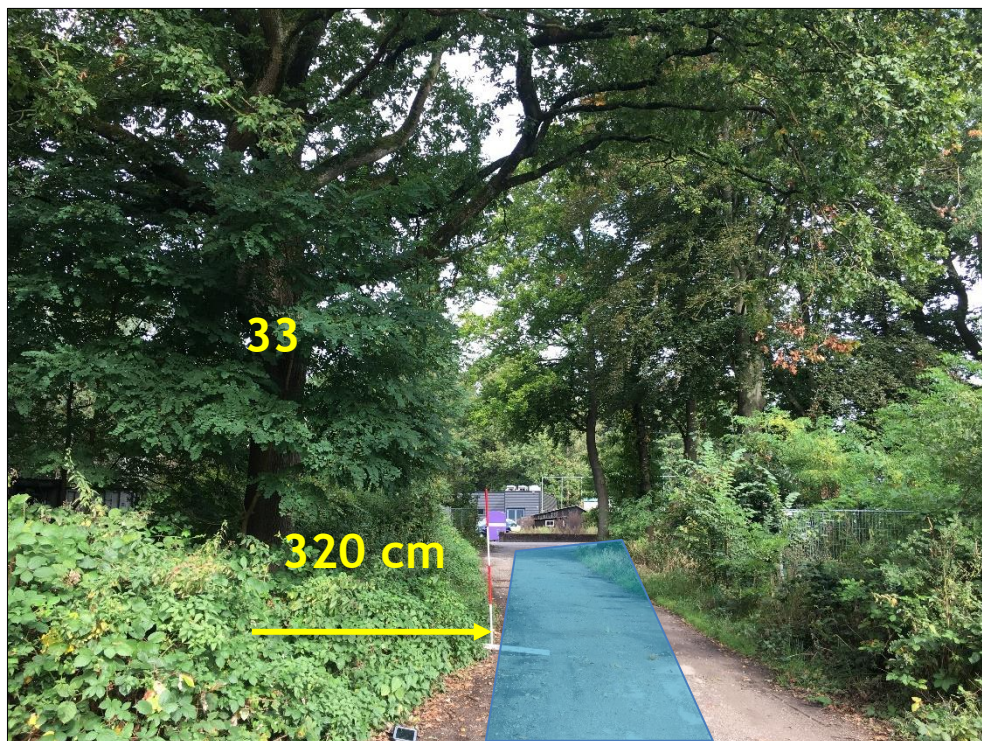
Afbeelding 35: Nieuwe ontsluitingsweg (blauw) op locatie huidige verharding;

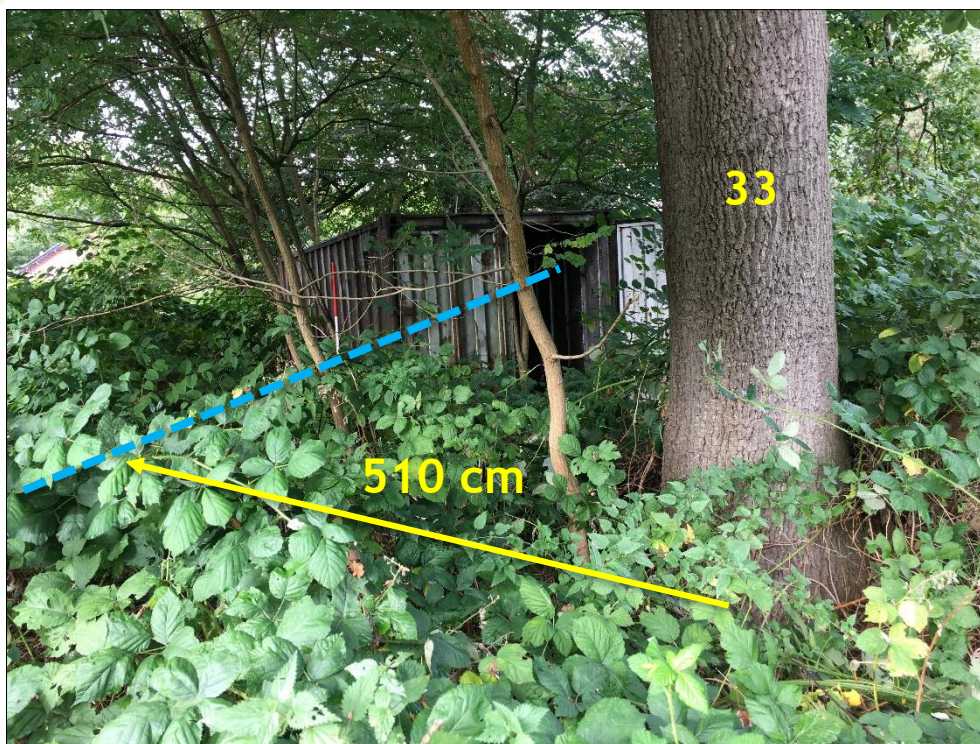
Afbeelding 36: Blauw: grens nieuwe verharding westzijde boom (deels op locatie huidige container);

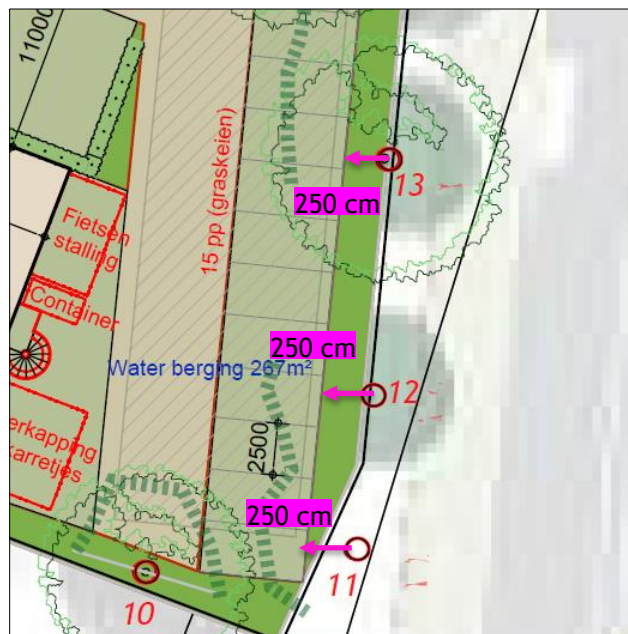
Afbeelding 37: Aanleg parkeerplaatsen binnen de kroonprojectie van boom 11, 12 en 13;

| Werkzaamheid binnen kroonprojectie | Ontgraving (ca 40 cm diep) nieuwe verhardingen op 100 cm onder niveau stamvoet bomen |
| Verwachte Invloed waterberging (infiltratie) | Neutraal tot positief voor deze bomen die te maken lijken te hebben met droogtestress |

| Advies | Handhaven met onderhoudsmaatregel (verwijderen dood hout bomen 11 en 12); |

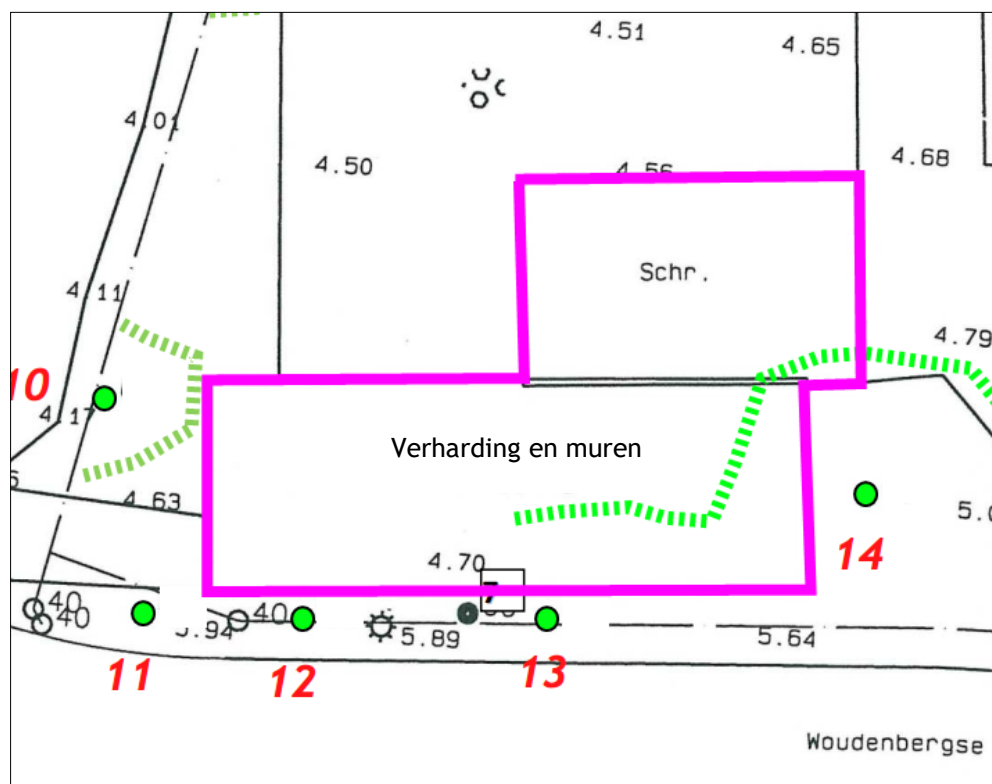
Bij de sloop- en bouwwerkzaamheden is de kans op beschadiging van de bomen (stam en stamvoet) en hun groeiplaats (bodemverdichting en -verslemping) groot als gevolg van:

Afbeelding 39: Paars: contouren waarbinnen sloopwerkzaamheden plaatsvinden;

Om deze schade te voorkomen dient (met name ook tijdens de sloopfase (!) rondom de bomen een beschermde zone (bouwhekken) aangegeven te worden waarbinnen geen enkele activiteit is toegestaan. De locatie van de bouwhekken is aangegeven op de plattegrond (bijlage 4). Onderstaande afbeeldingen tonen de locatie van de sloopwerkzaamheden nabij (te handhaven) bomen.

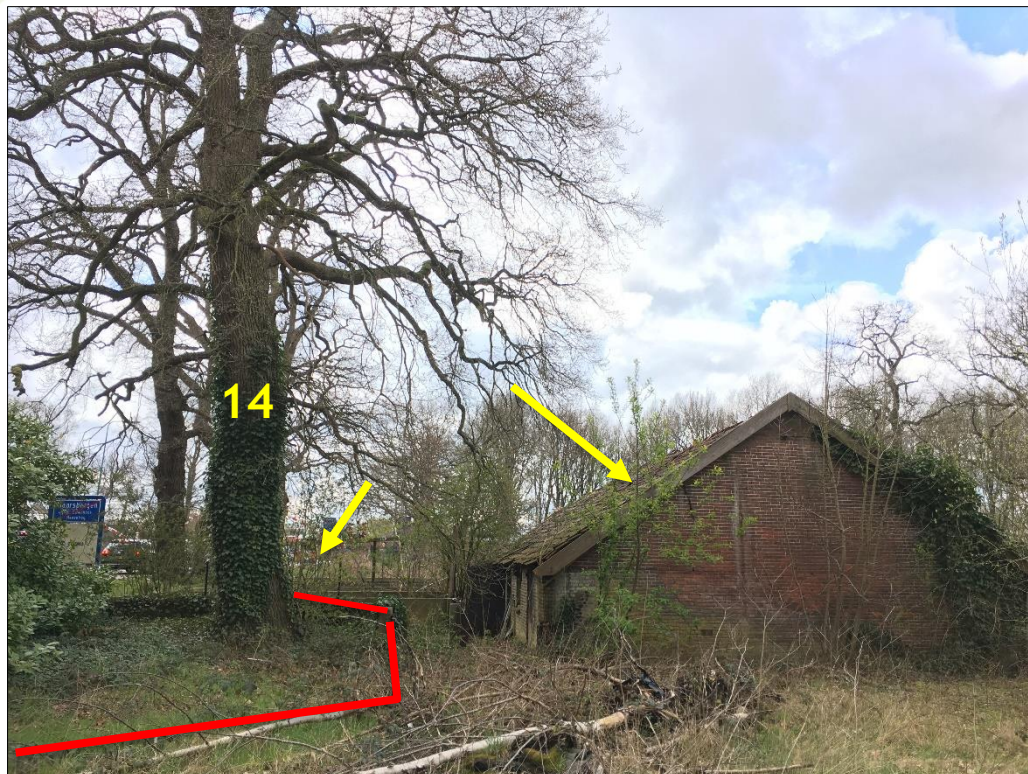
Afbeelding 40: Te slopen bebouwing en verhardingen. Rood: bouwhek;

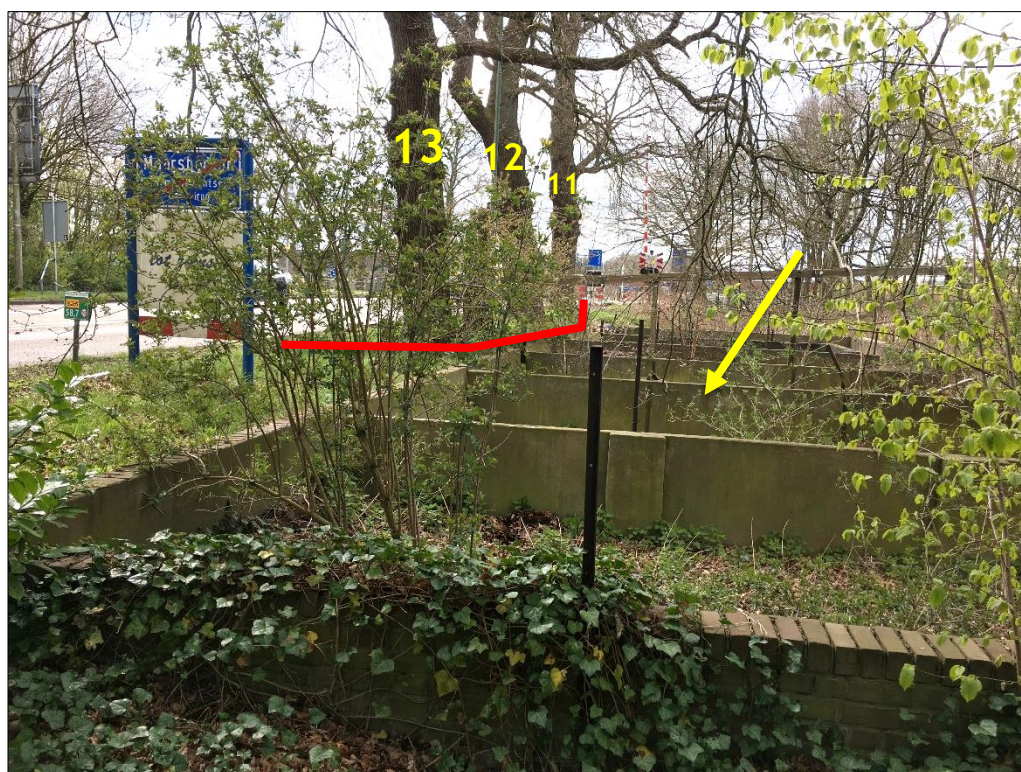
Afbeelding 41: Idem;

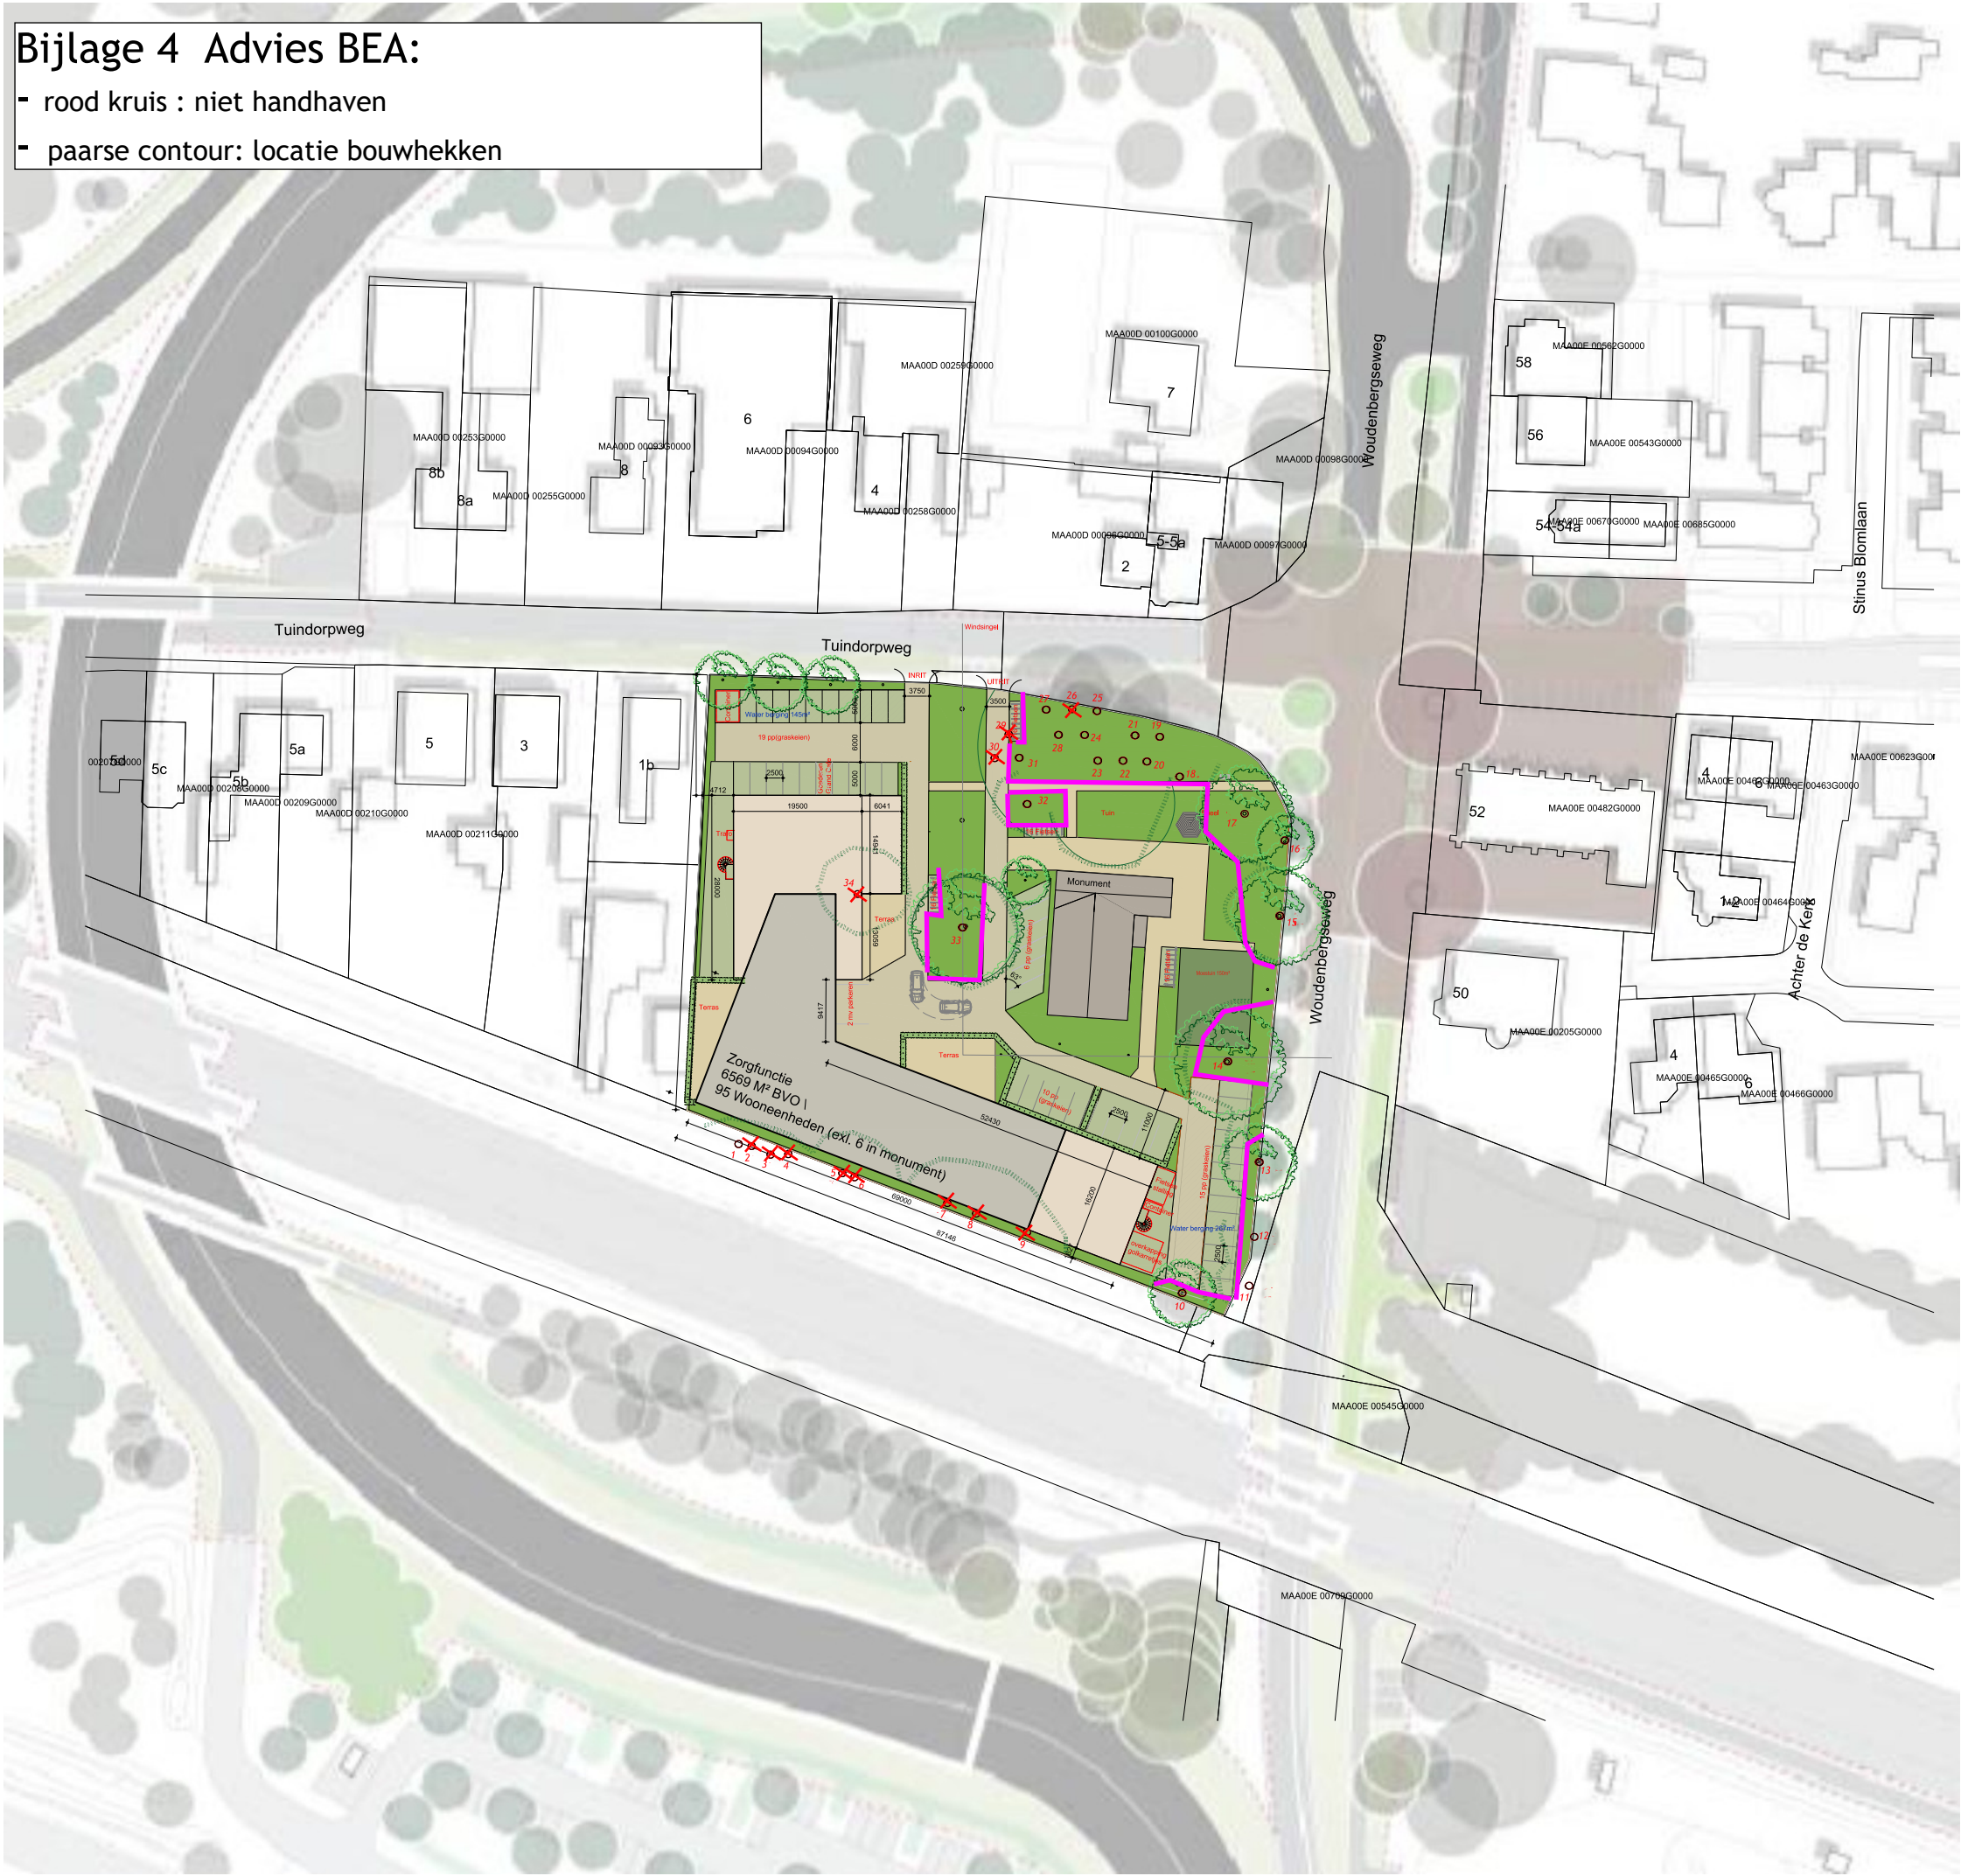
- rood kruis : niet handhaven
- paarse contour: locatie bouwhekken

Geadviseerd wordt (zie ook plattegrond bijlage 4):
