**Handleiding ontwerpen rond bomen  
Stationsgebied Driebergen/Zeist**  
*Mei 2011 / 4655.5*

**Copijn Boomspecialisten B.V.**

| Datum | : 17 mei 2011 |
| Projectnummer Copijn | : 4655.5 |

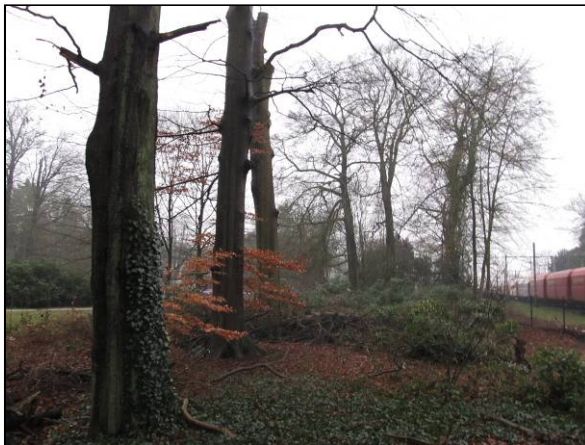
Direct achter de fietsenstalling staan diverse zware beuken en kleinere beuken, met een aantal zaailingen van esdoorn ertussen. Verder op in deze zone wisselen groepjes naaldbomen af met volwassen beuken en een enkele plataan, linde of eik. De kwaliteit van de bomen is, op een enkele uitzondering na, goed. Door de dichte onderlingen afstand zijn de kronen niet optimaal gevormd.

*Zware beuken langs het spoor*

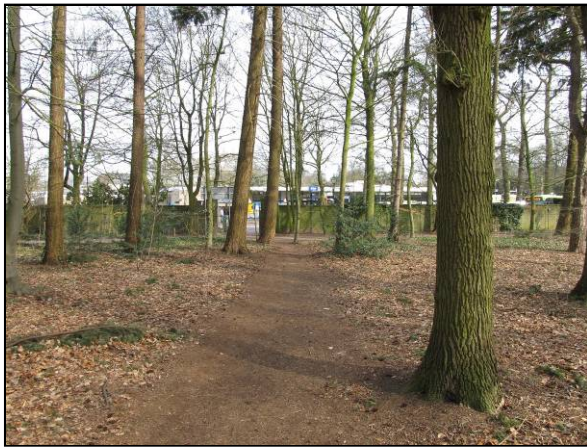
***Boszone nabij station***

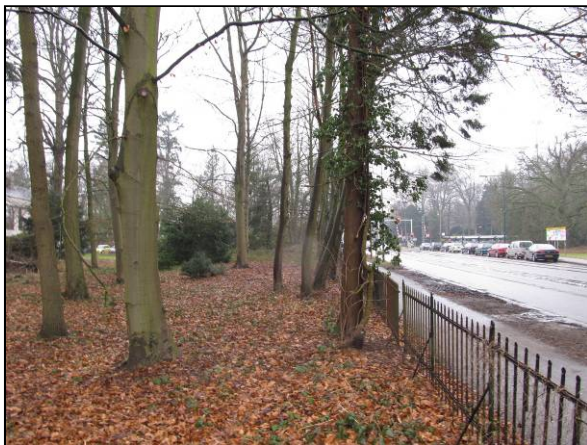
Langs de hoofdstraat vormen de bomen een dichte groene wand. In deze zone staat hoofdzakelijk beuk, eik en kastanje. De kwaliteit van deze bomen is goed tot redelijk. Achter de boszone staat een grote linde met een goede conditie. Langs de hoofdingang van het landgoed staan ook lindes in laanverband. Op een enkeling na zijn de bomen niet van hele grote waarde.

***Boszone langs Hoofdstraat***

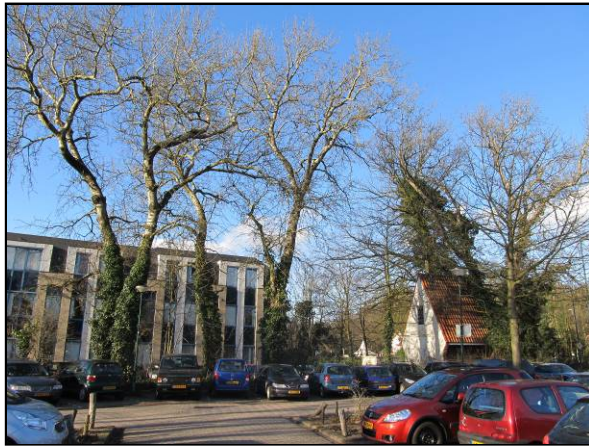
De oude kastanje aan de rand van het parkeerterrein kampt met terugvallende groei. Op dit moment is deze nog beoordeeld als redelijk. De zoom rond het parkeerterrein bestaat uit volwassen grijze abelen en robinia's. De kwaliteit en conditie zijn goed.

*Grijze abelen rond het parkeerterrein*

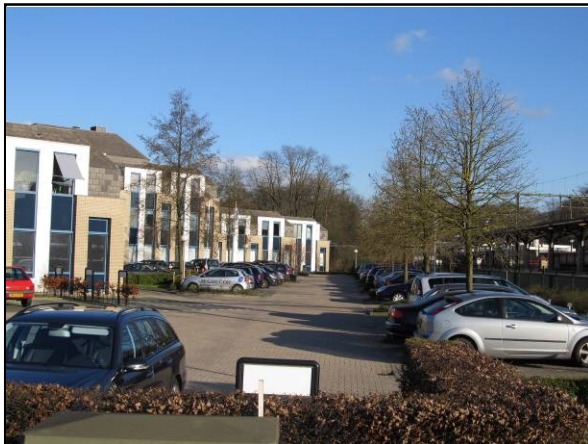
Aan de noordzijde van het spoor liggen aan de Odijkerweg verschillende kantoorpanden waaronder dat van Staatsbosbeheer. Rond de kantoren staat een relatief jong bomenbestand bestaande uit hoofdzakelijk boomhazelaar en grijze els. De conditie en kwaliteit van de bomen varieert van goed tot matig.

***Boomhazelaars op het parkeerterrein***

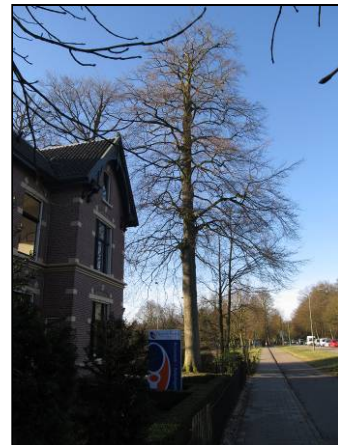
Aan de Driebergseweg liggen verschillende percelen en met volwassen bomen. Het gaat vooral om beuken die dicht op de weg staan. Op het perceel van Driebergseweg 22 staat de oudste beuk met een redelijke conditie. De beuk maakt onderdeel uit van een rij oude beuken. De overige bomen hebben over het algemeen een goede conditie.

*Beuk bij nr. 22*

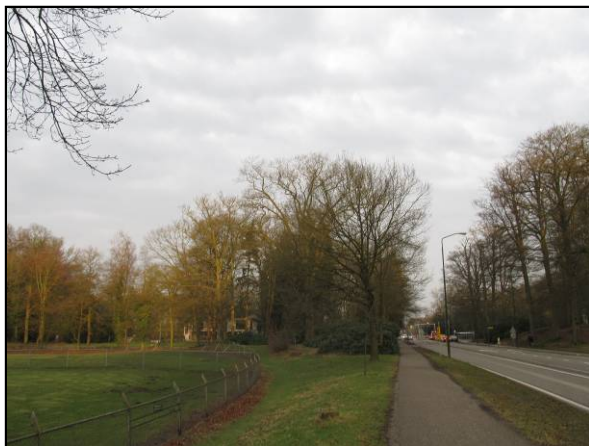
Ter hoogte van het hertenkamp staat een oude Amerikaanse eik met een redelijke conditie. Naast de eik staat een matige beuk. Tussen de weg en het hertenkamp staat een rij jonge zomereiken. Deze bomen zijn potentieel verplantbaar. Op de hoek van het hertenkamp aan de zijde van de ingang van het Louis Bolk instituut staan twee mooie linden met een goede kwaliteit.

*Amerikaanse eik bij het Hertenkamp*

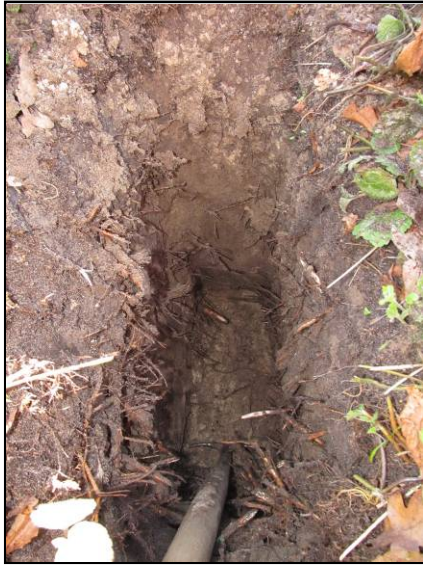
Tussen de 40 en 60 cm bevindt zich een inspoelingslaag die ook intensief doorworteld is. Vanaf 60 cm gaat het profiel over in humusarme zandlaag. Tot 90 cm onder maaiveld is deze matig doorworteld met hoofdzakelijk fijne wortels.

***Profielkuil***

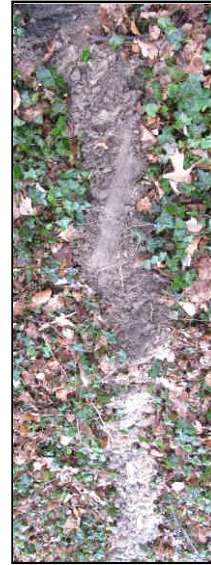
Met behulp van een grondboor is tot een diepte van 230 cm geboord. Op deze diepte is het grondwater/verzadigde zone aangetroffen. De bovenste 70 cm van de boring bestaat uit humusrijk zand. Vanaf 70 tot 230 cm onder maaiveld is dekzand opgeboord.

***Boorprofiel***

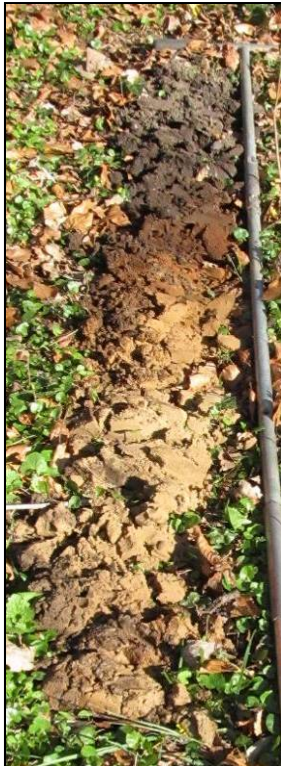
Op landgoed Beerschoten is een grondboring uitgevoerd nabij de oude eik. Hierbij is geconstateerd dat de bovenste 50 cm uit humusrijk zand bestaat. Deze laag gaat over in een bruine zandlaag die doorloopt tot 80 cm onder het maaiveld. Vanaf 80 cm tot 140 cm bestaat het profiel uit de oorspronkelijke dekzandlaag. Op 140 cm onder het maaiveld is het grondwater

***Boorprofiel***
