**MASTER BOMEN EFFECT ANALYSE  
STATIONSGBIED DRIEBERGEN/ZEIST**

*WERKPAKKET 4.5.8 / NOVEMBER 2013/ B3876*

**COPIJN BOOMSPECIALISTEN B.V.**

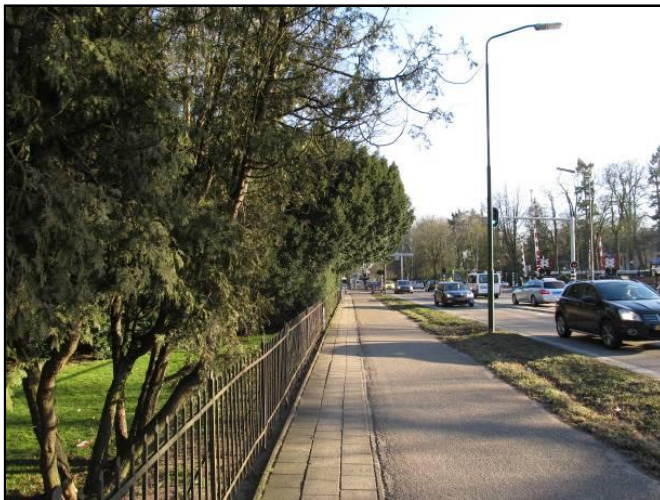
De taxushaag hangt ver over het trottoir heen. De mooie, imposante bomen staan wat verder op het landgoed (boom nr. 257 en 258).

*Overhangende taxus op landgoed Bornia*

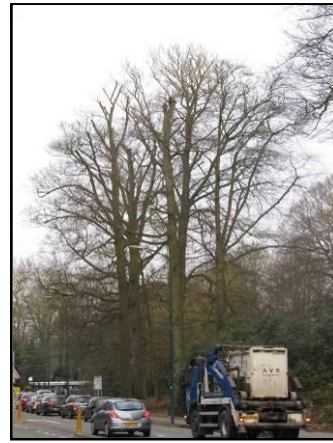
Verder staan er twee beukengroepen pal naast de weg. Het eerste groepje staat op een kleine heuvel en bestaat uit vijf beuken. De conditie en kwaliteit van de bomen is, op een redelijk exemplaar na, matig. De beuken sterven terug en hebben een laag toekomstperspectief.

*Terugstervende beuken*

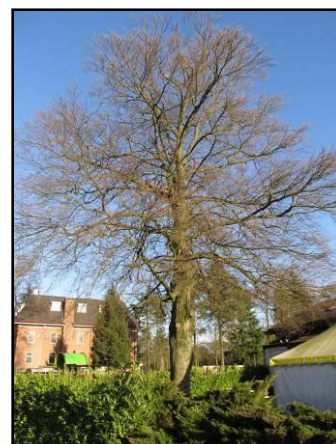
Rond deze kruising staan diverse groepjes bomen. Zo staat er een grote beeldbepalende beuk op het terrein van het pannenkoekenrestaurant. De conditie van de boom is niet optimaal maar nog niet zorgelijk.

*Beuk bij pannenkoekenhuis*

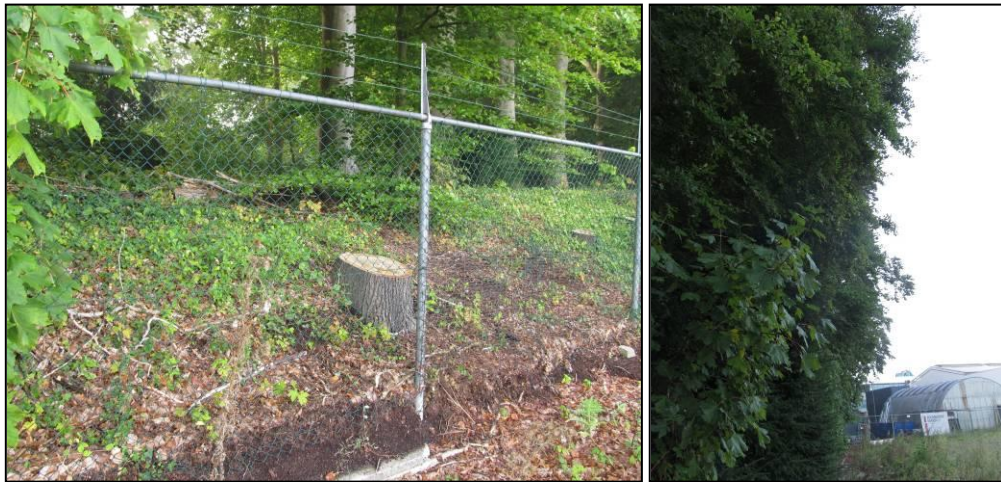
In de huidige situatie groeien de kronen van de beuken amper over de perceelsgrens. Dit is het gevolg van de vrij opgaande kroonstructuur. Onderin de kroon zijn de bomen goed vertakt en voldoende groen. Vermoedelijk hebben de eiken, die hier stonden, ervoor gezorgd dat de kronen van de beuken niet breder zijn geworden. Ook het inmiddels gesloopte voormalige bedrijfsgebouw heeft de kroonontwikkeling aan deze kant vermoedelijk tegengehouden.

Dit heeft aan deze kant geresulteerd in een vrij hoge en vlakke samenhangende kroonlijn. Men zou dit ook kunnen omschrijven als een 'groene wand' die gemiddeld ca. 3 m boven de perceelsgrens uitsteekt (n.b.: de bomentekening geeft een geïdealiseerde cirkelvormige kroonvorm weer en houdt geen rekening met de individuele en vaak onevenredige symmetrie van een boom).

*Foto links: stobbe van een geveld eik in het talud aan de rand van De Reehorst.*

*Foto rechts: de kronen van de beuken vormen een samenhangende en vlakke 'groene wand'.*

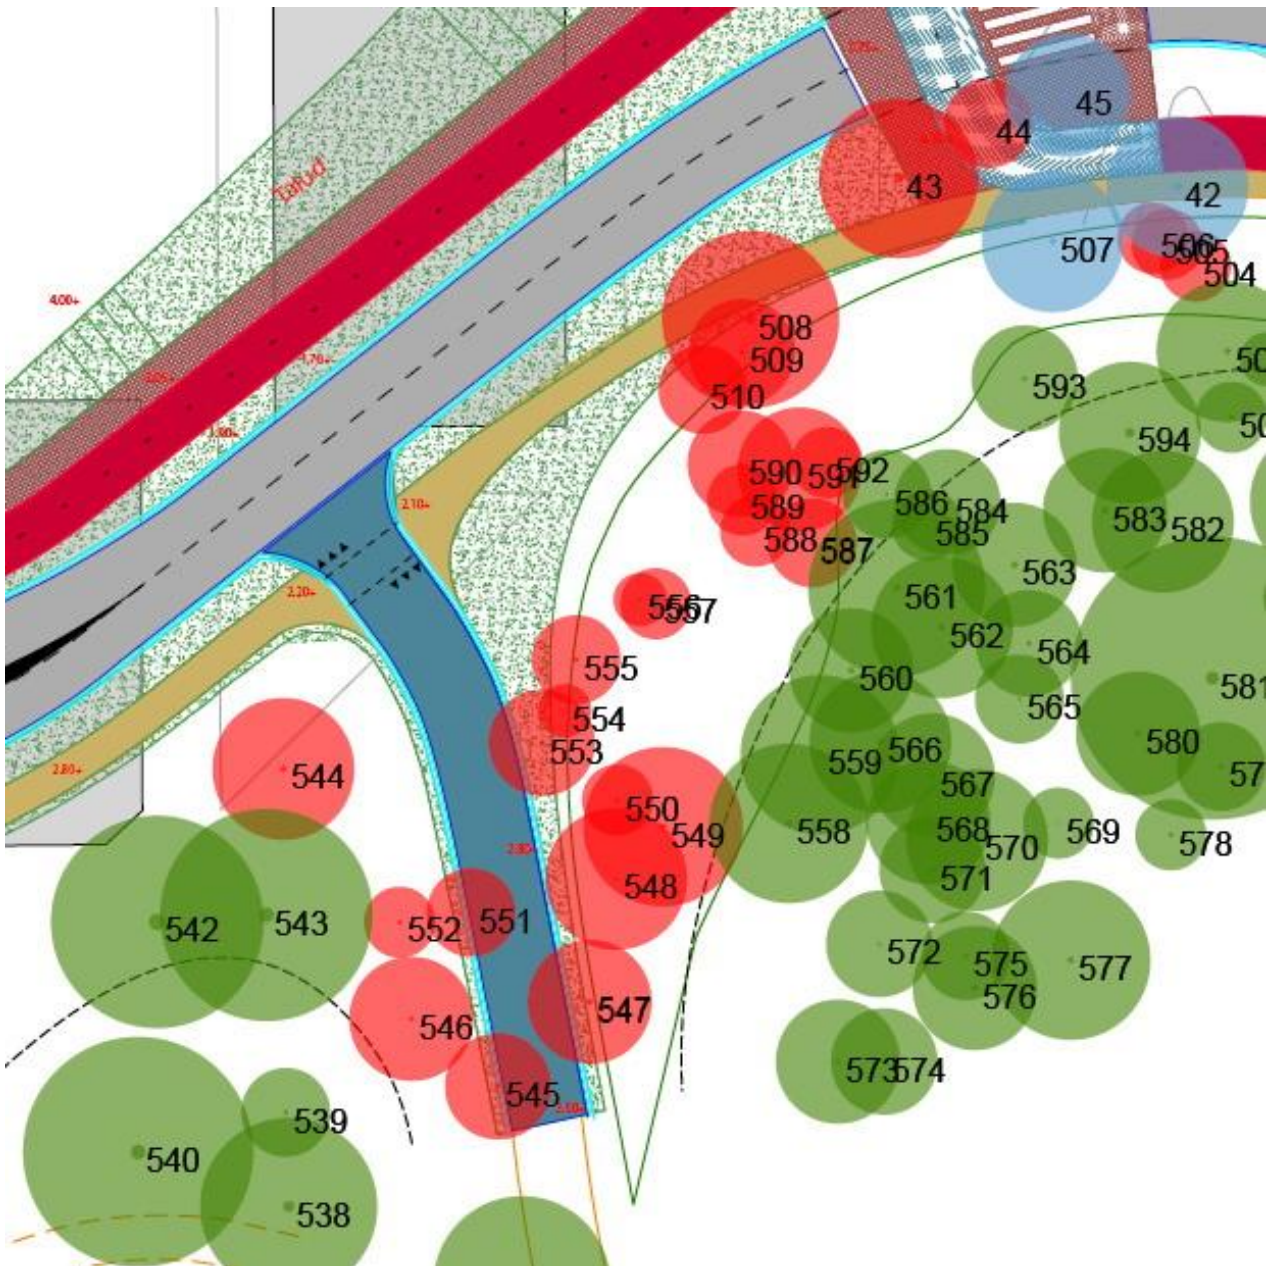
Bijzondere aandacht verdienen twee grote beuken aan de westzijde van de geplande inrit (bomen nr. 542 en 543). Deze bomen sluiten aan op een doorgaande structuur met beuken aan de zuidwestzijde van de toekomstige inrit. Het zijn exemplaren met hoogtes van ruim 25 m.

*Noordrand van De Reehorst. De nieuwe inrit is gepland ter hoogte van de aangrenzende bedrijfskavel. Door deze ingreep zouden vooral kleinere bomen moeten wijken. De twee grote beuken (nr. 542 en 543) kunnen in principe worden ingepast. De paars gekleurde bomen moeten wijken voor de geplande ontwikkelingen op De Reehorst (creëren van een nieuwe inrit met aansluiting op de tunnelconstructie).*

Hoewel deze grote beuken in de huidige situatie nog stabiel zijn en enig toekomstperspectief hebben, vertonen deze bomen een teruglopende conditie en beginnende topsterfte.

De planvorming is dusdanig aangepast dat inpassing en behoud van deze twee bomen principieel mogelijk is.

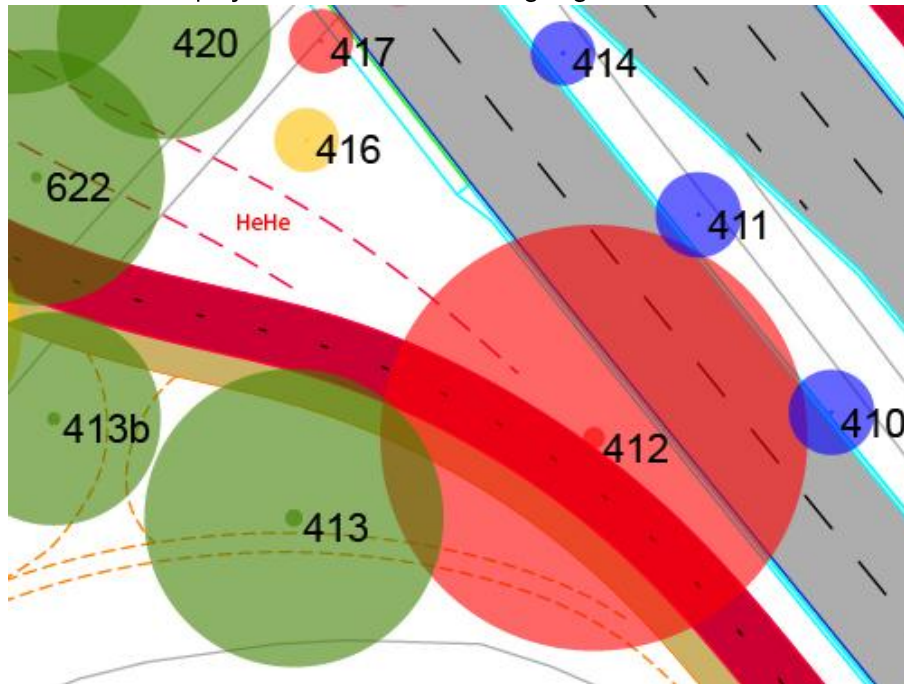
Door de verbreding van het wegtracé kan de grote Amerikaanse eik naast de Hertenkamp niet gehandhaafd worden (boom nr. 412).

Omdat het nieuwe fietspad ergens in deze zone moet lopen komt ook behoud van de beuk ernaast (boom nr. 413) onder druk te staan. Deze boom staat net als de Amerikaanse eik op een kleine heuvel. Het nieuwe fietspad moet naar verwachting binnen de kroonprojectie van deze boom aangelegd worden.

Inpassen van de beuk is principieel mogelijk. Bij de optimalisatie van het plan is het tracé van het fiets- en voetpad nog dusdanig aangepast dat de impact voor de beuk minimaal wordt. Wanneer het pad uiteindelijk toch wat meer in richting beuk moet opschuiven, kan met dezelfde constructie gewerkt worden als in het tracé hierboven (type A, zie paragraaf 7.2.1.). Aandachtspunt is hierbij echter het hoogteverschil tussen de standplaats van de boom en de omgeving. Het fietspad moet in deze zone goed functioneren. Een kleine steile heuvel mag dan geen risico's opleveren. Eventueel is hier een inpassing met een korte vrij dragende (brug)constructie noodzakelijk, omdat het fietspad ook over de zaksloot heen moet.

De locatie biedt zich verder aan tot herplant van een markante boom of een bomengroep. Dit zou een boomsoort met een verhoogde sierwaarde in de landgoederensfeer moeten zijn. Mogelijke opties zijn bijvoorbeeld bruine beuk of tulpenboom. Bij deze optie wordt uitgegaan van bomen met een vrij zware plantmaat (50/60). Het verlies van de Amerikaanse eik kan hierdoor direct ter plaatse gecompenseerd worden.

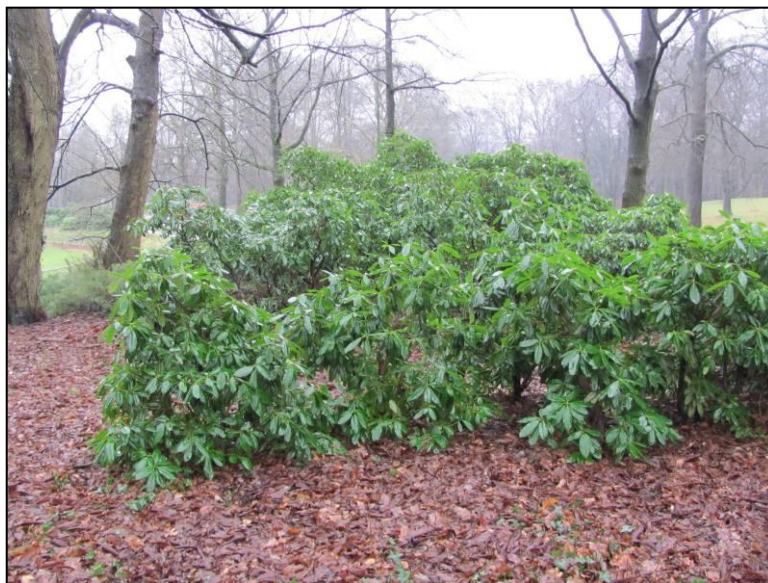
*In de huidige situatie staan diverse kleinere rhododendronstruiken in het tracé waar straks het fietspad moet komen. Voor de inpassing van de constructie is dat gunstig. De struiken zijn goed verplantbaar.*

De omstandigheden voor een boomvriendelijke inpassing van het fietspad zijn hier gunstig. Reden hiervoor is de aanwezigheid van een groot aantal rhododendronstruiken in deze zone. Dit betreft vooral kleinere exemplaren die goed verplantbaar zijn en hierdoor binnen het projectgebied en op De Reehorst voor herplant kunnen worden toegepast. Wanneer deze struiken met kluit worden uitgegraven ontstaat automatisch een geschikt tracé met voldoende diepte. Door de onderlinge wortelconcurrentie is de verwachting dat de lindes in dit tracé weinig essentiële beworteling hebben gevormd. Het fietspad kan daarom met de volgende opbouw en werkwijze worden aangelegd:

- Verplanten van de rhododendrons met kluit
- Verder uitdiepen van het tracé voor het fietspad tot ca. 50 cm beneden het bestaande maaiveld. Deze werkzaamheden worden uitgevoerd met ondersteuning van een boomtechnische adviseur. Mochten onverwacht veel zware wortels van de lindes in dit gedeelte zitten wordt niet verder gegraven. In dit geval wordt een constructie met holle kunststofplaten toegepast conform de beschrijving in hoofdstuk 7.2.1 en de eerste principeddoorsnede in bijlage 5.

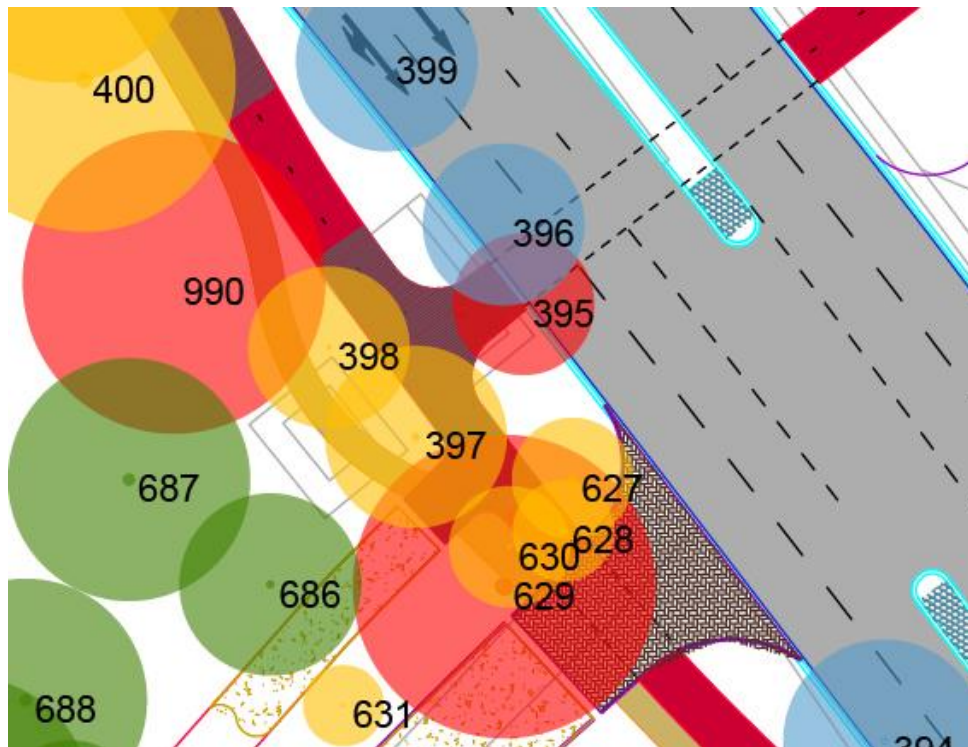
De linde (boom nr. 395) kan niet behouden worden omdat haar wortelkluit vergroeid is met het bestaande trafohuis dat in de toekomst moet wijken.

*De kruising van het nieuwe fietspad gaat tussen de twee eiken nr. 397 en 398 door. Hier staan tegenwoordig twee trafohuisjes. De kastanje nr. 990 (op de foto links) wijkt, waardoor de eiken als toekomstbomen meer ruimte ter beschikking krijgen.*

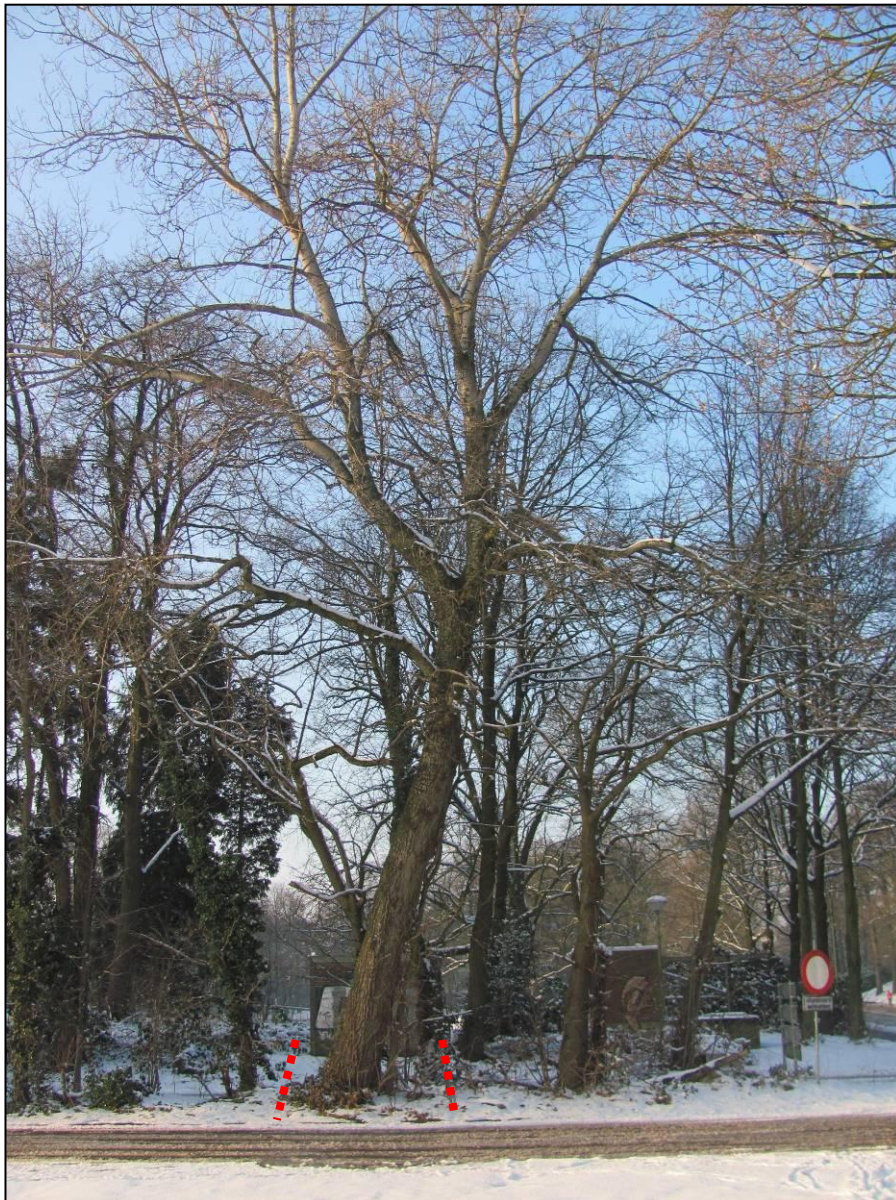
*Sloop van het achterste trafohuisje levert een geschikt tracé voor het nieuwe fietspad op (zie stippellijnen). De abeel in de houtwal moet hiervoor wijken. Binnen de herinrichting zullen tussen het fietspad en de Hoofdstraat in deze strook eiken in een zwaardere maat herplant worden.*

Dit kan met een vrij geringe impact wanneer gebruik gemaakt wordt van de fundering van het achterste trafohuisje vlakbij de oprit. Wanneer deze verdieping verwijderd wordt is de nodige hoogte nagenoeg bereikt. Omdat onder de fundering naar verwachting weinig wortels zitten kan het profiel voor het fietspad hier wat uitgediept en ingepast worden.

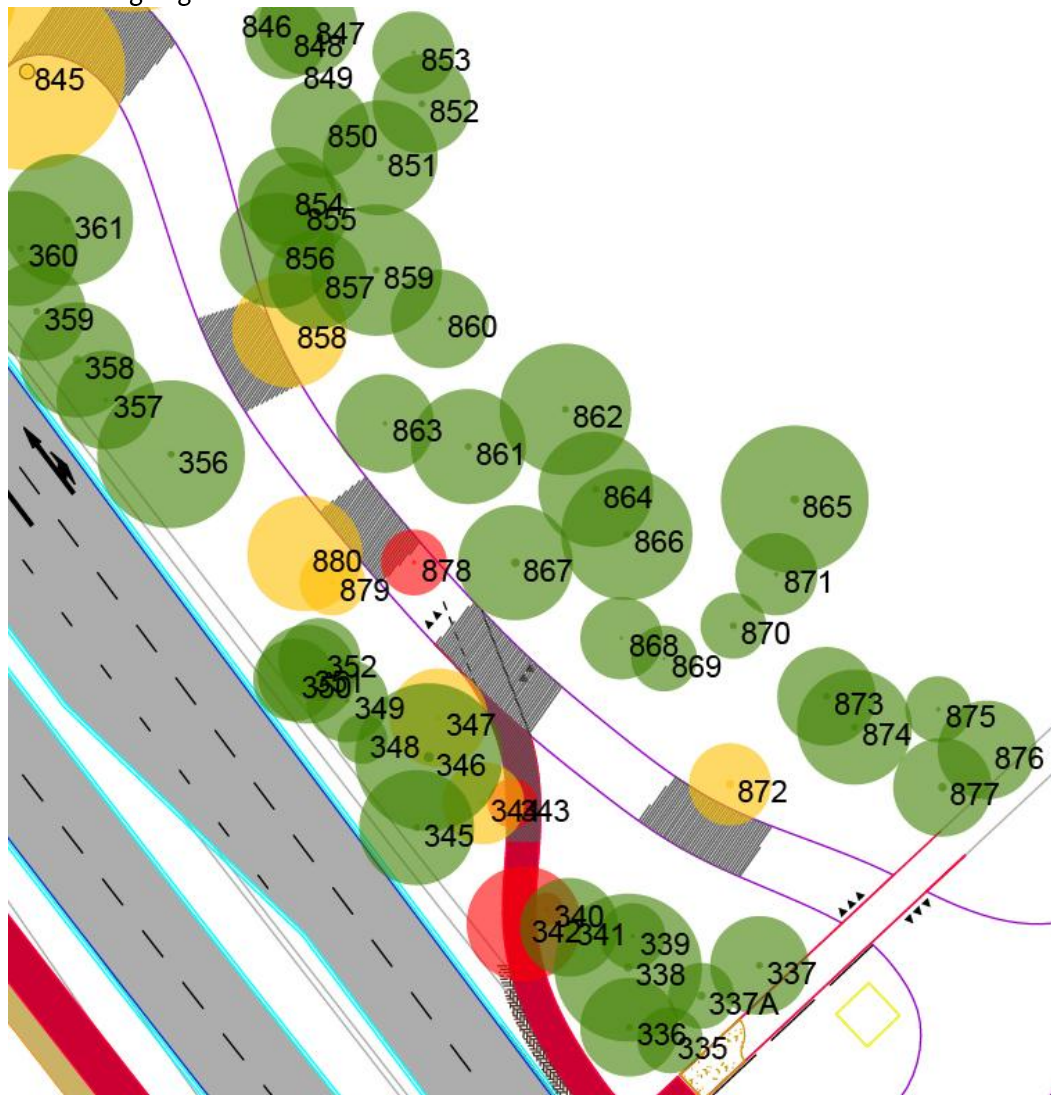
*Aangepast tracé voor het fietspad en de oprijlaan naar McGregor. De bestaande boomstructuur kan in grote lijnen behouden worden. Alleen voor het naar achteren doorsteken van het fietspad moeten enkele bomen wijken. In totaal moeten voor dit plan 4 bomen verwijderd worden (vorig plan: 20 bomen). Met behulp van (boom)technische voorzieningen kunnen diverse waardevolle bomen ingepast worden.*

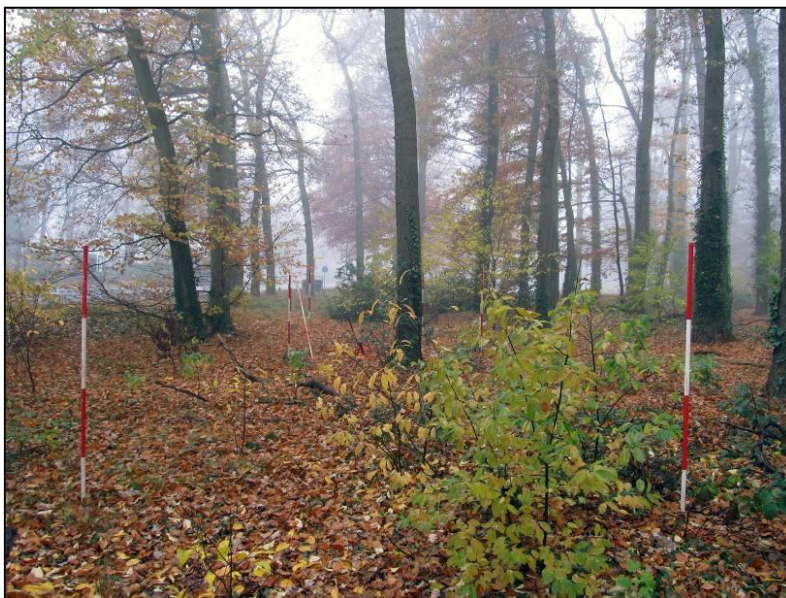
*Het toekomstige wegtracé is in het veld uitgezet, om de best mogelijke route door de bosstrook te vinden.*

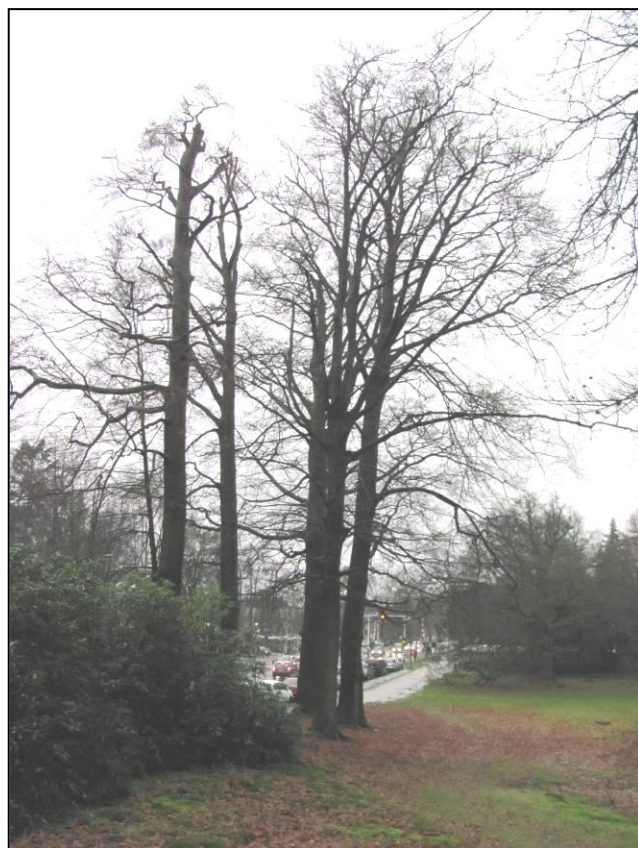
*Deze markante groep beuken vlakbij de hoofdstraat is beeldbepalend binnen Beerschoten-Willinkshof. Vooral de drie bomen langs de weg vallen sterk terug en vertonen een omvangrijke topsterfte. Het toekomstperspectief van deze groep is los van de geplande ontwikkeling beperkt. Volledige vervanging met een zware maat is hier een denkbare optie met het oog op tijdige verjonging binnen dit landgoed met monumentale status.*

Omdat het toekomstperspectief van deze bomen los van de geplande ontwikkeling beperkt is, moet volledige vervanging in het kader van het infraproject overwogen worden. Dit is een principiële kwestie, die met de boomeigenaar, de Rijksdienst voor de Monumentenzorg en andere betrokken partijen moet worden afgestemd.

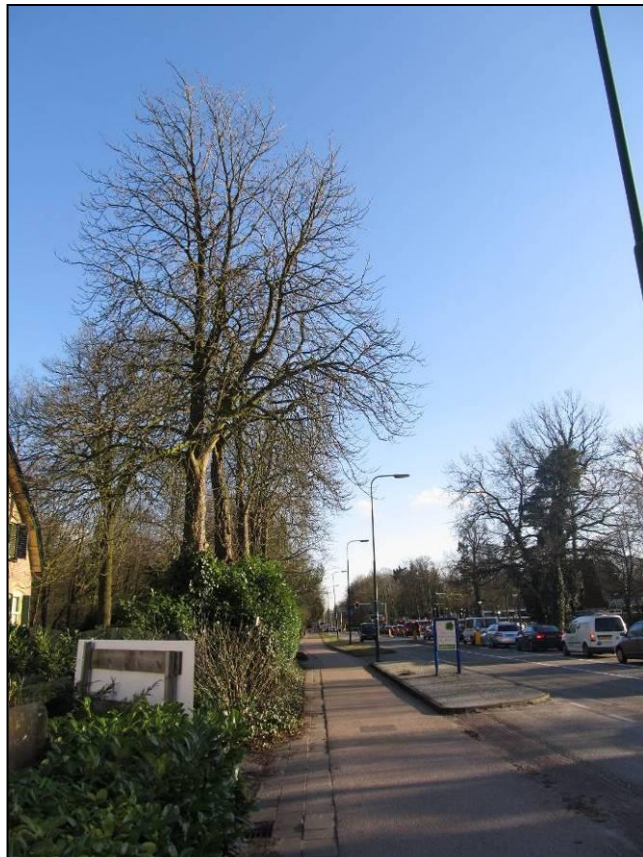
*Het aangepaste plan biedt ruimte voor behoud van de kastanjes voor de percelen Hoofdstraat 3 en 5.*
