**Bomen Effect Analyse**  
**Middenlaan 1 te Doorn**  
*Juli 2010 / 4866.5*

**Copijn Boomspecialisten**

| Datum | : Juli 2010 |
| Projectnummer | : 4866.5 |

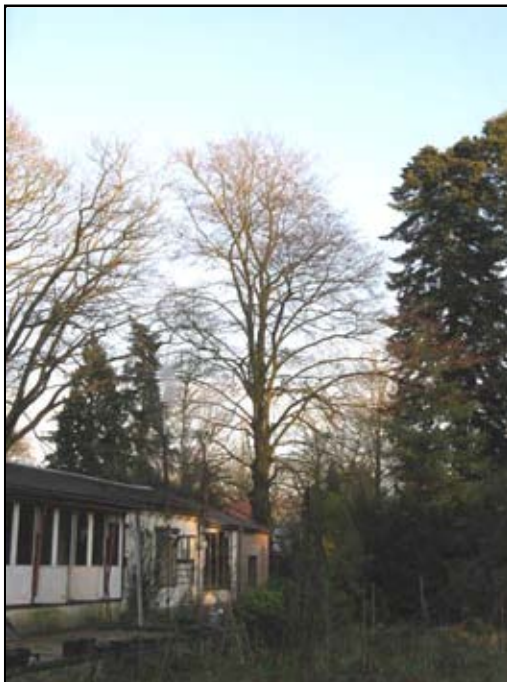
Op het perceel staan 3 beeldbepalende solitaires. Dit zijn de grote Gewone beuk en Hollandse linde (bomen nr. 32 en 33) op het grasveld aan de voorkant van het huis en een zware Bruine beuk aan de oostkant vlakbij het huis. Het betreft bomen van bijzondere kwaliteit en uitstraling, die alle drie een hoge toekomstverwachting hebben.

De grote bruine beuk aan de oostkant van de huidige villa (boom nr. 41).

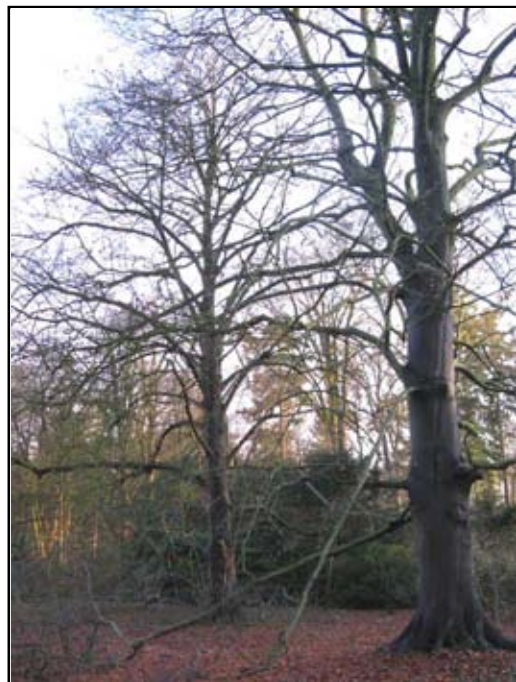
De linde en de beuk (bomen nr. 32 en 33) vormen samen een fraaie eenheid. Deze bomen staan vanuit de Hoofdstraat in het zicht.

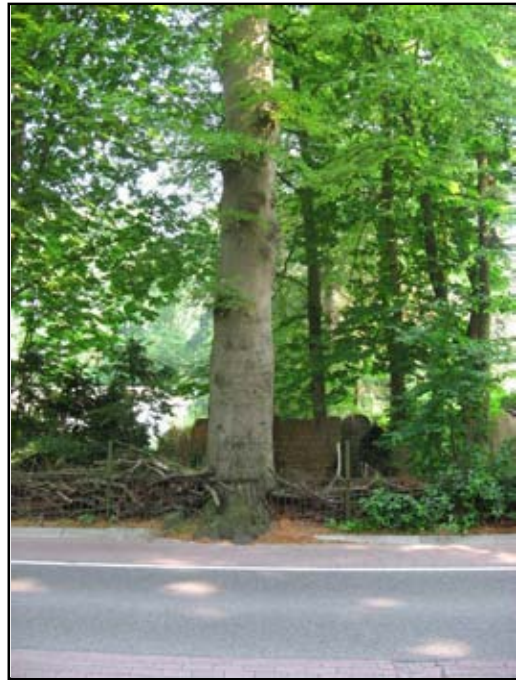
symptomen van een beginnende aantasting door de honingzwam zijn waargenomen. Hierdoor is een goede inschatting van de werkelijke toekomstverwachting voor deze bomen moeilijk.

Een van de zware beuken langs de oprit, gezien vanuit de Dorpsstraat.

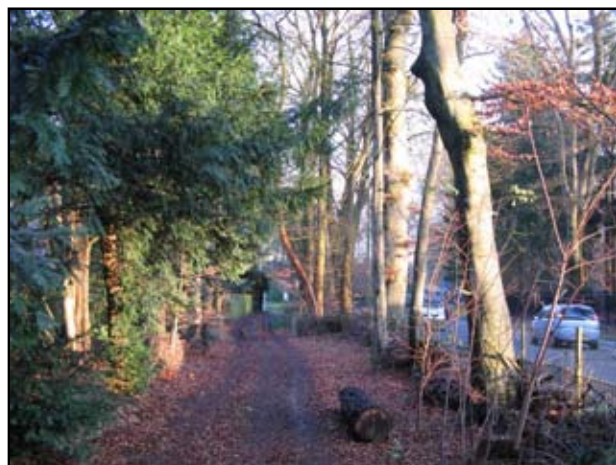
Een deel van de bestaande oprijlaan langs de Dorpsstraat zal behouden worden. De nieuwe oprijlaan buigt nog voor de bestaande taxussen af.

In deze zone zijn geen ingrijpende boomtechnische maatregelen nodig. De bestaande taxussen zullen zover mogelijk gehandhaafd en ingepast worden. Door een gerichte snoei en eventueel een voedingsgift kan het beeld van deze bomen nog verbeterd worden. Bij het aanpassen van de bestaande kleine parkeerplaats dient een boomvriendelijke afwerking (bijvoorbeeld met lava) aangebracht te worden.

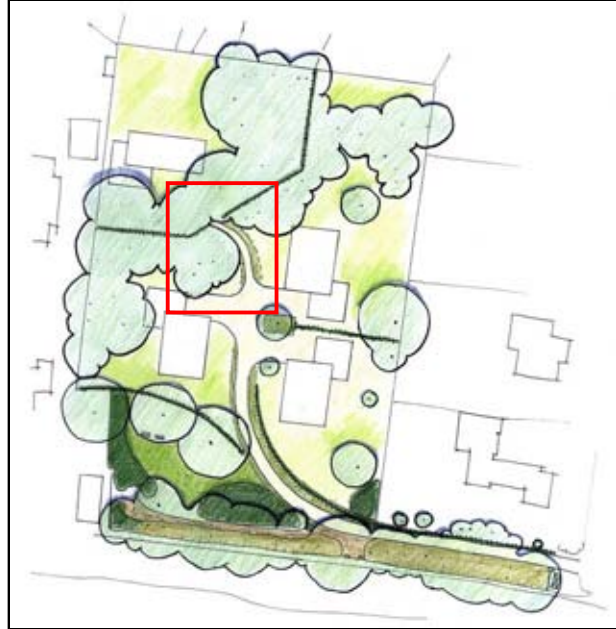
**Het huidige pad door het bos moet worden uitgebouwd tot een doorrit naar de achterliggende**

In het nieuwe verkavelingsplan komt een woning ten noorden van de boszone te liggen. Om dit perceel te kunnen bereiken moet ter plaatse van het huidige bospad een doorrit met een fundering en voldoende breedte aangelegd worden. Ter plaatse is op 3 m vanuit een beuk een nader onderzoek naar de wortelopbouw uitgevoerd. Hierbij is een matig humusrijke donkere zandlaag met een dikte van ca. 20 cm met veel fijne beworteling waargenomen. Hieronder is een vrij dicht wortelpakket met wat dikkere wortels aanwezig. Zeer diep graven was hier niet mogelijk i.v.m. mogelijke wortelschade.

Daarnaast wordt aanbevolen om boom nr. 85 te vellen. Deze Amerikaanse eik levert nu nog weinig problemen op maar is op deze plek geen toekomstboom en zal in de komende jaren de ontwikkeling van een goede boszoom belemmeren.

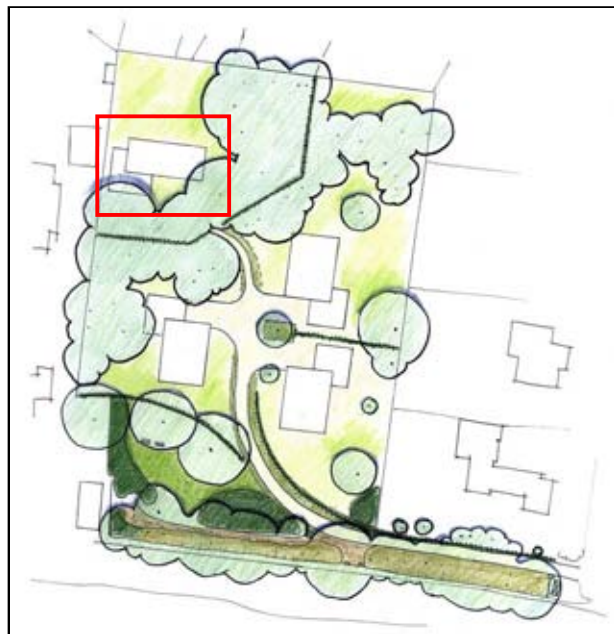
**De achterste kavel wordt tegen de huidige bosrand aangebouwd.**

de douglas (boom nr. 66) vanwege zijn matige kroonstructuur en de geringe samenhang met de overige boszone op te offeren en hierdoor meer ruimte te creëren voor het behoud van de waardevolle eiken nr. 139 en 140 aan de oostzijde van de woning. Deze bomen en de tamme kastanjes nr. 91 en 92 dienen tijdens de bouwphase goed beschermd te worden.

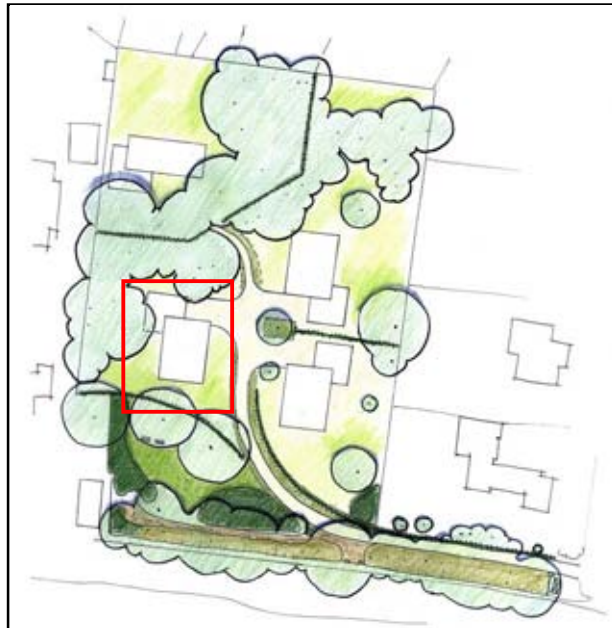
**De kavel aan de westzijde moet tussen de boszoom en de grote beuk en linde gerealiseerd worden.**

Binnen de basisopzet voor de verkaveling is een kavel aan de westzijde van het projectgebied voorzien. Het realiseren van een woning met bijgebouw/garage leidt in deze zone tot negatieve gevolgen voor de bomen. Dit heeft mede te maken met de oriëntatie van de woning met de lange gevelzijde haaks op de Dorpsstraat. Doordat er niet voldoende ruimte is tussen de beeldbepalende beuk (boom nr. 32) en de stabiele boszoom moet er een keuze gemaakt worden.

Om bij deze kavel voldoende lichttoetreding te bereiken wordt aanvullend geadviseerd om aan de westzijde twee bomen te verwijderen. Dit betreft een robinia (boom nr. 42) en de Abies grandis ernaast (boom nr. 43). Dit voorstel is niet gebaseerd op boomtechnische bevindingen maar wordt voor een woning in deze context noodzakelijk geacht.

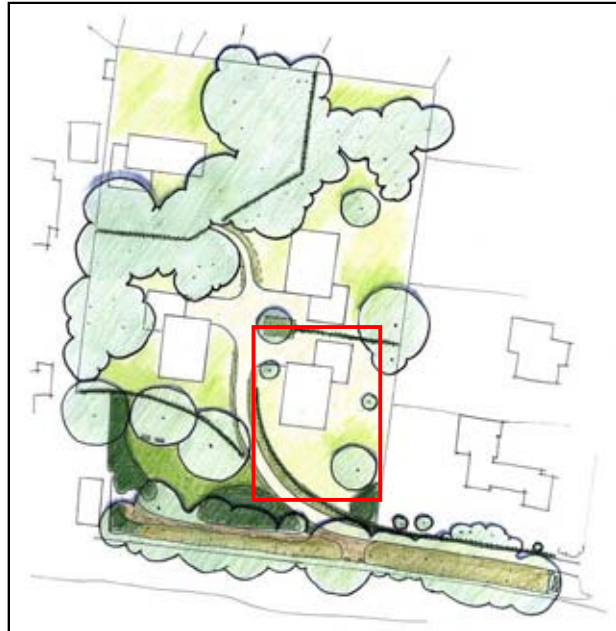
**De eerste kavel aan de oostzijde van het projectgebied: hier zijn weinig boomtechnische ingrepen nodig.**

Op de eerste (voorste) kavel aan de oostzijde van het projectgebied zijn weinig boomtechnische ingrepen nodig. Hier is in de huidige situatie relatief veel ruimte voor de bouw van de villa en de inrichting van de tuin aanwezig. Vlakbij de kavelgrens staan drie grotere Weymouthdennen (*Pinus strobus*, bomen nr. 34 t/m 36). Deze bomen kunnen als duurzaam element in de nieuwe tuin gehandhaafd worden. Wel wordt aanbevolen om de twee minder waardevolle Tsuga's (bomen nr. 37 en 38) en de kerspruim (boom nr. 39) eraan te verwijderen t.b.v. de ontwikkeling van de Weymouthdennen.

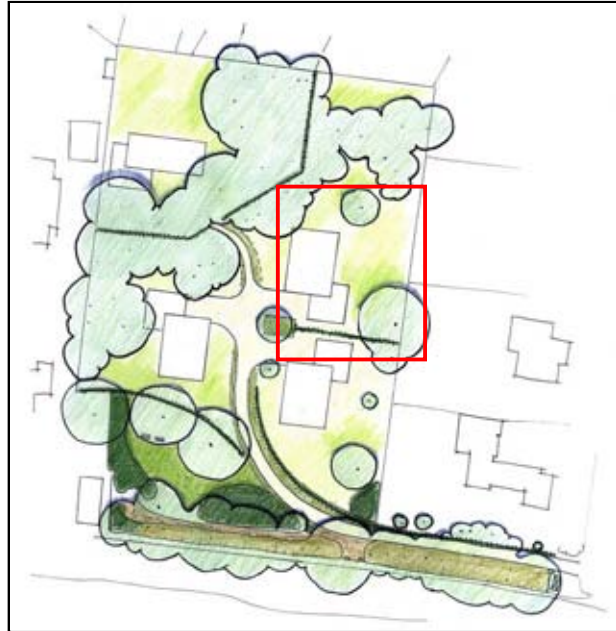
**Rond de tweede kavel aan de oostzijde zijn boomtechnische ingrepen noodzakelijk.**

Op de tweede (achterste) kavel aan de oostzijde van het projectgebied staat een waardevolle en beeldbepalende bruine beuk (boom nr. 41). Deze boom is goed in het ontwerp ingepast en kan, mits voldoende beschermd, zonder belemmeringen behouden worden. Ten noorden van deze beuk is de bomenstructuur echter minder goed en waardevol. Hier staan voornamelijk oudere Amerikaanse eiken met matige structuur, die in sommige gevallen ver over de perceelsgrens naar de aangrenzende percelen toe overhangen.

In de aangrenzende boszone staan echter enkele bomen met slechte structuur en ontwikkeling. Ook hier zijn ingrepen nodig om de ingezette degradatie te stoppen en naar een stabielere en betere situatie toe te werken.

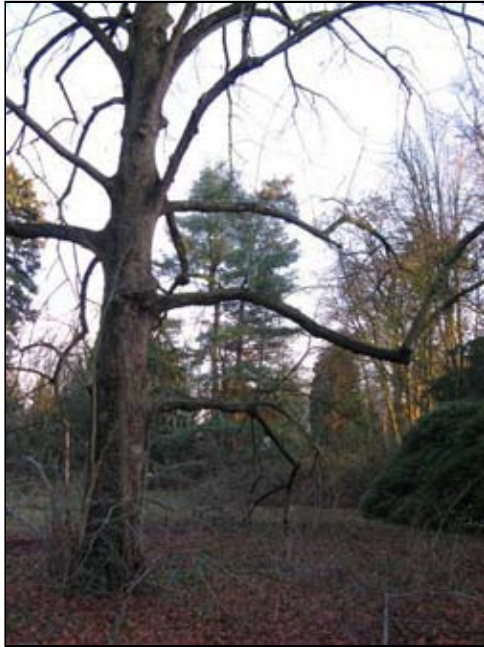
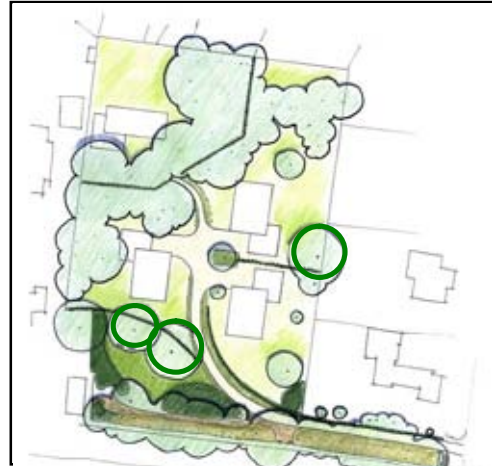
**De drie grote solitaire en beeldbepalende bomen hebben een bijzondere rol voor de structuur en de uitstraling van het terrein.**

De drie grote solitaire bomen (linde, gewone beuk en bruine beuk) vervullen een bijzondere rol binnen de projectlocatie. Zij benadrukken door hun vrij ontwikkelde kronen de parkachtige sfeer van het perceel. Alle drie bomen kunnen duurzaam behouden worden.
