## Verkennend asbestonderzoek

### Heideweg 4 te Harreveld

MM23137

11-12-2023

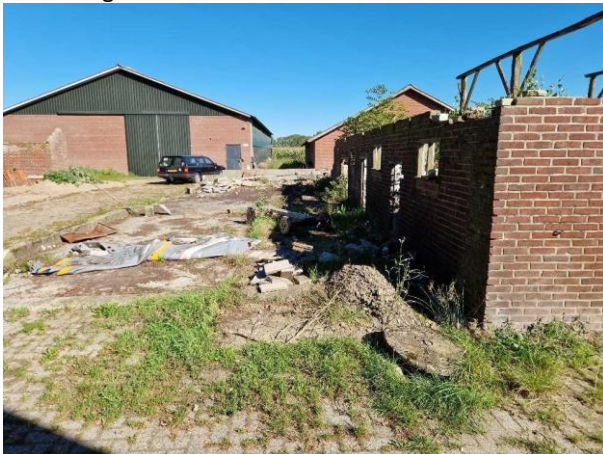
De zuidelijke schuur had in het verleden een asbestgolfplaten dak, waarvan het regenwater niet werd opgevangen door dakgoten en afwatert op de klinkerverharding. Hierdoor was de besmetting van het maaiveld aanzienlijk klein. De oostelijke schuur had in het verleden een asbestgolfplaten dak, waarvan het regenwater eveneens niet werd opgevangen door dakgoten en aan één zijde direct afwatert op het maaiveld. Hierdoor was de besmetting van het maaiveld zeer groot. De westelijke schuur had in het verleden een asbestgolfplaten dak, waarvan het regenwater niet werd opgevangen door dakgoten en aan één zijde afwatert op de klinkerverharding aan de andere zijde direct op het maaiveld. De (vml.) bovengrondse dieseltank en ondergrondse HBO-tank zijn niet in de te amoveren bebouwing waargenomen. De asbesthoudende dakplaten zijn reeds gesaneerd. De overige bebouwing is voorzien van asbestvrije dakplaten. Zie de hieronder weergegeven foto's van de aanwezige bebouwing.

Figuur 11: Verharde druppelzone (zuidelijke schuur)

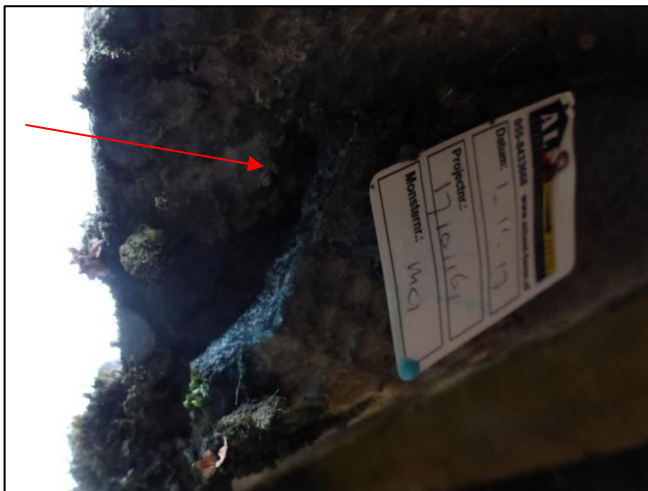
Foto 3: Schuur 1: Golfplaten dak inclusief nok (M01AA)

**De aangetroffen restanten golfplaten (M01AZ 8.2.12) in de schuur dienen in openluchtsituatie risicoklasse 2 te worden gesaneerd gelijktijdig met de sanering van het golfplaten dak (M01AA). Dit volgens het standpunt d.d. 31 januari 2018 van het I-SZW welke geldt tot 1 juli 2018 m.b.t. stormschade van asbesthoudende golfplaten daken.**

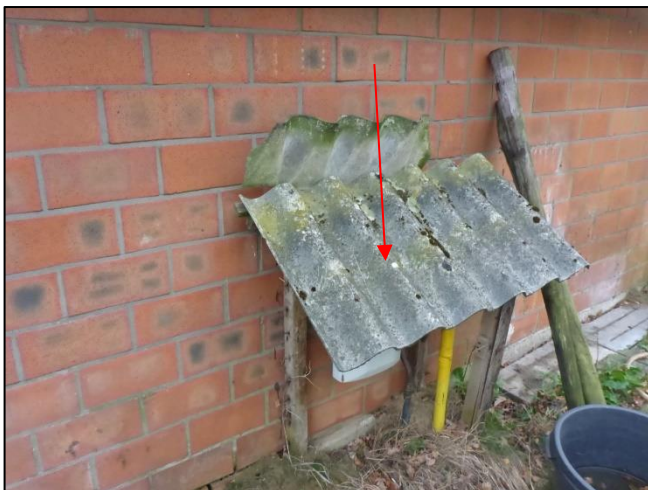
Foto 5: Afdak schuur 1: Golfplaat (M01AZ)

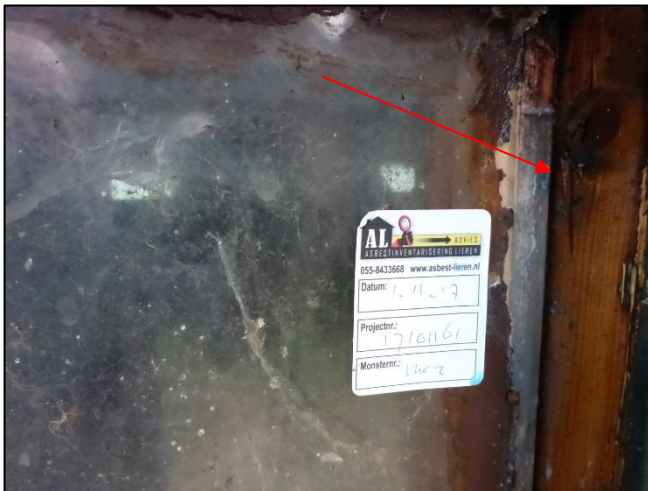
Foto 7: Schuur 1: Beglazingskit (M02AA & M03AA)

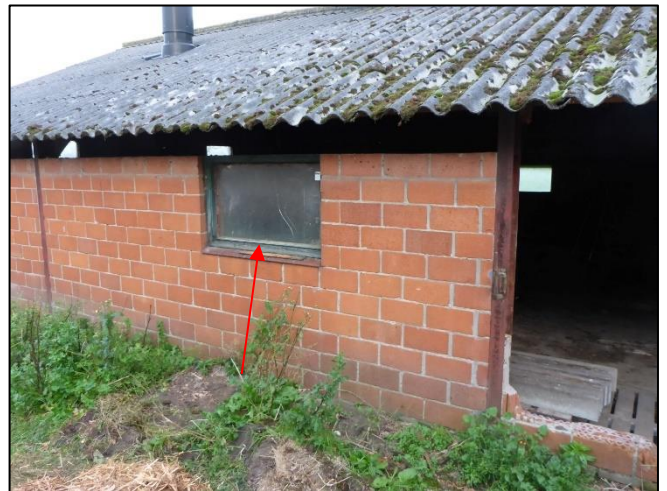
Foto 8: Schuur 1: Beglazingskit (M02AA & M03AA)

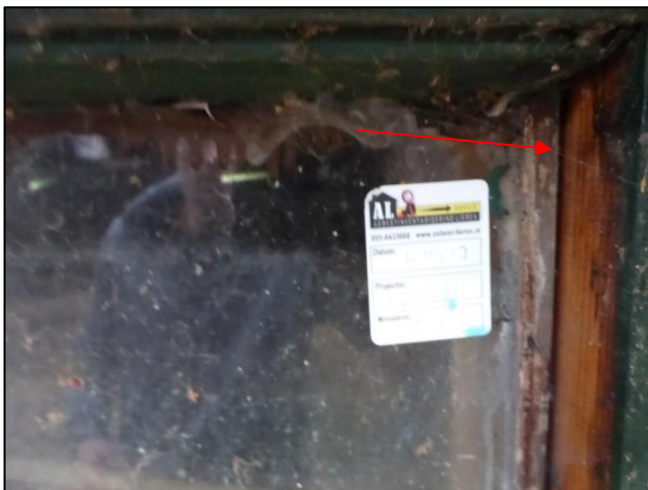
Foto 9: Schuur 1: Beglazingskit (M02AA & M03AA)

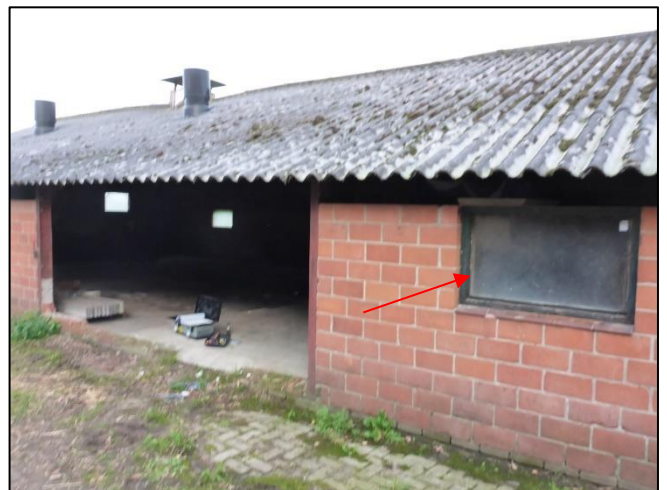
Foto 10: Schuur 1: Beglazingskit (M02AA & M03AA)

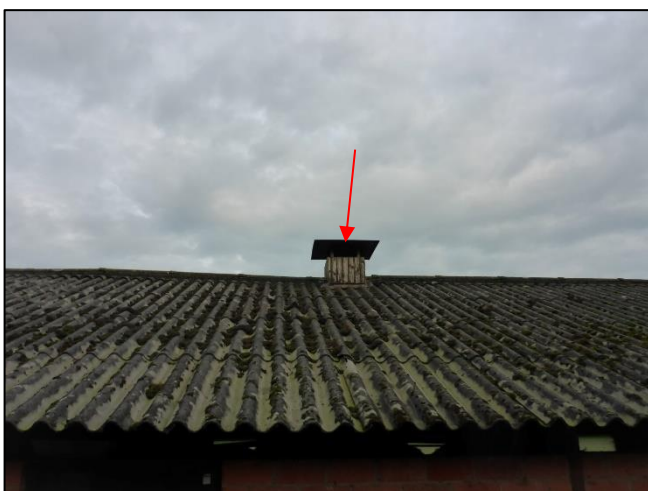
Foto 11: Schuur 1: Ventilatiekoker (M06AZ)

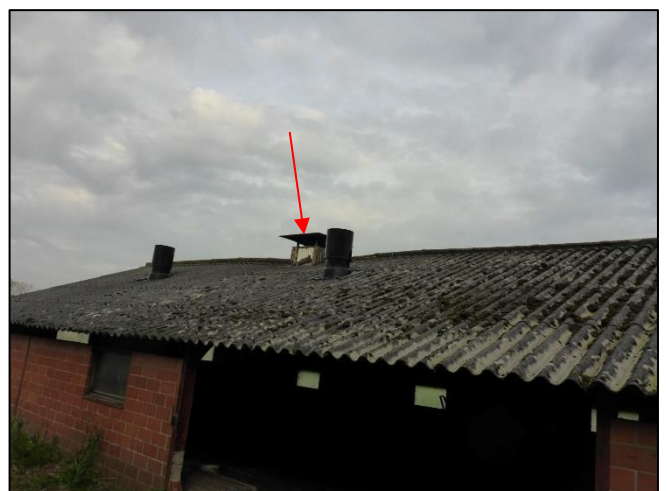
Foto 12: Schuur 1: Ventilatiekoker (M06AZ)

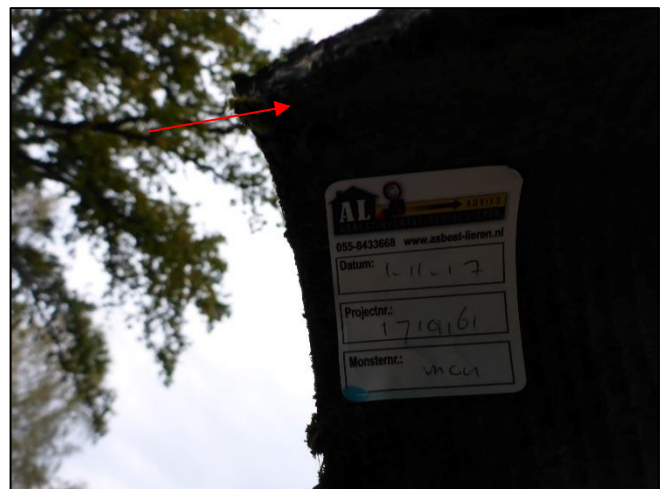
Foto 18: Schuur 2: Golfplaten dak (M04AA)

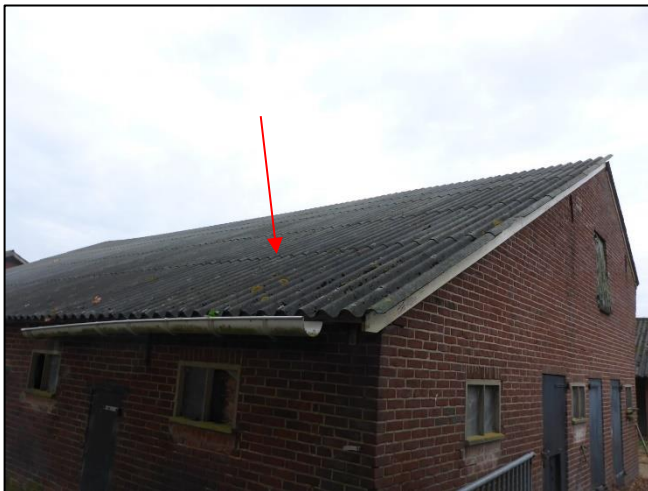
Foto 19: Schuur 2: Golfplaten dak (M04AA)

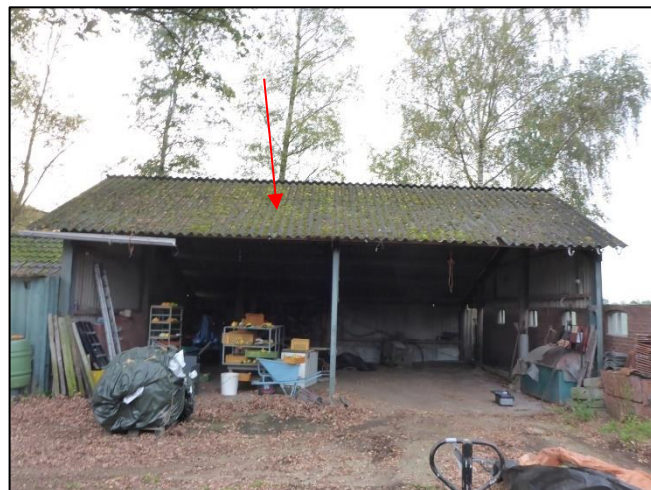
Foto 22: Schuur 3: Golfplaten dak (M05AZ)

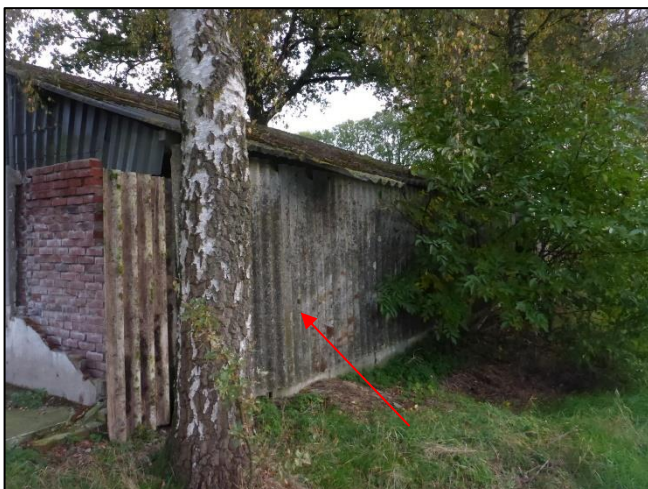
Foto 23: Gevel schuur 3: Golfplaat (M05AA)

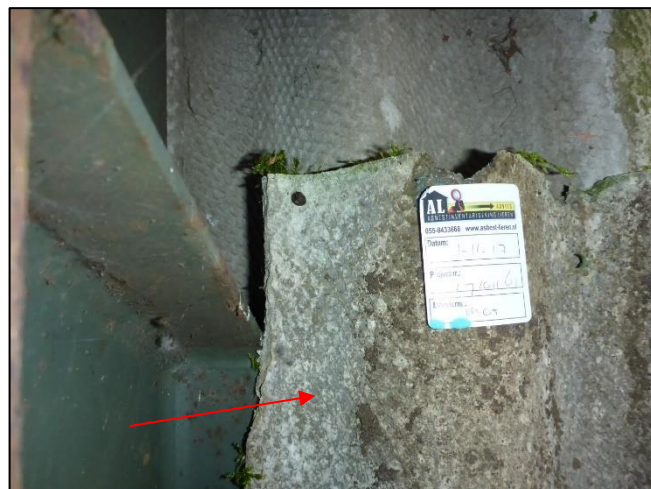
Foto 24: Gevel schuur 3: Golfplaat (M05AA)

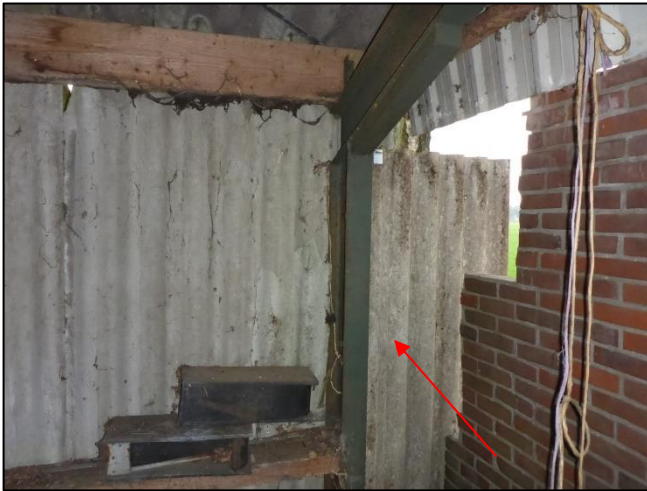
Foto 25: Gevel schuur 3: Golfplaat (M05AA)

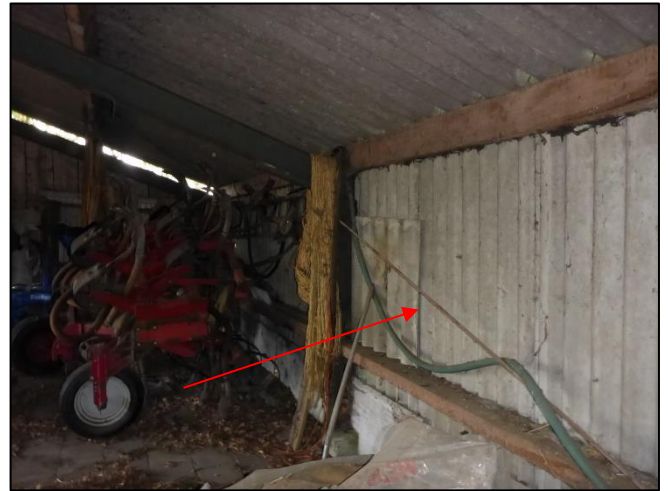
Foto 26: Gevel schuur 3: Golfplaat (M05AA)

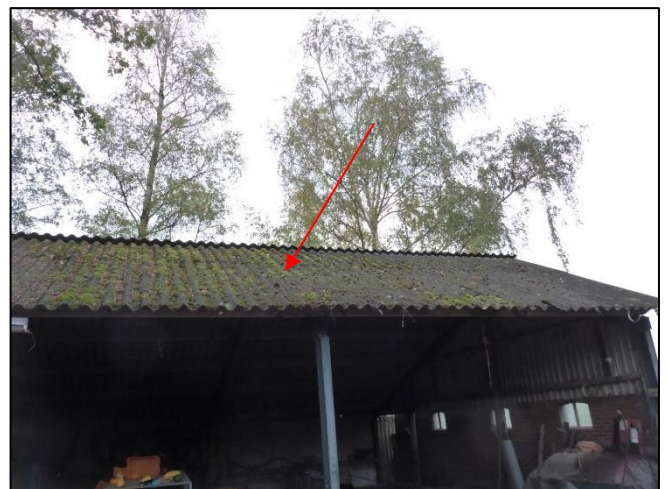
Foto 30: Schuur 3: Golfplaten dak (M05AZ)

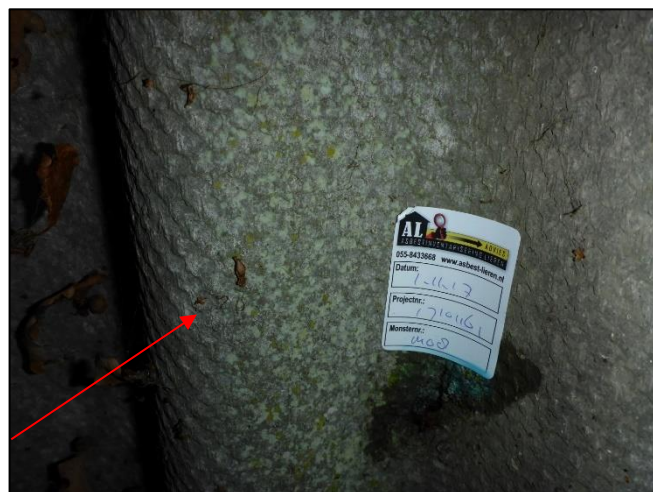
Foto 34: Gevel schuur 4: Golfplaat (M08AA)

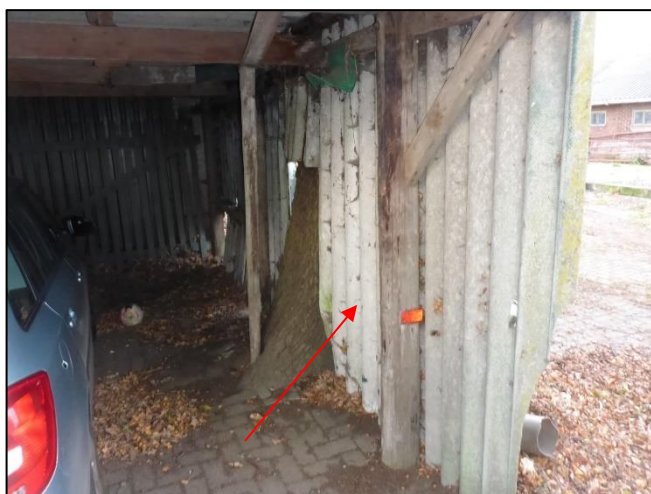
Foto 35: Gevel schuur 4: Golfplaat (M08AA)

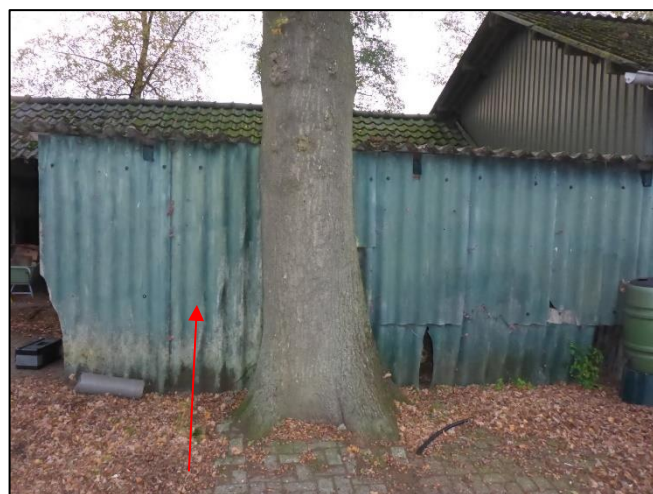
Foto 36: Gevel schuur 4: Golfplaat (M08AA)

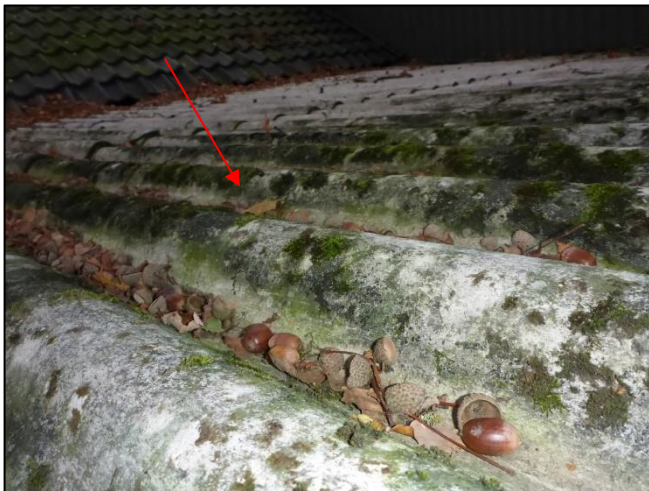
Foto 37: Schuur 4: Golfplaten dak (M08AZ)

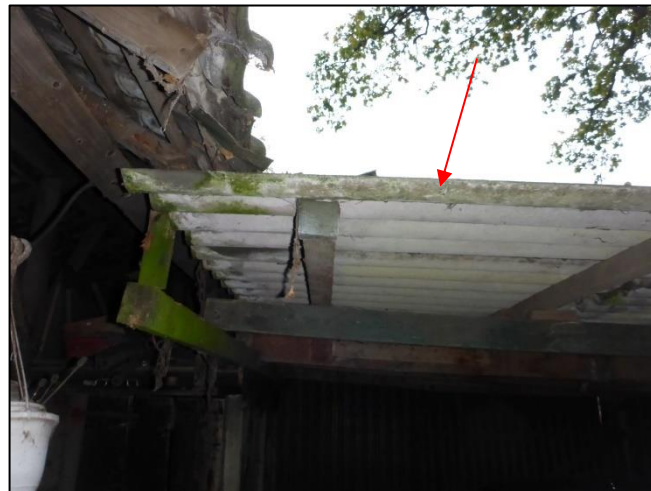
Foto 38: Schuur 4: Golfplaten dak (M08AZ)

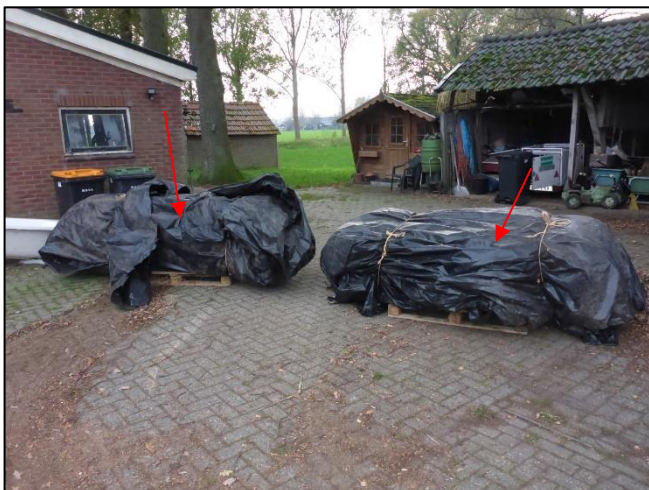
Foto 39: Naast schuur 4: Vlakke plaat op pallet (M06AZ)

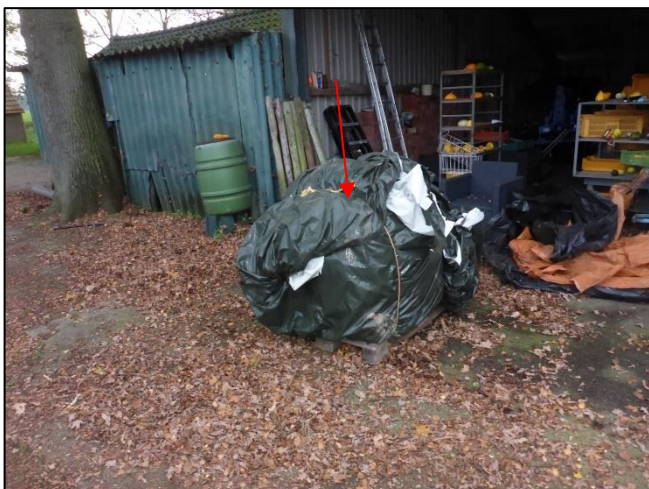
Foto 41: Naast schuur 3: Golfplaat op pallet (M05AZ)

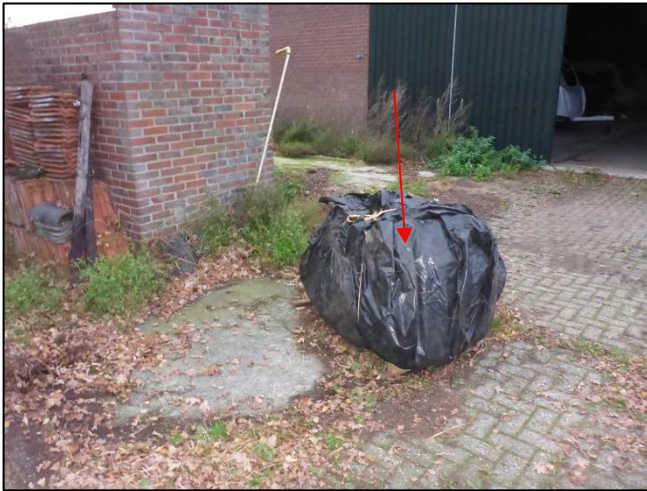
Foto 43: Naast schuur 3: Golfplaat op pallet (M05AZ)

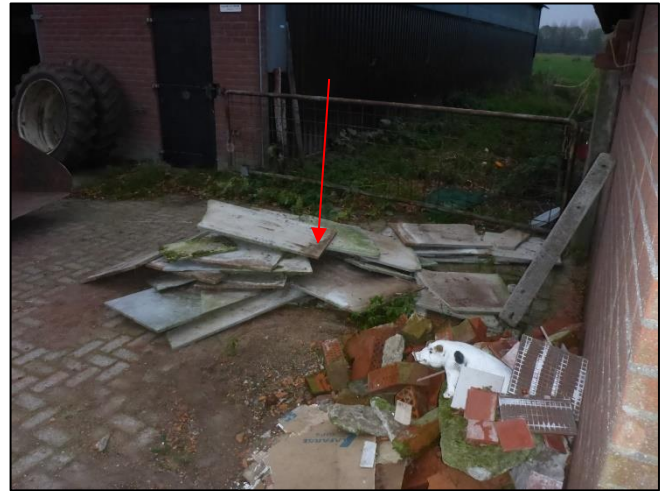
Foto 44: Achter schuur 2: Vlakke plaat (M06AZ)

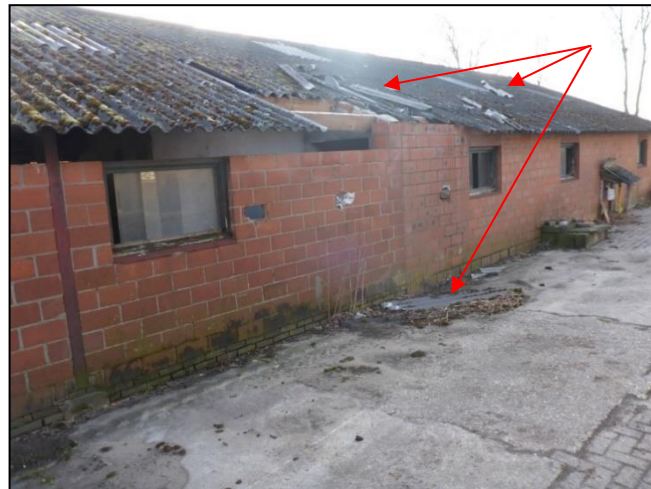
- Naar aanleiding van stormschade aan het golfplaten dak (M01AA) van schuur 1 zijn er restanten in, op en naast de schuur (M01AZ 8.2.11 & 8.2.12) terecht gekomen. Deze zijn in dit rapport opgenomen met de benodigde SMA-rt.

Foto 46: Op en naast schuur 1: Restanten golfplaten (M01AZ)
