## INFORMATIEBLAD

Asbestinventarisatie o.b.v. het Werkveldspecifiek certificatieschema voor het Procescertificaat Asbestinventarisatie, zoals opgenomen in de Arbeidsomstandighedenregeling, Bijlage XIIIa

**Locatie :** Borculoseweg 18  
7141 VM Groenlo  
**Omschrijving :** bedrijven terrein Oldenhuis  
**Opdrachtgever :** Rouwmaat Groep  
Postbus 74  
7140 AB Groenlo

**Projectnummer:** 18BV18836 Versie: 00

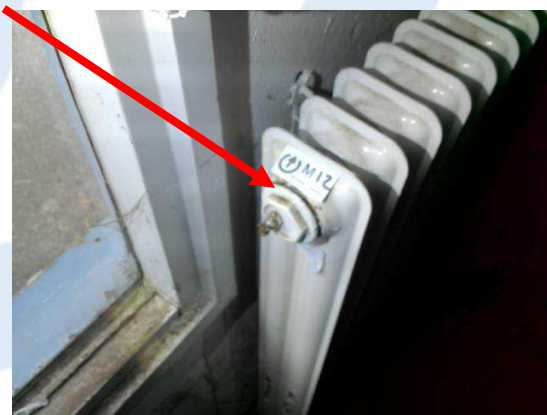
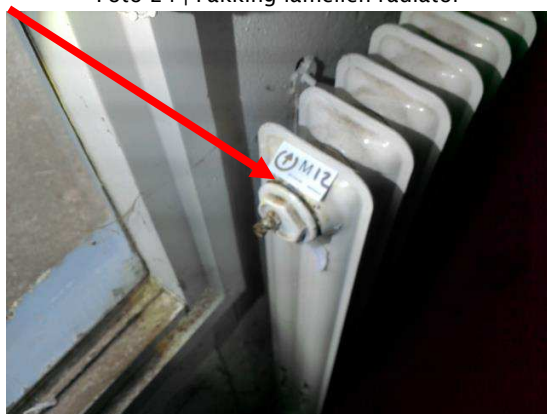
Foto 24 | Pakking lamellen radiator

Foto 25 | Pakking lamellen radiator

Foto 26 | Pakking lamellen radiator

| <b>Saneringsurgentie</b> | Saneren op korte termijn is niet noodzakelijk.<br>Geadviseerd wordt het materiaal vóór sloopen/of renovatiewerkzaamheden te saneren |

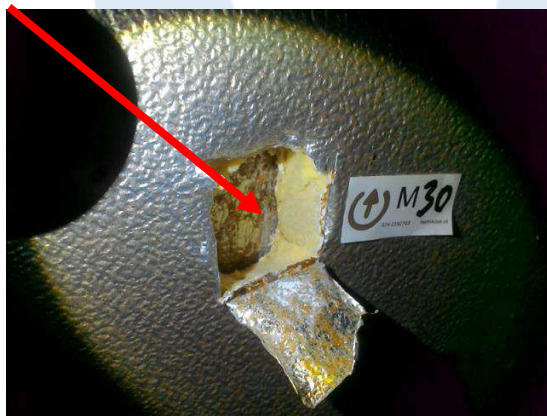
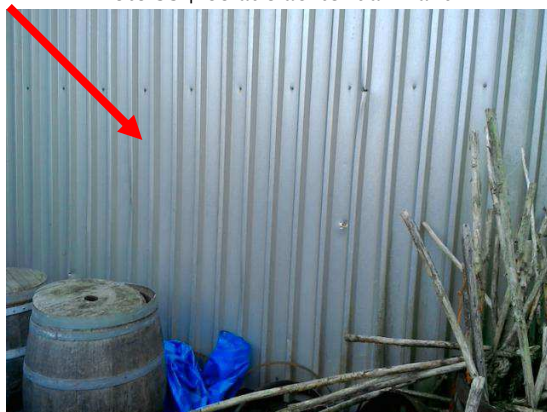
| Bron | Isolatie achter damwand |

| Materiaal | Asbestpapier |
| Percentages (%) | Actinoliet niet aantoonbaar<br>Amosiet niet aantoonbaar<br>Anthophylliet niet aantoonbaar<br>Chrysotiel 10 - 15 %<br>Crocidoliet niet aantoonbaar<br>Hechtgebondenheid Slecht<br>Tremoliet niet aantoonbaar |
| Binding | Niet-hechtgebonden |
| Risicoklasse | 2 |
| Opmerkingen | Betreft papierlaag op isolatieplaten tussen<br>aluminium |

Foto 99 | Isolatie achter damwand

Foto 101 | Isolatie achter damwand

Foto 102 | Isolatie achter damwand

| Saneringstype | Open lucht met de best bestaande technieken |
| Saneringsurgentie | Saneren op korte termijn is niet noodzakelijk.<br>Geadviseerd wordt het materiaal vóór sloop-<br>en/of renovatiewerkzaamheden te saneren |

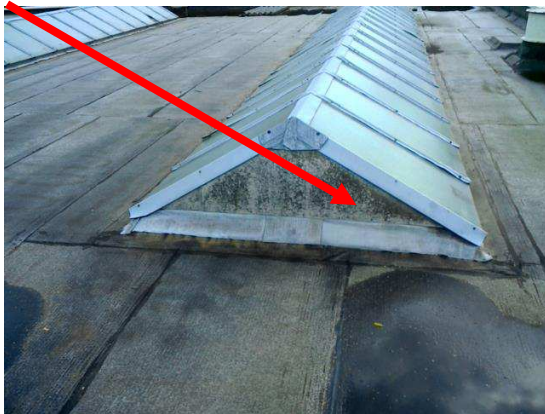
| <b>Bron</b> | Beplating kopgevels lichtkoepels |

| <b>Materiaal</b> | Asbestcement/ vlakke plaat 3mm |
| <b>Percentages (%)</b> | het betreft hier gelijkwaardig of identiek materiaal als monster M21<br>Actinoliet niet aantoonbaar<br>Amosiet niet aantoonbaar<br>Anthophylliet niet aantoonbaar<br>Chrysotiel 2 - 5 %<br>Crocidoliet niet aantoonbaar<br>Hechtgebondenheid Goed<br>Tremoliet niet aantoonbaar |
| <b>Hoedanigheid</b> | Licht beschadigd / Niet verweerd |
| <b>Risicoklasse</b> | 2 |

Foto 105 | Beplating kopgevels lichtkoepels

| <b>Saneringstype</b> | Open lucht met de best bestaande technieken |
| <b>Saneringsurgentie</b> | Saneren op korte termijn is noodzakelijk. Geadviseerd wordt om tot die tijd de ruimte af te sluiten en deze niet meer te betreden zonder gebruikmaking van asbest gerelateerde persoonlijke beschermingsmiddelen. De ruimte is gemarkeerd middels een waarschuwingsticker. Tevens wordt u geadviseerd een aanvullend risicobeoordelingsonderzoek, conform NEN 2991, uit te laten voeren naar de mogelijke risico's voor de gebruikers van het gebouw en om een eventuele verontreiniging met asbestvezels in het stof in kaart te brengen. |

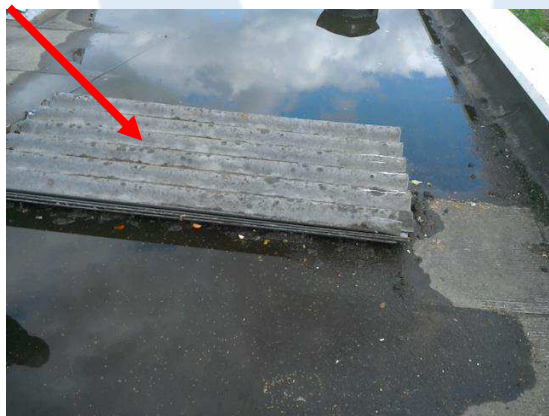
| <b>Bron</b> | Golfplaten op het dak |

| <b>Materiaal</b> | Asbestcement golfplaten |
| <b>Percentages (%)</b> | Actinoliet niet aantoonbaar<br>Amosiet niet aantoonbaar<br>Anthophylliet niet aantoonbaar<br>Chrysotiel 10 - 15 %<br>Crocidoliet niet aantoonbaar<br>Hechtgebondenheid Goed<br>Tremoliet niet aantoonbaar |
| <b>Hoedanigheid</b> | Licht beschadigd / licht verweerd |

Foto 107 | Golfplaten op het dak

| <b>Saneringsurgentie</b> | Saneren op korte termijn is niet noodzakelijk.<br>Geadviseerd wordt het materiaal vóór sloop-<br>en/of renovatiewerkzaamheden te saneren |

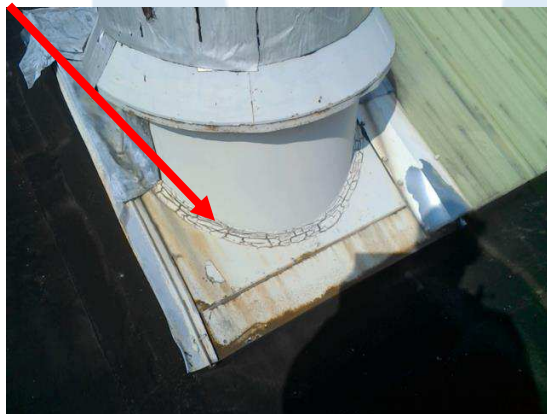
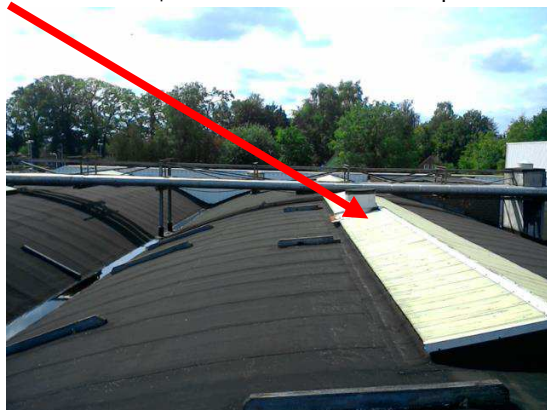
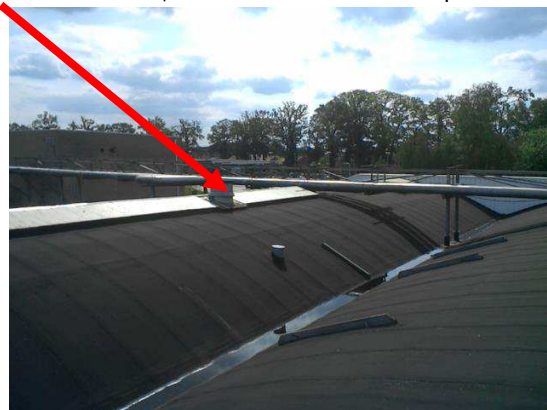
Foto 116 | Kitrand ventilatiekokers op dak

Foto 117 | Kitrand ventilatiekokers op dak

Foto 118 | Kitrand ventilatiekokers op dak

Foto 119 | Kitrand ventilatiekokers op dak

Foto 120 | Kitrand ventilatiekokers op dak

| Saneringsurgentie | Saneren op korte termijn is niet noodzakelijk.<br>Geadviseerd wordt het materiaal vóór sloopen/of renovatiewerkzaamheden te saneren |

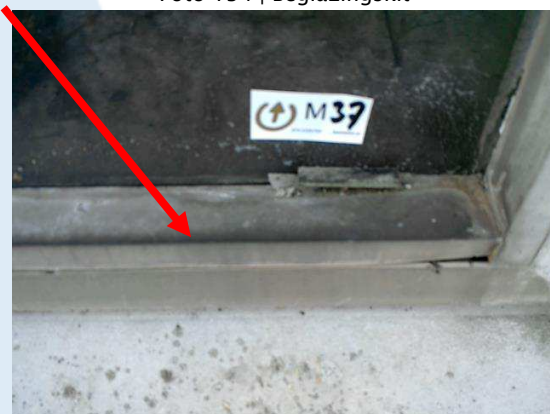
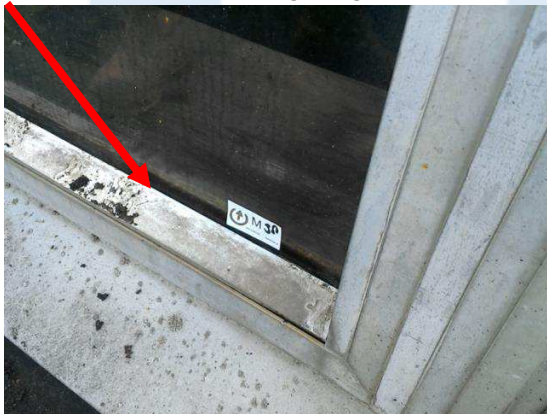
Foto 136 | Beglazingskit kozijnen kantoor

Foto 137 | Beglazingskit kozijnen kantoor

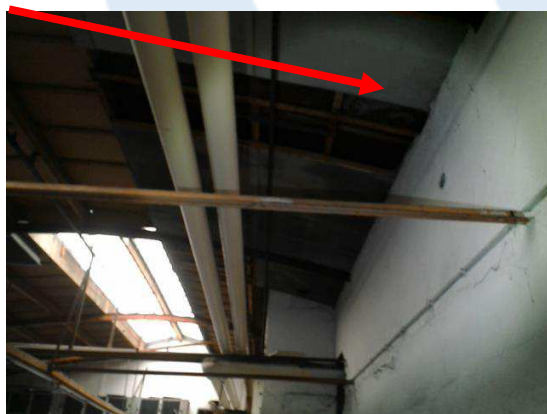
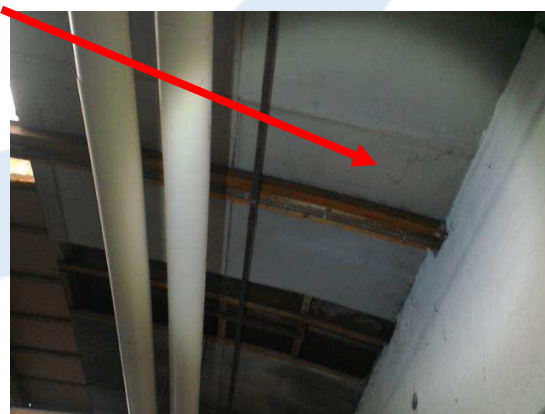
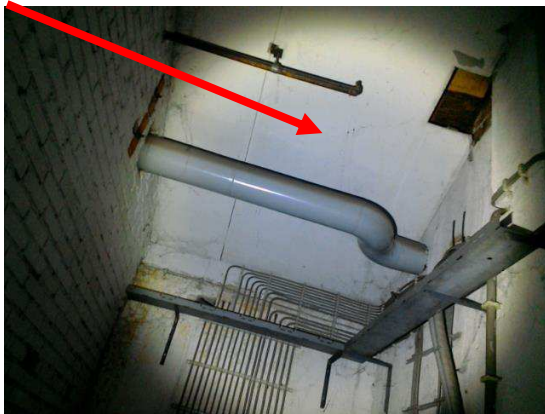
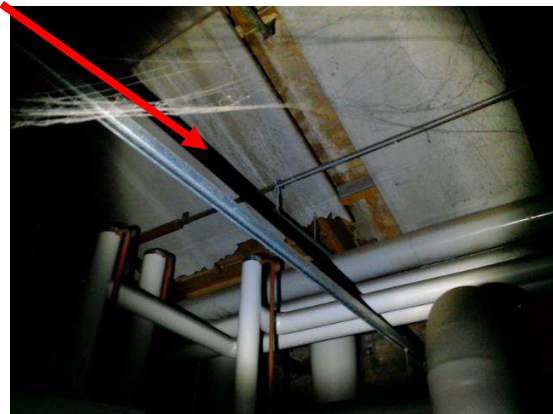
| <b>Bron</b> | Plafond technische ruimten |

| <b>Materiaal</b> | Asbestcement/ vlakke plaat 3mm |
| <b>Hoedanigheid</b> | Licht beschadigd / Niet verweerd |
| <b>Risicoklasse</b> | 2 |

| <b>Saneringstype</b> | Containment met de best bestaande technieken |
| <b>Saneringsurgentie</b> | Saneren op korte termijn is niet noodzakelijk. Geadviseerd wordt het materiaal vóór sloopen/of renovatiewerkzaamheden te saneren |

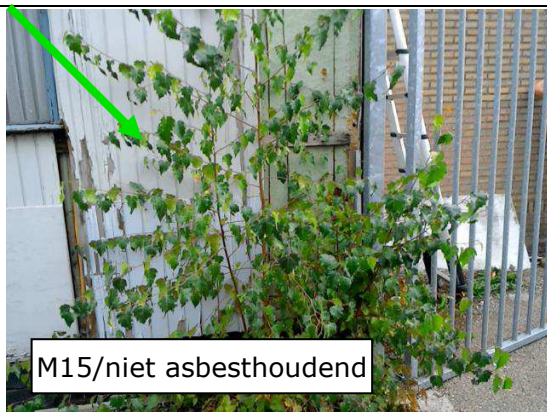
Foto 33 | Bitumenpapier in buitenwanden

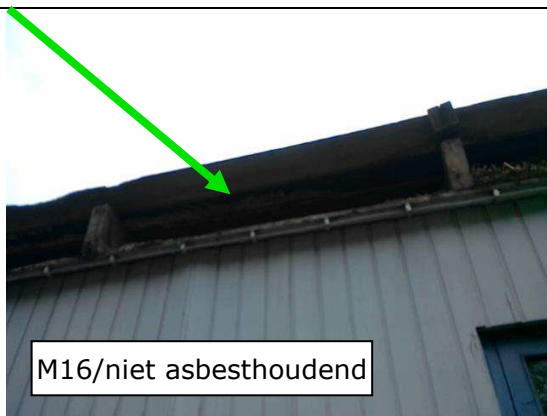
| Bron | Bitumen onderzijde stroplaten dak |

Foto 36 | Bitumen onderzijde stroplaten dak

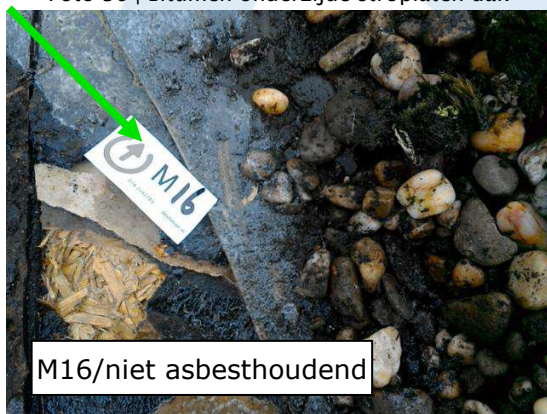
Foto 38 | Bitumen onderzijde stroplaten dak

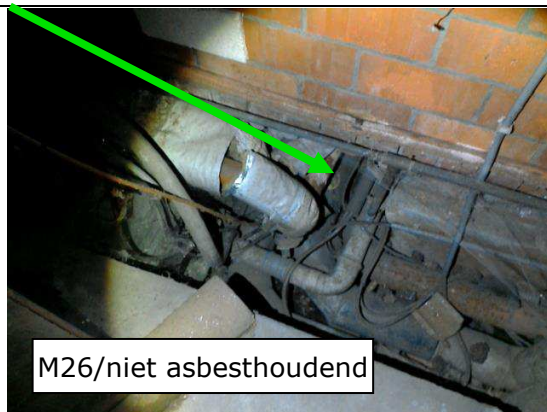
| Opmerkingen | Het betreft hier een leiding welke van de loods naar ketelhuis loopt in een scacht |

Foto 81 | Restanten isolatie op leiding

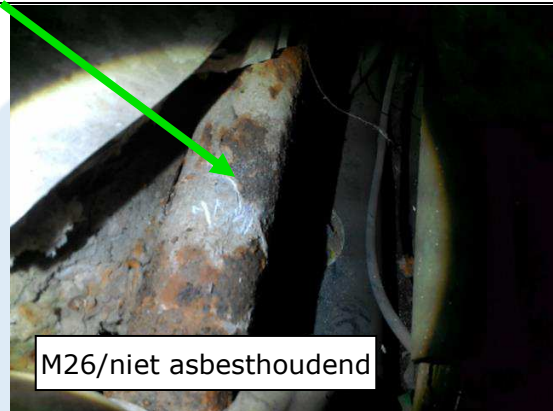
Foto 82 | Restanten isolatie op leiding

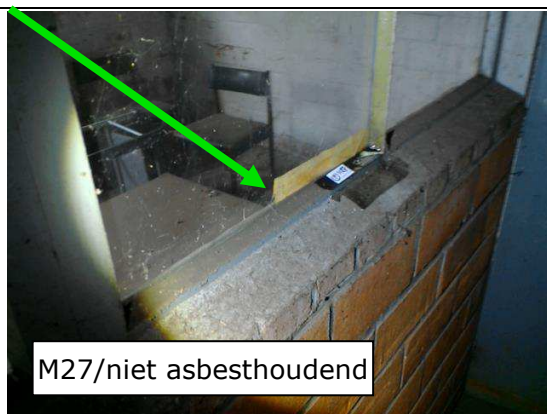
Foto 83 | Stopverf kozijn kantoor

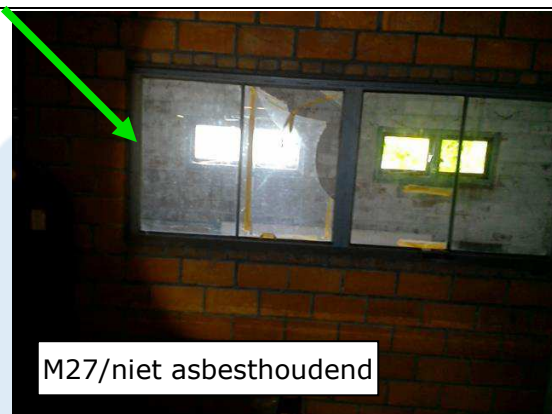
Foto 84 | Stopverf kozijn kantoor

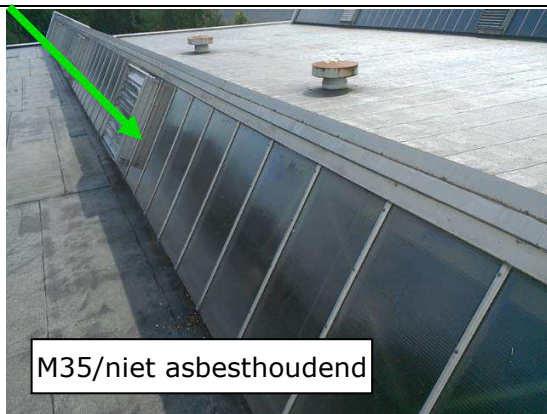
| <b>Opmerkingen</b> | Betreft strookjes bitumen onder strips |

Foto 121 | Bitumen stroken shedkappen

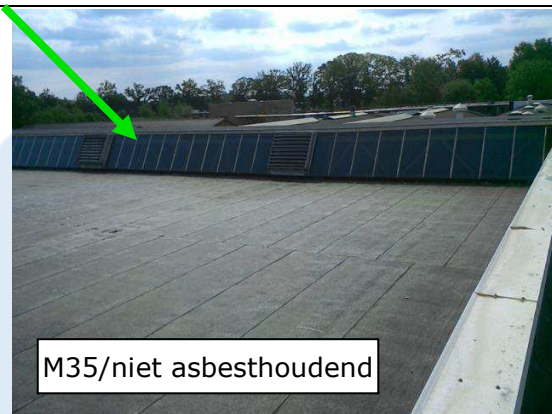
Foto 122 | Bitumen stroken shedkappen

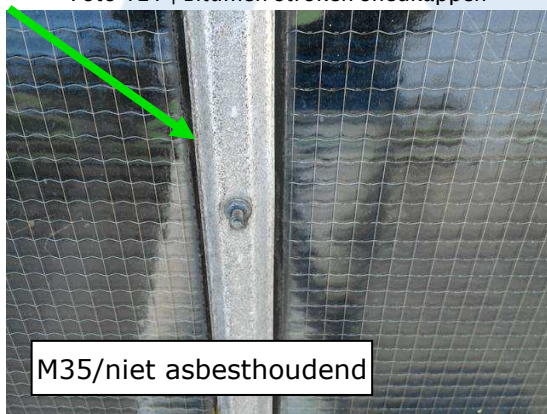
Foto 123 | Bitumen stroken shedkappen

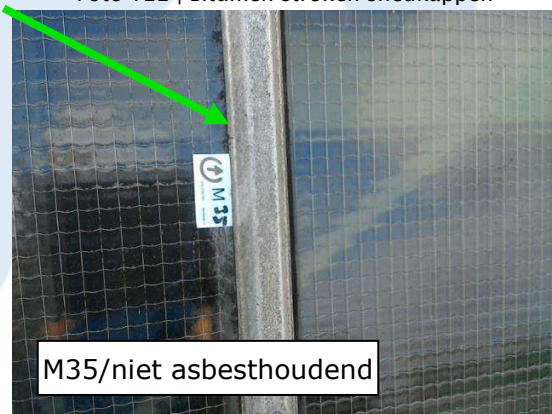
Foto 124 | Bitumen stroken shedkappen

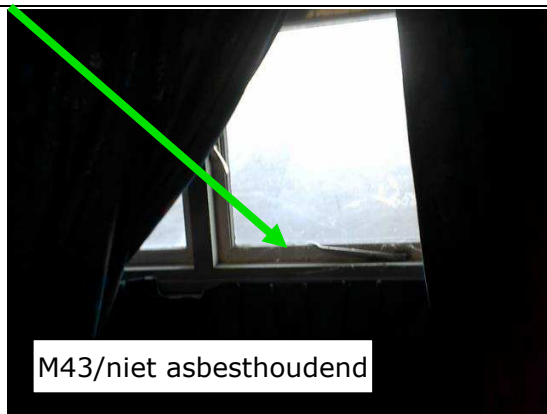
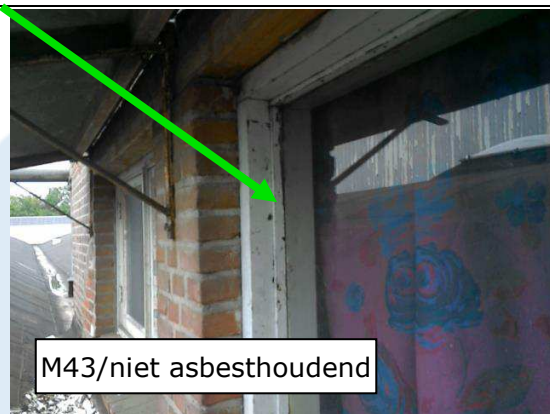
| <b>Monsternummer</b> | M43 |

Foto 152 | Beglazingskit kantoor verdieping

Foto 153 | Beglazingskit kantoor verdieping

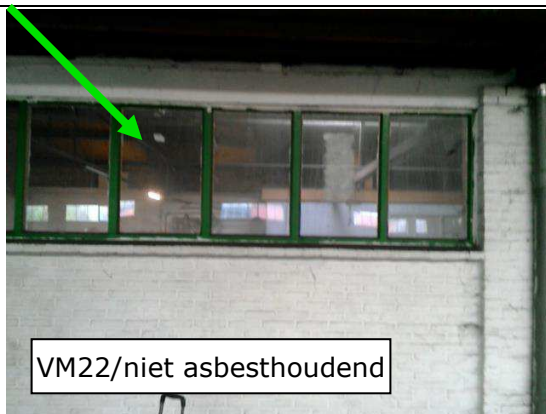
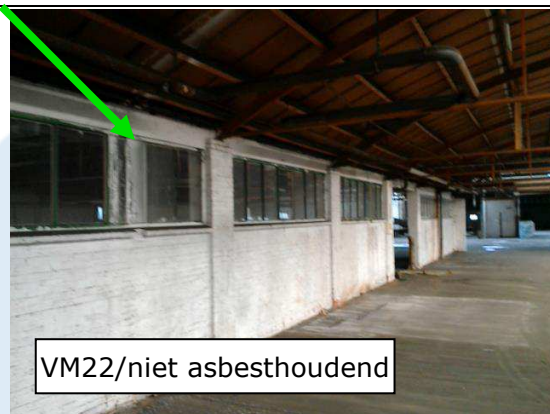
| Bronnummer | 56 |

| Bron | Stopverf kozijn scheidingswand |

Foto 194 | Stopverf kozijn scheidingswand

Foto 195 | Stopverf kozijn scheidingswand

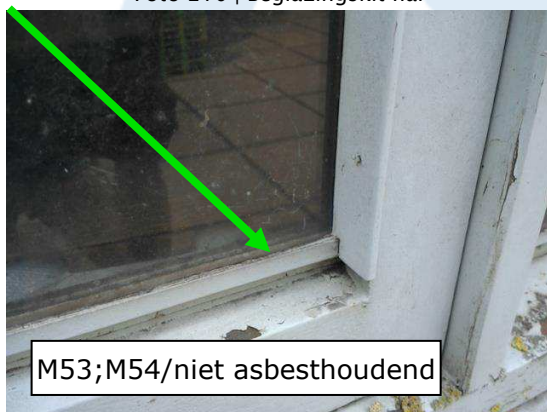
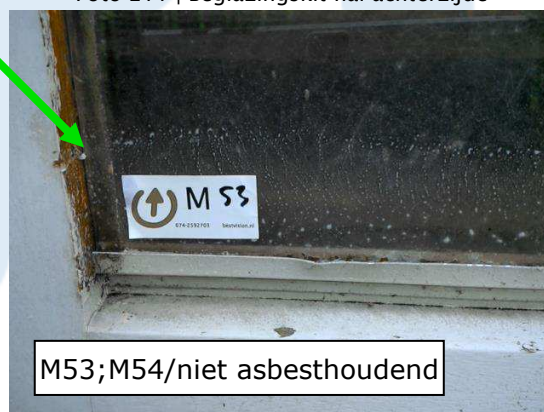
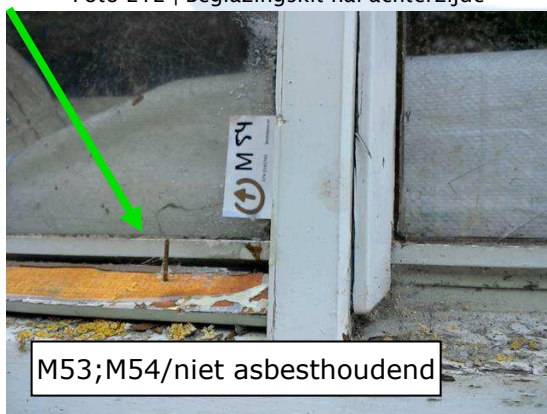
| Bronnummer | 60 |

| Bron | Beglazingskit hal achterzijde |

| Opmerkingen | Betreffen houten kozijnen |

Foto 210 | Beglazingskit hal

Foto 211 | Beglazingskit hal achterzijde

Foto 212 | Beglazingskit hal achterzijde

Foto 213 | Beglazingskit hal achterzijde

Foto 214 | Beglazingskit hal achterzijde

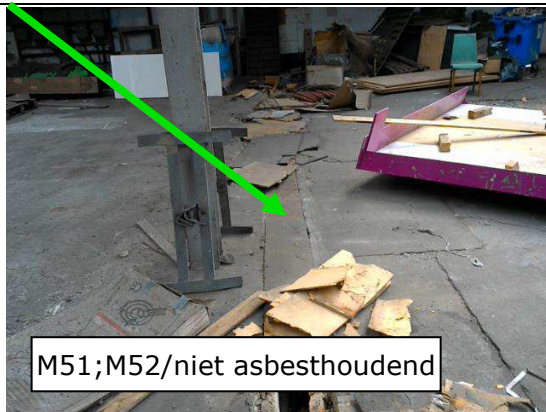
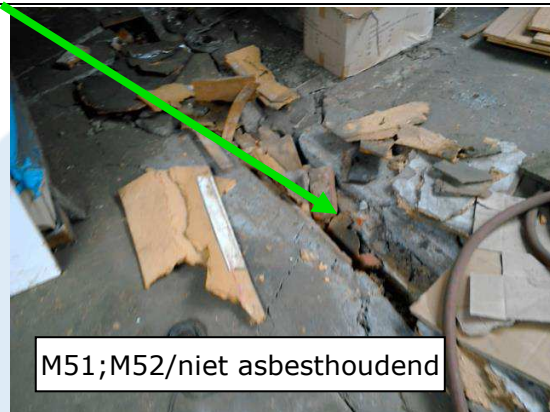
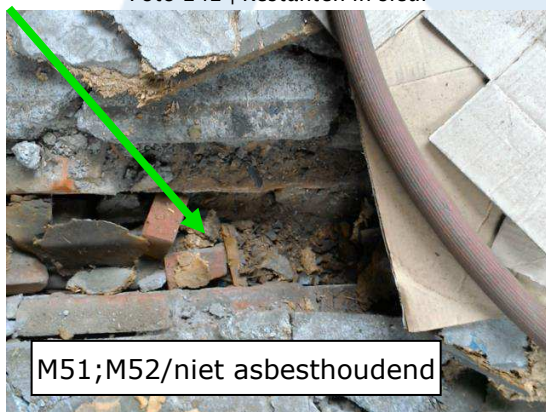
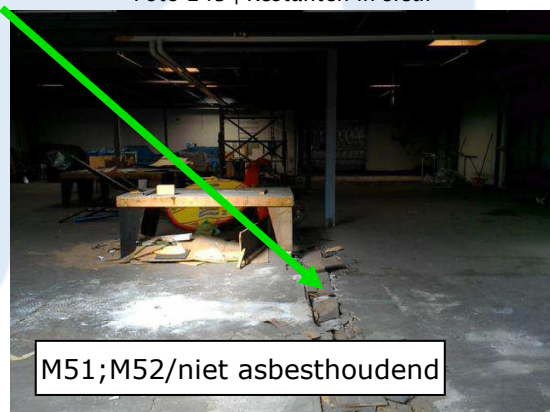
| Bronnummer | 64 |

| Bron | Restanten in sleuf |

Foto 242 | Restanten in sleuf

Foto 243 | Restanten in sleuf

Foto 244 | Restanten in sleuf

Foto 245 | Restanten in sleuf
