# Advies Stolpenconsulent

## Grosthuisen 54, Avenhoorn

9 mei 2019

Boerderij van het Kop-Romptype  
Grosthuisen 541633 EM Avenhorn

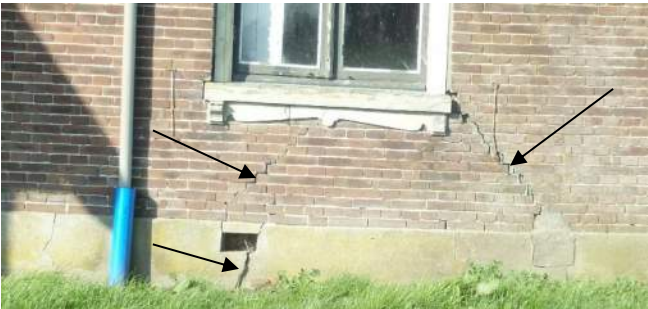
| Rubriek | Kwalificatie* | Toelichting |
|---|---|---|
| <p><b>1. GEVELS</b></p> <p><u>1.1 Funderingen</u></p> <p>Fundering; type gemetseld met spaarbogen (vermoedelijk op houten palen)</p> | <p>S</p> | <p>objectnummer MV2278.19<br/>a. Voorhuis</p> <p>Voor zover waarneembaar en gezien de kwaliteit van het opgaande muurwerk matig tot slecht. In het metselwerk van de voorgevel, de linker- en rechter-zijgevel, de achtergevel (binnen) zijn scheuren en scheurtjes vanaf het maaiveld zichtbaar. Ook inde binnenmuren (gang) zijn scheuren zichtbaar. Deze scheuren komen vanuit het fundament. Het metselwerk wisselt op meerdere plaatsen. Een enkele scheur is hersteld en nadien opnieuw gescheurd. De houten vloeren staan plaatselijk bol of lopen sterk af. De ramen en deuren klemmen. Al deze gebreken wijzen ons op een ongelijke verzakking ten gevolge van een funderingsprobleem. Wij adviseren de fundering in overleg met een specialist te onderzoeken en te herstellen.</p> <p><i>foto nr. 1 Zetting scheuren onder achterste venster linkerzijgevel zichtbaar.</i></p> |

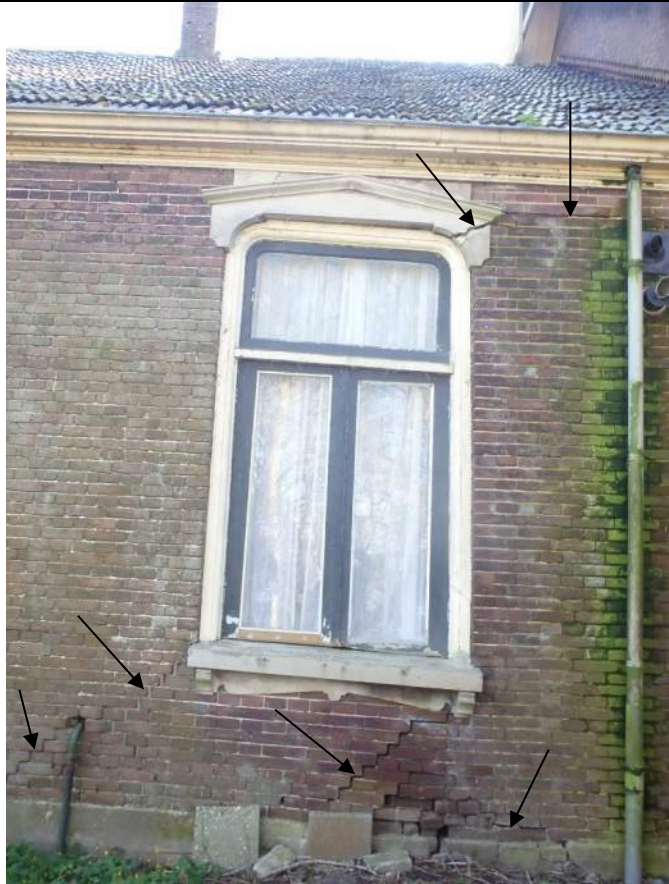
| Rubriek | Kwalificatie* | Toelichting |
|---|---|---|
| <p>1.2 Gevels</p> <p>1.2.1 Baksteen</p> <p>Metselwerk in kruis-verband, cordonlijst, kalkgebonden voegwerk, ijzeren muurankers, ijzeren ventilatieroostertjes</p> | M | <p>objectnummer MV2278.19<br/>a. Voorhuis</p> <p><i>foto nr. 2 Diagonale zetting scheuren onder en boven achterste venster rechterzijgevel zichtbaar.</i></p> <p>In het metselwerk zijn scheuren zichtbaar in:</p> <ol style="list-style-type: none"> <li>In de voorgevel boven de voordeur (voorgevel), onder, (naast) en boven de twee vensters rechts van de voordeur en in de linkeronderhoek.</li> <li>In de rechter zijgevel onder en boven alle drie de vensters en boven de zij- ingang bij de achtergevel.</li> <li>In de linker zijgevel onder en boven de beide vensters en ter plaatse van het toilet / de achtergevel.</li> </ol> <p>Een enkele scheur is met specie hersteld en nadien opnieuw los gescheurd.<br/>Deze veelal diagonale scheuren zijn het gevolg van een ongelijke verzakking van de gevel. Zie rubriek 1.1 fundering.<br/>Een enkele scheur is met P. U. R. schuim dicht gespoten. P. U. R. is een noodoplossing.</p> |

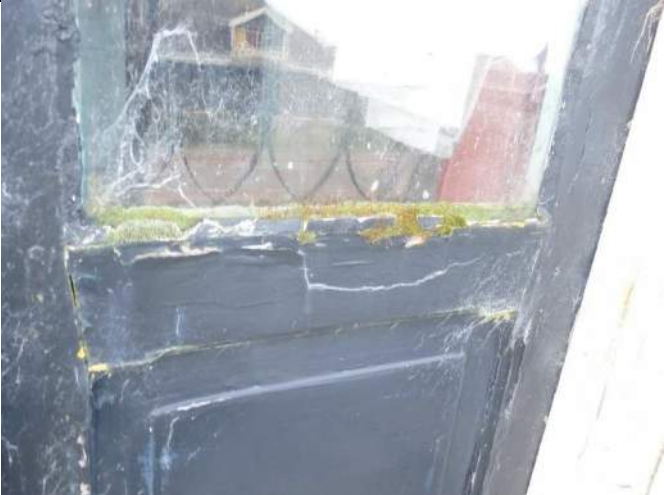
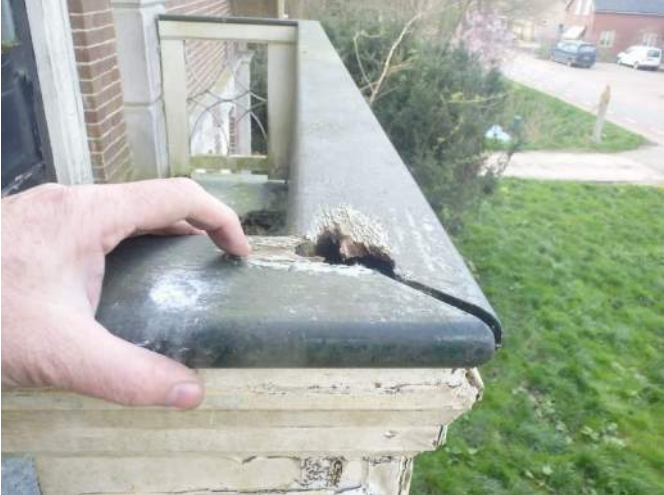
| Rubriek | Kwalificatie* | Toelichting |
|---|---|---|
| <p>Houten 2-ruits paneeldeuren, twee gietijzeren deurroosters deurkozijn met 1 ruits-bovenlicht, afgeronde bovenhoeken; Entree rechterzijgevel</p> <p><u>1.6 Uitpandige elementen</u><br/>Balkon tegen voorgevel; Consoles, baklonvloer, zinken afdekking, hout met ijzeren hekje</p> <p><u>1.7 Glas/schilderwerk</u><br/><u>1.7.1 Beglazing</u><br/>Vensterglas, stopverfranden</p> | <p>M</p> <p>R</p> <p>R</p> | <p>objectnummer MV2278.19<br/>a. Voorhuis</p> <p><i>foto nr. 6 Hier dringt water in de sponning, het hout is al iets aangetast.</i></p> <p>Het kozijn is door de funderingsproblemen ontzet. Nadat het fundament hersteld is adviseren wij ook de ramen en deuren weer goed gangbaar te maken.</p> <p>De houtenleuning is ter plaatse van de linkerhoek ingerot. Oorzaak: de naad stond open. Hier dringt water in het hout waardoor dit hout is gaan rotten. Bij gelegenheid herstellen.</p> <p><i>foto nr. 7 Houtenleuning ter plaatse van de hoek ingerot.</i></p> <p>Van het 11-ruits deurtje op zolder is één gezandstraald ruitje midden onder gebroken. De stopverfranden zijn gebarsten en sluiten veelal niet goed op het glas aan.</p> |

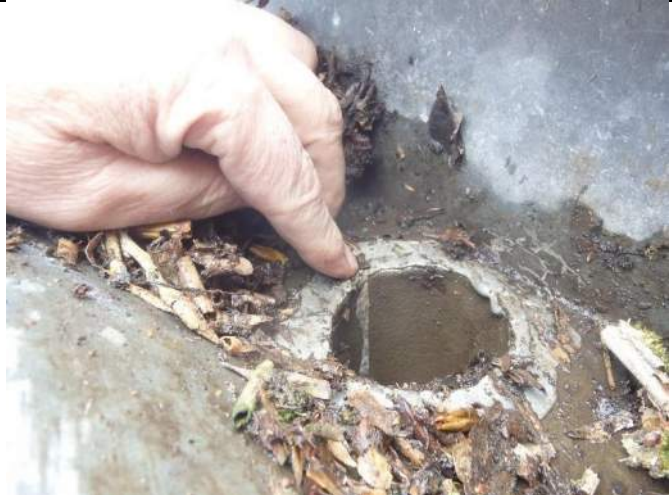
| Rubriek | Kwalificatie* | Toelichting |
|---|---|---|
| <p>Zinken afdekkingen op rechter hoekpilaster (voorgevel) en verholen gootje; aansluiting dak/opgaand metselwerk rechter hoekpilaster</p> <p>Zinken afdekking op linker pilaster (voorgevel) en verholen gootjes; aansluiting dak/opgaand metselwerk linker hoekpilaster</p> <p>Zinken verholen gootjes; aansluiting dak/opgaand metselwerk bedrijfsgedeelte</p> <p><u>2.4.2 Hemelwaterafvoeren</u><br/>Hemelwaterafvoerpijpen (p. v. c.), ijzeren beugels</p> <p><u>2.6 Schoorstenen</u><br/>Metselwerk, voegwerk, kropgoten</p> <p><u>2.7 Gootlijsten</u><br/>Houten geprofileerde bakgoot betimmering onder linker dakvlak</p> | <p>R</p> <p>G</p> <p>G</p> <p>S</p> | <p> <br/> foto nr. 18 Ter plaatse van de hemelwater-afvoerpijp is de zinken gootbekleding lek. </p> <p>Het zink is over de kop gewaaid en stuk gescheurd. Oorzaak; vermoedelijk ondeugdelijk gefixeerd / storm schade<br/>Wij adviseren dit zinkwerk te herzien en te vervangen.</p> <p>Niet aanwezig.</p> <p>Het steekpijpje boven de hemelwaterafvoer aan de rechterzijde achter is losgescheurd en lek.<br/>Herstellen s.v.p.</p> <p>Voor zover vanaf de ladder zichtbaar.<br/>(aan de linkerzijde is een dakpan uitgezakt.)<br/>In de kapruimte is zichtbaar dat de schoorsteen iert.</p> <p>De geprofileerde houten gootbetimmering is onder het rechterdakvlak voor een groot deel ingerot.<br/>Wij adviseren al dit door zwam aangetaste hout tot ruim (1meter) voorbij de aantasting te vervangen.</p> |

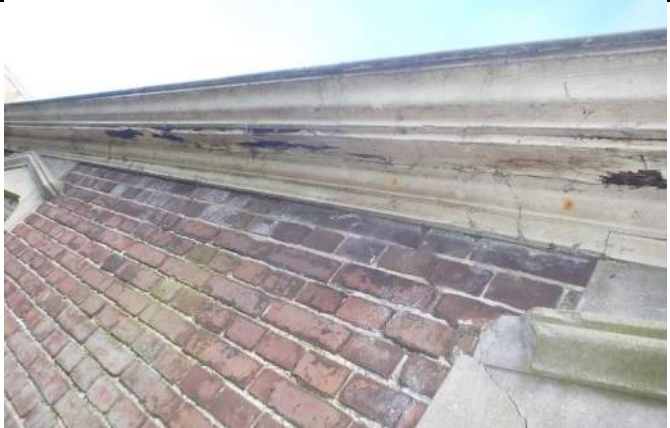
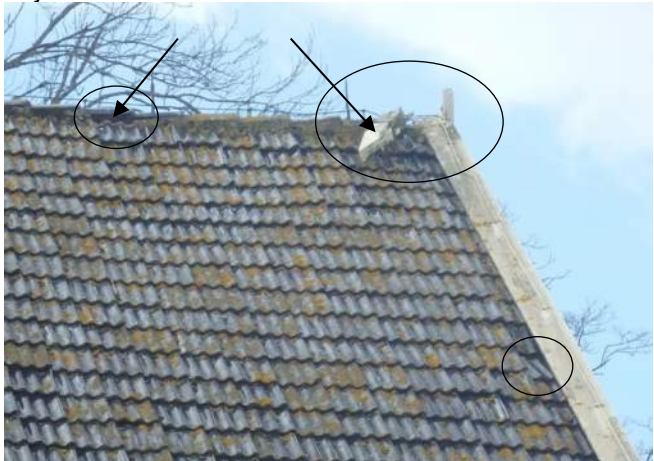
| Rubriek | Kwalificatie* | Toelichting |
|---|---|---|
| <p>Houten geprofileerde bakgoot betimmering onder rechter dakvlak</p> <p>Houten waterborden, windveren, stokmakelaar, gordingen betimmeringen dak-overstek en pilasteromlijsting</p> | <p>R</p> <p>M</p> | <p>objectnummer MV2278.19<br/>a. Voorhuis</p> <p><i>foto nr. 19 Deze geprofileerde houten gootbetimmering is ingerot</i></p> <p>Voor zover zichtbaar redelijk tot goed.<br/>Reken, gezien de kwaliteit van het zink, ook hier op ingerot hout.</p> <p>De bovenzijde van de makelaar is afgebroken en ligt op het dak. (Dit deel hangt nog aan de bliksemafleider)<br/>Het hout is hier door zwam ernstig aangetast. (ingerot)<br/>Wij adviseren dit te herstellen.</p> <p><i>foto nr. 20 Makelaar afgebroken, direct onder de nok is een gat in het dak zichtbaar, een uitgezakte dakpan zichtbaar.</i></p> <p>De waterborden zijn ter plaatse van de lasnaad en aan de onderkant ingerot.<br/>Wij adviseren dit door zwam aangetaste hout te vervangen.</p> <p>In het houten dak-overstek zijn enkele roestende nagels zichtbaar. Plaatselijk bladdert de verf er vanaf.<br/>Dit wijst op een verhoogde vochtbelasting.<br/>Het hout door deze vochtbelasting op een enkele plaats al iets aangetast.<br/>Onder het rechterdakvlak is een klos afgetimmerd.<br/>Wij vermoeden dat het achterliggende hout is ingerot.<br/>Bij het linker-dakvlak heeft men onder een door vocht aangetaste klos een extra klos getimmerd.<br/>Dit zijn noodoplossingen.<br/>Wij adviseren al het aangetast hout tot ruim voorbij de aantasting te vervangen.</p> |

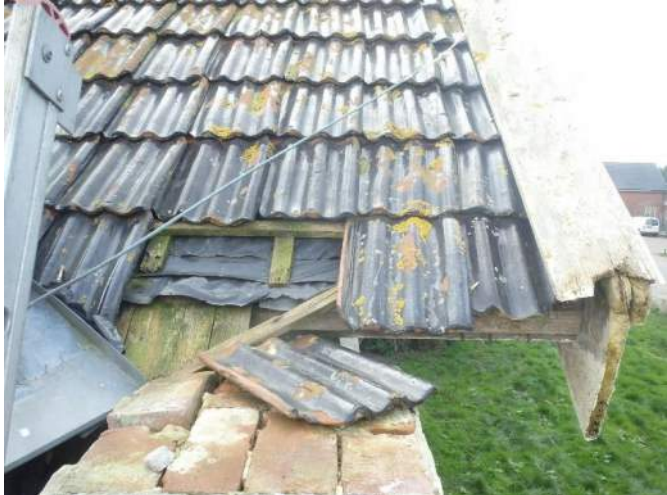
| Rubriek | Kwalificatie* | Toelichting |
|---|---|---|
| | | <p>objectnummer MV2278.19<br/>a. Voorhuis</p> <p>De houten pilasteromlijsting boven de rechter-pilaster is grotendeels (50 %) weg gevallen. De vernageling is verroest, het hout is verrot.<br/>De pilasteromlijsting van de linker-pilaster is geheel weg. Oorzaak: Het hout is / was vermoedelijk niet deugdelijk gefixeerd. (In het metselwerk hebben wij geen restanten van een bevestiging gevonden.)<br/>Wij adviseren deze betimmering gelijk met de herstelwerkzaamheden aan het dak te herzien en te wijzigen.</p> <p><i>foto nr. 21 Houten pilasterafdekking inclusief de omlijsting ontbreekt.</i></p> |

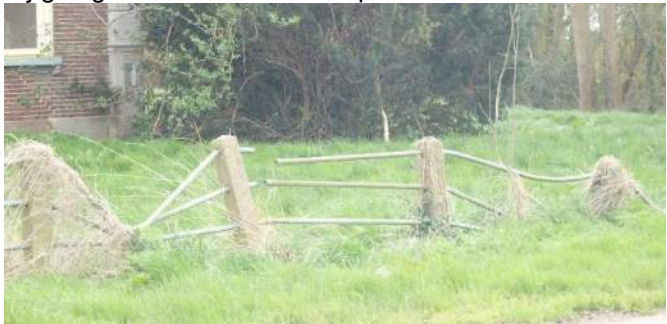
| Rubriek | Kwalificatie* | Toelichting |
|---|---|---|
| <u>Uitgezonderd:</u><br>Verbogen stangen, vijf scheef gedrukte paaltjes, ontbrekende linkerpijler en hekwerk op poort | | <p>S Een vijftal betonpaaltjes staan scheef, één paaltje is gebroken, de ijzeren stangen zijn ter plaatse verbogen en/of afgebroken.<br/>Oorzaak: Een trauma.<br/>Wij adviseren de paaltjes, de stangen, de linker pijler en het hekwerk (bij gelegenheid) te herstellen.<br/>De linker pijler op de poort en het hek ontbreken.<br/>Oorzaak: niet bekend.<br/>Bij gelegenheid herstellen s.v.p.</p> <p><i>foto nr. 24 Betonpaaltjes staan scheef, de ijzeren stangen zijn verbogen</i></p> |

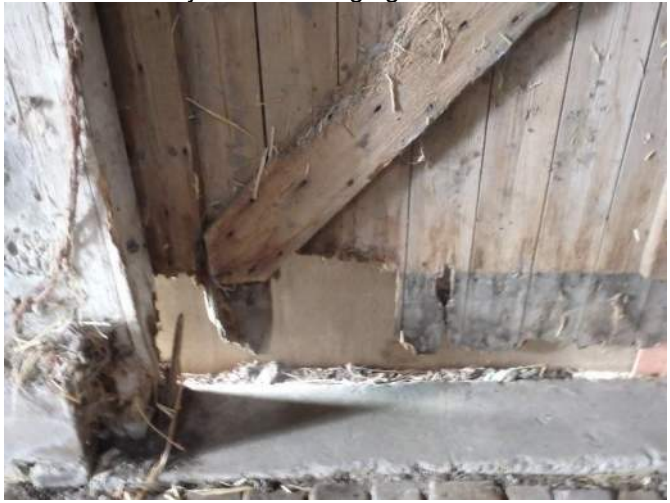
| Rubriek | Kwalificatie* | Toelichting |
|---|---|---|
| | | S Beide deuren zijn aan de onderzijde ingerot. Ook de deurstijlen zijn aan de onderzijde ingerot. Het verticale deurhout is ook hogerop ingerot en weg gevallen. Ook de onder-klamp (van de achterste deur) is weg gevallen. Aan de buitenzijde heeft men er plaatmateriaal voor gezet. De bovenzijde van deze achterste deur is ook ingerot. De vernageling is verroest. De boven-klamp is hierdoor uitgezakt. Beide deuren zijn aan vervanging toe. |

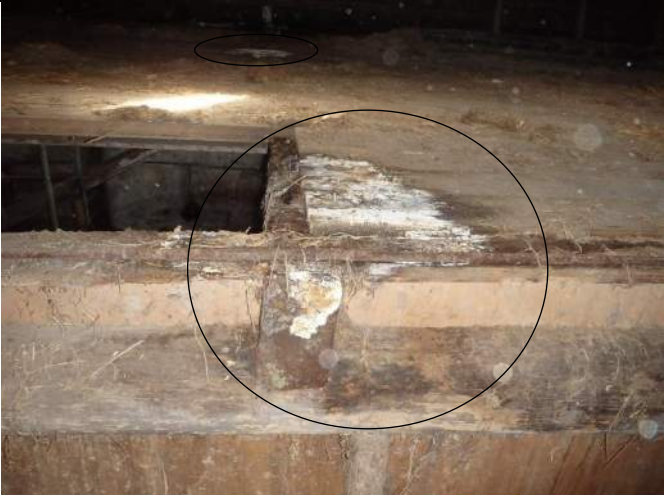
| Rubriek | Kwalificatie* | Toelichting |
|---|---|---|
| <p>3.2.2 Vloeren<br/>Houten vloerdelen 1e verdieping;<br/>onder rechter-dakvlak</p> <p>Houten vloerdelen 1<sup>e</sup> verdieping;<br/>Onder linker-dakvlak en<br/>achterdakvlak (hooizolder)</p> <p>3.6 Timmerwerk<br/>Binnendeuren</p> <p>3.7 Binnenpleisterwerk<br/>Binnenpleisterwerk wanden</p> <p><b>4. DIVERSEN</b></p> <p>4.1 Technische installaties<br/>4.1.1 Algemeen</p> <p>4.1.2 Bliksembeveiliging</p> <p>4.1.3 Brandbeveiliging</p> <p>4.1.4 Elektra</p> <p>4.1.5 Diversen</p> <p>waterleiding</p> | <p>R</p> <p>S</p> <p>R</p> <p>R</p> <p>M</p> <p>R</p> <p>R</p> | <p>foto nr. 55 Houten zoldervloer en vloerbalk door zwam aangetast.</p> <p>Voor zover zichtbaar.<br/>Er liggen spullen op geslagen.</p> <p>Voor zover zichtbaar matig tot slecht.<br/>Aan de achterzijde ligt er nog los hooi op.<br/>Op meerdere plaatsen ontbreken de vloerdelen.<br/>De vloer onder het linker-dakvlak en het achterdakvlak hebben wij in verband met de vermoedelijke kwaliteit (doorvalgevaar) niet nader geïnspecteerd.<br/>Wij adviseren deze vloer veilig bereikbaar te maken en te controleren.<br/>Reken op het compleet vervangen van de vloerdelen.</p> <p>Behoudens de al in rubriek 1.1. genoemde scheuren.</p> <p>N. B. Controle op de werking van de zich in of op een gebouw bevindende installaties valt buiten de inspectie van de Monumentenwacht.</p> <p>De leiding is op enkele plaatsen losgekomen van het gebouw.</p> <p>Niet bekend.</p> <p>De kraan in de ruimte linksvoor lekt.</p> |
