## BOOMEN EFFECT ANALYSE

### Sloop en nieuwbouw project De Snip te Bleiswijk

Datum: 09-08-20022  
Project: B11394

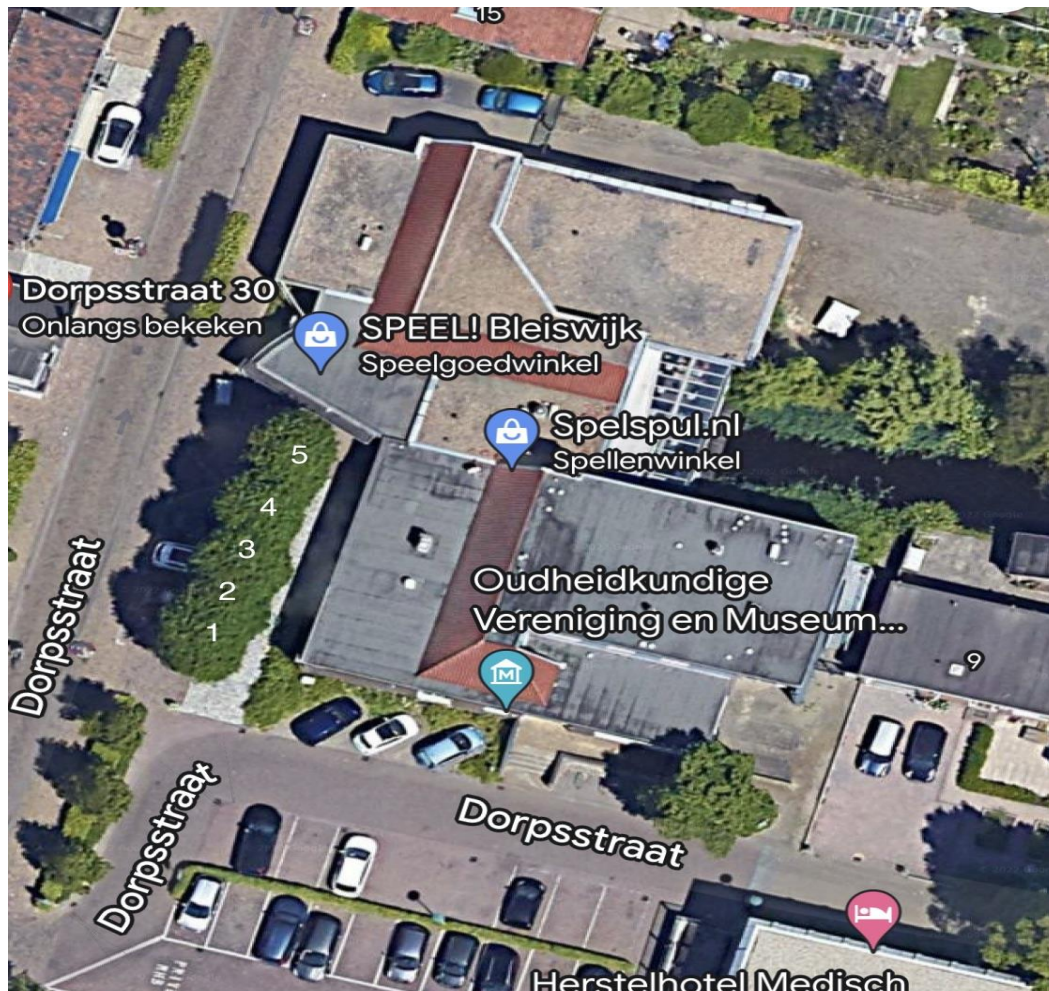
Locatie van de bomen met aangegeven boomnummers 1-5.

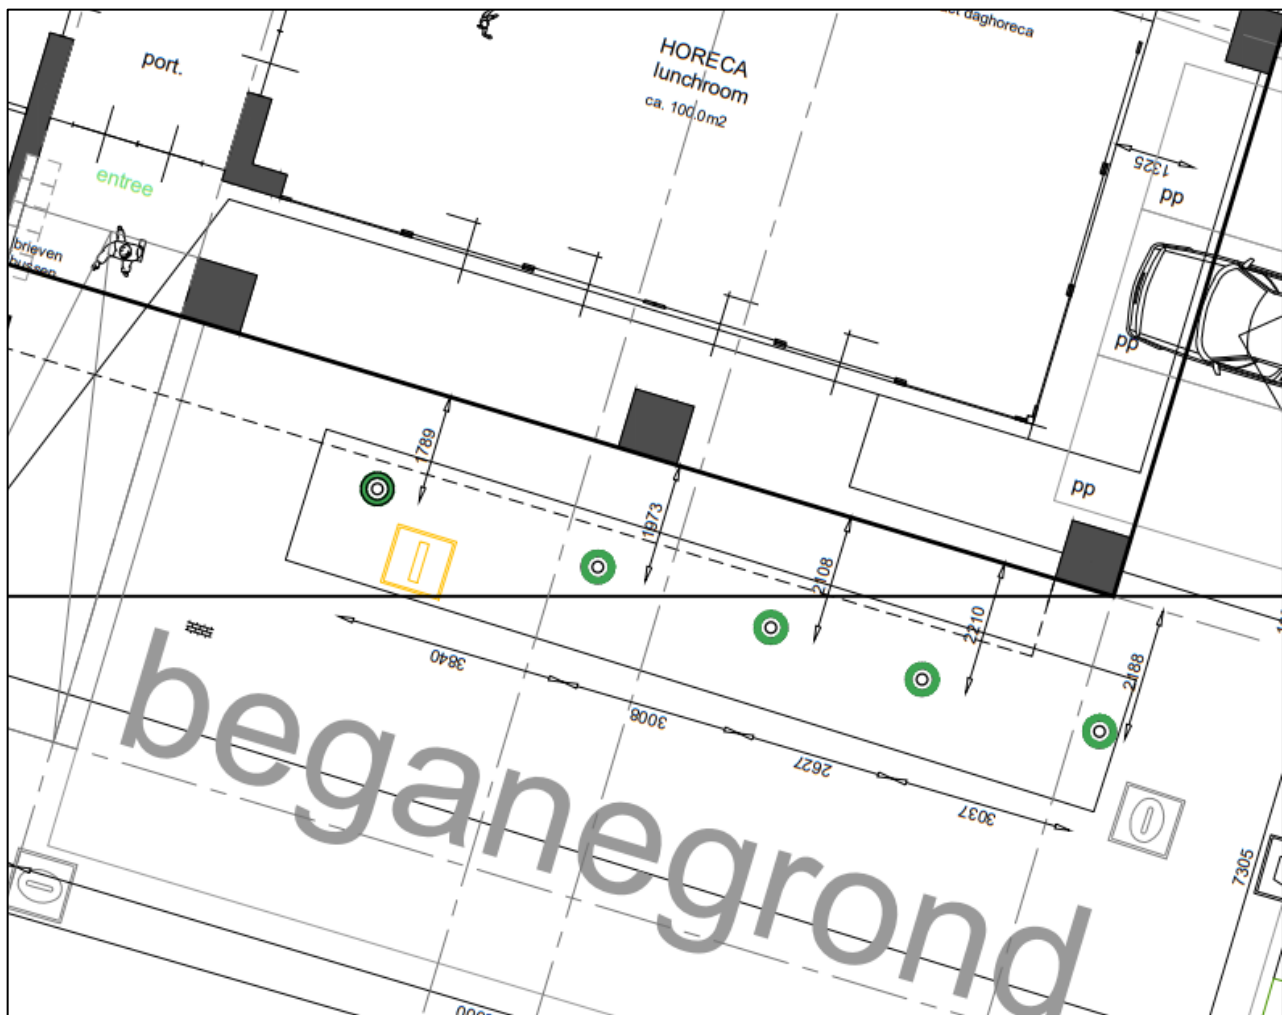
Op locatie aan de Dorpsstraat 5-7 is men voornemens om de huidige panden van het oudheidkundig museum en winkel te slopen. Op deze locatie wordt nieuwbouw gerealiseerd. De contouren van het nieuwe gebouw volgen in grote lijnen de contouren van het oude gebouw. Rond de aanwezige knotlindes wordt het terrein verhard en ingericht als terras. Aan de zijanten van het gebouw komt een luifel op ongeveer een meter afstand van het groenvak waarin de lindes staan.

Voorgenomen nieuwbouwplannen met de boomlocaties (groen aangegeven) Zie bijlage 4 voor een grotere afbeelding.

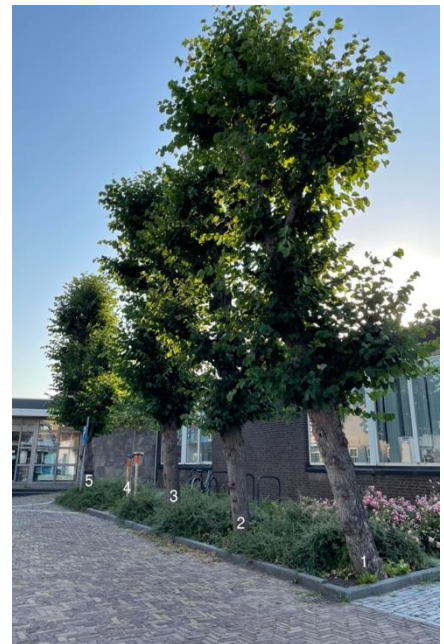
Boom 1 en 2 hebben mechanische beschadigingen aan de stam en is geconstateerd dat deze stammen hol zijn (zie onderstaande foto's). De toekomstverwachting van deze twee bomen is middelhoog tot hoog. Jaarlijkse inspectie is gewenst. Bij de overige drie bomen is de toekomstverwachting hoog.

Foto rechts; aanzicht van de bomenrij

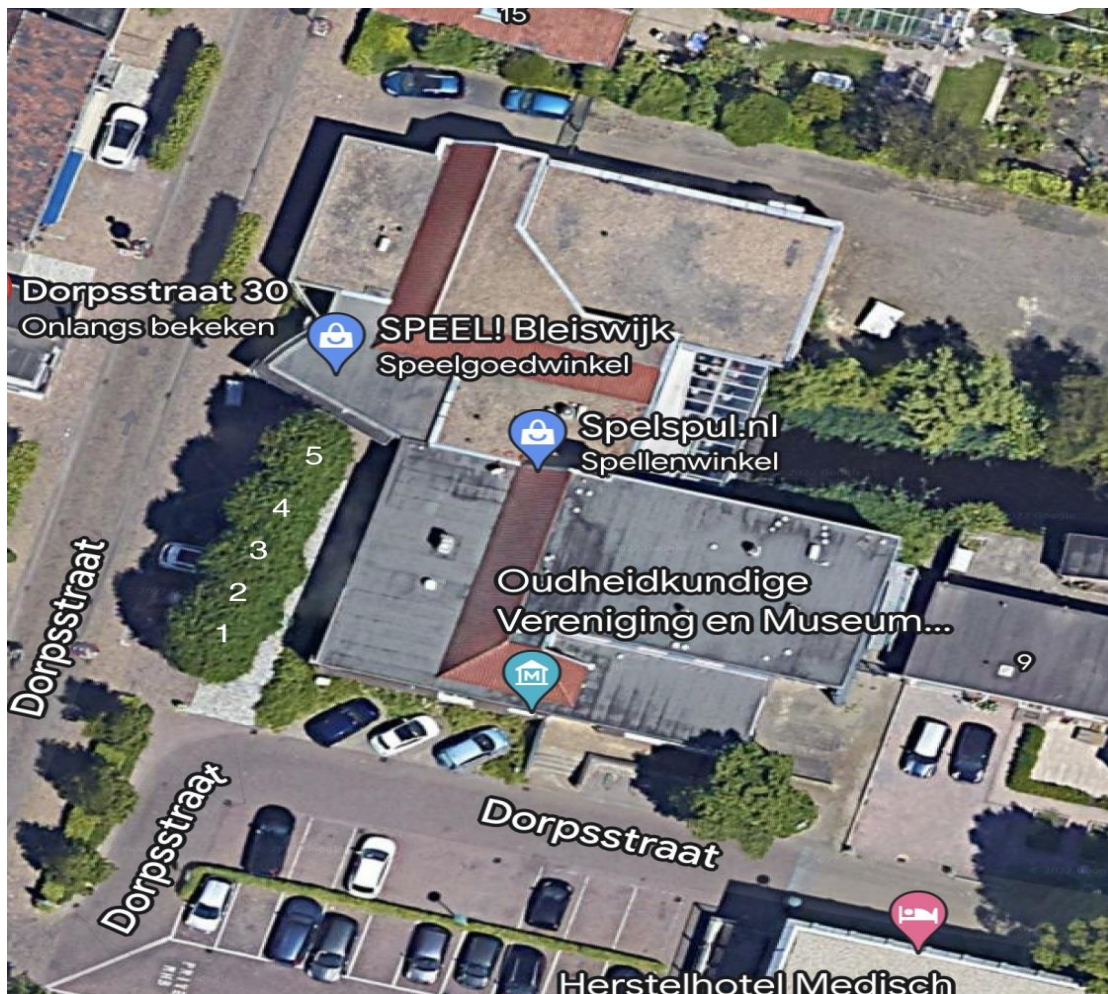
Foto boven; huidige situatie van de locatie met aan de voorzijde van het oudheidkundig museum de 5 knotlindes.

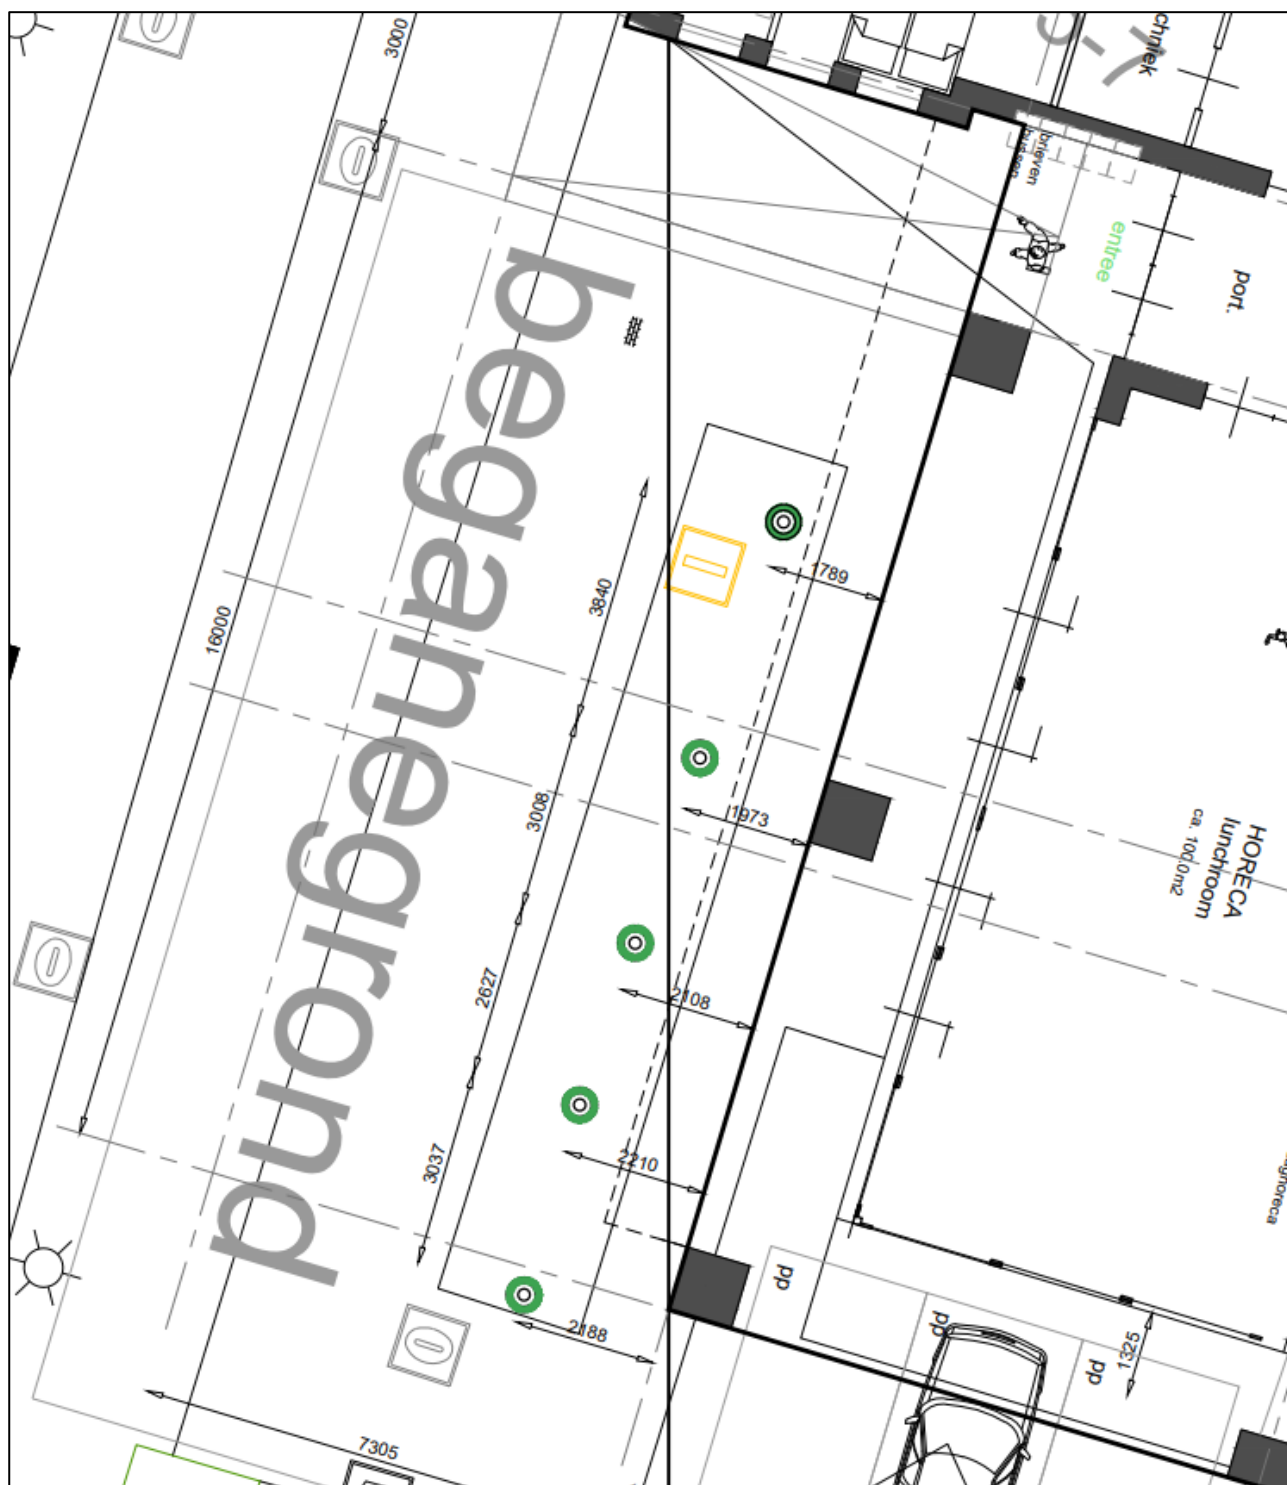
Bomen 1-5 staan op 3,5 meter van het te slopen en 2,20 meter van het nieuw te realiseren gebouw. Hoewel de boomkronen nog niet al te breed zijn ontwikkeld (vanwege het regelmatig snoeien) en beworteling zich concentreert in het groenvak is kans op schades reëel. Vanwege de beperkte ruimte aan deze zijde van het gebouw zijn specifieke werkwijzen noodzakelijk. Bij onzorgvuldig werken kunnen schades tot onherstelbare gevolgen leiden met een verminderde toekomstverwachting tot gevolg. Bij zorgvuldig werken en behoud van het groenvak zijn alle bomen in principe duurzaam te behouden.

Uitsnede vorige kaart met leesbare afstanden in mm tussen hart van de boom en de geplande gevel.
