## ASBESTINVENTARISATIERAPPORT

Locatie: 4 woningen Kavel 7  
Klappolder 77, 78, 79 en 80 te Bleiswijk

Uitgevoerd door: KP Adviseurs BV  
Projectnummer: 220213-A05

Datum onderzoek: 1 juli 2022  
Versie rapportage: 1.0  
Status rapportage: Definitief

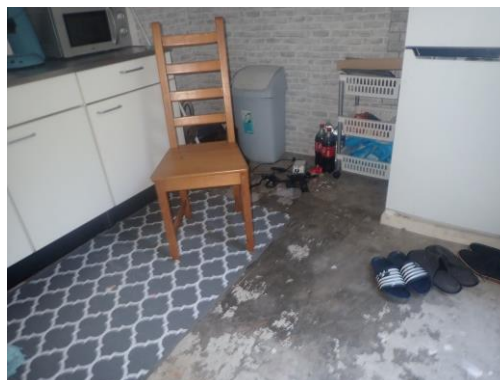
Foto 2: overzicht van de kale betonvloer in de aanbouw/berging.

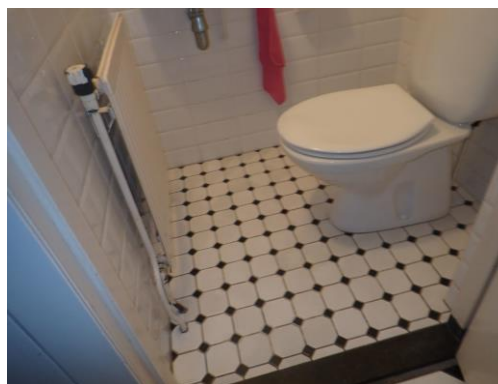
Foto 8: overzicht vaste vloerafwerking, plavuizen. Geen destructief onderzoek verricht.

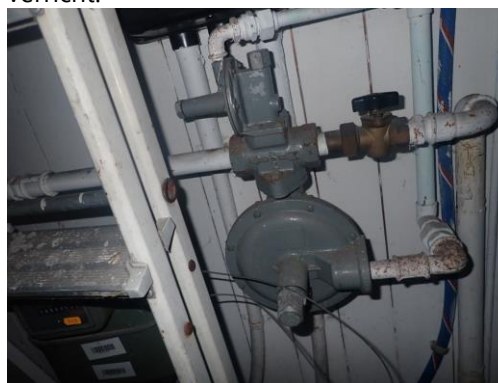
Foto 10: overzicht gaskleppen. Geen destructief onderzoek verricht.

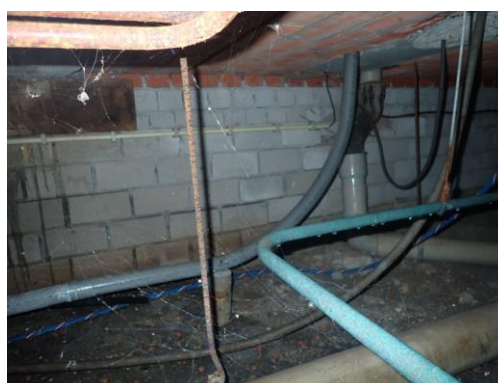
Foto 12: overzicht kruipruimte. Zichtbare riolering van PVC. Geen asbestverdachte materialen waargenomen.

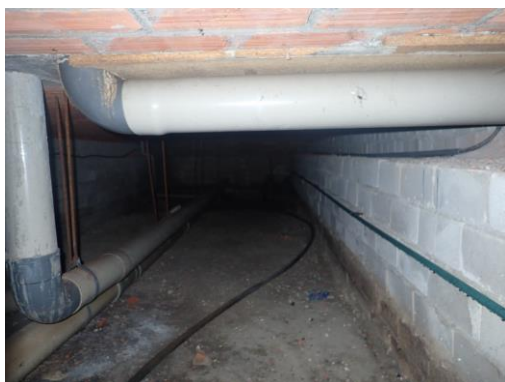
Foto 13: overzicht kruipruimte. Zichtbare riolering van PVC. Geen asbestverdachte materialen waargenomen.

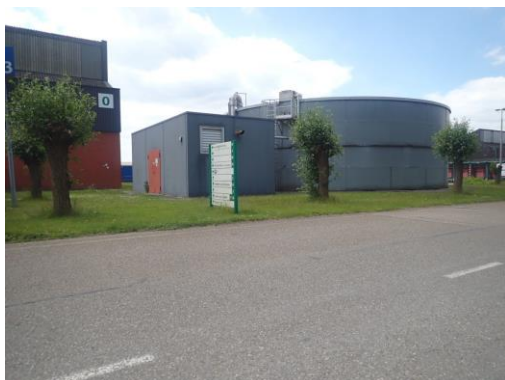
Foto 1: betonnen gebouw met daarin opgesteld de diesel aangedreven brandbluspompen, daarachter een bluswater voorraadtank.

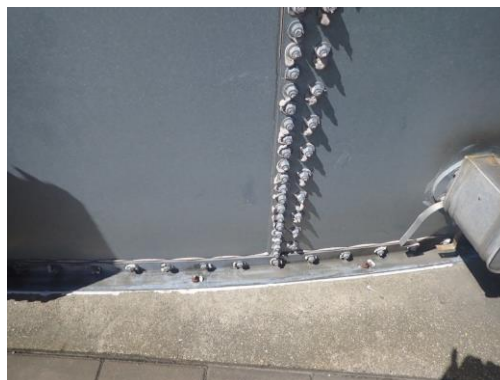
Foto 2: de bluswater voorraadtank waarvan de verschillende delen van de stalen wand met bouten aan elkaar zijn vastgezet (in de naden kit).

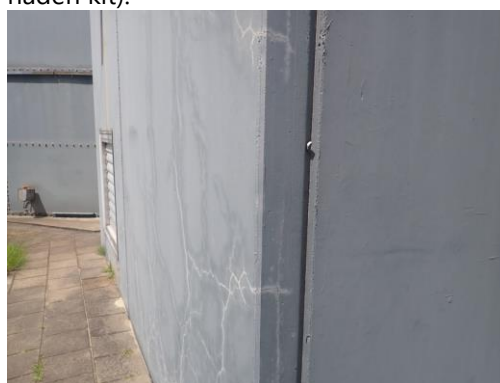
Foto 4: gebouw bestaat uit prefab betonnen elementen.

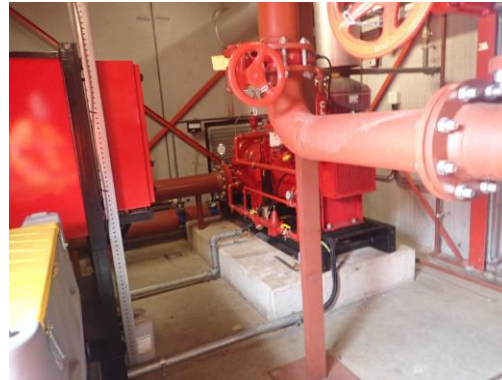
Foto 8: de flenzen en afsluiters in het leidingwerk zijn visueel geïnspecteerd den als niet asbestverdacht beoordeeld.

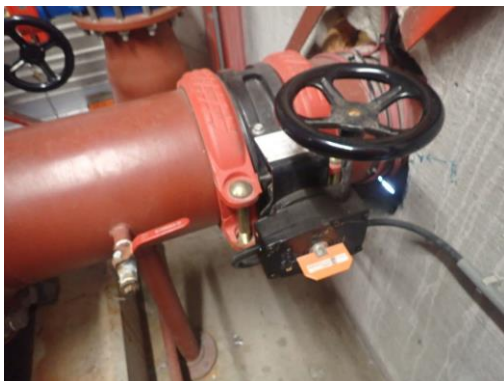
Foto 9: de flenzen en afsluiters in het leidingwerk zijn visueel geïnspecteerd den als niet asbestverdacht beoordeeld.

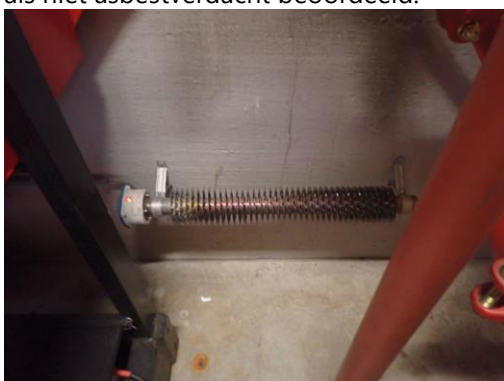
Foto 11: elektrische verwarmingselementen om de locatie vorstvrij te houden. Deze verwarmingselementen zijn dusdanig nieuw en worden als asbestvrij beoordeeld.

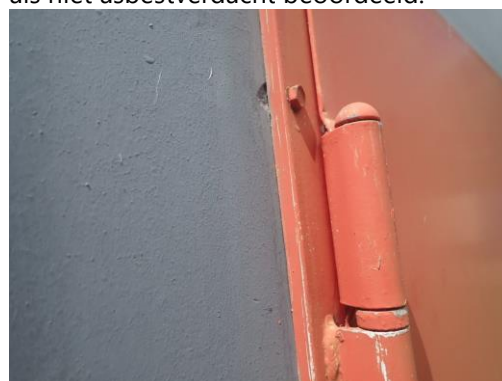
Foto 12: er zijn geen kitten als afdichting om het stalen deurkozijn toegepast.

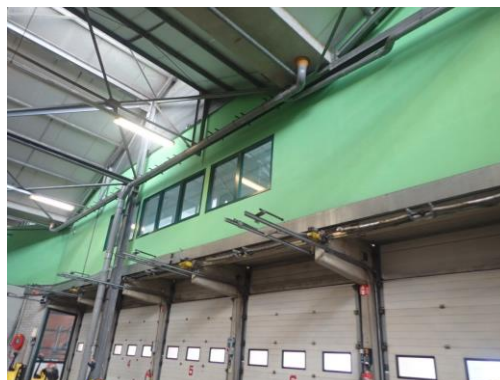
Foto 2: op meerdere plaatsen boven de loadingdocks een entresol waarin kantoren of andere personeelsvoorzieningen zijn ondergebracht.

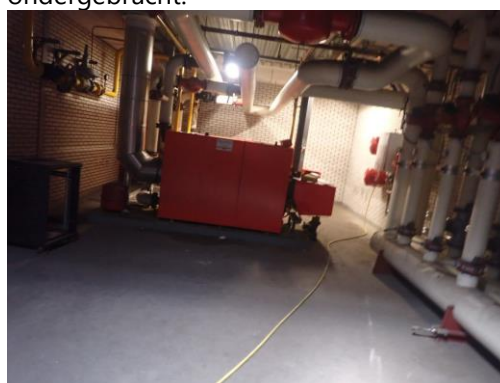
Foto 4: zie foto 3, de verwarmingsketels dateren uit 1993. Tegen het plafond rondom een koof van brandwerend board.

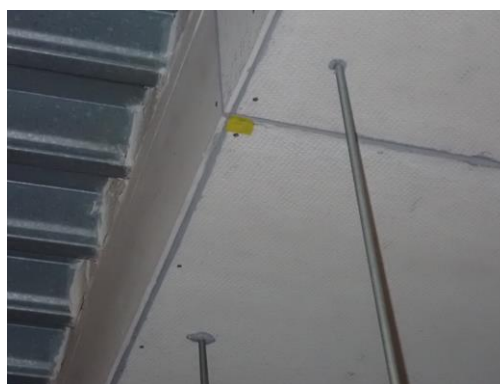
Foto 6: zie foto 4, de brandwerende betimmering van de koof bemonsterd als M3 en als asbestvrij beoordeeld.

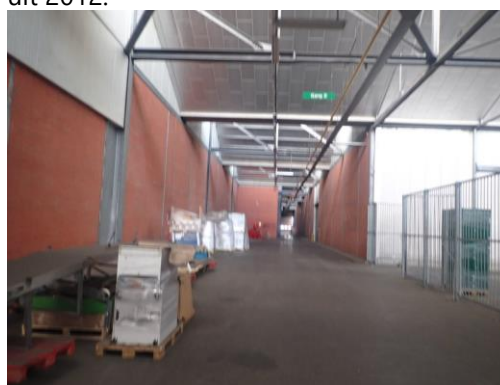
Foto 10: transportgang tussen secties L en M1.

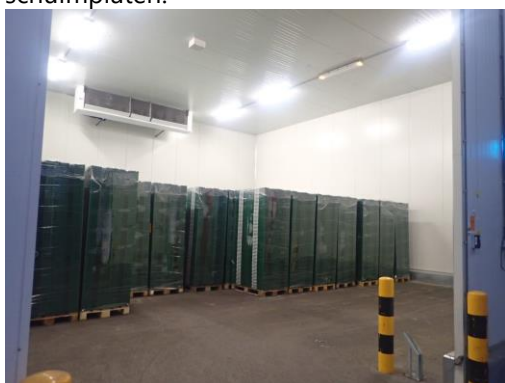
Foto 11: voormalige koelcellen gemaakt van prefab metalen sandwichpanelen (kunststof coating en kern van PU-schuim). Dezelfde panelen zijn ook gebruikt om wanden en muren op andere plaatsen te maken.

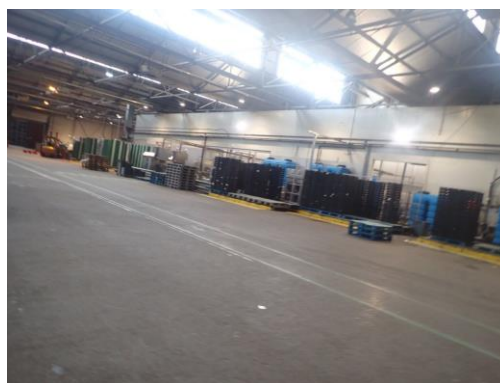
Foto 12: een hele wasstraat (voor voedselkratten) gebouwd in een omkasting van de koelcel wandelementen.

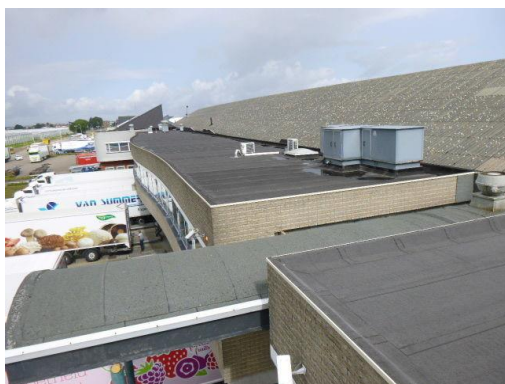
Foto 19: de platte daken boven het loadingdock/kantoren van secties M1/M2.

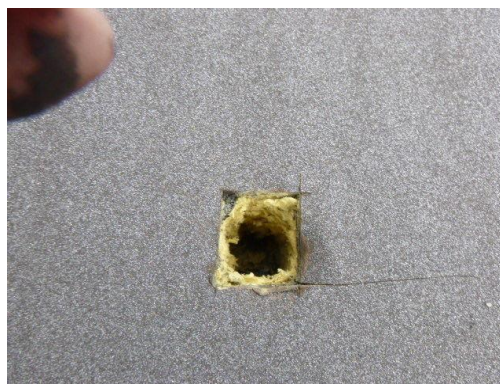
Foto 20: zie foto 19, de bitumen dakbedekking is bemonsterd als M9 en M10 en als asbestvrij beoordeeld.

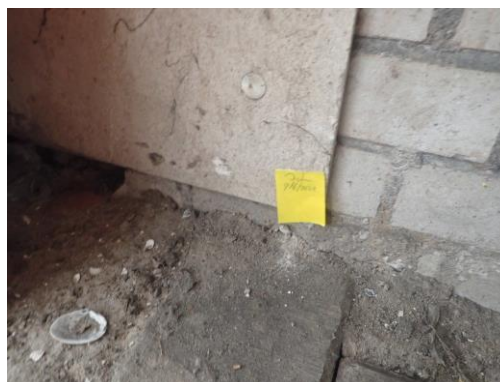
Foto 8: zie foto 7, brandwerend board langs de kolommen bemonsterd als M12 en als asbestvrij beoordeeld.

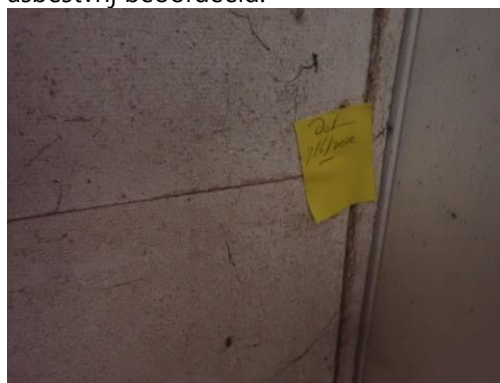
Foto 10: zie foto 9. Wandbetimmering van board bemonsterd als M13 en als asbestvrij beoordeeld.

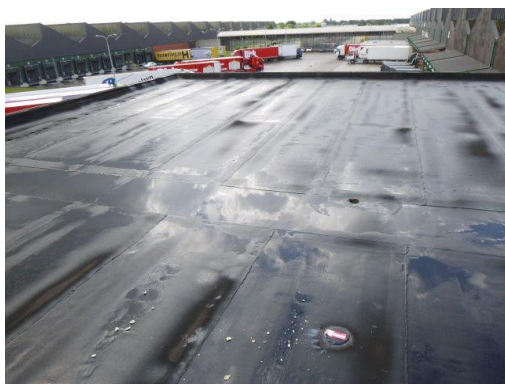
Foto 14: platte dak van het kantoorpand (J).

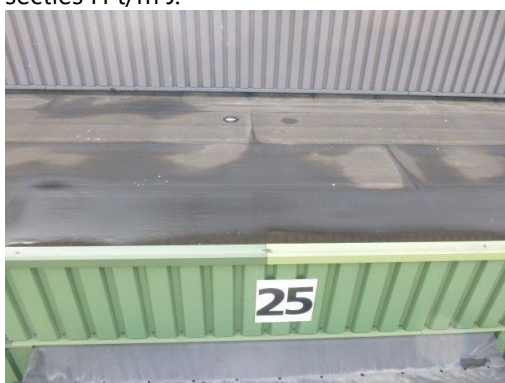
Foto 17: platte dak met bitumen dakbedekking van het loadingdock van secties N/O.

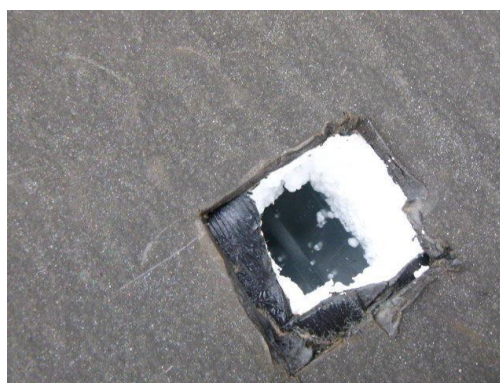
Foto 18: zie fot 17. De bitumen dakbedekking bemonsterd als M18 en M19 en als asbestvrij beoordeeld.

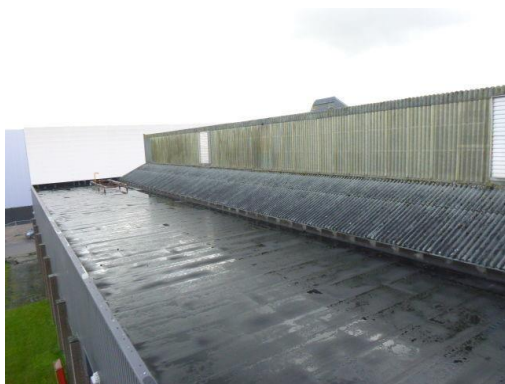
Foto 19: platte dak met bitumen dakbedekking van het loadingdock van secties R t/m T.

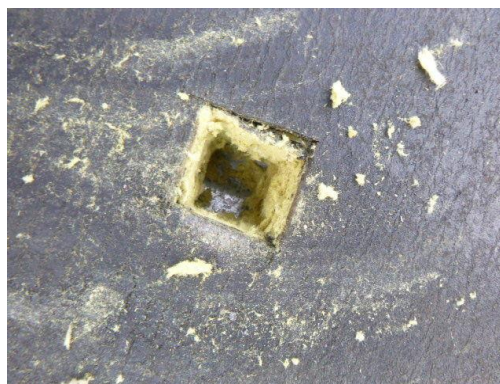
Foto 20: zie foto 19. De bitumen dakbedekking van het loadingdock bemonsterd als M20 en M21 en als asbestvrij beoordeeld.

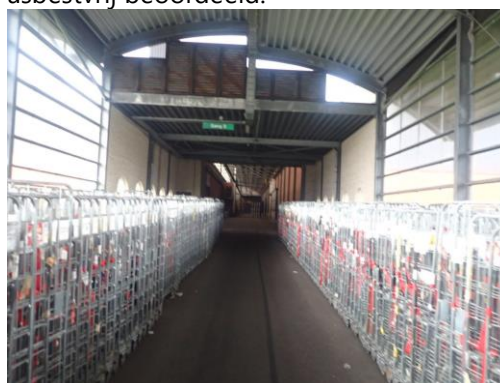
Foto 22: staande in de nieuwe corridor (het terrein overstekend tussen N en H) kijkende naar de corridor langs sectie N (onderdeel uitmakend van de veilinghallen).

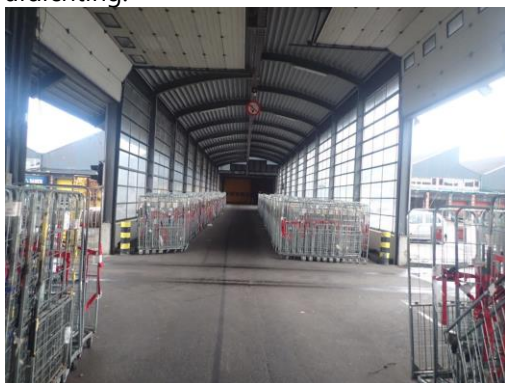
Foto 23: deze nieuwe corridor is van veel later bouwwerk en is in zijn geheel als niet-asbestverdacht te beoordelen.

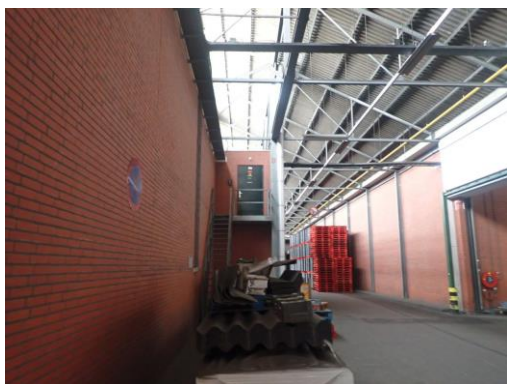
Foot 25: corridor naast sectie N. Technische ruimten met op de verdieping de brandmeldinstallatie en op de begane grond de niet toegankelijke hoog-/laagspanningsruimten.
