## Bomen Effect Analyse

BEHORENDE BIJ HET CHATEAUPARK  
TE HEEL

Status : Concept, A1.1  
Datum : 30-05-2022  
Wijz. datum : 05-09-2023

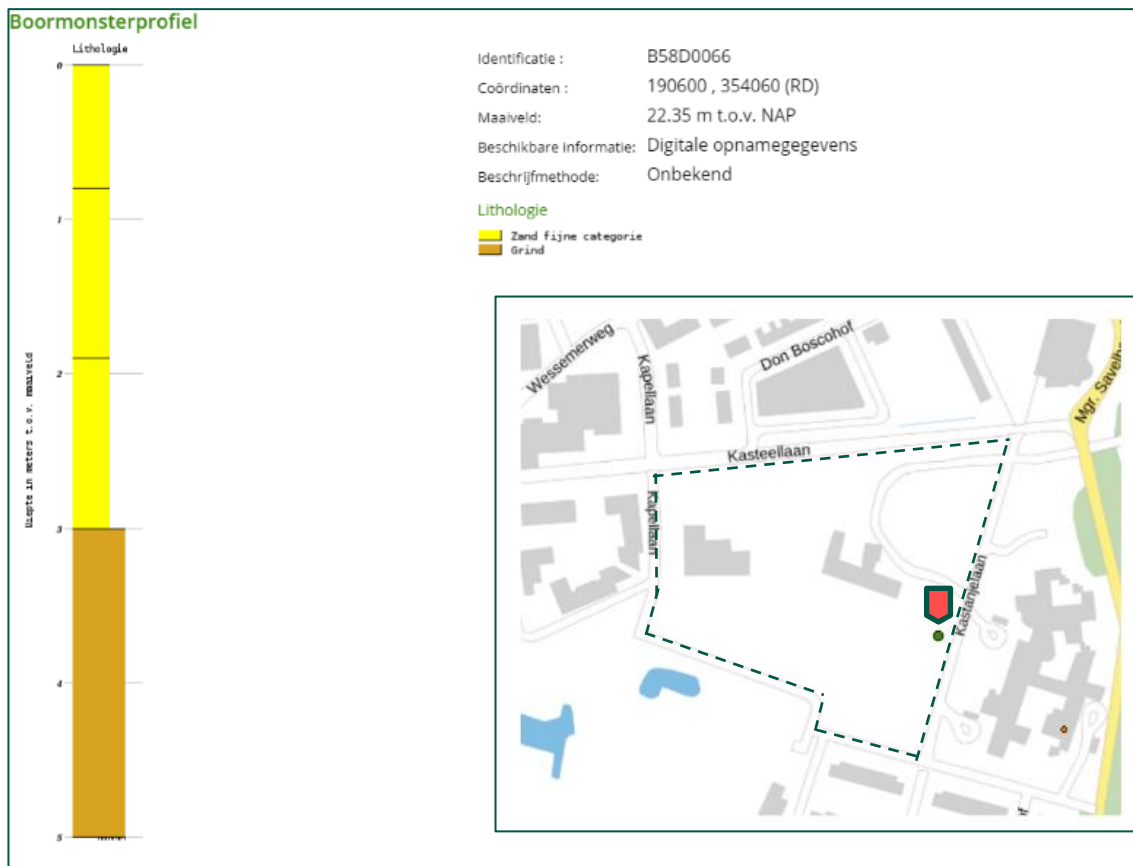
Afbeelding 9: Boormonsterprofiel

Vanuit het boormonsterprofiel weergegeven op onderstaande afbeelding (ID: B58D0066) is te zien dat de bodem bestaat uit fijn zand en grind. De laag fijn zand ligt van het maaiveld tot ca. 3m onder maaiveld, waarna het vervolgens overgaat in grind. Dit boormonster is uitgevoerd in 1952, aan de oostkant van het perceel, ter hoogte van de Kastanjelaan. Het boormonster kan nog als relevant worden beschouwd omdat dit een monster met moedermateriaal betreft, de verwachting is dat enkel de toplaag (bovenste 5 meter) is geroerd t.b.v. bouwwerkzaamheden.

Het boorprofiel in bovenstaande afbeelding is in het veld meermaals bevestigd. Echter, dankzij de diverse sloopwerkzaamheden die reeds zijn uitgevoerd is er ook veel puin geconstateerd in de grond. De grond is relatief arm, er is weinig tot geen organische stof geconstateerd (minder dan 3%).

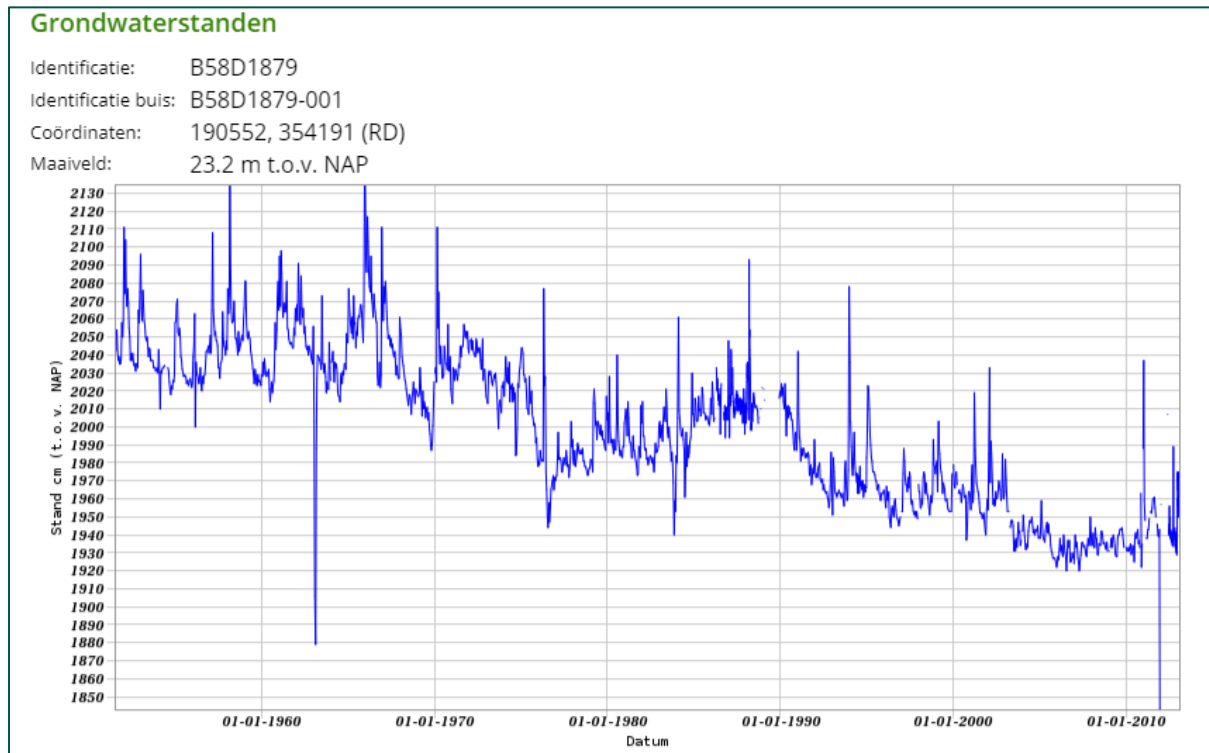
Grafiek 1: Grondwaterstand cf. DINOloket

In onderstaande grafiek staat de grondwatermonitoring weergegeven, afkomstig van monitoringsput met ID B58D1879, ten noorden van het plangebied, aan de Kasteellaan. De grondwaterstand in het plangebied heeft een gemiddelde laagste grondwaterstand van 19,30 m t.o.v. NAP en een gemiddelde hoogste grondwaterstand van 19,50 m t.o.v. NAP.

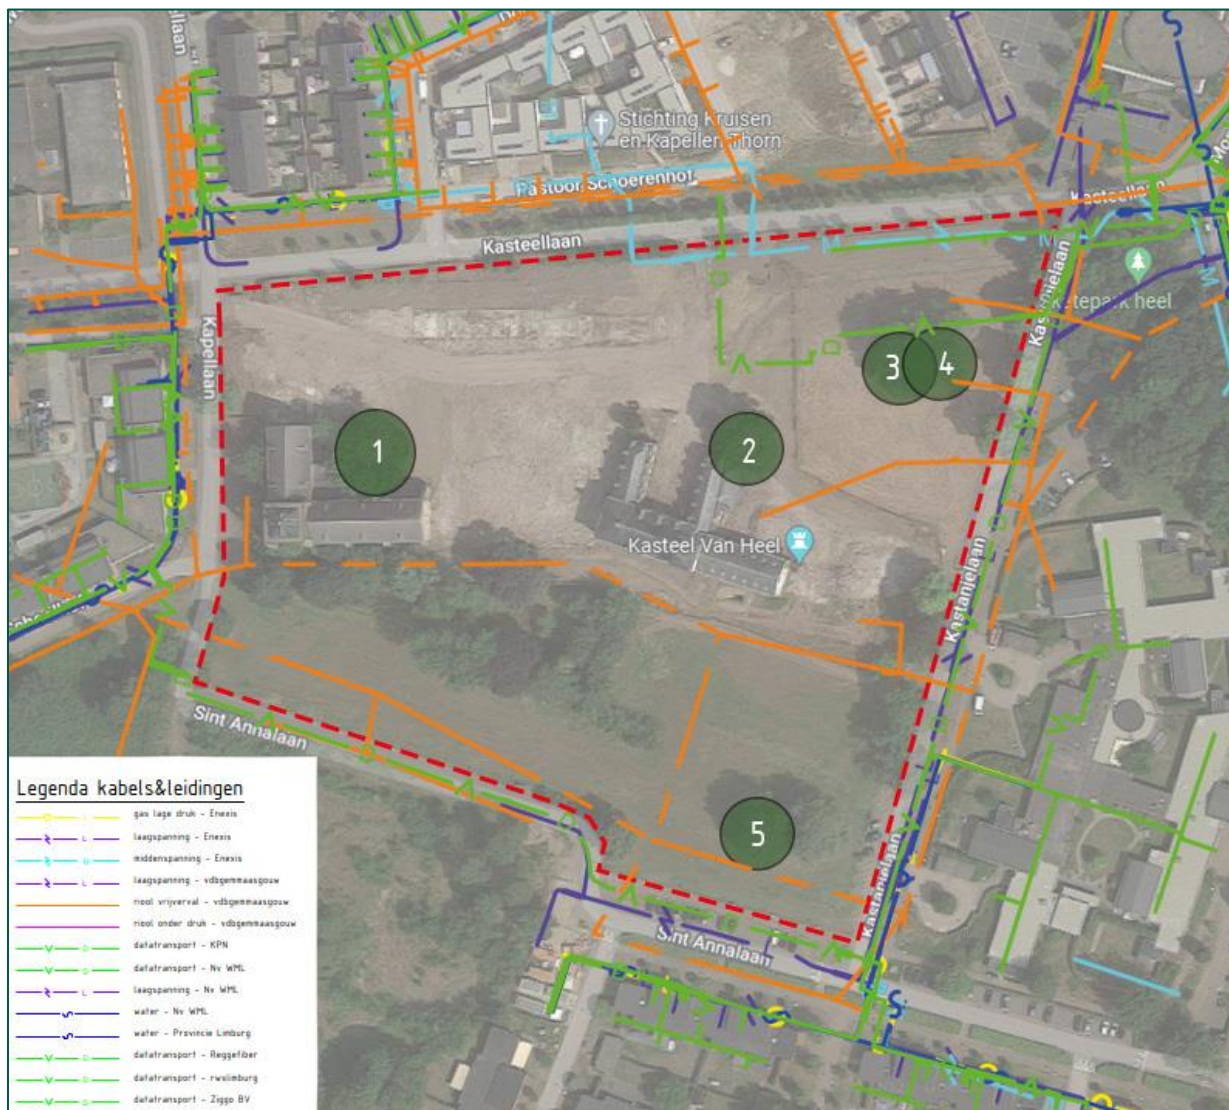
Afbeelding 11: Kabels en leidingen Chateaupark

In 2019 is door SmitsRinsma een bestaande situatietekening opgesteld. Hierin zijn tevens de aanwezige Kabels en Leidingen inzichtelijk gemaakt. Afbeelding 11 geeft inzicht in de ligging van deze nutsvoorzieningen op het terrein. in de bijlage is de volledige bestaande situatietekening opgenomen. Hieruit kan worden geconcludeerd dat met namen rondom boom 3 en 4 kabels en leidingen zijn gesitueerd. Dit betreffen riolering en datatransport.

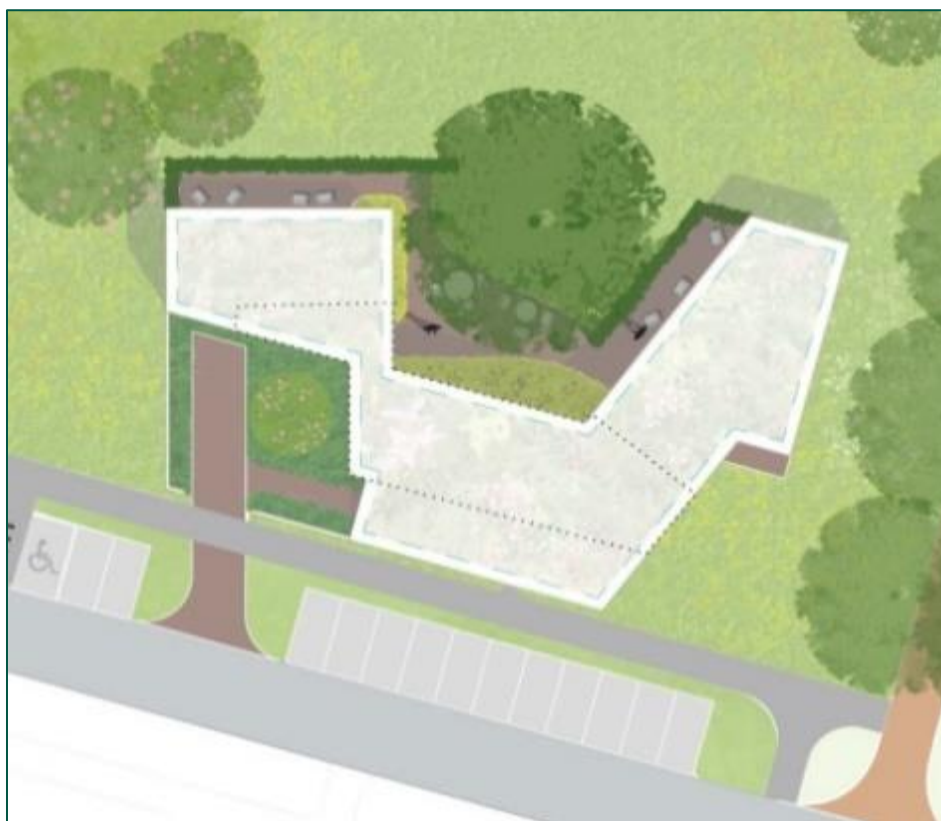
Afbeelding 22: Uitsnede planvorming Hospice

Rondom boom 5 wordt een nieuw zorgcomplex gebouwd, genaamd het Hospice. In principe zal deze op dusdanige afstand van de kroon (ten minste 1,50 meter) worden gebouwd. Door de landschapsarchitect is op 19-05-2022 geconformeerd dat de deze kroon met de juiste afmetingen en de juiste standplaats is ingetekend. Afbeelding 22 geeft het voorlopig ontwerp rondom boom 5 weer.

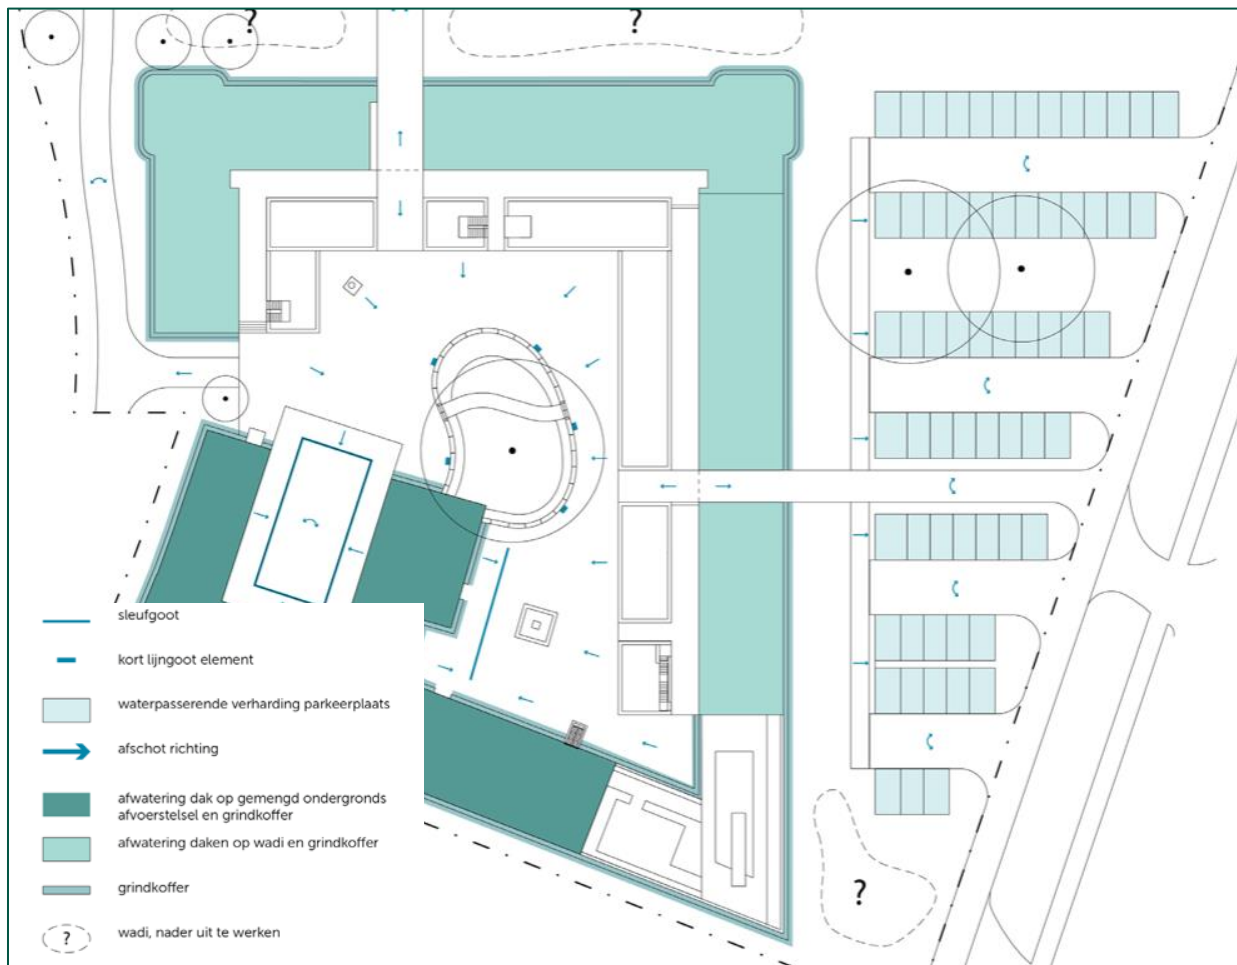
Afbeelding 23: Hemelwaterafvoer rondom boom 2

Rondom boom 2 zal in de nieuwe situatie het hemelwater wat niet op de daken valt infiltreren in het plantvak. Hierdoor zal de vochttoevoer van de boom verhoogd worden. Dit is gezien de grondwaterstand voordelig voor de linde.

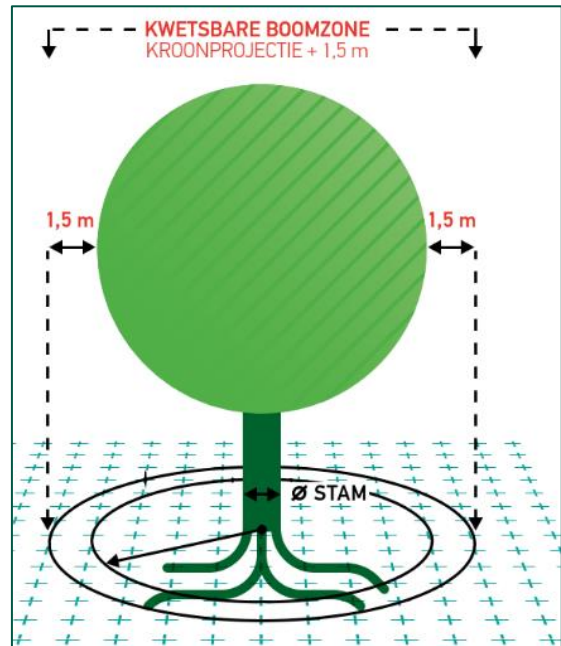
Afbeelding 24: Kwetsbare boomzone

Rond elke boom bevindt zich een boven- en ondergrondse, doorgaans in het veld niet direct zichtbare, kwetsbare boomzone (de projectie van de kroon en het wortelpakket) de omvang en situering van deze kwetsbare boomzone is standaard gedefinieerd als: Kwetsbare boomzone = Kroonprojectie + 1,5 meter. Zie ook afbeelding 24.

Wanneer er binnen deze zone wordt gewerkt is het risico op zowel boven- als ondergrondse schade aan de boom erg groot.

- Indien er binnen de kwetsbare boomzone wordt gewerkt dient druk spreidend materiaal (bijvoorbeeld rijplaten) te worden toegepast. Daarnaast mag er bovengronds geen schade ontstaan aan de bomen.

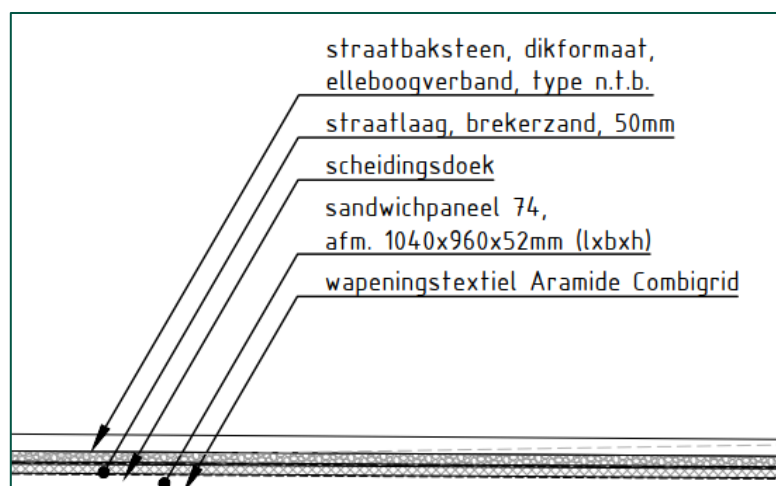
Afbeelding 25: Principeprofiel krattensysteem

Als uitgangspunt voor het verharde oppervlak wordt gesteld dat er niet meer dan 10% van de kroonprojectie wordt verhard. Dit omdat de platan, in zijn huidige conditie, zal herstellen van deze wortelschade en geen blijvende conditievermindering zal krijgen.

Indien het niet mogelijk is om het verhard oppervlak in de kroonprojectie te beperken tot ca. 10% kan worden gekeken naar een alternatieve funderingsopbouw. Een alternatief voor het aanleggen van elementenverharding met een reguliere funderingsopbouw is aanleggen van een krattensysteem, gelijk aan Permavoid. In afbeelding 25 is een principeprofiel van deze funderingsopbouw weergegeven.

Wanneer de verharding rondom boom 5 wordt aangelegd conform onderstaand principeprofiel zal de gehele laagopbouw 18,50 centimeter zijn. Idealiter wordt er dan ten hoogste 8,5 centimeter uitgegraven en wordt het maaiveld met ten minste ca. 10 centimeter opgehoogd.

Deze funderingsopbouw heeft diverse voordelen. Het wapeningstextiel spreidt de neerwaartse druk waardoor verzakking door het betreden met zwaar materieel niet of nauwelijks voor zal komen. Daarnaast voorkomen krattenconstructies wortelopdruk. Naast drukverdeling zorgt de Permavoid 'Sandwich Constructie' ervoor dat de wortels zich bevinden in een groeiplaats met een goede zuurstofuitwisseling en dat de groeiplaats beter waterdoorlatend is, waardoor de levensduur van de boom wordt verlengd.
