Bomen Effect Analyse

De Haag, Gemert

Opdrachtgever	Rho Adviseurs voor leefruimte Torenallee 20 5617 BC Eindhoven
Rapportnummer	22144.001
Versienummer	D1
Status	Definitief
Datum	22 mei 2023
Opsteller ¹	
Kwaliteitscontrole

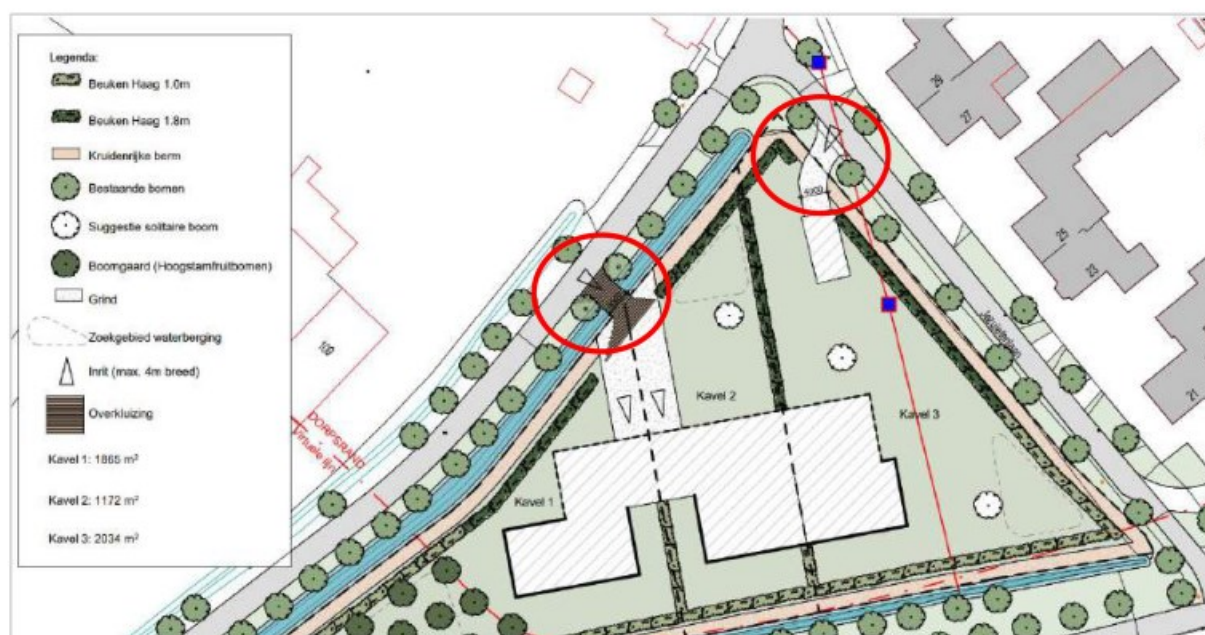
De onderzoekslocatie betreft een weiland dat omsloten is met een sloot, een bomenrij en een rijbaan. De initiatiefnemer is voornemens nieuwe woningen op het weiland te bouwen. De bomen blijven behouden. Ten behoeve van de ontsluiting worden aan de noordzijde een brug en aan de oostzijde een dam aan gelegd. Dit wordt binnen de kwetsbare boomzone van een aantal bomen gedaan. Dit vormt een knelpunt en is door middel van de Bomen Effect Analyse onderzocht. De knelpunten zijn met een rode cirkel in Figuur 2.2 aangegeven.

Figuur 2.2 Uitsnede van ontwerp: 20041BI-Landschappelijk_inpassingsplan-20230503, twee knelpunten rood omcirkelt.

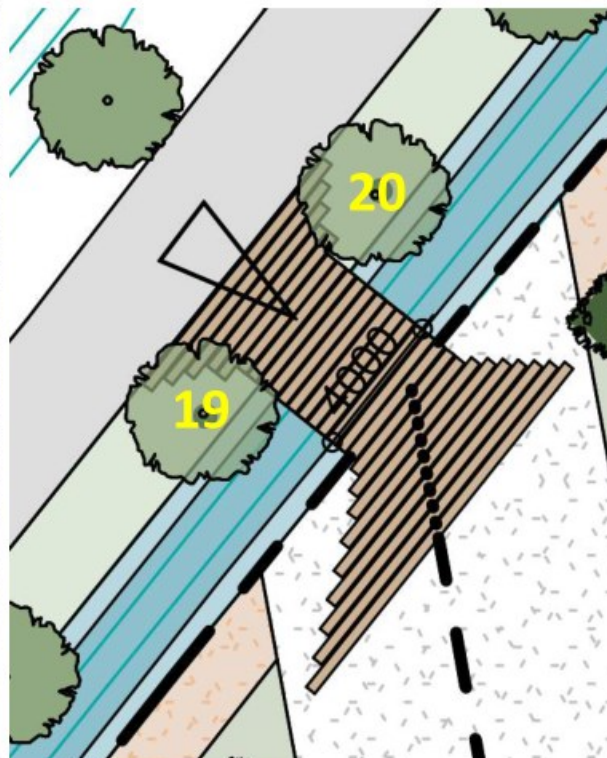
Figuur 5.2 Nieuwe situatie.

- De bodem bestaat uit matig humeuze grond.
- In het gehele bodemprofiel is beworteling aangetroffen; fijne beworteling en tot een diameter van 5 cm.
- De graafafstand van 1,7 m vanaf de rand van de stamvoet van boom 19 en 1,3 m van boom 20 is conform het handboek bomen 2022 voor beide bomen te dichtbij (zie bijlage 6).
- Het grondwater is aangetroffen op ongeveer 1,4 meter diepte t.o.v. het maaiveld. De bomen maken voor vochtvoorziening dus gebruik van zowel het regenwater als van het grondwater.

Vanwege de matige conditie is de boom extra gevoelig voor schade aan beworteling. Verlies van opname wortels gaat de conditie nog verder naar beneden beïnvloeden. De projectinvloed is het bouwen van een brug. De brug heeft gewicht en zal op de bodem en daarmee de groeiplaats van de boom rusten. Dat veroorzaakt bodemverdichting en daardoor zal de opnamecapaciteit van de beworteling van deze boom nog verder achteruit gaan. Daarom is behoud van de boom niet mogelijk als de brug conform het ontwerp wordt aangelegd.

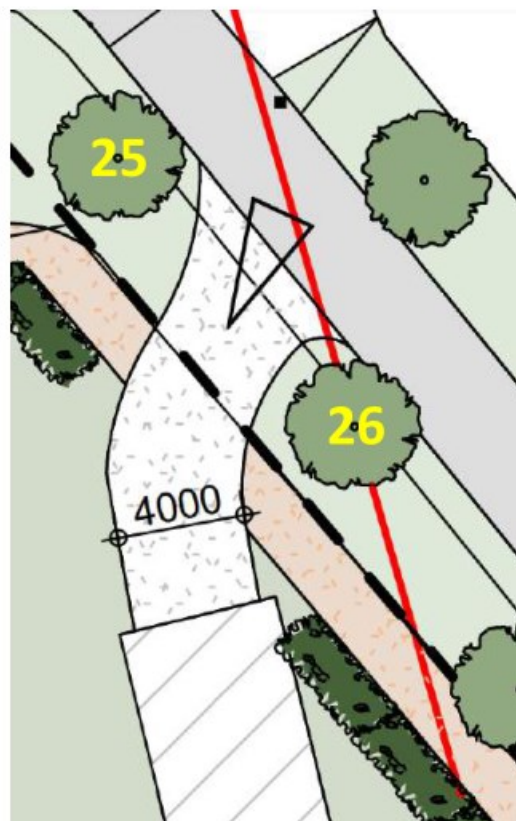
Figuur 5.4 Nieuwe inrichting.
