## **Toelichting tweede aanvulling subsidieaanvraag**

Object: Moestuinmuur – Kasteel Gemert  
Adres: Bij: Ridderplein 15  
Postcode en Plaats: 5421 CW Gemert

Datum: 24-09-2022

BOUWTECHNISCHE OPNAME (Ommuurde moestuin)

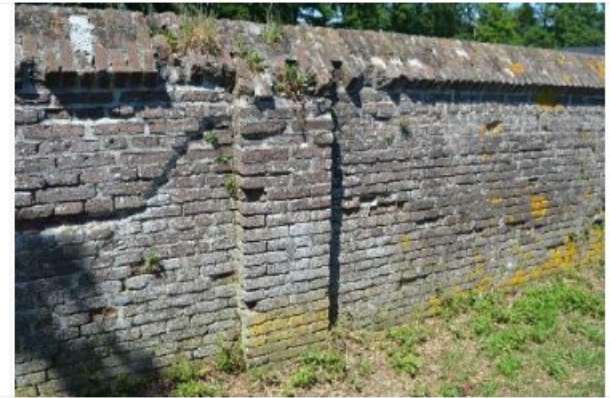
| LOCATIE | K | OMSCHRIJVING | GEBREK | ADVIES | HVH | EH | STABU |
|---|---|---|---|---|---|---|---|
| B-01-01 | M | Metselwerk muur, baksteen | Het metselwerk van de muur verkeert in overwegend matige tot slechte staat. Er zijn verschillende scheuren en verzakkingen geconstateerd. Er is veel algenvorming aanwezig. | Over de gehele muur rekening houden met herstelwerkzaamheden aan het metselwerk aan beide zijden van de muur. | 1050 | M2 | 22.31.01 |

*Metselwerk plaatselijk zeer slecht*

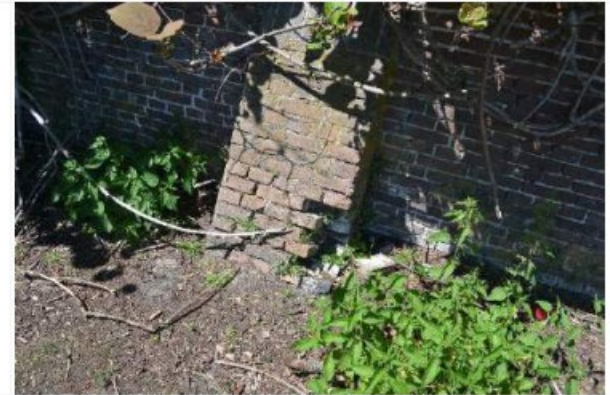
*Slechte staat metselwerk van steunberen*

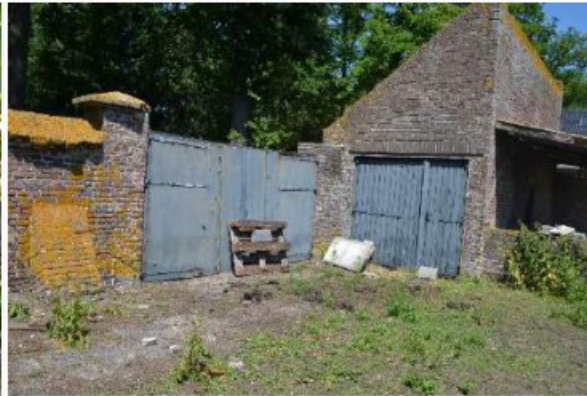
*Ontbreken afdekplaat op pijler*

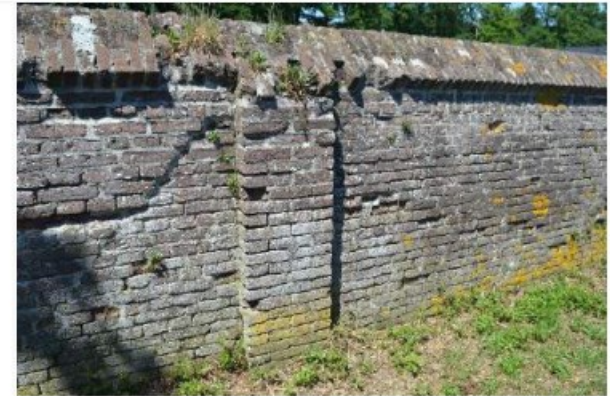
*Metselwerk plaatselijk zeer slecht*

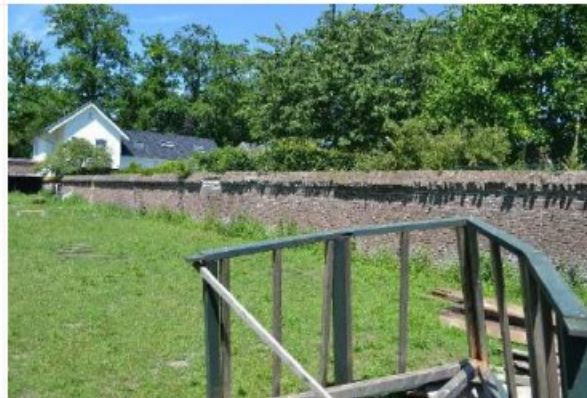
*Ontbrekende/afgebroken metselwerk van ezelsruggen*

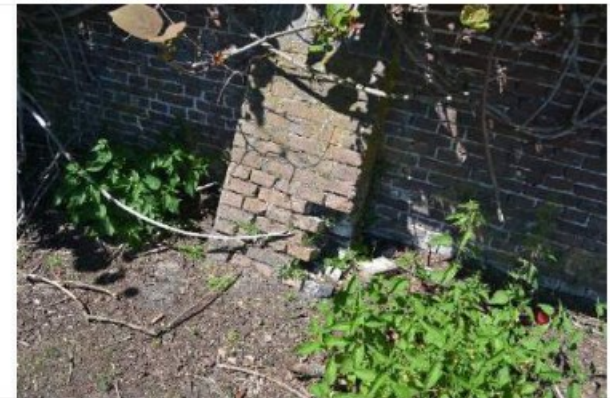
*Slechte staat metselwerk van steunberen*

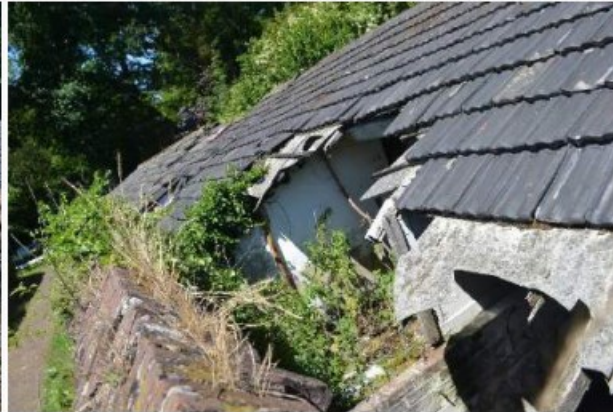
| LOCATIE | K | OMSCHRIJVING | GEBREK | ADVIES | HVH | EH | STABU |
|---|---|---|---|---|---|---|---|
| B-02-01 | S | Dakconstructie, hout | De houten dakconstructie verkeert in slechte staat. De sporen en gordingen zijn in grote mate aangetast. Daarnaast ontbreekt de muurplaat op meerdere plekken en is over het algemeen in grote mate aangetast. Het asbestverdachte dakbeschot is op meerdere plekken beschadigd door het bezwijken van het dak. | Kapconstructie demonteren, herstellen en opnieuw aanbrengen | 1 | Pst | 24.20.00 |

*Panbedekking en constructie van dak B-02-01*

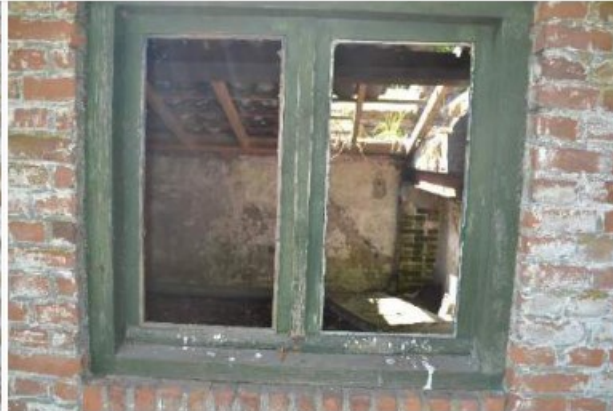
| LOCATIE | K | OMSCHRIJVING | GEBREK | ADVIES | HVH | EH | STABU |
|---|---|---|---|---|---|---|---|
| B-02-01 | M | Kozijnen, ramen en deuren, hout | De houten kozijnen, ramen en deuren zijn op meerdere plekken in grote mate aangetast. Het houtwerk vertoont droogtescheuren en is verweerd. De raamkozijnen en deuren ontbreken op meerdere plekken. | Kozijnen herstellen door middel van deelvervanging. Nieuwe kozijnen, raamkozijnen en deuren aanbrengen | 1 | Pst | 30.32.01 |

*Raamkozijn in gevel van B-02-01*
