GROEN & BOOM

## BOMEN EFFECT ANALYSE (BEA)

Peeldijk 6 - Laren 1, Milheeze

November 2025

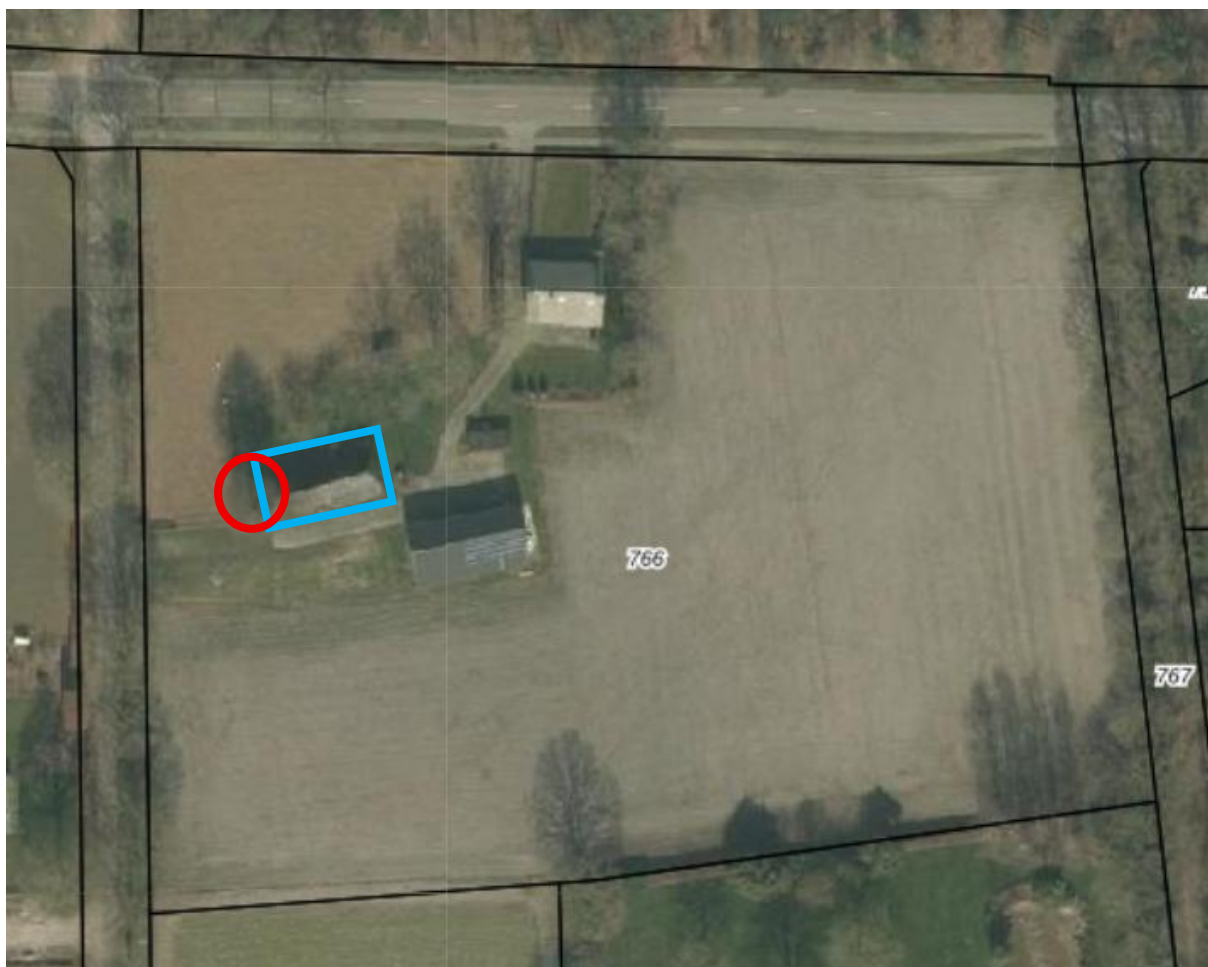
*Afbeelding 1, Locatie plangebied. De historische boerderij is blauw omlijnd, de boom is aangegeven met rode cirkel.*

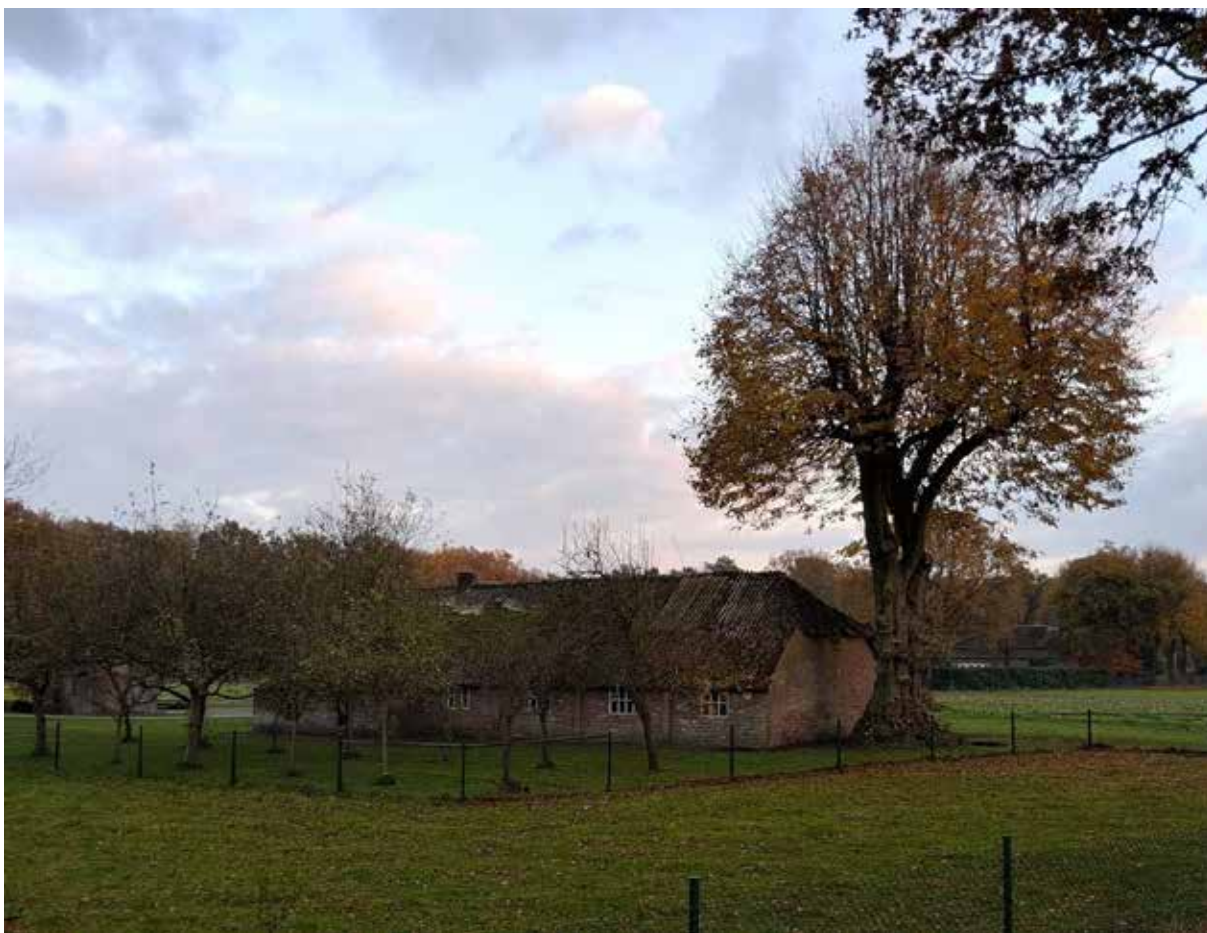
*Afbeelding 2, Overzichtsfoto projectlocatie met de boerderij en de lindeboom aan de rechterzijde (westzijde)*

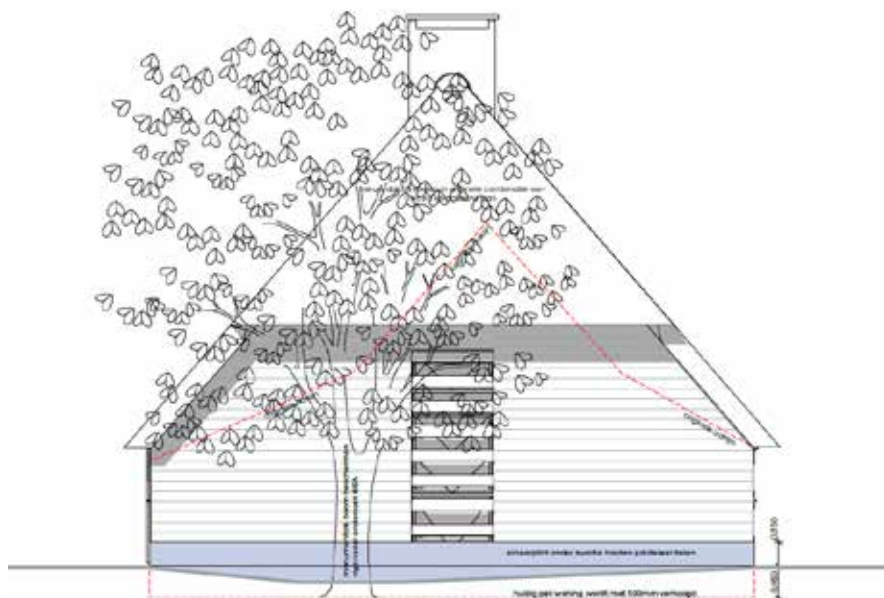
Volgens het aangeleverde definitief ontwerp (Bijlage 2), blijft de omvang van de boerderij ongewijzigd. De nokhoogte van de boerderij wordt wel hoger (afbeelding 3). Daarnaast wordt het peil van de gehele boerderij 50cm opgehoogd. Er wordt een nieuwe fundering aangebracht op 80cm beneden het nieuwe peil (dit is -30cm onder het bestaand peil).

*Afbeelding 3, Aanzicht westzijde van het definitief ontwerp van de renovatie van de boerderij. Rode stippellijn geeft nokhoogte van bestaande bouw aan.*

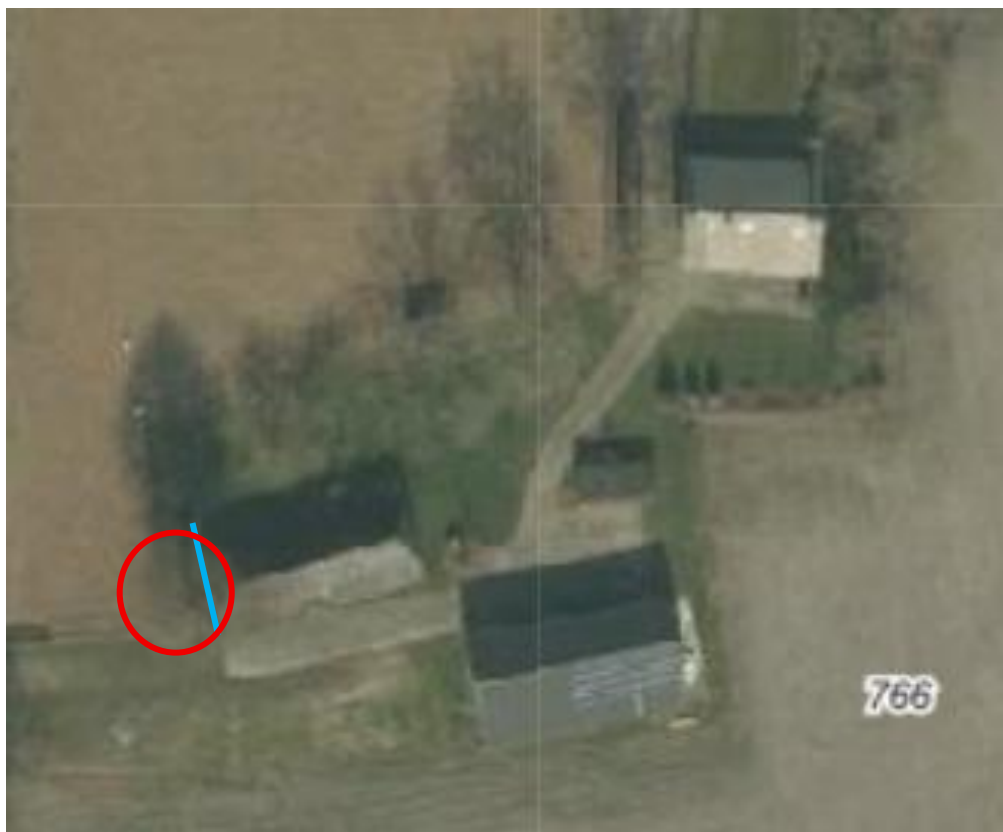
Voor het bodemonderzoek is een proefsleuf gegraven tussen boom en boerderij. De sleuf is gegraven over volledige breedte van de boerderij, direct naast de muur van boerderij (Afbeelding 8). De proefsleuf is handmatig met een schop gegraven om een goed beeld te verkrijgen van de bodemopbouw en de aanwezige beworteling in de richting van de boerderij.

*Afbeelding 8, De rode cirkel is de linde, de blauwe lijn geeft locatie van de profielsleuf weer*

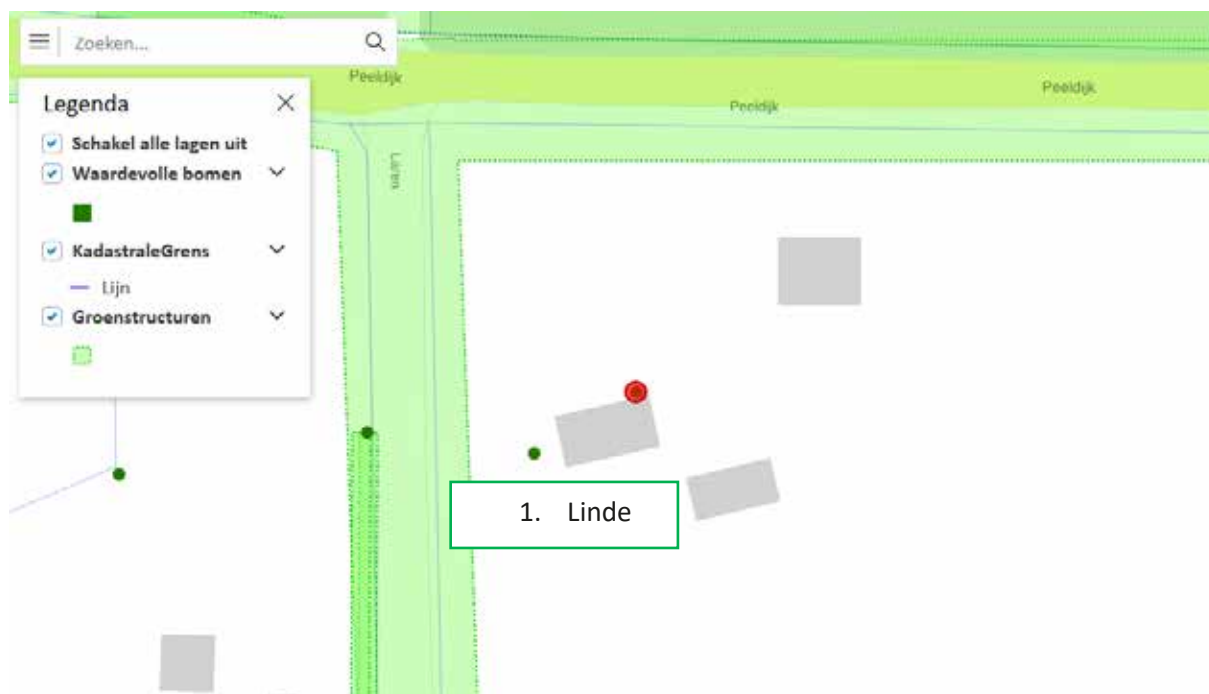
## Bijlage 1

Detailtekening van “De Groene kaart” van Gemeente Gemert-Bakel. De linde boom is aangemerkt als een waardevolle /monumentale boom.

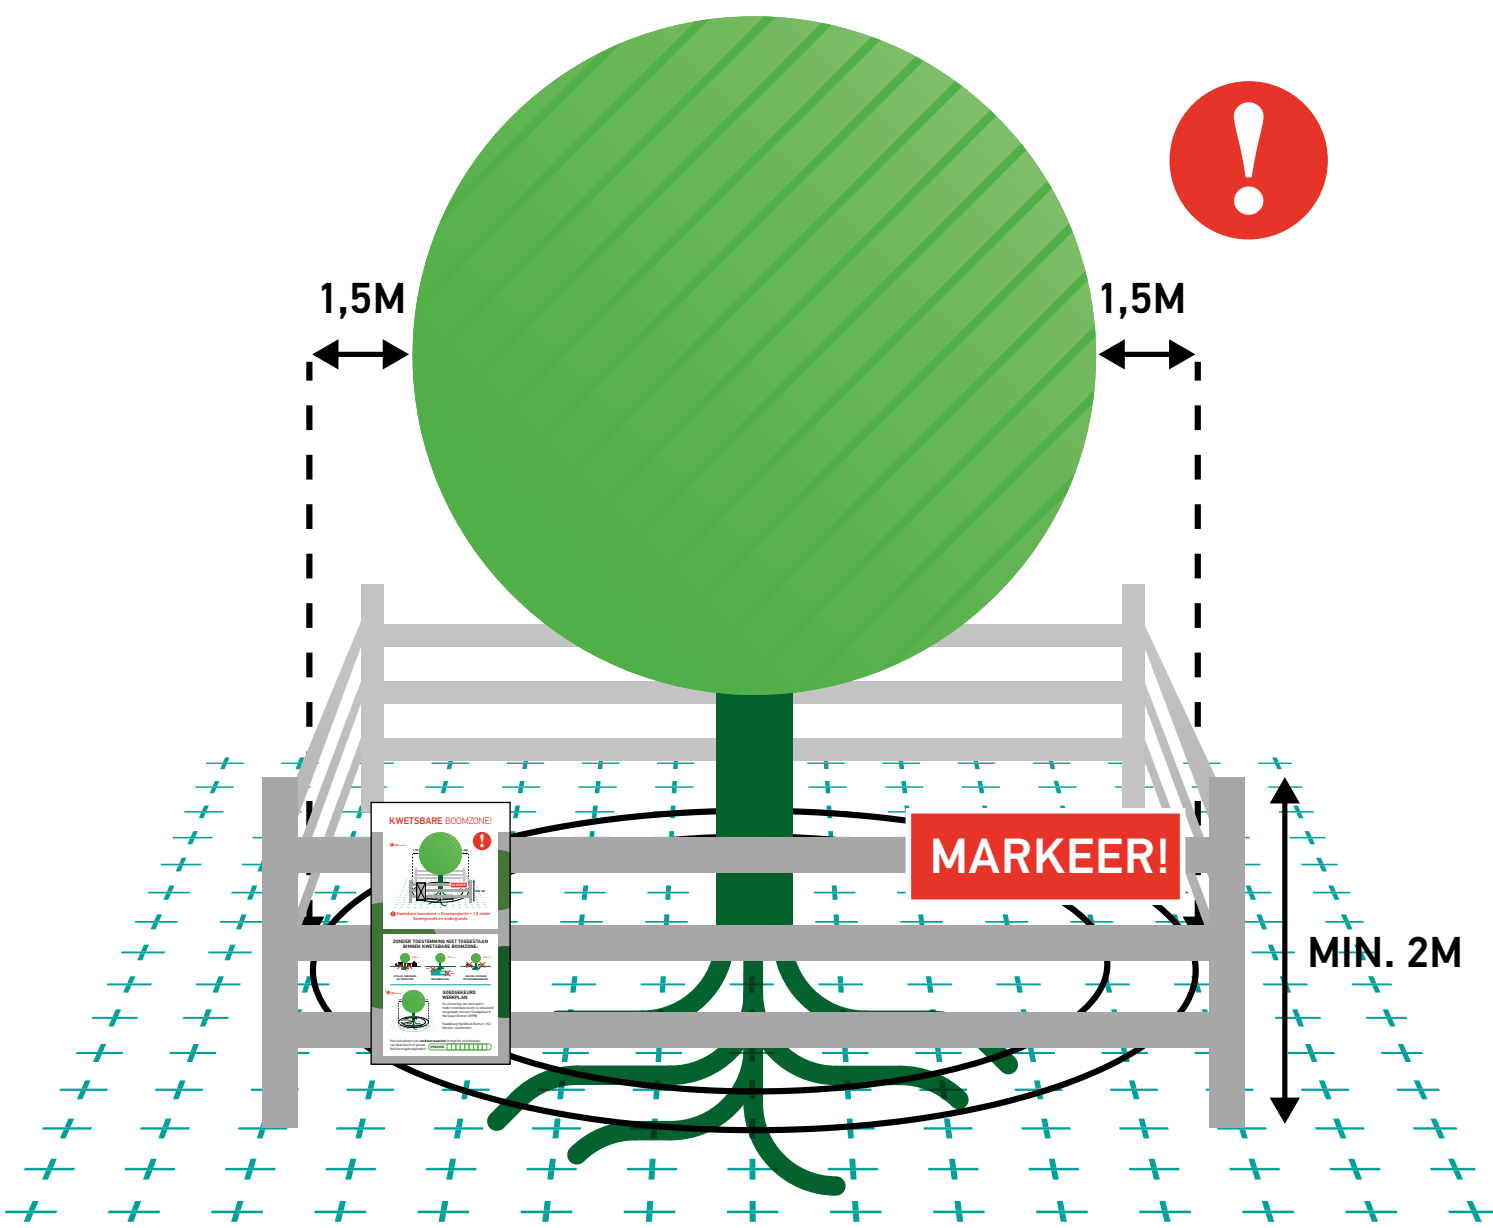
## KWETSBARE BOOMZONE

**Kwetsbare boomzone = Kroonprojectie + rondom 1,5 meter**

**Werkzaamheden en de opslag van materiaal en materieel zijn binnen de KWETSBARE BOOMZONE NIET TOEGESTAAN ZONDER TOESTEMMING (Goedgekeurd Werkplan).**
