**Datum:** 12 september 2024  
**Referentie:** 7817.24.01  
**Status:** Definitief  
**Betreft:** Bomen Effect Analyse – Lodderdijk 9 – 12 in Gemert

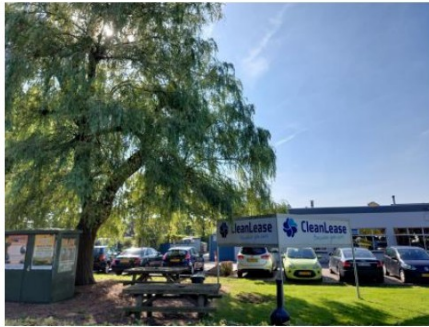
Afbeelding 1: sfeerimpressie plangebied met een treurwilg op de voorgrond

Met uitzondering van één boom hebben de bomen in het plangebied geen bijzondere status. Eén treurwilg is opgenomen op de kaart met waardevolle bomen en bijzondere houtopstanden van gemeente Gemert-Bakel. De bomen op deze lijst zijn beschermd. In principe wordt geen vergunning verleend om ze te kappen, tenzij er sprake is van zeer zwaarwegende belangen.
