milieuhygiënisch vooronderzoek bodem

Mariastraat 21-23

Mariahout

| Rapportnummer | 22093.001 |

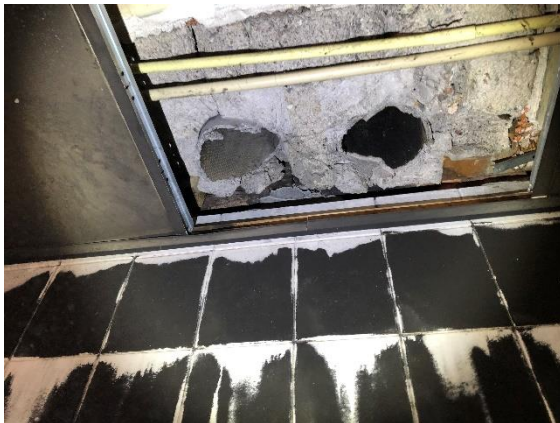
Bron 6 foto 1

| <b>Hoeveelheid</b> | 2 stuks | <b>Bevestiging</b> | ingemetseld |
| <b>Bereikbaarheid</b> | goed | <b>Risicoklasse</b> | 2 binnensanering |
