# Vooronderzoek NEN 5725 Recreatiepark Zwartven, Eendengoor 1a te Hooge Mierde

Aeres Milieu Projectnummer : AM22092  
Status rapport : Definitief (versie 1)  
Datum : 21 april 2022

Opdrachtgever : BRO  
Bosscheweg 107  
5282 WV Boxtel

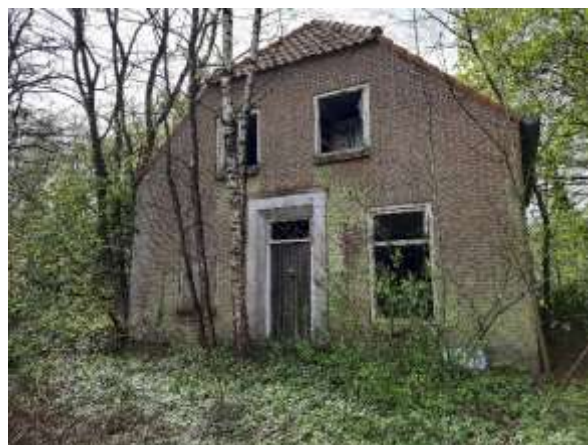
Foto 71

Het restaurant is niet meer in gebruik en oogt vervallen evenals een woning (foto 71 en 72) ten westen van het restaurant. Het dak van de winkel/wasserette en een deel van het dak van het restaurant bestaat uit asbestverdachte golfplaten. Het dak van de winkel/wasserette is voorzien van een dakgoot voor het opvangen van regenwater. Ter plaatse van het asbestverdachte dak van het restaurant is geen dakgoot aanwezig. Het afstromend regenwater komt grotendeels op onverhard terrein.
