# MONUMENTEN 19 – WACHT – 75 NOORD-BRABANT

## INSPECTIE RAPPORT 2021

Langgevelboerderij

Burgemeester Willekenslaan 1

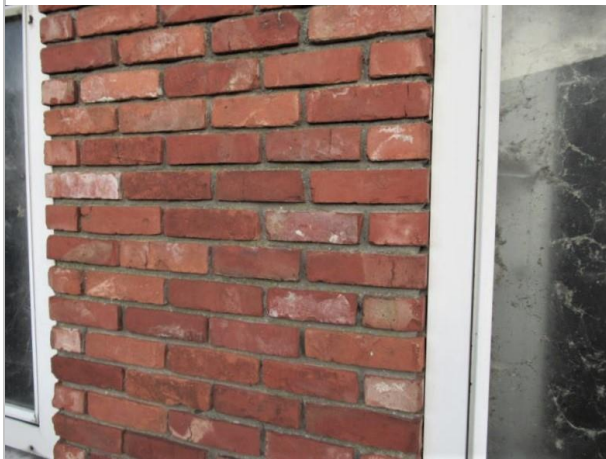
**Gebrek** ■ Eroderend voegwerk. Een mogelijke oorzaak kan wind, water, zand- of (zee)zoutdragende wind (aerosol) zijn of een combinatie. Op enkele plaatsen is geen voegwerk aangebracht.

*deels niet gevoegd  
gevel no. 1 (foto 2021)*

Voegwerk plaatselijk vervangen.

Het slechte voegwerk voldoende diep uithakken (diepte minimaal 1½ keer de breedte (hoogte) van de voeg, haaks uitgehaald) en vervangen door een voeg, waarvan de mortelsamenstelling is aangepast op de kleur en samenstelling van de oorspronkelijke metsel- en voegmortel en de hardheid van de bakstenen. Om het oorspronkelijke voegwerk zoveel mogelijk te benaderen, eerst enkele proefmonsters opzetten en deze vooraf beoordelen. Om een monster van een kalkmortel goed op kleur te kunnen beoordelen, moet het monster minimaal 2 tot 3 weken staan (afhankelijk van het jaargetijde).

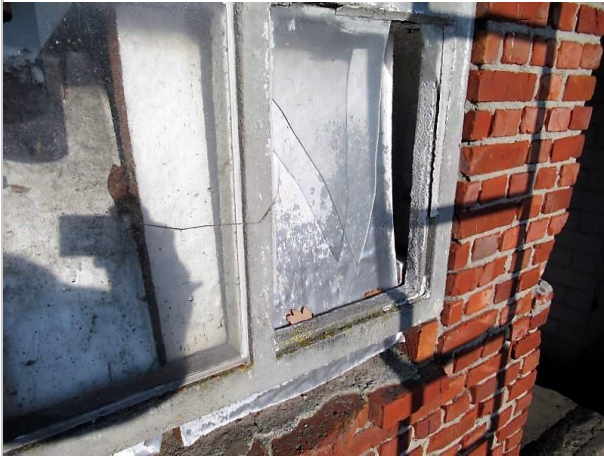
*betonnen buitenraamkozijn  
gevel no. 1 (foto 2021)*

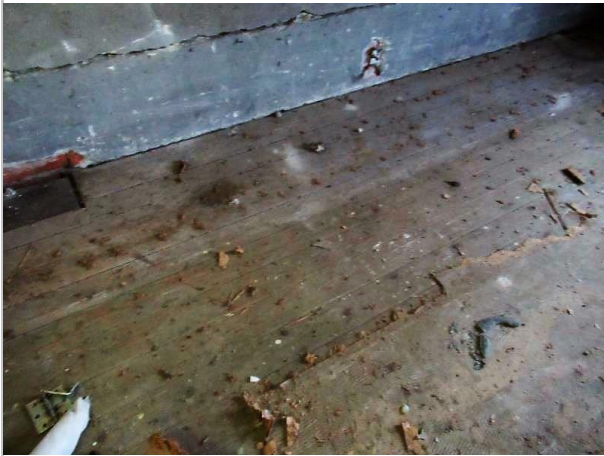
**Gebrek** ■ In het houtwerk van de vloerplanken en vloerbalken komen sporen van actieve aantasting door houtborende insecten voor.

*houtworm in de vloer  
verdieping woongedeelte (foto 2021)*

■ **Uitvoeringsjaar 2022. Houten vloeren herstellen (1 post)**

Vloerbalken en vloerplanken herstellen / vervangen.

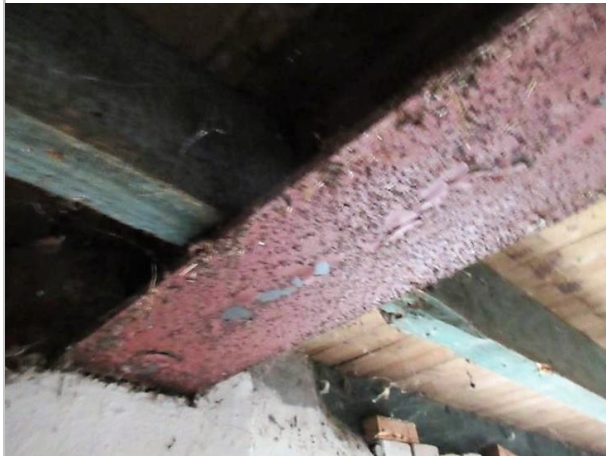
**Gebrek** ■ Oppervlaktecorrosie. Enkele vloerbalken zijn flink roestig.

*roestige vloerbalk  
(foto 2021)*

**Advies** ■ **Uitvoeringsjaar 2022. Binnenschilderwerk uitvoeren (1 post)**

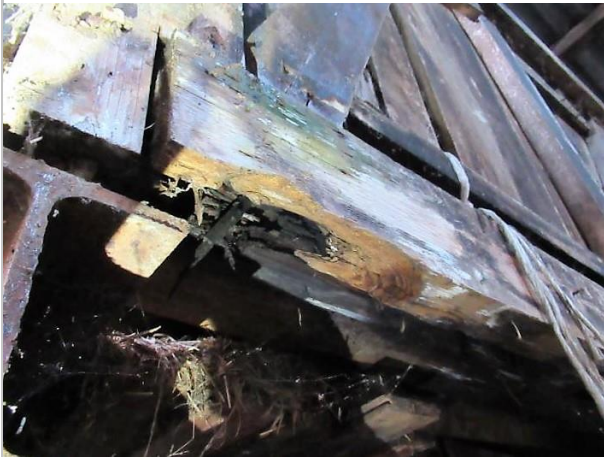
- Gebrek** ■ Onder invloed van vocht, schimmels en zuurstof is het hout aangetast, waarbij de sterkte en duurzaamheid verloren is gegaan. Houtrot is ontstaan bij langdurige vochtbelasting, waarbij het vochtgehalte 21% of hoger is. De muurplaat op de verdieping tegen gevel no. 2 onder dak no. 4 is flink ingerot. De balk bij het woongedeelte boven gevel no. 5 vanaf buiten zichtbaar is afgezakt.
- Het houtwerk onder de opbouw in het stalgedeelte is plaatselijk ingerot.

*houten balk flink ingerot  
dak no. 5, tegen gevel no. 7 (foto 2021)*

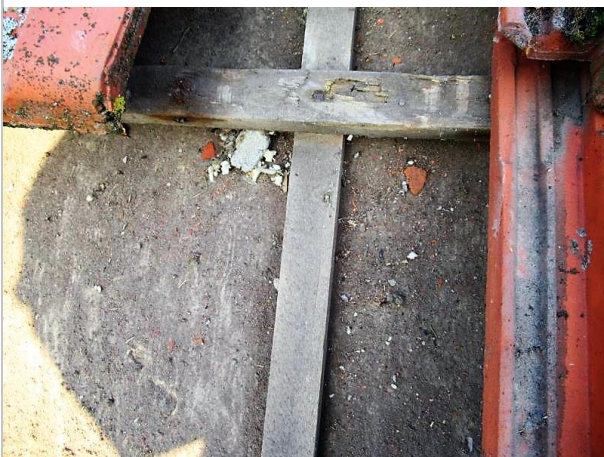
*isolatie dakplaten  
dak no. 1 (foto 2021)*

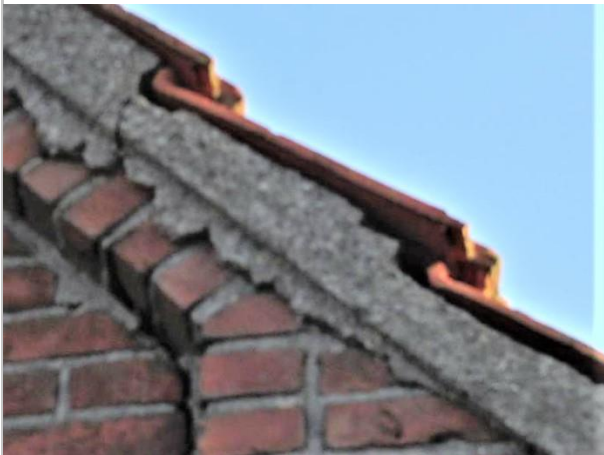
**Gebrek** ■ De dakpannen zijn enigszins verweerd.  
■ De dakpannen op gevel no. 2 zijn losgetrokken van de speciezoon.  
■ Op dak no. 4 is aan de bovenzijde, net onder de nok, één dakpan stuk.

*losgetrokken dakpannen  
gevel no. 2 (foto 2021)*

Samenstelling mortel in maaddelen: 1,25 deel steen- of schelpkalk, 0,50 deel trasmeel, 2,5 deel bergzand. Hieraan 0,1 kg Lancrète kunststofvezels 12 mm per 10 liter toevoegen. De kunststofvezels vooraf 5 werkdagen weken in papje van kalk en water. Voor het goed afbinden de vorsten, minimaal 3 werkdagen na gereedkomen afdekken met vochtige steenwoldekens.

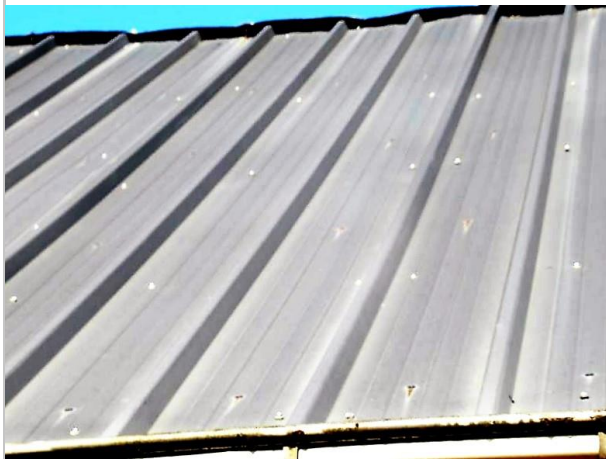
**Gebrek** ■ Er zijn veel gaten in de damwand dakplaten aanwezig.  
■ Op gevel no. 8 loopt de dakbedekking niet door, waardoor er veel inwatering plaatsvindt.

*damwand dakplaten  
dak no. 2 (foto 2021)*

**Advies** ■ **Uitvoeringsjaar 2022. Damwandprofielplaten vervangen (1 post)**

Damwand dakplaten verwijderen en de oorspronkelijke dakbedekking aanbrengen.

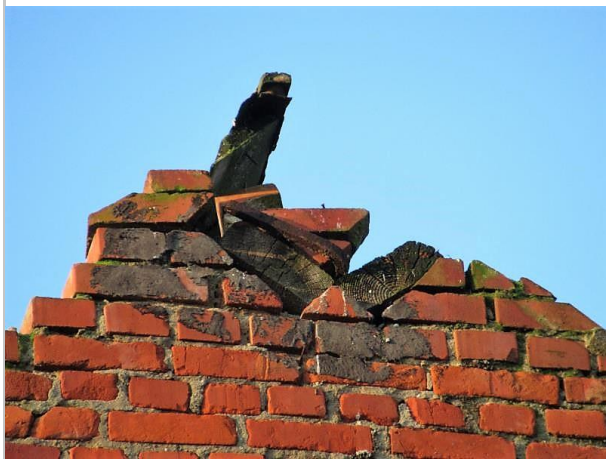
*dakbedekking loopt niet door over de gevel  
gevel no. 8 (foto 2021)*

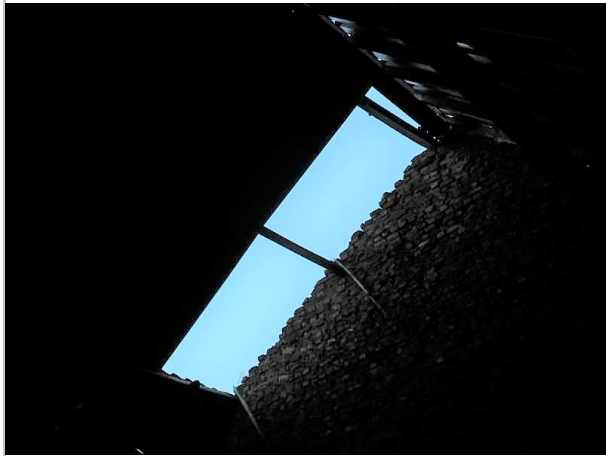
**Gebrek** ■ Er zijn lekkages waarneembaar en enkele golfplaten zijn weggevallen.

*golflaten weggevallen  
dak no. 5 (foto 2021)*

Indien de vezelcementplaten asbesthoudend zijn, deze door een gecertificeerde saneringsbedrijf volgens voorschriften laten verwijderen en vervangen.

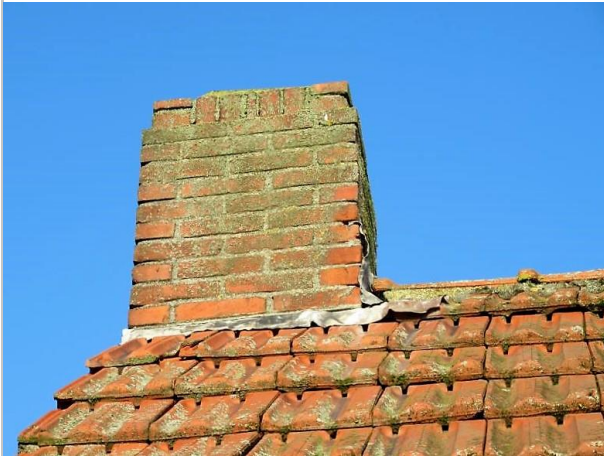
*schoorsteen no. 1 (foto 2021)*

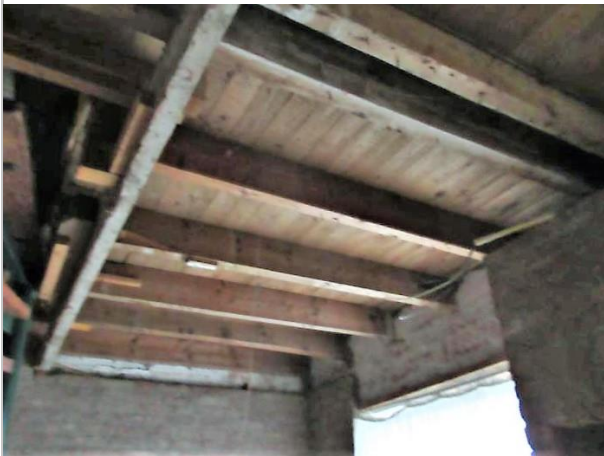
De plafonds zijn verwijderd.

*geen plafond aanwezig  
(foto 2021)*

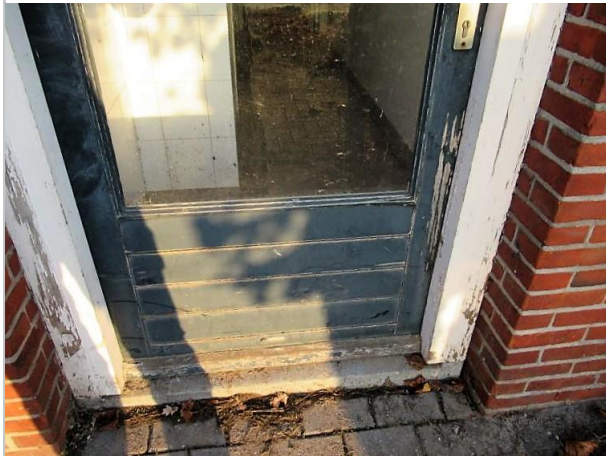
*buitenschilderwerk slecht  
gevel no. 1, voordeur (foto 2021)*

■ **Uitvoeringsjaar periodiek. Buitenschilderwerk reinigen**

Het schilderwerk regelmatig, bijvoorbeeld met het reinigen van het glas, schoonmaken. Hiermee wordt voorkomen dat door het indringen van vervuilde stoffen de verf wordt aangetast.

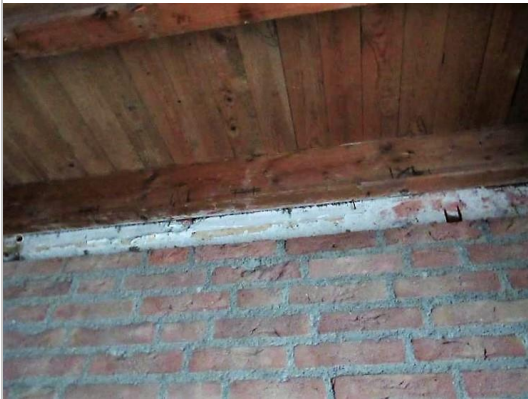
*woongedeelte binnenwand aangebracht (foto 2021)*

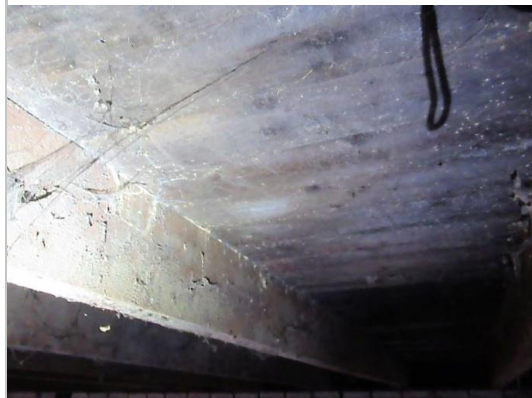
*houtworm in de vloerbalken in het stalgedeelte (foto 2021)*

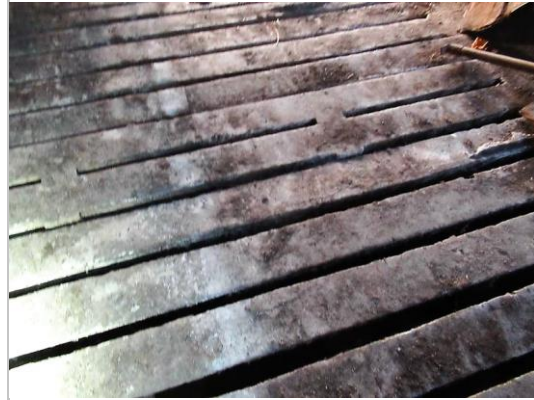
*betonnen stalroosters (foto 2021)*

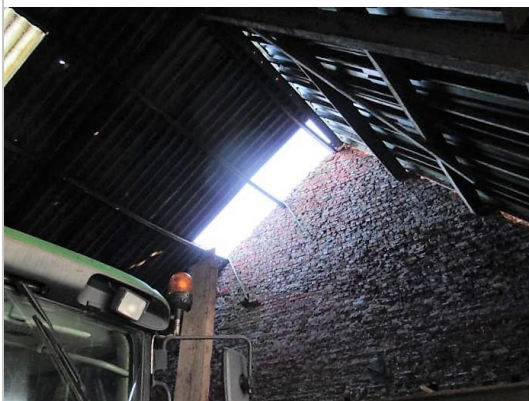
*dak no. 5 enkele golfplaten weggevallen (foto 2021)*

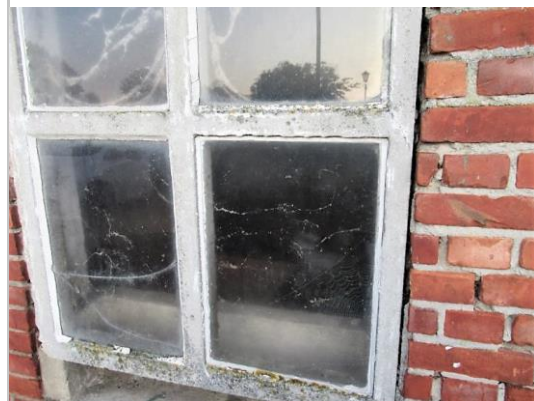
*betonnen stalramen (foto 2021)*
