## Rekenmodule maatwerk omgevingskwaliteit

| Naam | <input type="text" value="Burgemeester Willekenslaan 1, Peel 3 en 't Hof ong."/> | | |

**Toelichting berekening maatwerkberekening  
Burgemeester Willekenslaan 1, Peel 3 en Hof ong.**

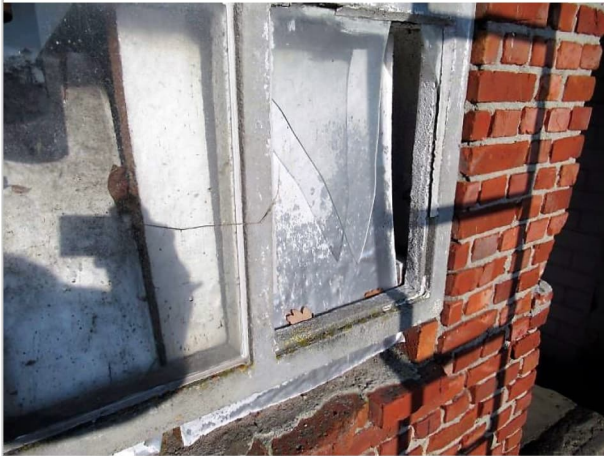
*betonnen buitenraamkozijn  
gevel no. 1 (foto 2021)*

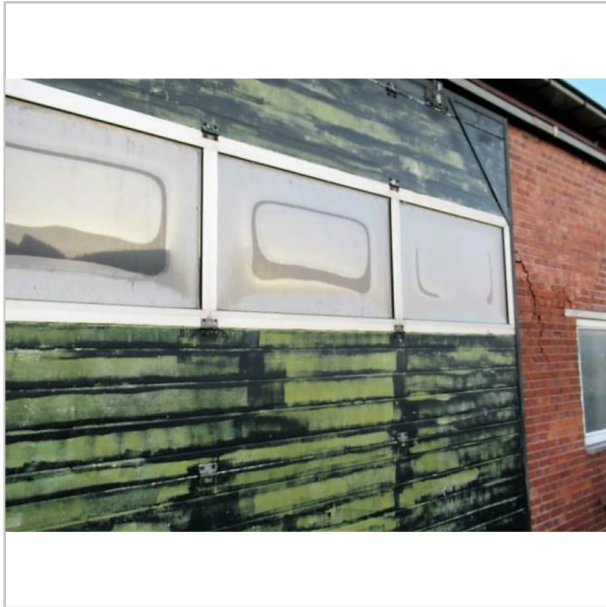
Aluminium buitendeuren zijn bouwhistorisch gezien niet origineel aan dit monument.

*overhead deur  
gevel no. 1 (foto 2021)*

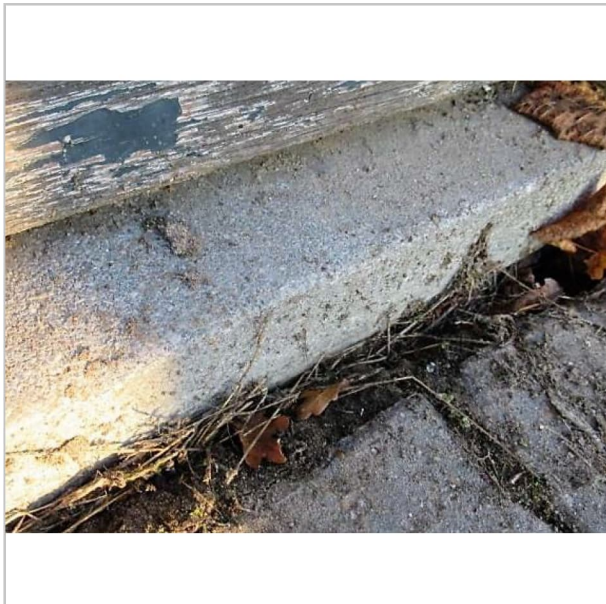
*terrazzo  
voordeur voorgevel (foto 2021)*

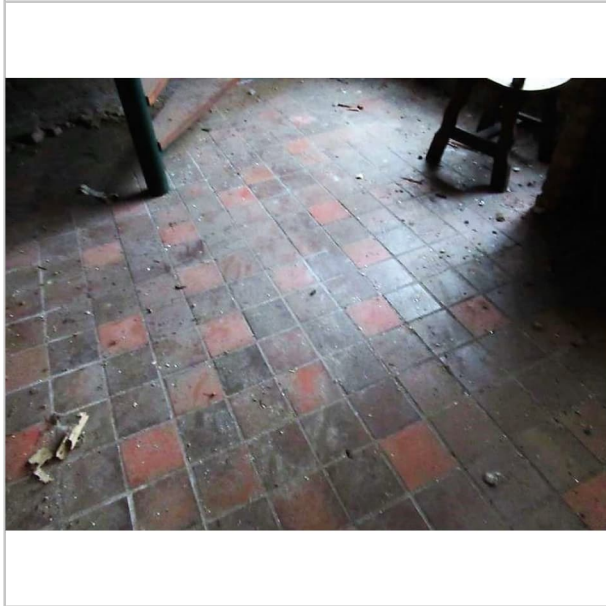
*tegelvloer  
(foto 2021)*

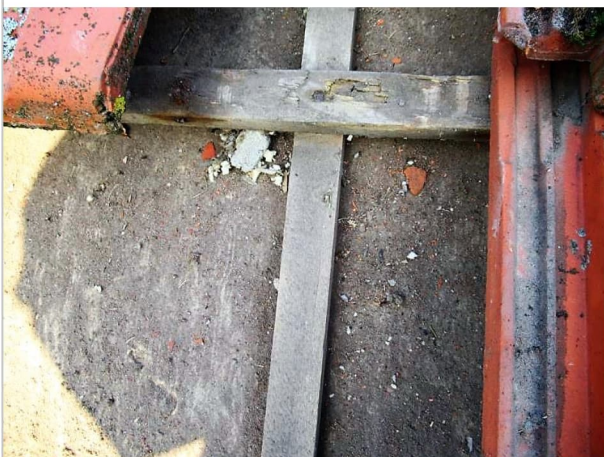
*isolatie dakplaten  
dak no. 1 (foto 2021)*

**Advies** ■ **Uitvoeringsjaar 2022. Dakbeschot herstellen of vervangen (1 post)**

Dakbeschot plaatselijk herstellen of vervangen.

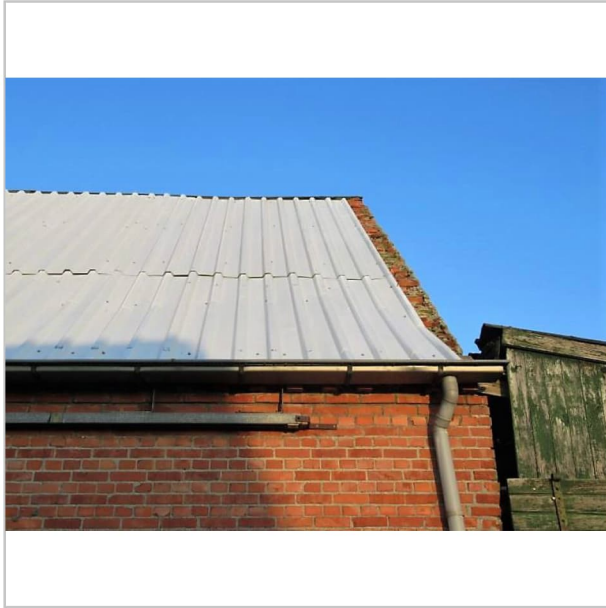
- Gebrek** ■ Krassen en vervormingen die geen gevolgen hebben voor de afvoercapaciteit.

*pvc afvoer  
goot no. 1 (foto 2021)*
