Bouwhistorische verkenning  
met waardenstelling  
en aanbeveling

Boerderij en schuur Graafsedijk 19 Beers

## Boerderij en schuur Graafsedijk 19 Beers

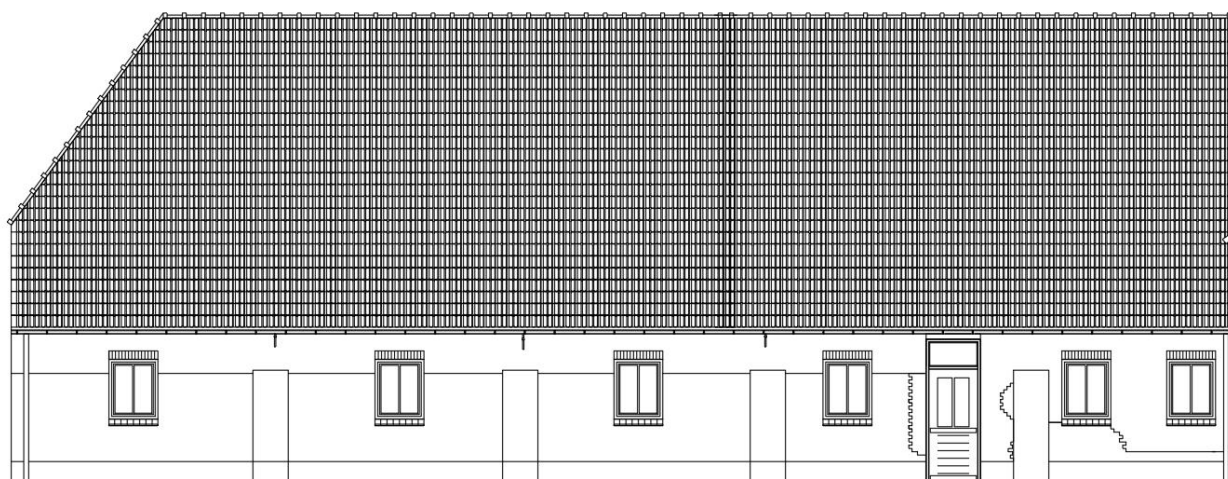
**Figuur 21 – Noordgevel bestaand.**

De noordgevel is de voorgevel van het boerderijdeel (Figuur 20 en Figuur 21). Aan de steensoort en de pilasters is duidelijk te zien dat de gevel in een later stadium een 12-tal lagen is opgehoogd. Waarschijnlijk heeft dit in de jaren 50/60 plaatsgevonden. Hierbij heeft men de vier pilasters niet verhoogd. De verhoging heeft over de gehele lengte van het langsdeel van de boerderij plaatsgevonden. Hierbij heeft men het kruisverband van de bestaande gevel voortgezet.

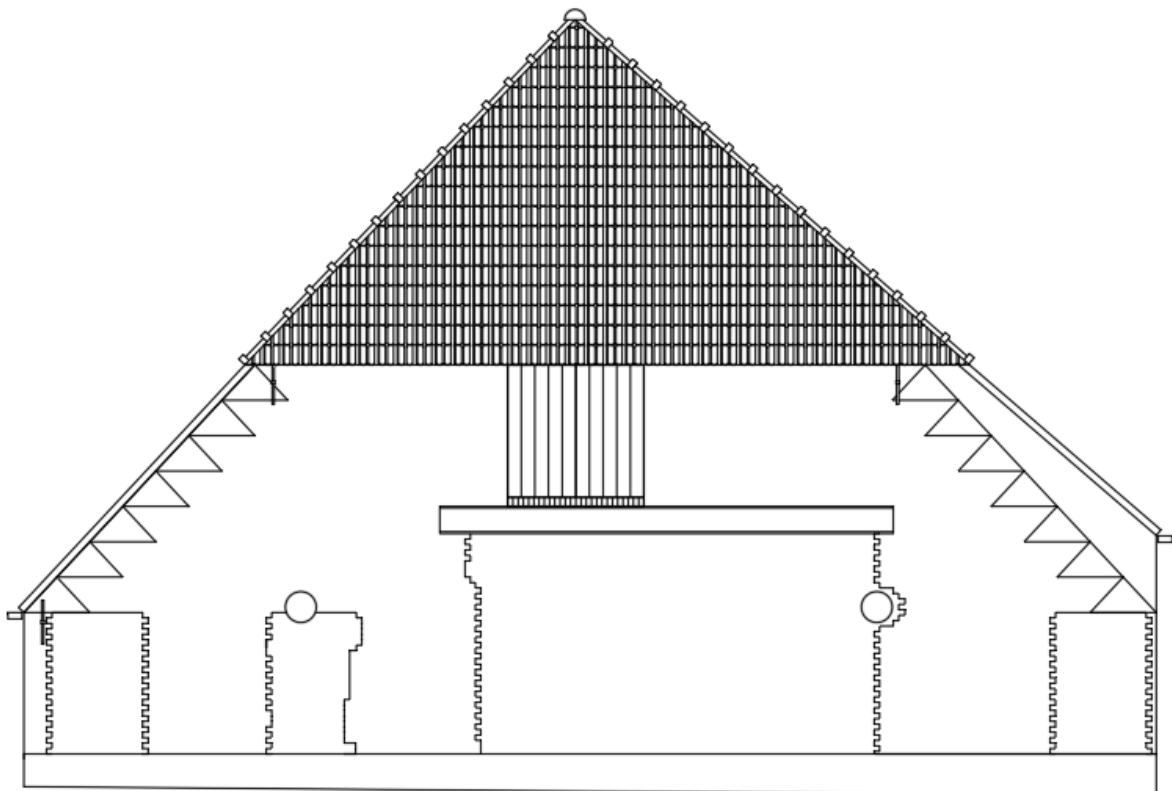
**Figuur 23 – Oostgevel bestaand.**

De eindgevel van de boerderij (Figuur 22 en Figuur 23) heeft een wolfseinde en aan de schuine zijden vlechtingen. De gevel is asymmetrisch. Aan de rechterzijde is de verhoging van de noordgevel zichtbaar. Te zien is dat de gevel in oorsprong symmetrisch was en door de lage zijgevels het karakter heeft van de eindgevel van een hallenhuis. De gevel heeft een gecementeerde plint.

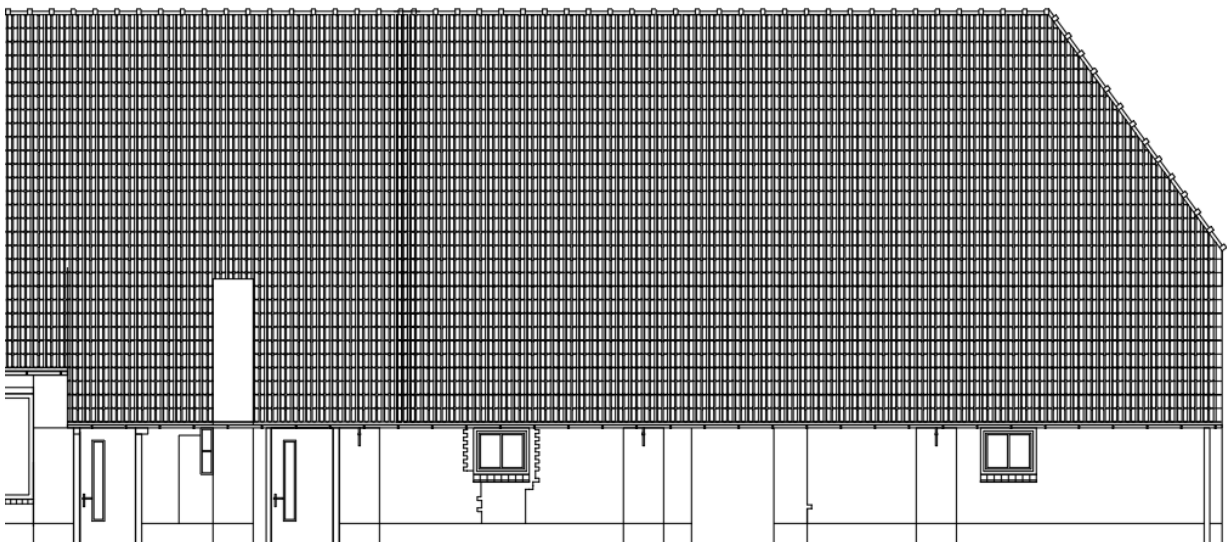
**Figuur 27 – Zuidgevel bestaand.**

Deze gevel (Figuur 26 en Figuur 27) heeft nog zijn oorspronkelijke hoogte. Door de diverse aanpassingen oogt hij wat rommelig. Rechts vanaf het woongedeelte zitten hier en daar duimen in de muur waarvan sommige zijn afgezaagd. Zij wijzen op voormalige deuropeningen. Rechts van het opgekrikte dakdeel bevindt zich de deur naar de voorstal. Deze deur heeft een

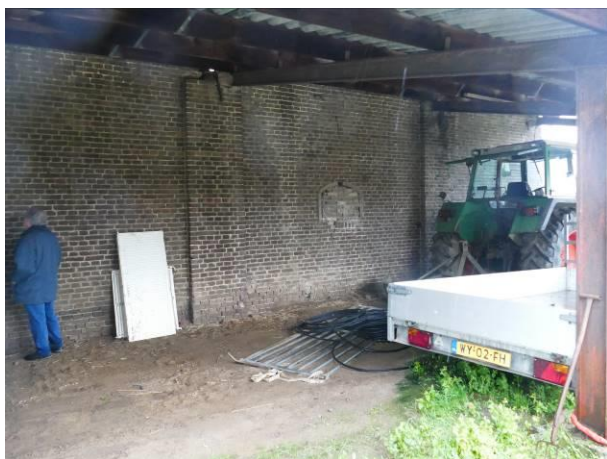
**Figuur 39 – De blinde westgevel van de schuur.**

De bijna blinde westgevel (Figuur 39 en Figuur 41) is erg fraai en heeft een getoogde loopdeur, een gietijzeren half maantje (Figuur 40), vervat in twee fraaie rollagen en een getoogd raam met gecementeerde omlijsting. Onder dit laatste raam is een rollaag die hoort bij een kleiner raam dat er waarschijnlijk eerder heeft gezeten. Het getoogde raam is momenteel dichtgezet. In de gevel zijn een aantal pilasters aanwezig met een staafanker voor de oplegging en bevestiging van de liggers. Naast deze lange zijgevel zijn ook de beide korte gevels versteend (Figuur 42 en Figuur 43). Deze zijn momenteel in zeer ruïneuze staat. De lange achtergevel, die geheel verdwenen is, zal waarschijnlijk afgetimmerd zijn geweest met planken (Figuur 44).

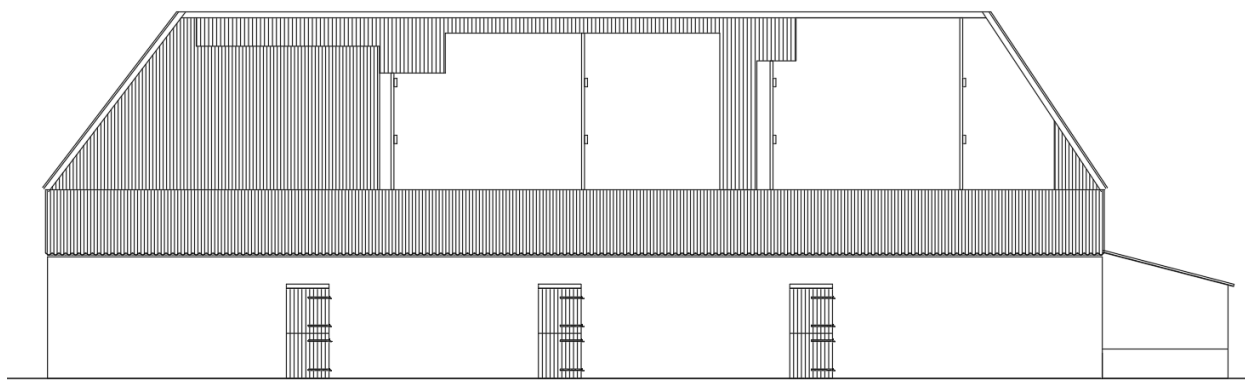
**Figuur 44 – Oostgevel schuur bestaand.**

laatste zijde heeft het meest te lijden gehad van weer en wind, waardoor al het houtwerk in beduidend slechtere staat verkeert.
