## BOOMEN BETREFT ANALYSE

### Het Laantje 3 en 4 te Loosdrecht

Datum: 13-12-2021  
Project: B9894 (aanvulling op eerdere versies onder nummer B7356, B8704)

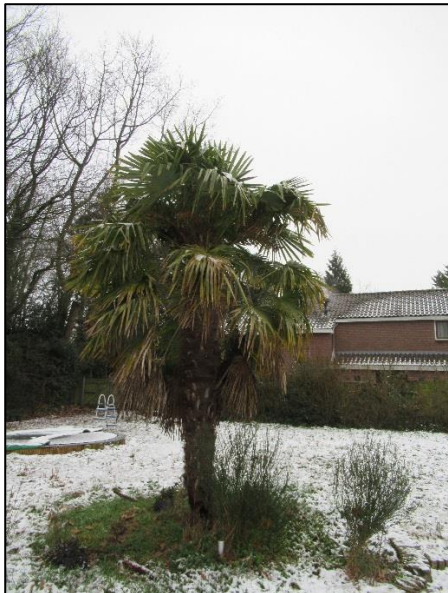
*Links: Chinese waaierpalm, boom 16.*

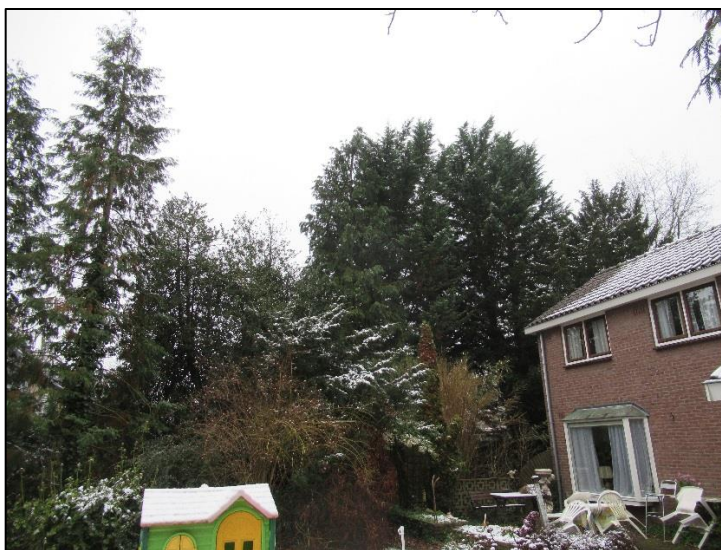
In de tuin van Het Laantje 4 groeien diverse coniferen (30 stuks) waarvan een deel uitgegroeide haagbomen betreffen. Bomen 37 en 38 betreffen coniferen welke aangetast zijn door de thujabastkever. Boom 37 is reeds geringd door de larven en sterft af. Verwacht wordt dat boom 38 op termijn zal afsterven. De bomen op dit perceel hebben geen bijzondere waarde of status.

*Rechts: diverse coniferen in de tuin van Het Laantje 4.*

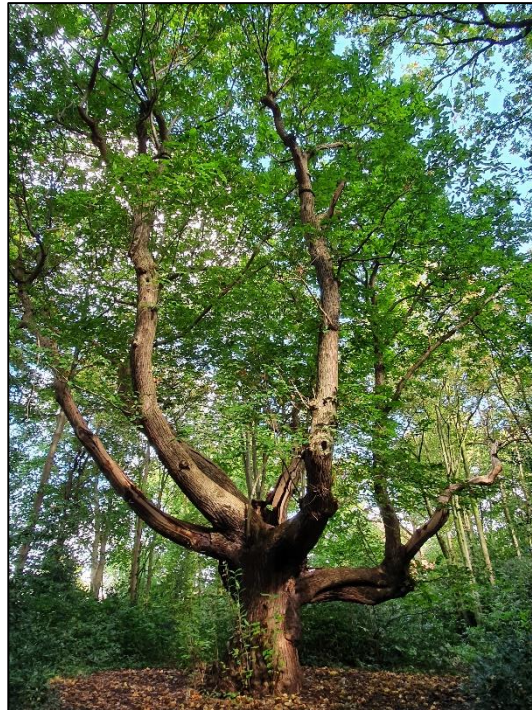
*Foto rechtsonder: een van de waardevolle en zeer karakteristieke bomen in het Bos van Sprenger*

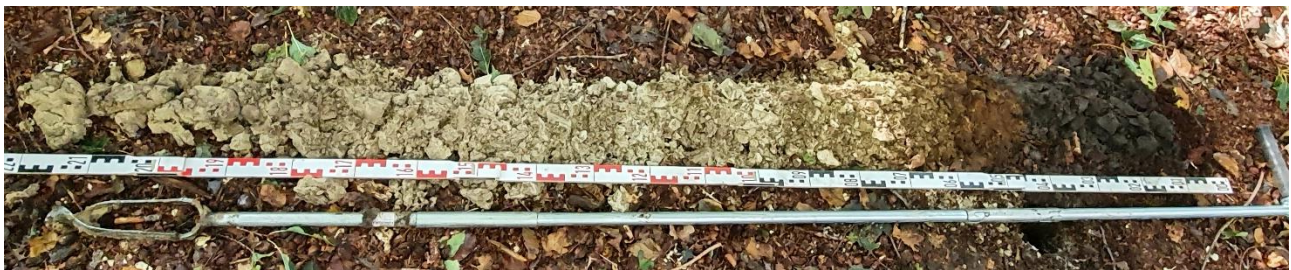
*Grondboring 2.*

| 60-100 centimeter | : Geelzand matig humeus. |
| 100-230 centimeter | : Wit humusloos zand, licht vochtig naar nat. GWS op 220 centimeter |

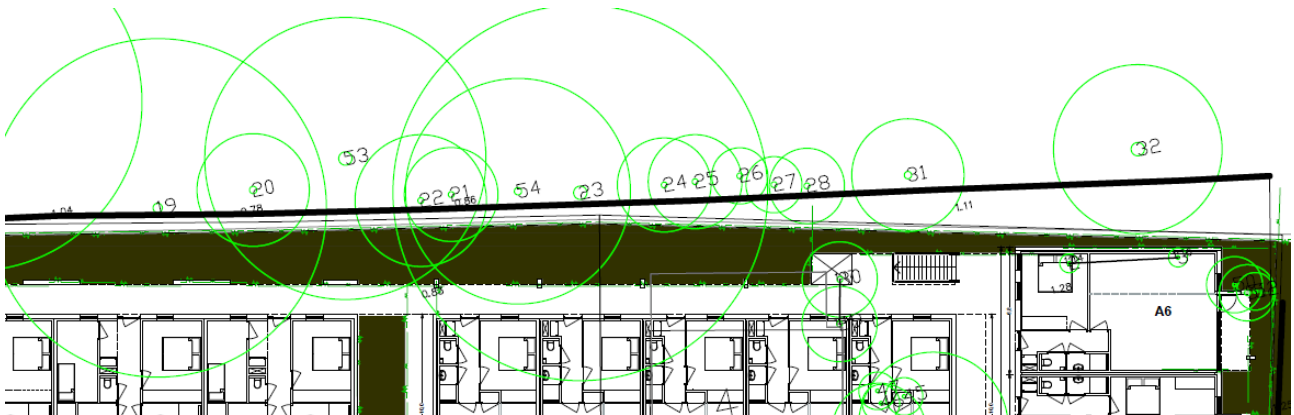
- Het landmeetkundig ingemeten hekwerk correspondeert niet met de kadastrale grenzen. Op basis van de inmeting lijken (nagenoeg) alle bomen in de noordelijke rand op gemeentelijke grond te staan. Op onderstaande afbeelding is dit duidelijk te zien. Hierbij is van groot belang dat de boomeigenaar (gemeente Wijdemeren) in de plannen participeert en uiteindelijk ook toestemming moet geven voor snoei, dan wel kap (via de daarvoor geldende procedure omgevingsvergunning kap welke overigens niet voor diverse coniferen zou gelden omdat het op plekken een uitgegroeide haag is).

- De meeste kleinere bomen in deze randzone kunnen vanuit de bouw gezien blijven staan. Hiervoor is maatwerk nodig omdat bouwsteigers nog ruimte innemen buiten de feitelijke bouwcontour. Voor de ontwikkeling is enige snoei nodig en zouden alleen de grotere bomen (zoals nr. 17, 18, 23, 53 en 54) moeten wijken. Deze bomen zijn kapvergunningsplichtig.

- Ingrenen in de randzone vraagt ook om herstel van deze randzone en moet in samenspraak met de gemeente gebeuren. Dit kan ertoe leiden dat bomen die niet noodzakelijk voor de bouw weg hoeven ook gekapt zouden worden vanwege de beperkte esthetische waarde (uitgegroeide coniferen haag). Dit zou ruimte bieden voor een kwalitatief hoogwaardige inrichting met nieuwe bomen en struiken. Gezien het feit dat dit allemaal gemeentelijk terrein is, is de gemeente hierin de belangrijkste speler als boomeigenaar.

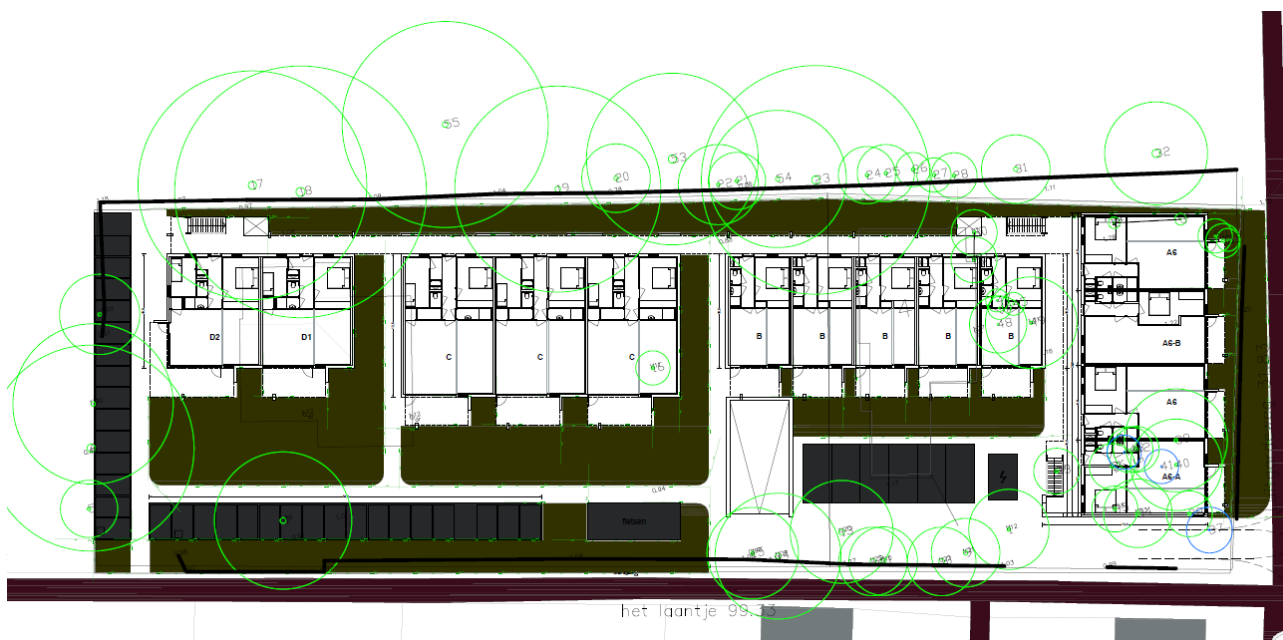
**Niet** te behouden bomen zijn in ieder geval de bomen op de percelen zelf zoals de bomen 1 – 3, 4, 9 – 16. Zij verliezen hun volledige standplaats aan de nieuwe bebouwing. Dit betreffen allen niet gemeentelijke bomen. Hierbij komen de (gemeentelijke) bomen in het Bos van Sprenger zoals de nrs. 5- 7, 17, 18, 53, 54. Door snoei is er onvoldoende ruimte te realiseren waarbij ook op lange termijn de afstand tussen de gevels enigszins vrij blijft.
