## Asbestinventarisatierapport

| <b>Projectnummer</b> | 20181341 (initiële versie) |
| <b>Projectlocatie</b> | Cannenburgeweg 1-7c te Ankeveen |
| <b>Datum autorisatie</b> | 21 december 2018 |

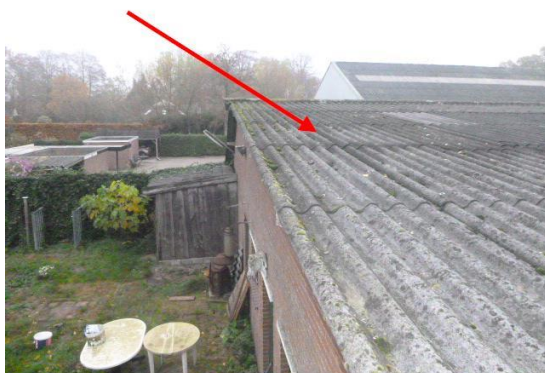
Cannenburgeweg 5B: Foto 1 | Foto voor bron  
Golfplaten en vormstukken

| Conclusies en/of aanbevelingen | Verwijdering van asbesthoudend materiaal dient plaats te vinden conform de SMA-rt, zie bijlage V.<br>Sanering voorafgaand aan renovatie/sloop of voor 2024 zie link <a href="https://www.infomil.nl/onderwerpen/asbest/asbest-in-daken/">https://www.infomil.nl/onderwerpen/asbest/asbest-in-daken/</a> |

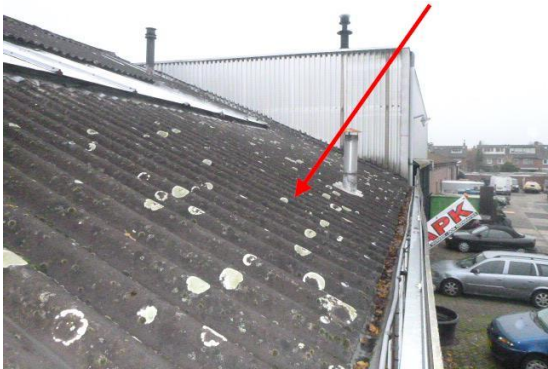
Cannenburgeweg 1: Foto 8 | Foto voor bron  
Golfplaten en vormstukken
