ASBESTINVENTARISATIE

15 woningen  
Kastanjelaan 2 - 14 en 1 - 15  
1394 CC Nederhorst den Berg

P21-0520-014

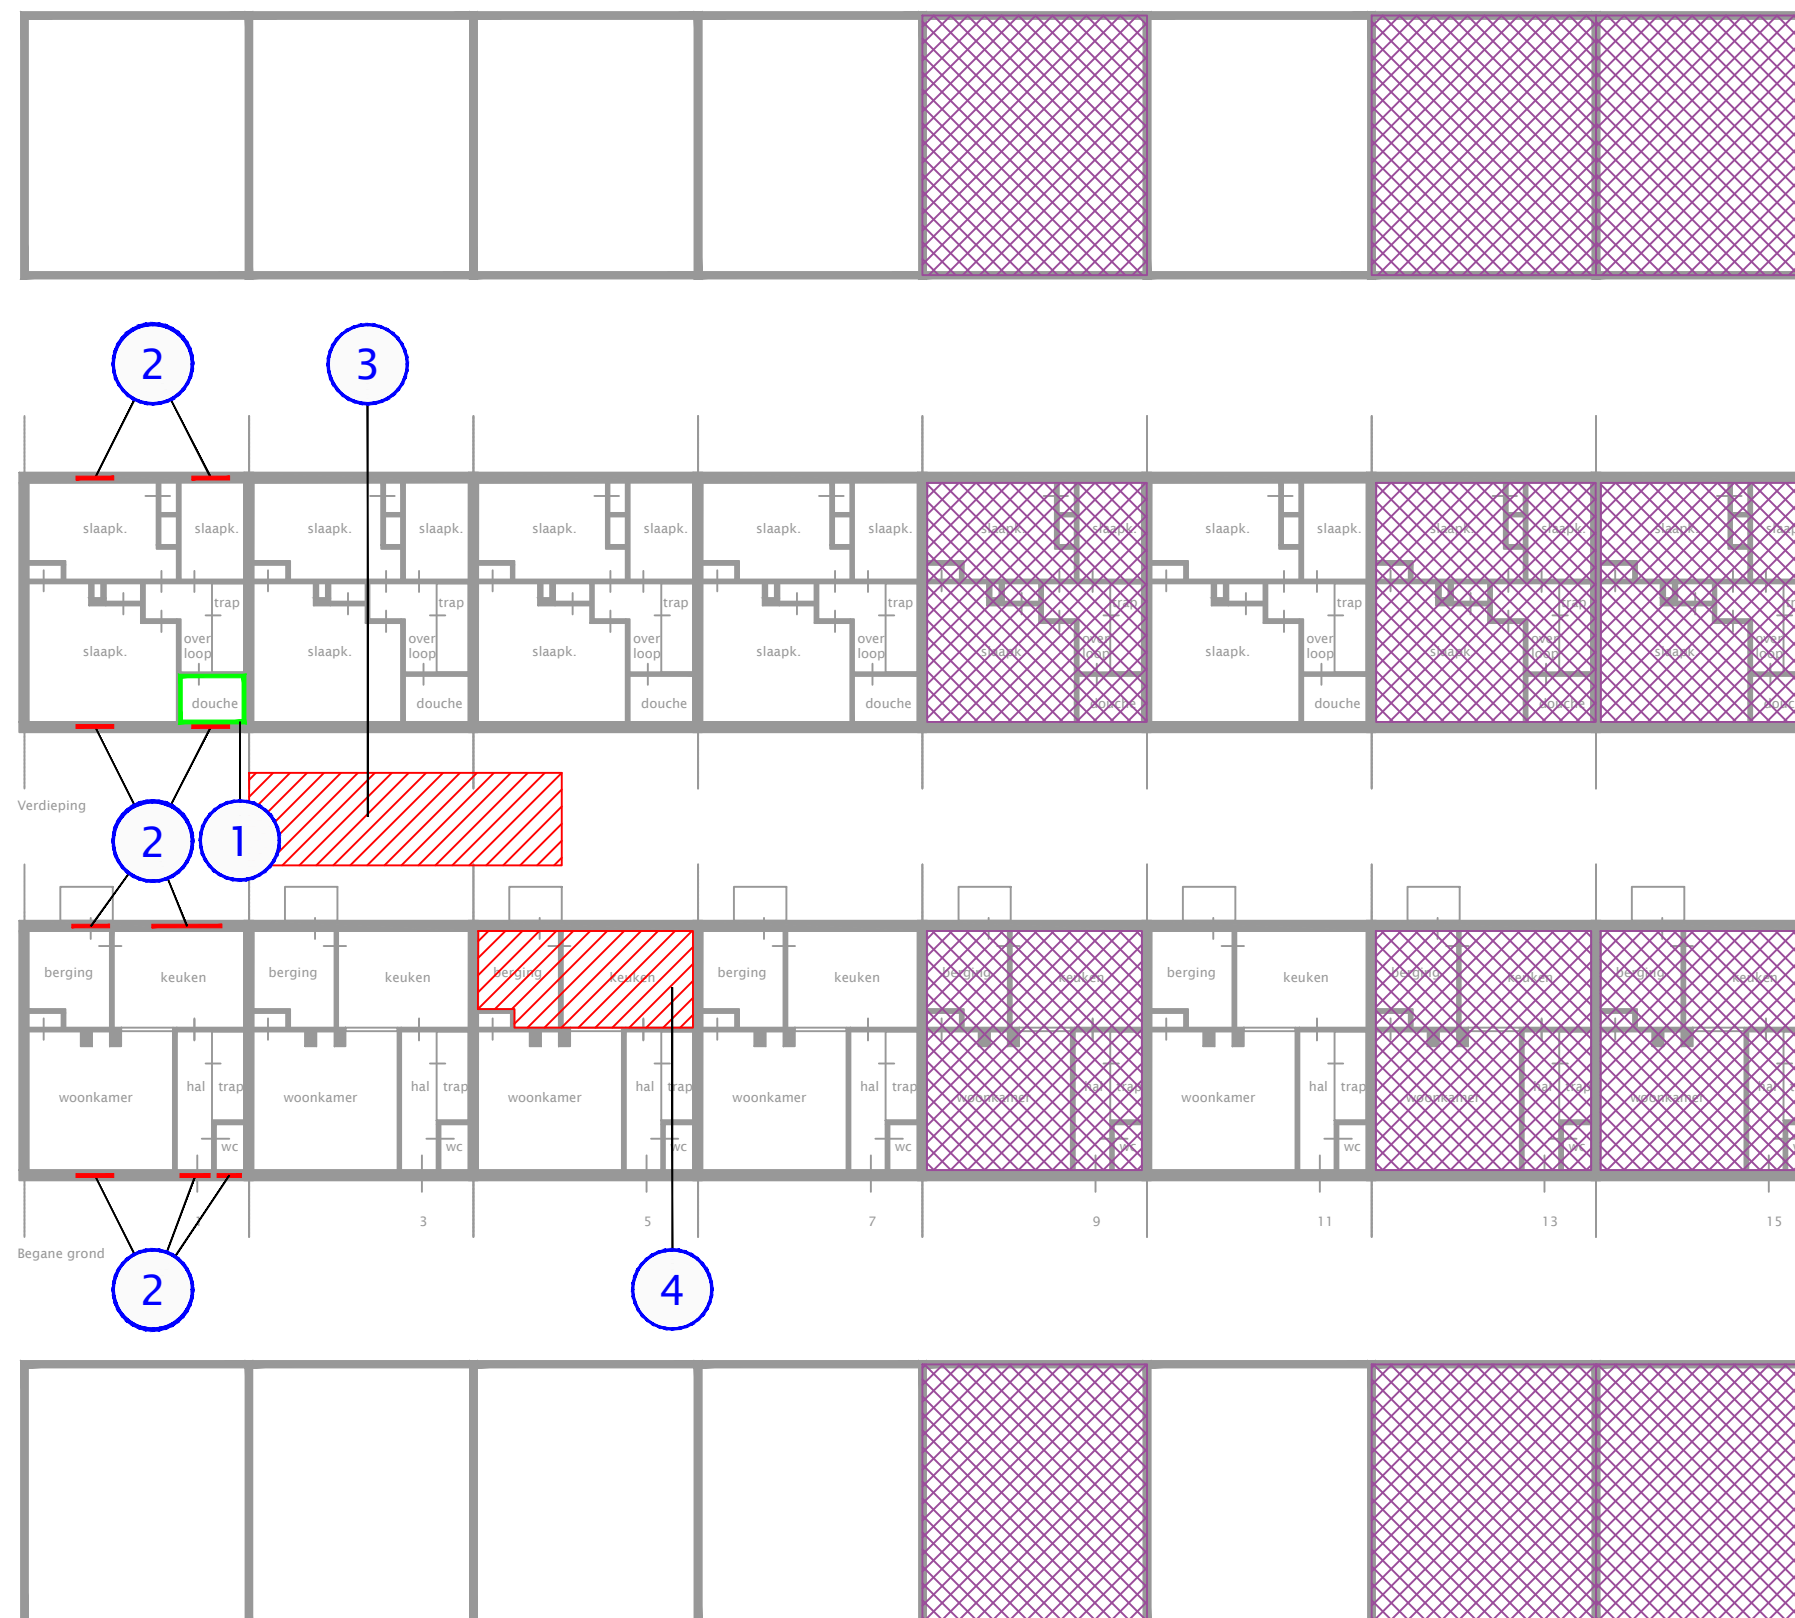
- 1 — wand tegellijm  
elementcode 520-001-001
- 2 — a afdichtingskit  
bron 520-001-002
- 3 — a golfplaten  
bron 520-001-003
- 4 — a vloerzeil incl onderlaag  
bron 520-001-004
