# Steenakker 7 Oploo

Waardestelling en inventarisatie  
mogelijkheden tot woningsplitsing  
historische boerderij

20-07-2012

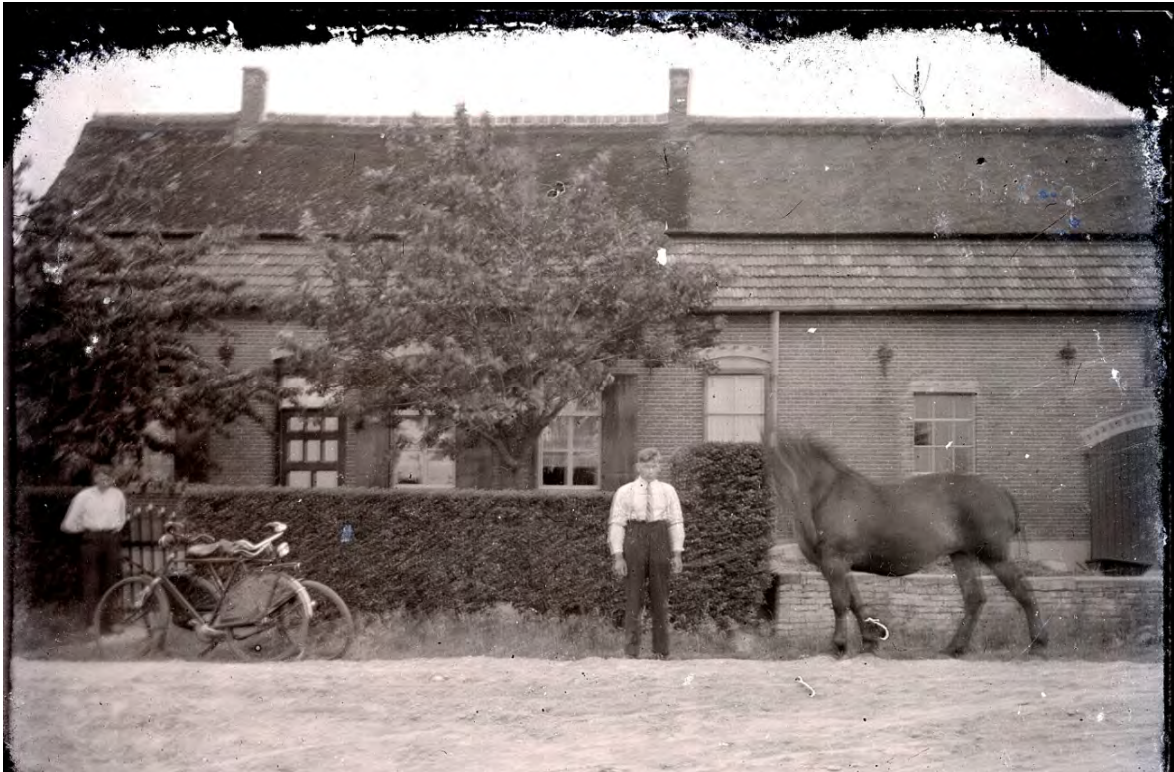
Aanzicht van de boerderij halfweg vorige eeuw, hierop te zien de sierlijke voordeur, het opvallend lange woonhuis met twee schoorstenen en de rechter kamer voorzien van twee vensters. Tevens duidelijk nog de segmentboog van de lage staldeur rechts nog net in beeld. De voorstaldeur is inmiddels vervangen door een raam. (tussen as D-E)

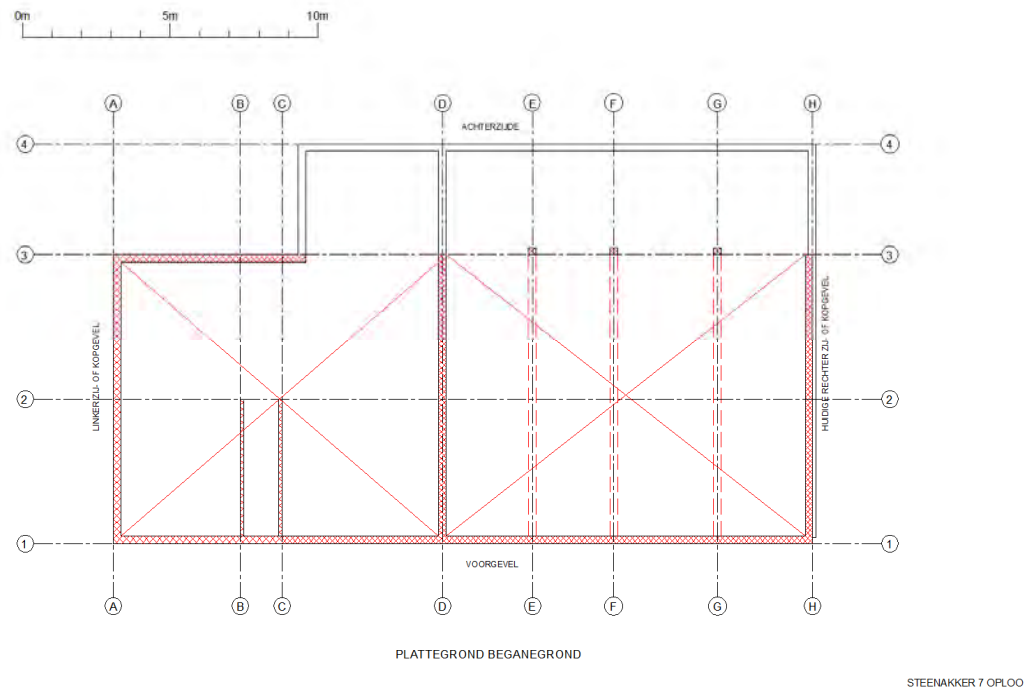
*Plattegrond met in rood aangegeven de elementen die nu nog de cultuurhistorische waarden van de boerderij bepalen*

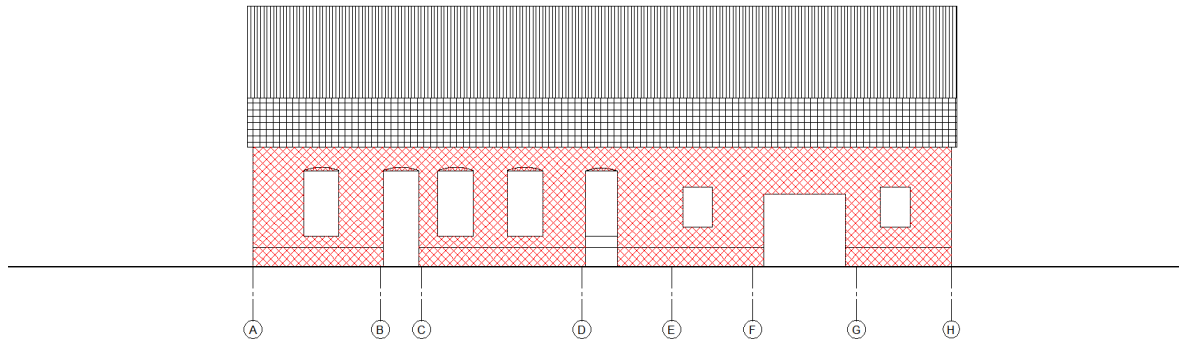
*Voorgevel van de huidige boerderij met in rood aangegeven de elementen die fysiek de cultuurhistorische waarden van de boerderij bepalen.*

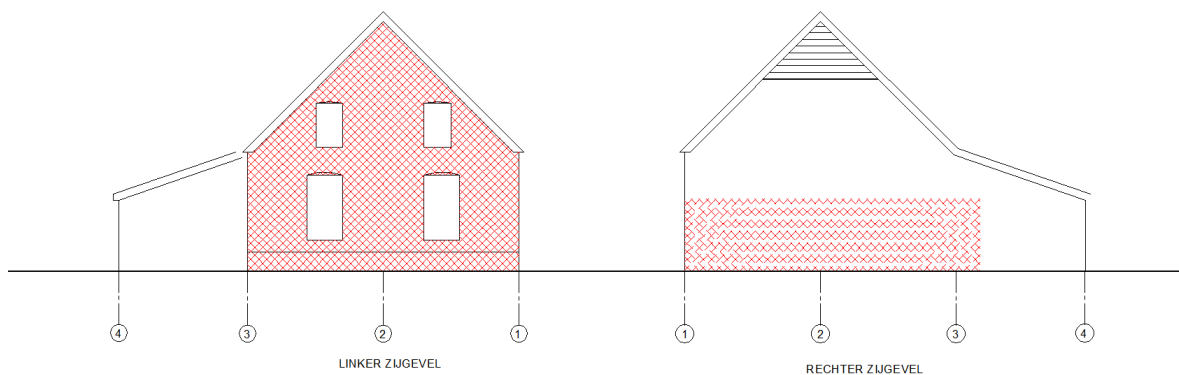
*zijgevels van de huidige boerderij met in rood aangegeven de elementen die fysiek de cultuurhistorische waarden van de boerderij bepalen.*

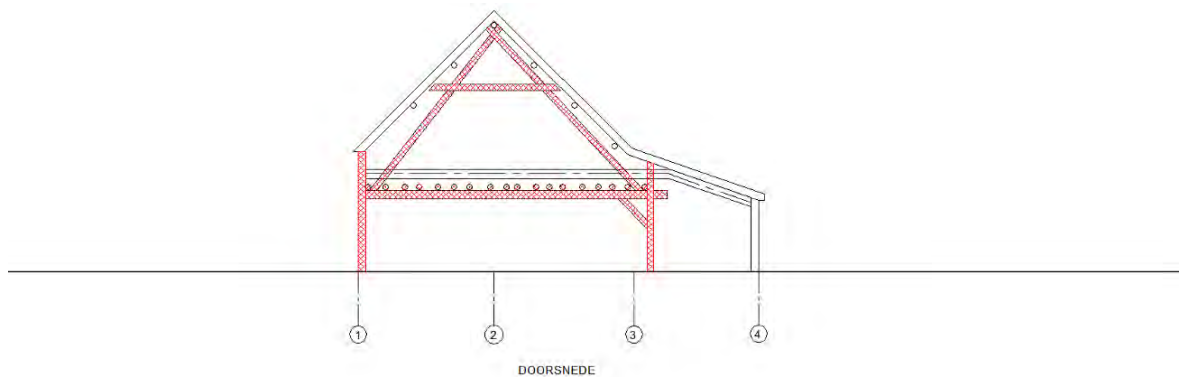
*Doorsnede over het achterhuis met in rood aangegeven de elementen die fysiek de cultuurhistorische waarden van de boerderij bepalen.*
