Bouwhistorische verkenning  
met waardenstelling  
en aanbeveling

Boerderij Blauwstraat 1a te Sint Anthonis

December 2017

Schamp Bouwkundig Advies  
Adviseur Ruraal Erfgoed

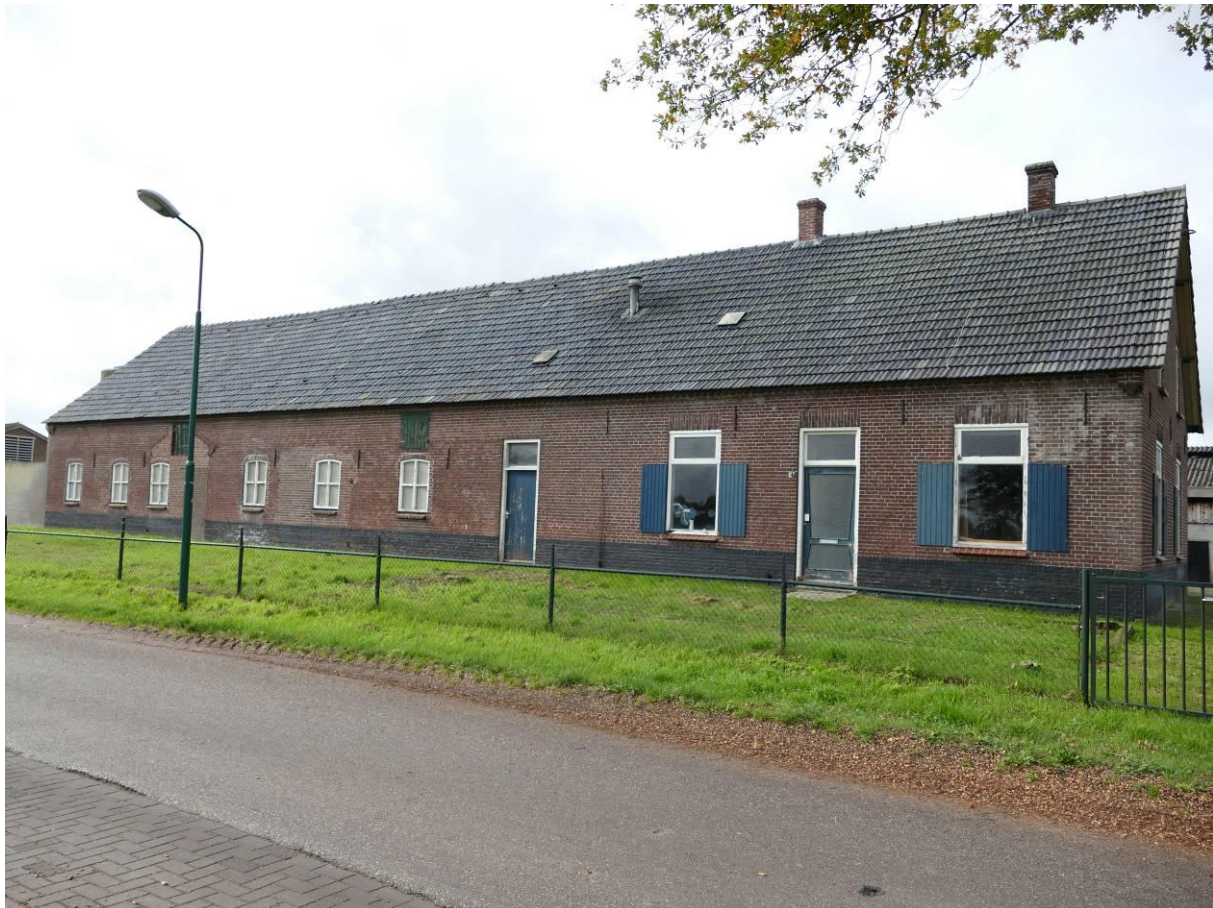
**Figuur 5 – Oostgevel vanuit het noordoosten.**

Deze gevel (Figuur 5 en Figuur 6) is aan de straat gelegen en is onderverdeeld in respectievelijk woongedeelte, stalgedeelte en schuurgedeelte. De gevel heeft een lengte van zo'n dertig meter en is opgetrokken in een machinale steen in kruisverband. De gevel is met kalk gemetseld. Er is een 9-laagse zwart geteerde plint die bovenaan is afgezet met een rollaag. Onder de dakvoet eindigt de gevel met een trapsgewijs uit de gevel springend metselornament. Van onder naar boven is dit opgebouwd uit een strekkenlaag, muizentand, kopse laag en strekkenlaag. Deze laatste laag steekt niet uit ten opzichte van de voorlaatste. Links- en rechtsboven eindigt de voorgevel in een vierlaagse uit de muur springende kolom die steunt op een iets minder uitspringende strek en kop zoals bij een duivengat. In de gevel bevinden zich tien staafankers. Vier ankers zitten in het woongedeelte, drie in het stalgedeelte en drie in het schuurdeel. De ankers in het woongedeelte liggen in een hogere positie dan die in het bedrijfsdeel. De gevel heeft geen dakgoot.

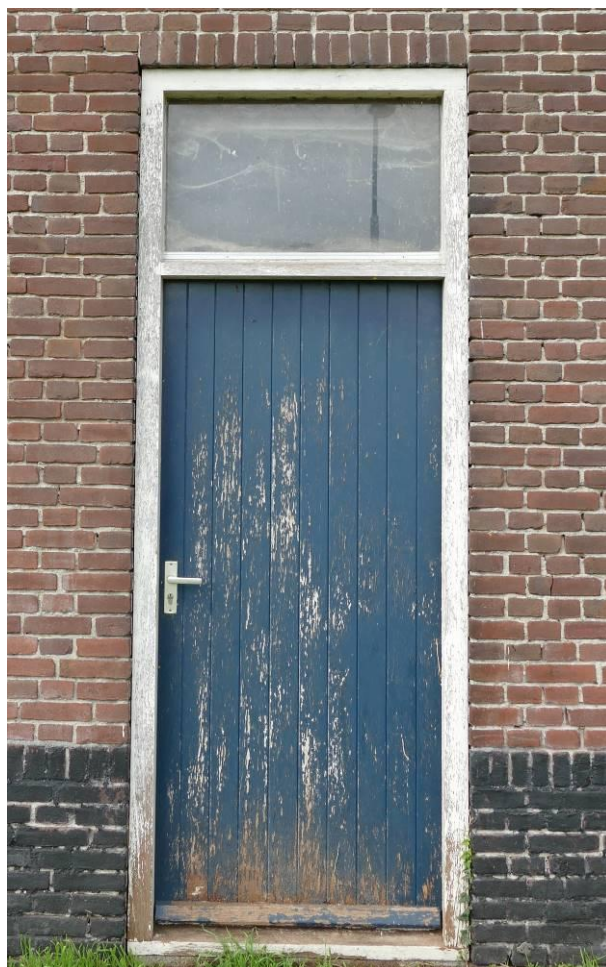
**Figuur 9 – Deur naar de voorstal.**

Links van het woongedeelte bevindt zich de deur naar de voorstal (Figuur 9). Het kozijn van deze deur is nagenoeg identiek aan dat van de voordeur. Ook deze deur heeft een vast kalf met 1-ruits bovenlicht. Aan de bovenzijde heeft de deur een rollaag en aan de onderzijde een houten dorpel. De houtsoort is grenen. De deur bestaat uit smalle kraaldelen en is blauw geverfd. Links van de deur bevindt zich op regelmatige afstand een drietal betonnen stalramen (Figuur 10). De ramen zijn 4-ruits en getoogd. Ze hebben aan de bovenzijde een rollaag en onderaan een lekdorpel van stenen op zijn plat met kopse kant voor. Links van elk raam bevindt zich een staafanker ter hoogte van de rollaag van het raam. Boven het meest rechtse raam bevindt zich een hooiluik onder het dak (Figuur 11). Dit luik heeft aan de onderzijde een rollaag en aan de bovenzijde een houten latei die vlak onder de sierlijst zit. Het luik zit in een sponning in de muur. Het dateert uit de bouwtijd van de boerderij. Het luik is groen geverfd.

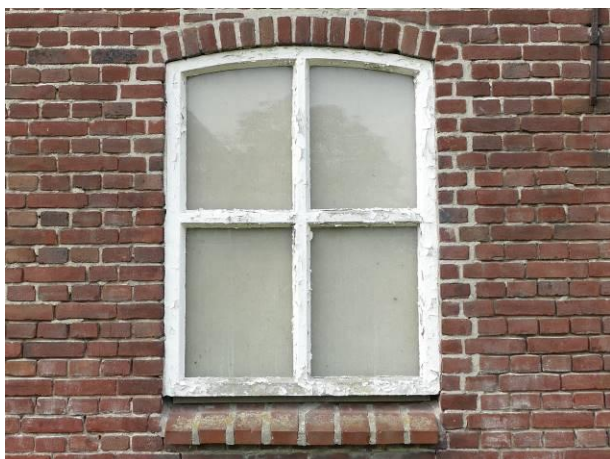
**Figuur 10 – Een van de betonnen stalramen.**

Het geveldeel van het stalgedeelte vertoont de sporen van de voormalige mestdeuren. In de gevel bevinden zich nog de ingemetselde duimen van de voormalige deuren. Aan het metselwerk is waarneembaar dat de stalramen later zijn aangebracht. Het middelste raam bevindt zich in het dichtgezette deel van de dubbele mestdeur. Het stalgedeelte zal voorheen aan deze zijde geen stalramen hebben gehad. De plint en het metselwerk van het dichtgezette deel sluiten qua steensoort en metselverband nauwkeurig aan bij de bestaande gevel.

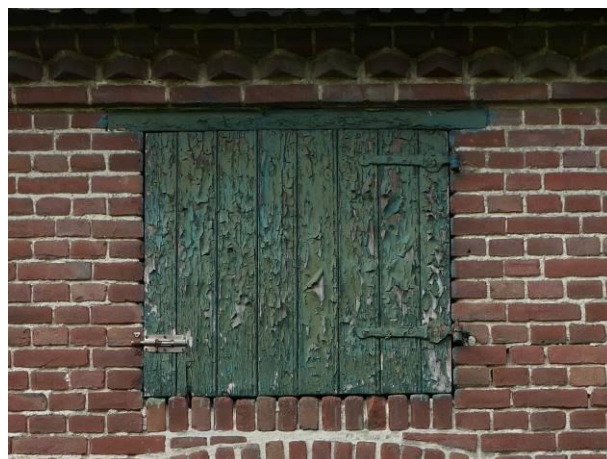
**Figuur 11 – Het hooiluik in het stalgedeelte, onder het dak.**

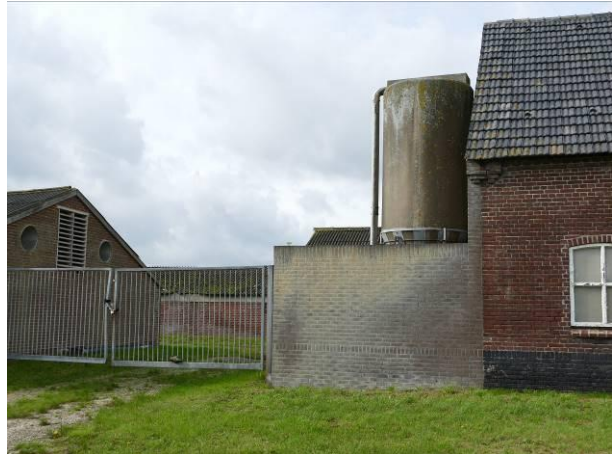
**Figuur 14 – De poort en het stuk muur links van de voorgevel.**

Het erf aan de achterzijde van de boerderij wordt afgesloten door middel van een poort met gegalvaniseerde spijlen (Figuur 14). Deze bevindt zich in het verlengde van de voorgevel tussen de boerderij en de varkensstal links van de boerderij. Om het erf af te scheiden is tussen poort en boerderij een stuk muur gebouwd van ongeveer 2.50m. Deze is opgetrokken in een grijze steen in halfsteens verband. De afsluitende rollaag van de plint van de boerderij is in deze muur doorgetrokken.

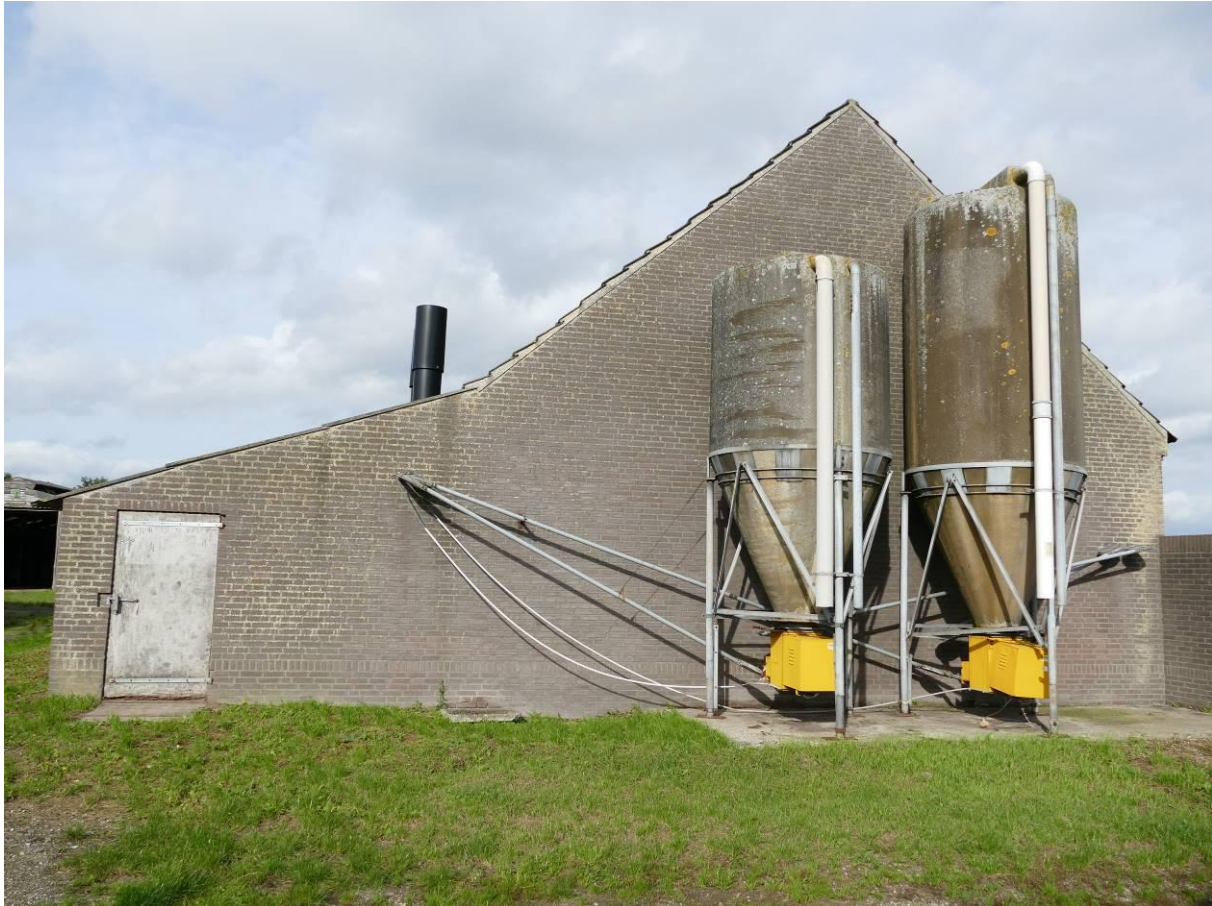
**Figuur 15 – De eindgevel.**

Deze gevel (Figuur 15 en Figuur 16) is een geheel blinde muur die is geplaatst voor de oorspronkelijke eindgevel. De eindgevel is een topgevel. Teneinde een goede aansluiting te verkrijgen met de voorgevel is de afsluitende kolom in de linker bovenhoek van de voorgevel verdubbeld. Dit is gebeurd met de nieuwe grijze steen van de zuidgevel. De zuidgevel is opgetrokken in dezelfde steensoort en hetzelfde metselverband als het muurgedeelte rechts van de poort. Door de uitbouw van het bedrijfsgedeelte aan de westzijde is de zuidgevel asymmetrisch. Er bevinden zich twee grote voedersilo's voor deze gevel. Oorspronkelijk had het dak hier een overstek zoals bij de noordgevel. De nieuwe gevel heeft deze ruimte opgevuld waarbij deze gelijk kwam te liggen met het einde van het dak. De muldenpannen zijn aan deze zijde geen hoekpannen, maar hebben een aangesmeerde rand.

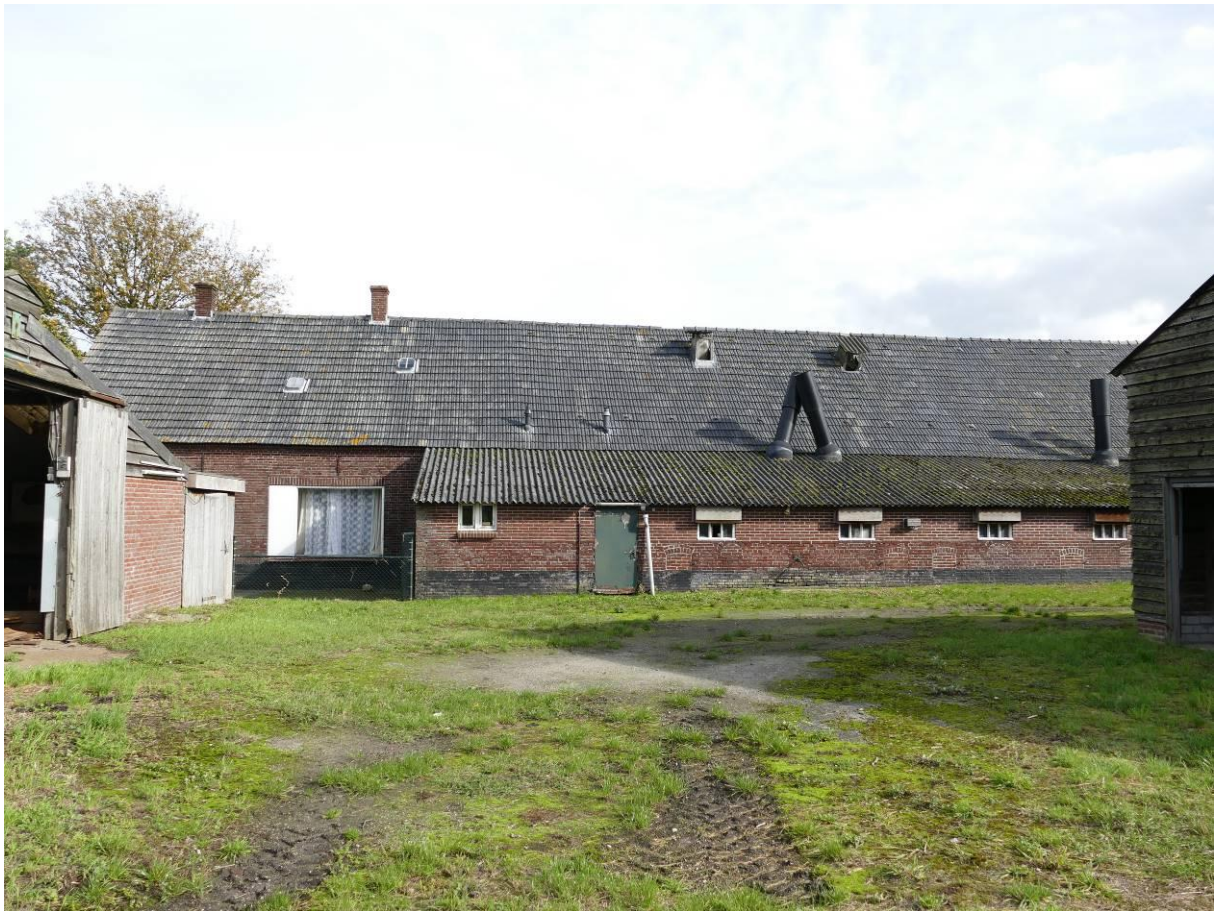
**Figuur 17 – De achtergevel.**

De westgevel (Figuur 17 en Figuur 18) bestaat uit twee onderscheidende gedeelten: het woongedeelte met een hoge gevel en het bedrijfsdeel met een lage gevel. Het bedrijfsdeel is een uitspringend gedeelte van het gebouw.

Het oorspronkelijk lage gedeelte is in de jaren 50/60 van de vorige eeuw verhoogd. Dit is duidelijk waar te nemen aan de rode steensoort en aan de nieuwere betonnen stalramen in het verhoogde gedeelte (Figuur 19). Het bedrijfs gedeelte heeft aan deze zijde geen onderscheid

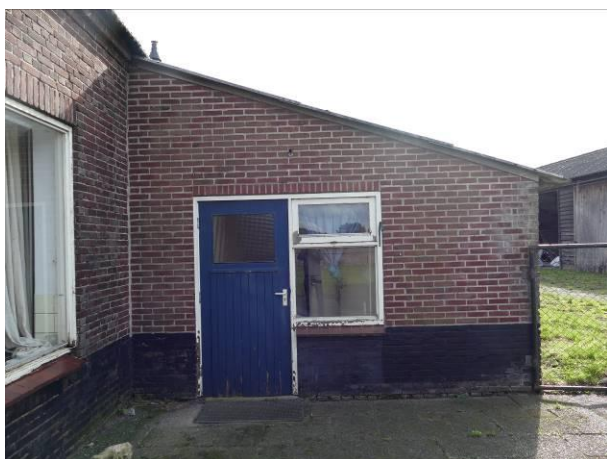
**Figuur 21 – De noordgevel van de aanbouw.**

tussen stal- en schuurgedeelte. Dit heeft te maken met het feit dat deze aanbouw geheel in gebruik is geweest voor het stallen van varkens. Dit is nog waar te nemen aan een vijftal dichtgezette varkensdeurtjes die zich uitstrekken over de gehele lengte van het bedrijfsgedeelte (Figuur 20). Een klein deel van de aanbouw tegen het woongedeelte zal spoelkeuken zijn geweest. Hier had het woongedeelte in de noordgevel van de aanbouw een eigen buitendeur met raam (Figuur 21).

De noordgevel van de aanbouw zal in de jaren 50/60 van de vorige eeuw in halfsteensverband zijn opgetrokken. Uit die tijd zal ook de buitendeur met het daar aan gekoppeld raam dateren. De deur heeft een gedeelte van glas en het raam is 2-ruits met bovenste deel klep. Het raam heeft dezelfde lekdorpel als het keukenraam. Beide zullen van dezelfde verbouwing zijn.

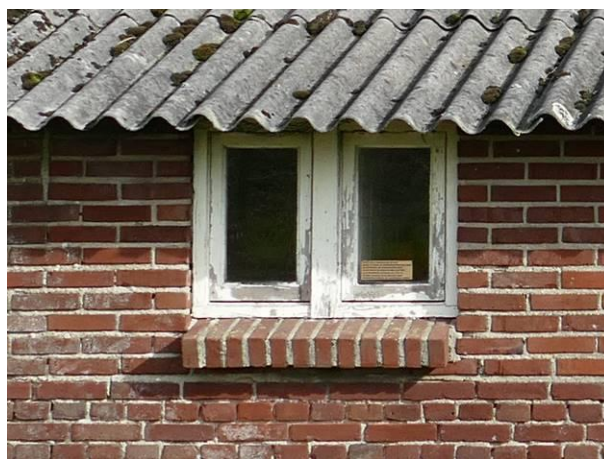
**Figuur 22 – Het 2-ruits draairaam in het woongedeelte.**

Van links naar rechts kunnen we in het lage bedrijfsdeel een aantal onderdelen waarnemen. Hierbij moeten we in aanmerking nemen dat alle ramen zich in het verhoogde gedeelte bevinden en alle dichtgezette deurtjes en ramen in het oorspronkelijke lage deel. Van links naar rechts treffen we de volgende onderdelen aan: een 2-ruits raam, een loopdeur, een dichtgezet getoogd varkensdeurtje, betonnen stalraam, dichtgezet halve maantje, betonnen stalraam, twee dichtgezette varkensdeurtjes, betonnen stalraam, dichtgezet halve maantje, dichtgezet getoogd varkensdeurtje, betonnen stalraam, dichtgezet getoogd stalraam, betonnen stalraam, dichtgezet deurtje, betonnen stalraam, betonnen stalraam, dichtgezet getoogd stalraam. Alles bij elkaar heeft het bedrijfsgedeelte aan deze zijde zes betonnen stalramen en een loopdeur. Het woongedeelte heeft een 2-ruits draairaam (Figuur 22). Vóór de verhoging van de gevel

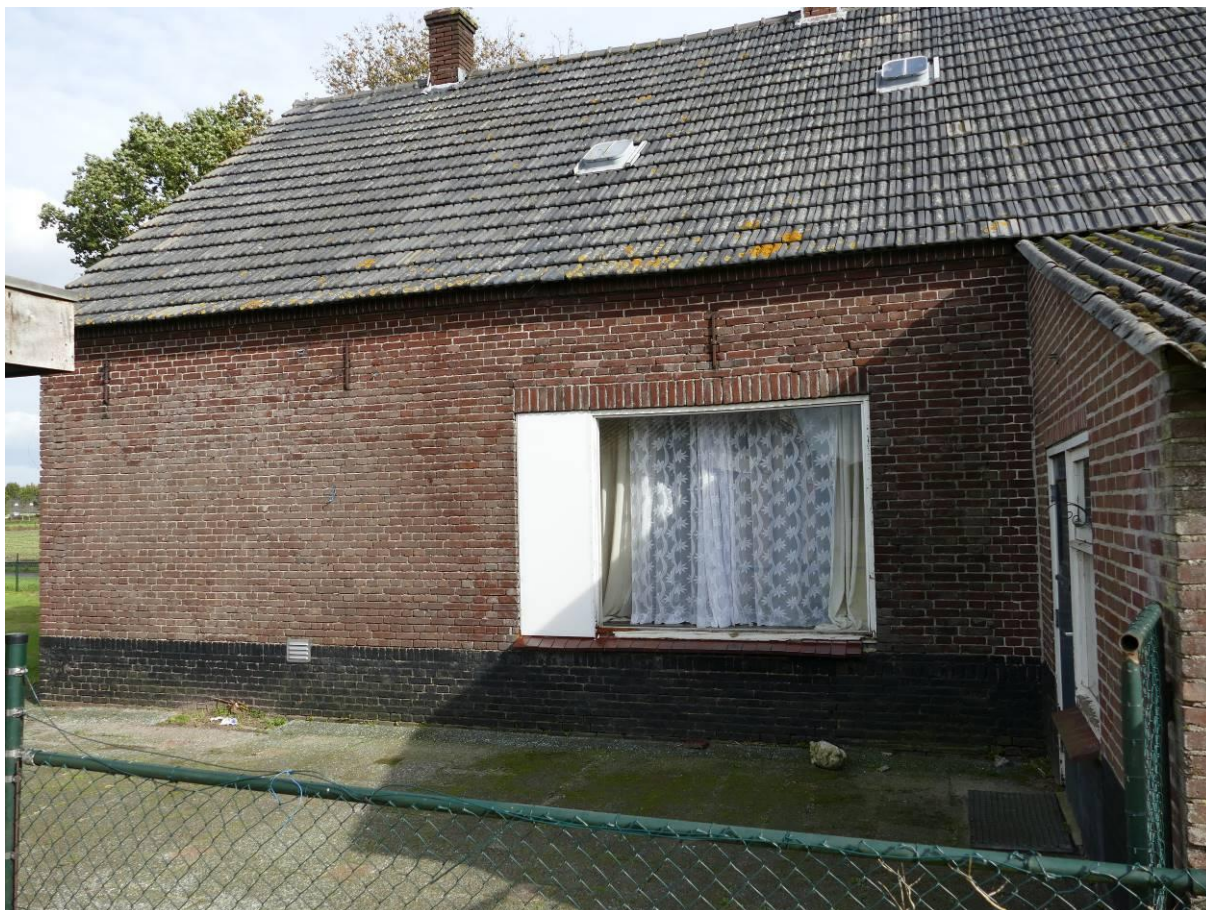
**Figuur 23 – Het woongedeelte van de achtergevel.**

Bij de westgevel ligt het woongedeelte achter het hoge gedeelte (Figuur 23) en achter het deel met het 2-ruits venster van het lage gedeelte (Figuur 21).

Rechts van het blinde gedeelte bevindt zich een groot keukenraam. Dit raam is 1-ruits en aan de linkerkant voor een gedeelte afgetimmerd. Het ligt onder een staafanker en is licht doorgezakt. Het raam heeft een lekdorpel van bruine keramische tegels. Het zal in de jaren 60/70 zijn aangebracht. Aan de aanwezige bouwsporen (aangemetseld muurwerk) is op te maken dat hier voorheen een kleiner raam en een loopdeur was (Figuur 25).

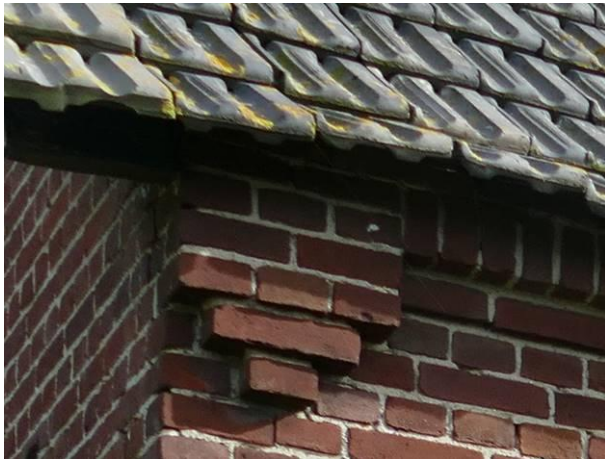
De westgevel heeft links een blinde muur van ongeveer 5 meter lengte. Achter deze blinde gevel heeft de voormalige kelder met opkamer gelegen. De gevel heeft boven in de hoek links een hoekkolom op gemetselde console, die identiek is aan die van de oostgevel (Figuur 24). De muurbeëindiging onder de dakrand vindt hier plaats door middel van een rollaag. De gevelopbouw in kruisverband en zwart geteerde plint is gelijk aan die van de oostgevel. In de gevel bevinden zich drie staafankers op gelijke afstand van elkaar. Deze liggen op dezelfde hoogte als bij de oostgevel.

**Figuur 24** – De hoekkolom en de rollaag in de achtergevel.

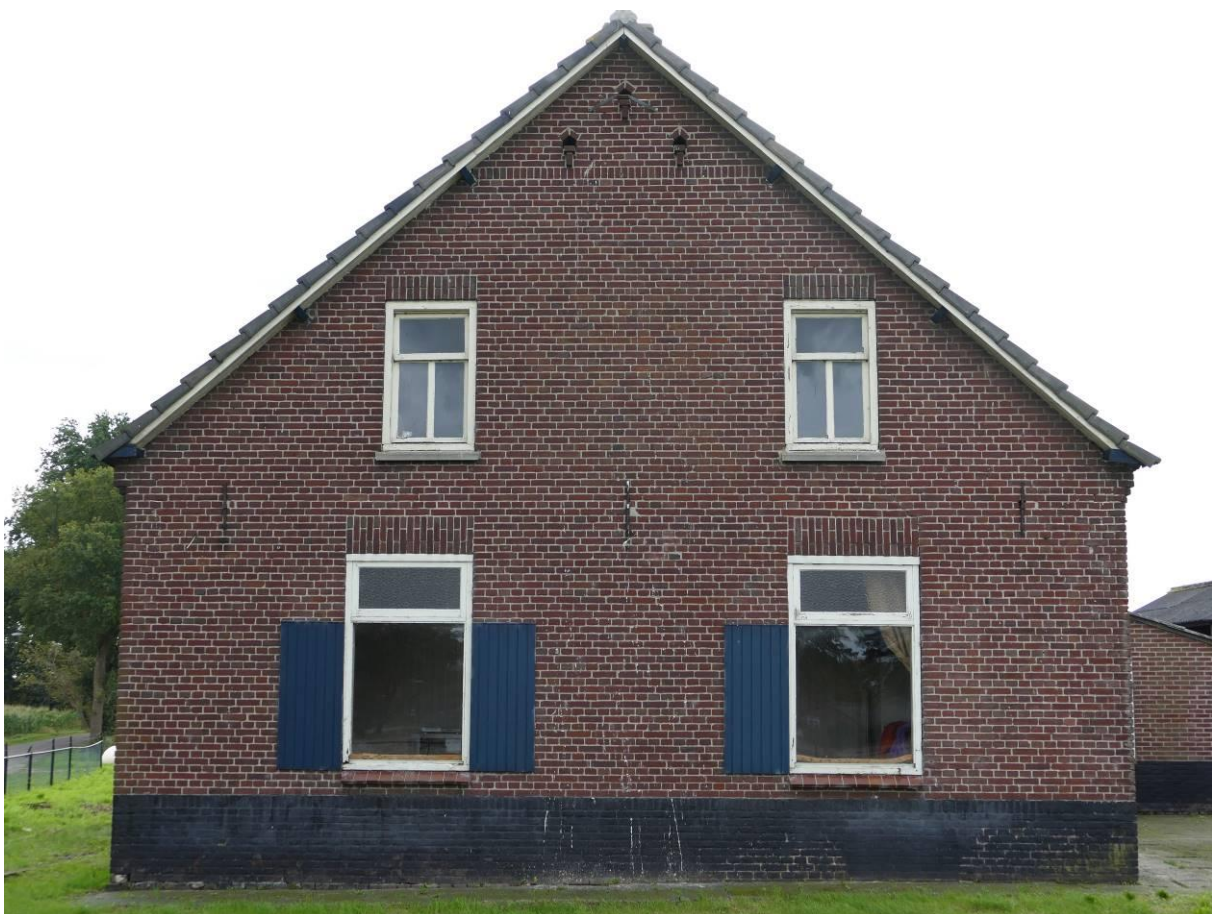
**Figuur 26** – De kopgevel.

De kopgevel (Figuur 26 en Figuur 27) is een topgevel die geheel symmetrisch is. Het dak steekt een twintigtal centimeters over zodat de muurplaat en gordingen buiten de gevel steken. Ze zijn met een sierlijk ojief afgewerkt (Figuur 28). Het muurwerk heeft dezelfde opbouw en afwerking als de oostgevel. Dit geldt eveneens voor de ramen van de gelijkvloerse verdieping. Deze zijn identiek aan die van de lange voorgevel. De zolderramen hebben nog de T-vorm uit de bouwtijd met brede verticale roede in het onderste raamgedeelte (Figuur 29). Ook is hier de hardstenen lekdoorpel nog aanwezig.

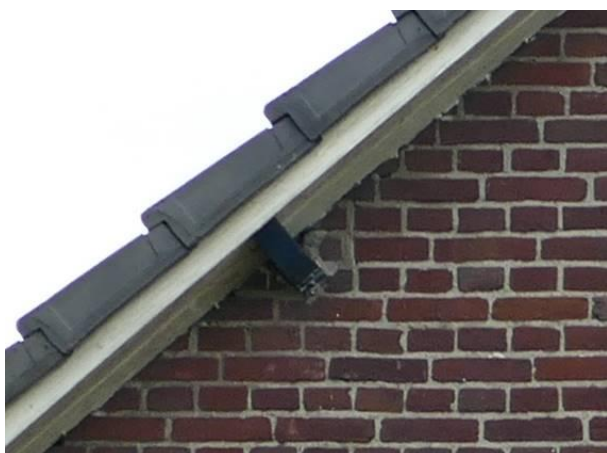
**Figuur 28 – Een gording afgewerkt met een sierlijk ojief.**

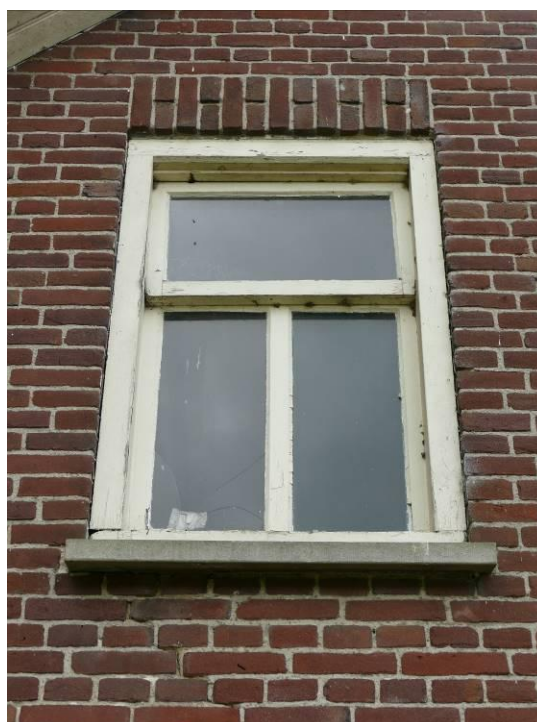
**Figuur 29 – Een zolderraam**

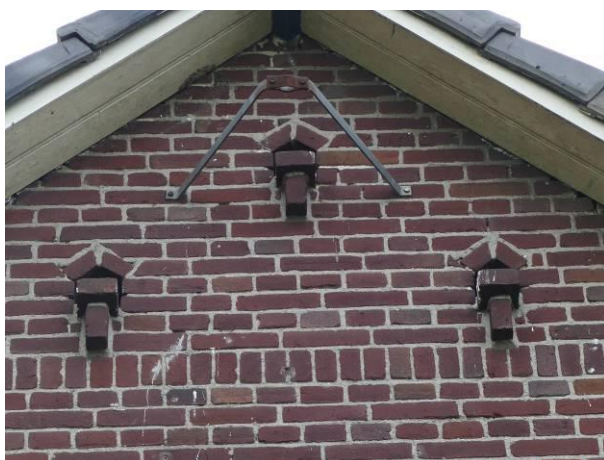
De kopgevel heeft boven drie duivengaten, waaronder zich een sierlijst in de vorm van een rollaag bevindt (Figuur 30). De twee zolderramen hebben een staande strek van afwisselend een hele steen en twee koppen. De onderste kop ligt telkens iets terug in de gevel. Links en rechts heeft de gevel een sierlijke uitstulping ter plaatse van de kleine kolommen van oost- en westgevel. Er bevinden zich op zolderhoogte, geheel symmetrisch, drie staafankers in de gevel. Onderaan in de gevel, onder het rechterraam bevindt zich een bouwspoor van een verdwenen kelderraam (Figuur 31). Voorheen lag hier de kelder met opkamer. Het raam rechts had vanwege de symmetrie dezelfde positie in de gevel. De onderzijde kwam ongeveer gelijk met de vloer van de opkamer. Dit kwam vaker voor bij boerderijen uit de jaren twintig. Vooral bij ontginningsboerderijen uit die tijd. Symmetrie was belangrijk, het gaf de boerderij een zekere status.

**Figuur 30 – De duivengaten in de kopgevel.**

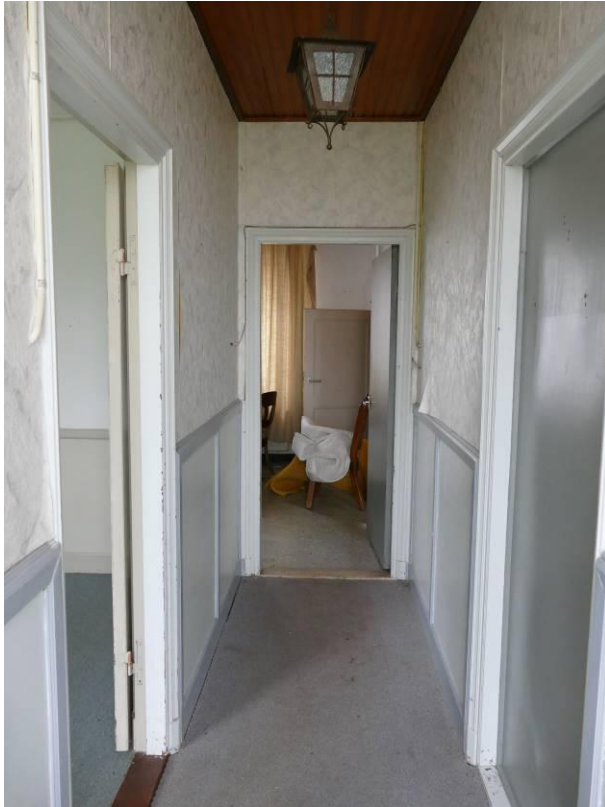
**Figuur 33 – De gang.**

Het huidige woongedeelte bestaat uit een gang die toegang geeft tot de twee zijkamers en de grote woonkeuken (Figuur 33). Deze ruimte is nog het meest in authentieke staat. De oude omlijsting van de deuren is nog aanwezig en onder het hardboord zitten vermoedelijk nog de originele balken. In alle vertrekken zijn de balkenplafonds aan het oog onttrokken door middel van hardboord en zijn er eigentijdse deuren aangebracht. De vloeren hebben vloerbedekking en de wanden eigentijdse lambriseringen van boord (Figuur 34). Het een en ander verkeert in vervallen staat. Achter de vlakke deuren kan mogelijk nog een authentiek exemplaar schuil gaan.

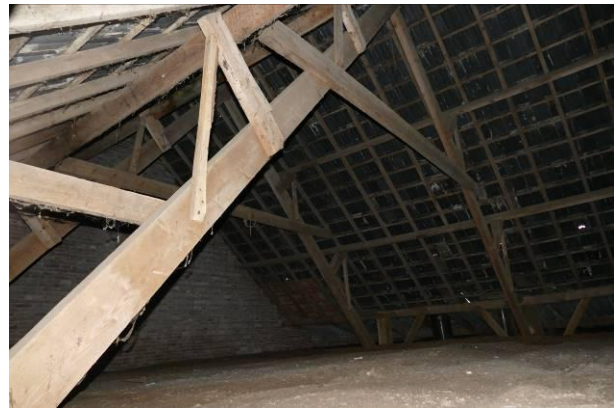
**Figuur 38** – A-spanten.

Op de stalen liggers rusten grenen A-spanten die de gordingen van de kap ondersteunen (Figuur 38). De oude kap is nog geheel intact. Op de hooizolder kan men aan de zijde van de lage varkensstal de staanders met windverbanden waarnemen. In totaal wordt de kap gedragen door een zestal A-spanten. De sporen zijn van gekantrecht vurenhout.

Wij adviseren om de genoemde veranderingen uit het verleden ongedaan te maken en de boerderij zoveel mogelijk terug te brengen in de staat van de bouw in het eerste kwart van de vorige eeuw. Ook adviseren wij om in het bedrijfsgedeelte de constructie van het gebint met de ijzeren liggers geheel vrij te leggen in de ruimte.
