## **Asbestinventarisatie inzake Gendtse Oeverwal**

**Polder (kruising Kaaksedam), 27 mei 2013, Projectnummer: 13BV11539, Best Vision**

## INFORMATIEBLAD

**Projectnummer:** 13BV11539

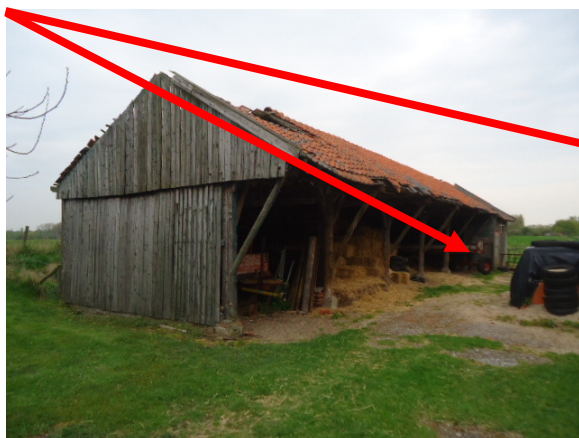
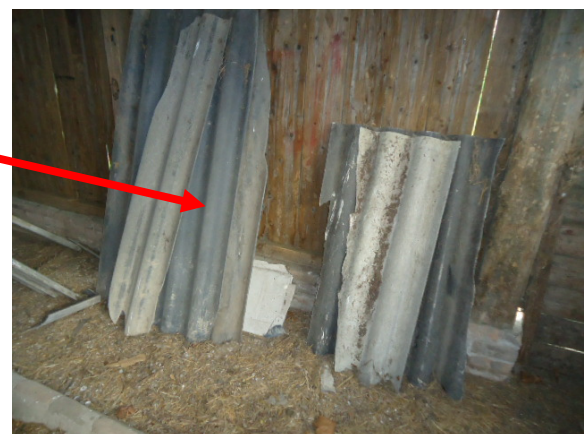
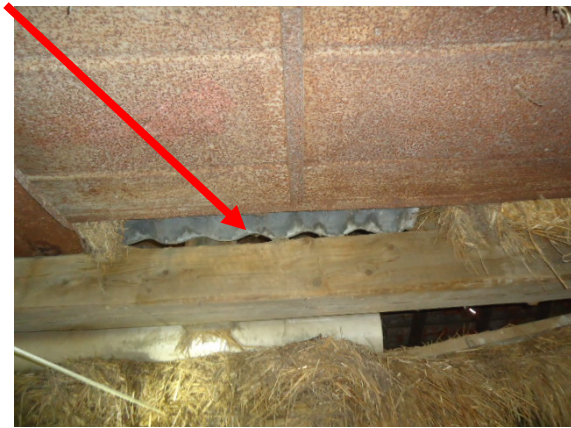
Afbeelding 17: Binnenzijde schuur C/Losse golfplaten/nokstukken

Afbeelding 18: Binnenzijde schuur C/Losse golfplaten/nokstukken

*Afbeelding 19: Binnenzijde schuur C/Losse  
golfplaten/nokstukken*

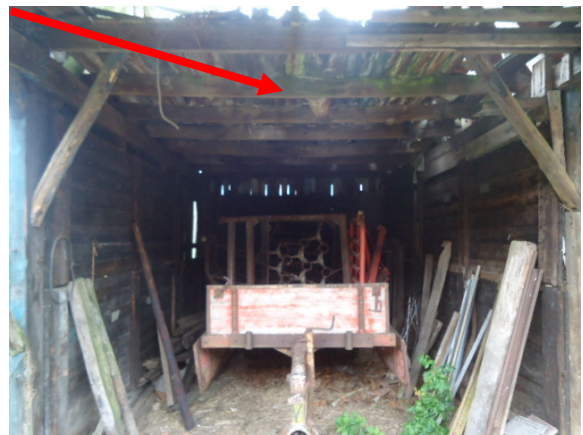
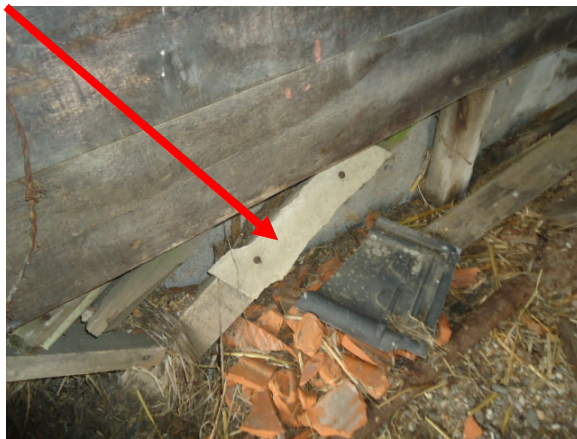
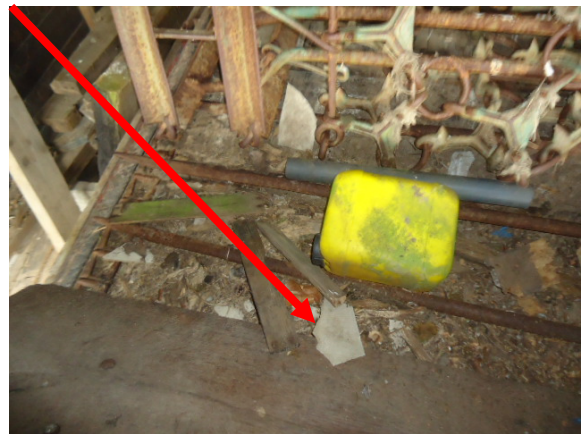
*Afbeelding 20: Binnenzijde schuur C/Restanten  
vlakke plaat*

*Afbeelding 21: Binnenzijde schuur C/Restanten  
vlakke plaat*

*Afbeelding 22: Binnenzijde schuur C/Restanten  
vlakke plaat*

| Monster nr. RPS | Monstergegevens opdrachtgever | Soort materiaal | Soort asbest+massa % bij benadering | Hecht-gebondenheid | Opmerking |
|---|---|---|---|---|---|
| 13-065511 | M7 Restant | Golfplaat | Chrysotiel 10 - 15 % | Goed | - |

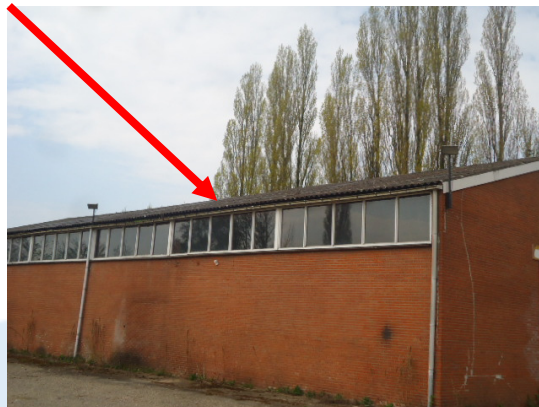
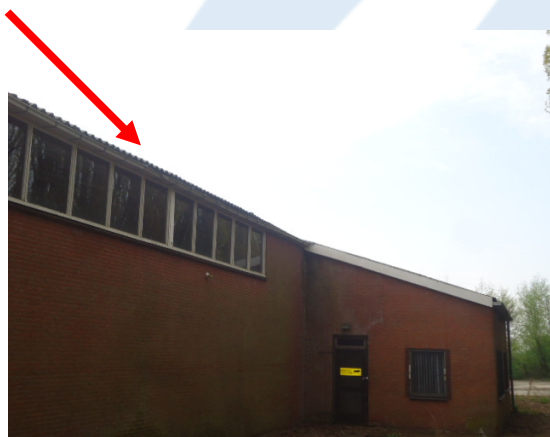
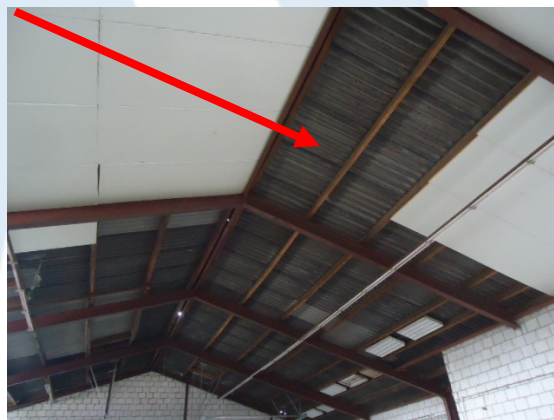
| Bron Nr. | Ruimte | Object | Type asbest | Hecht. | Monster | Hoeveelheid | Bevestiging | Foto | Risico-Klasse | Sanerings-type | Opmerkingen |
|---|---|---|---|---|---|---|---|---|---|---|---|
| 1 | Buitenzijde loods | Golfplaten op het dak | Asbestcement golfplaten | H | M1 (m) | ca 503 m <sup>2</sup> | geschroefd (dop 12/vierkante kop) | 2, 3, 4 | 2 | openlucht | |

*Afbeelding 2: Buitenzijde loods/Golfplaten op het dak*

*Afbeelding 3: Buitenzijde loods/Golfplaten op het dak*

*Afbeelding 4: Buitenzijde loods/Golfplaten op het dak*

| Monster nr. RPS | Monstergegevens opdrachtgever | Soort materiaal | Soort asbest+massa % bij benadering | Hecht-gebondenheid | Opmerking |
|---|---|---|---|---|---|
| 13-065513 | M1 | Golfplaat | Chrysotiel 10 - 15 % | Goed | - |

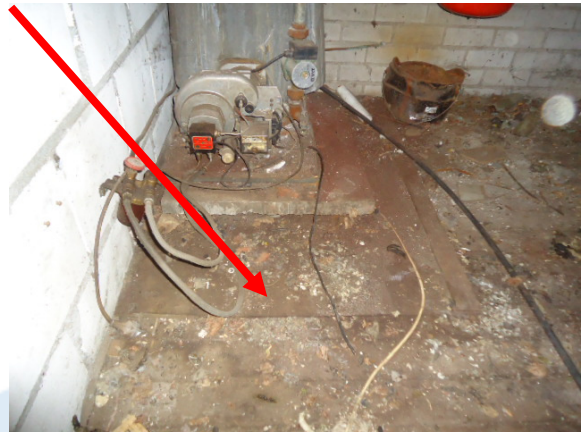
| Materiaalmonsters | | | |
|---|---|---|---|
| 2. M2, Beplating onder cv | | | |

*Afbeelding 8: Binnenzijde loods/Beplating onder  
cv*

| Monster nr. RPS | Monstergegevens opdrachtgever | Soort materiaal | Soort asbest+massa % bij benadering | Hecht-gebondenheid | Opmerking |
|---|---|---|---|---|---|
| 13-065514 | M2 | Plaatmateriaal | Chrysotiel 2 - 5 % | Goed | - |

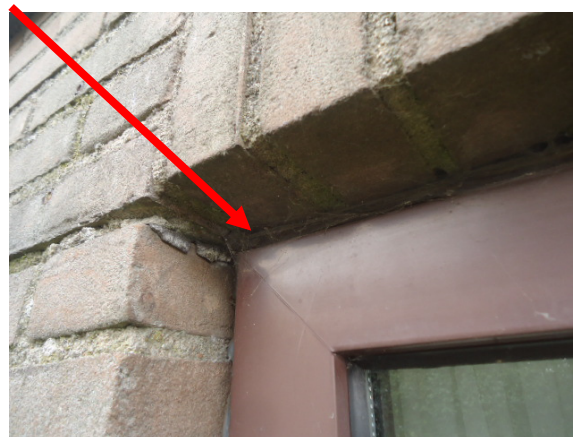
*Afbeelding 4: Buitenzijde woonhuis/Bitumen  
boven kozijnen*

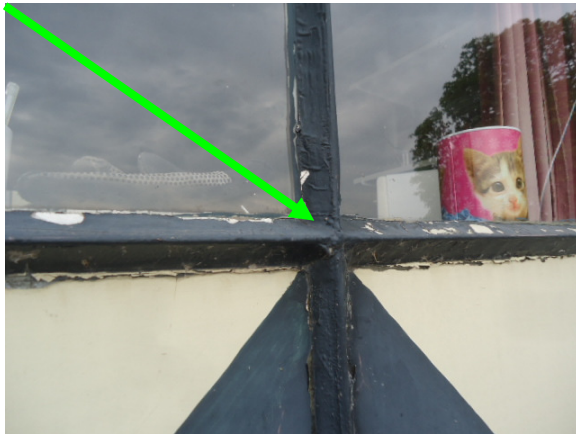
*Afbeelding 7: Buitenzijde manege/Stopverf en beglazingskit*

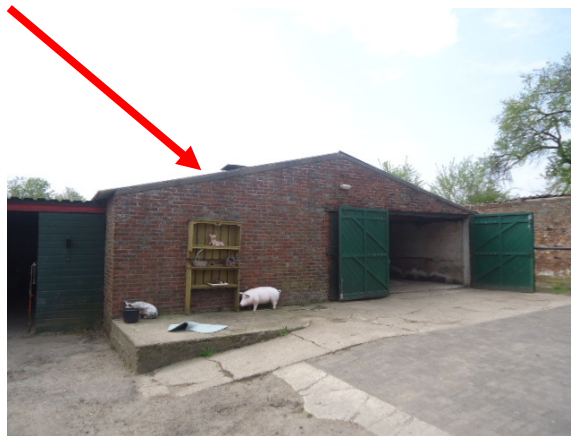
*Afbeelding 2: Buitenzijde schuur A/Golfplaten op het dak*

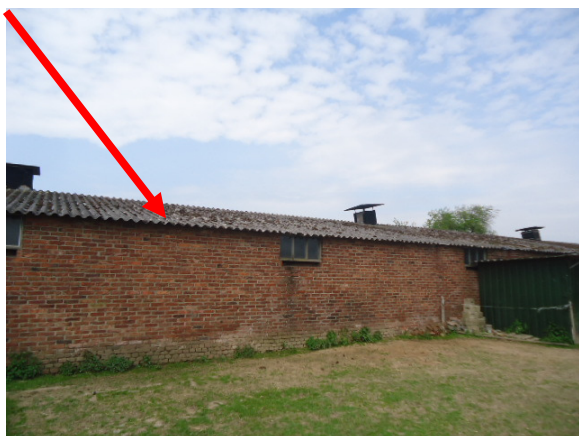
*Afbeelding 3: Buitenzijde schuur A/Golfplaten op het dak*

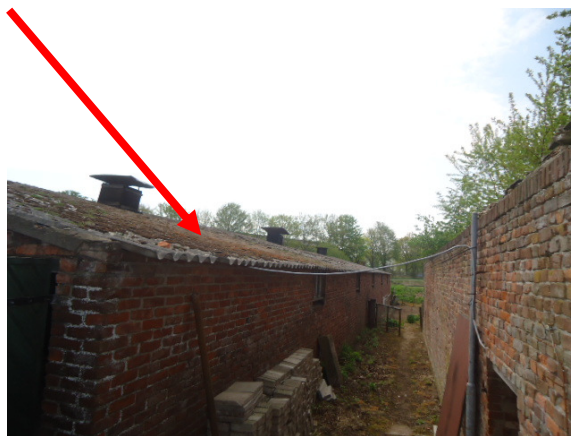
*Afbeelding 4: Buitenzijde schuur A/Golfplaten op het dak*
