## BOMENINVENTARISATIE EN BOOM EFFECT ANALYSE

NIELANT EN WAGENWEG

TE HUISSEN

# Rapportage boom inventarisatie en boom effect analyse

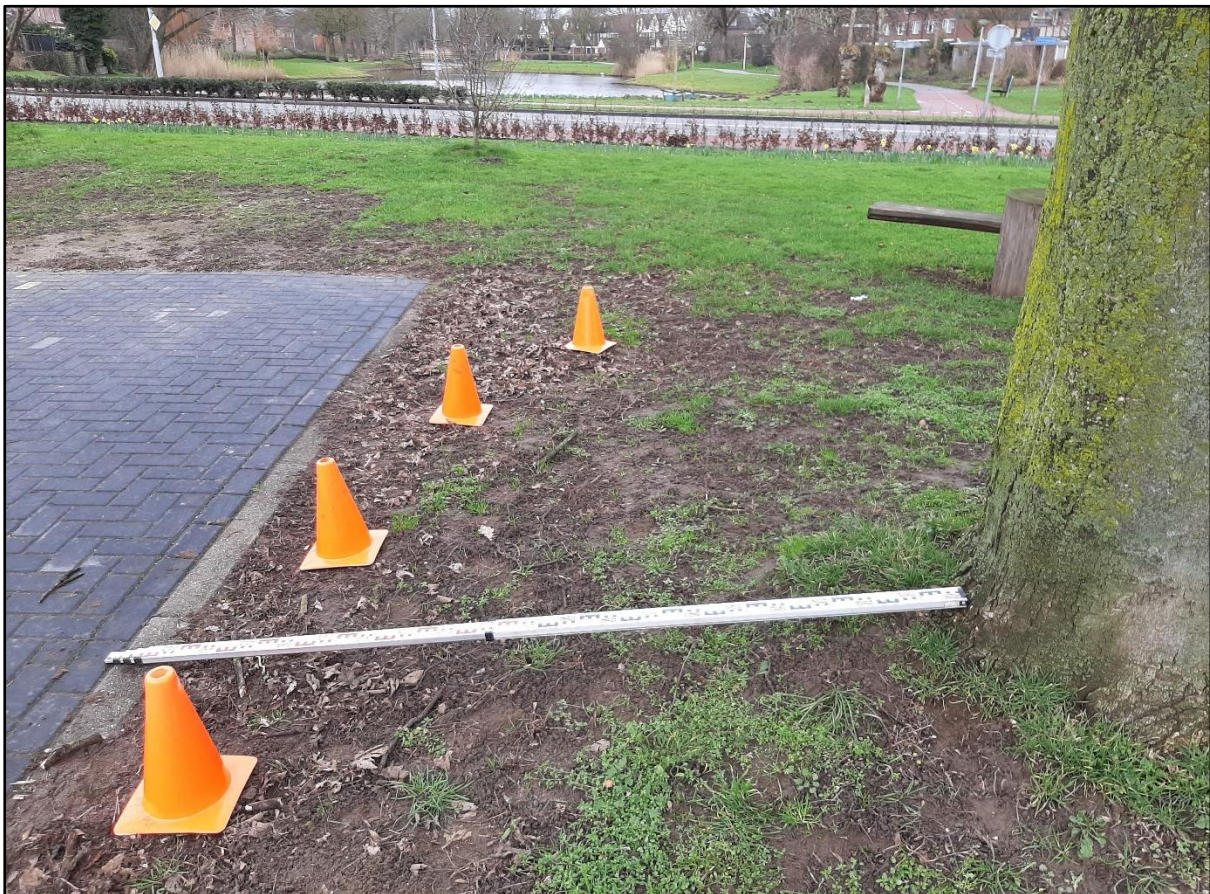
**Figuur 21.** Indicatie positionering fietspad nabij boom 2.

Binnen de kroonprojectie van boom 1 wordt een nieuw fietspad gerealiseerd. Het fietspad wordt aangelegd op circa 2 meter uit het hart van de stam van boom 1. Ten behoeve van de realisatie van het fietspad en de fundering vinden graafwerkzaamheden plaats tot circa 40 centimeter -maaiveld. Zie figuur 21 voor een indicatie van de ligging van het toekomstige fietspad nabij boom 1.

Om de effecten van de graafwerkzaamheden te bepalen is een proefsleuf gegraven op circa 2 meter uit de stam van boom 2. Zie figuur 22 voor de aangetroffen beworteling in de proefsleuf. De proefsleuf heeft een lengte van circa 1,50 meter en een diepte van 65 centimeter -maaiveld.

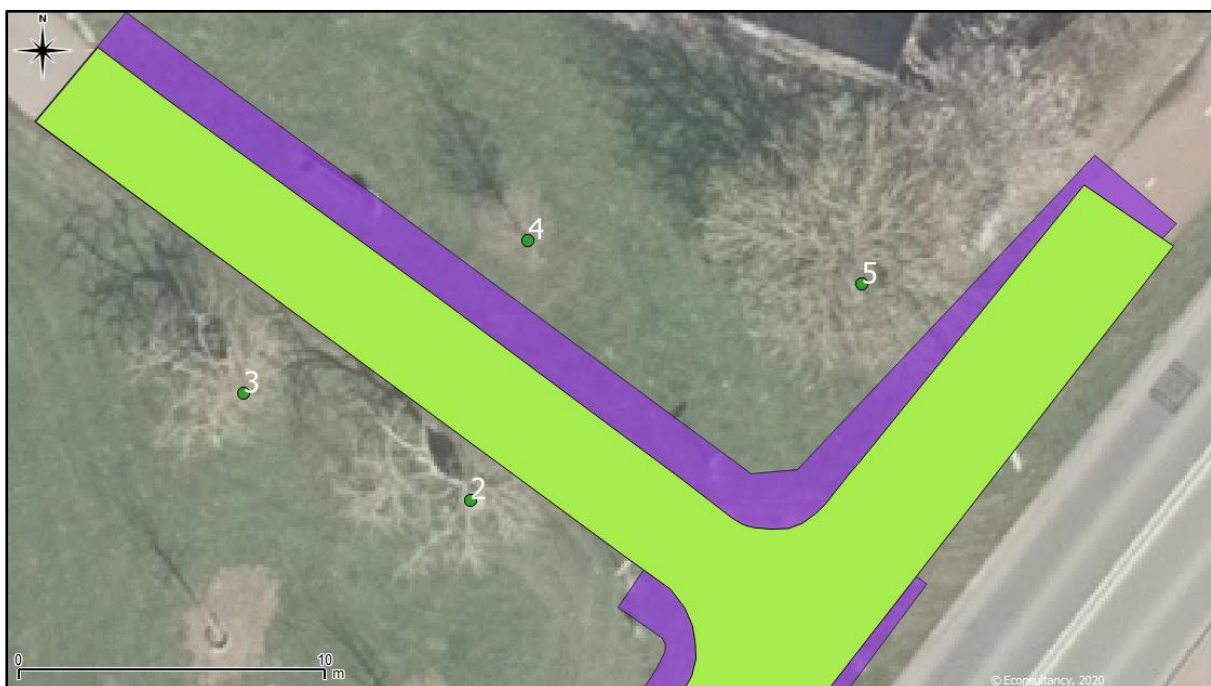
**Figuur 23.** Nieuwe situering fietspad en trottoir (paars weergegeven) en de huidige ligging van het fietspad (groen weergegeven).

Binnen de kroonprojectie van boom 2,3,4 en 5 wordt een nieuw fietspad inclusief 1,5 meter breed trottoir gerealiseerd. Het fietspad wordt aangelegd op circa 1,5 meter uit het hart van de stam van boom 2 en op circa 3 meter uit het hart van de stam van boom 3. Het trottoir wordt aangelegd op circa 1,5 uit het hart van de stam van boom 4. Het nieuwe fietspad nabij boom 5 zal circa 1 meter dichterbij de boom worden aangelegd.

Ten behoeve van de realisatie van het fietspad en de fundering vinden graafwerkzaamheden plaats tot circa 40 centimeter -maaiveld. Voor de aanleg van het trottoir inclusief zandbed wordt tot maximaal 20 centimeter -maaiveld gegraven. Zie figuur 23 voor de nieuwe en oude situering van het fietspad en trottoir.

Om de effecten van de werkzaamheden te bepalen is een proefsleuf gegraven op circa 1,5 meter uit de stam van boom 4. Zie figuur 24 voor de aangetroffen beworteling in de proefsleuf.

Om boom 4 duurzaam te behouden wordt geadviseerd het fietspad 1 a 2 meter op te schuiven, op de locatie van boom 2 en 3. Boom 2 en 3 hebben een beperkte resterende levensduur terwijl boom 4 een goede toekomstverwachting heeft. Vanuit boomtechnisch perspectief wordt geadviseerd boom 2 en 3 te vellen en het fietspad in zuidelijke richting te verschuiven. Zo heeft boom 4 voldoende ruimte om tot volledige wasdom te komen en wordt toekomstige bestratingsopdruk voorkomen. Zie figuur 36 ter illustratie voor de geadviseerde positionering van het fietspad en trottoir.

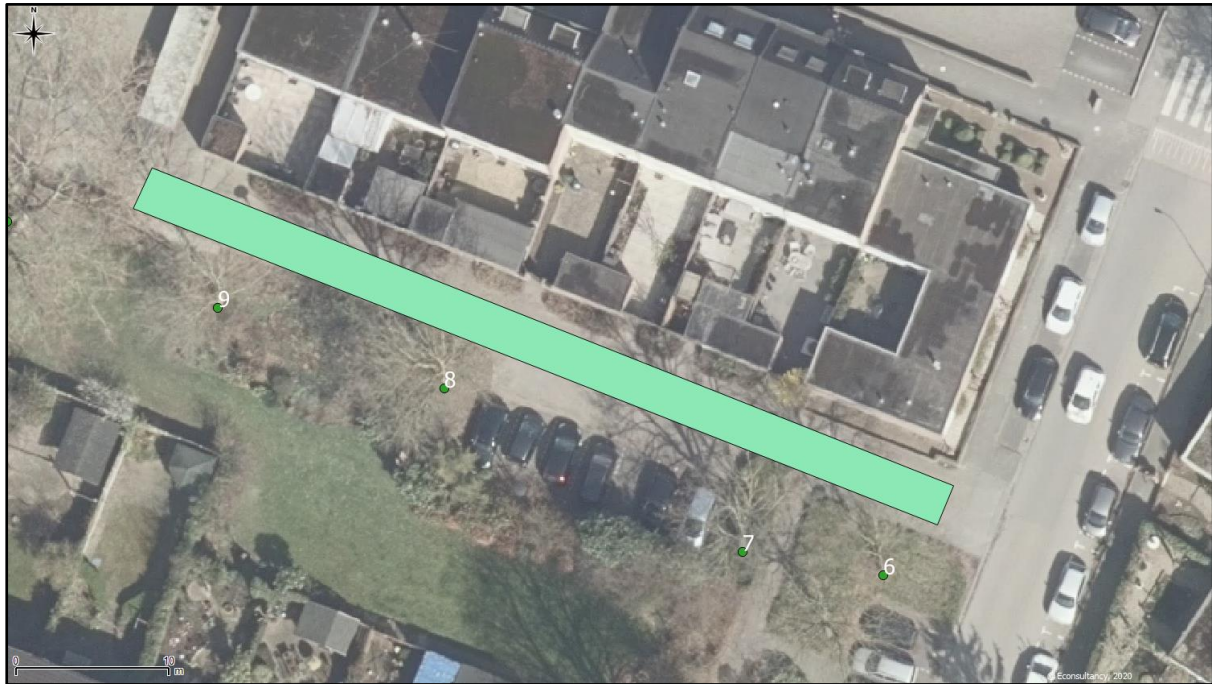
**Figuur 16.** Geplande positionering asfaltverharding ten opzichte van boom 6, 7, 8 en 9.

Binnen de kroonprojectie van boom 6, 7, 8 en 9 wordt de bestaande klinkerverharding verwijderd en vervangen door asfalt. De asfaltverharding wordt gerealiseerd op relatief grote afstand van de bomen. Zie figuur 26 voor de geplande positionering van de asfaltverharding.

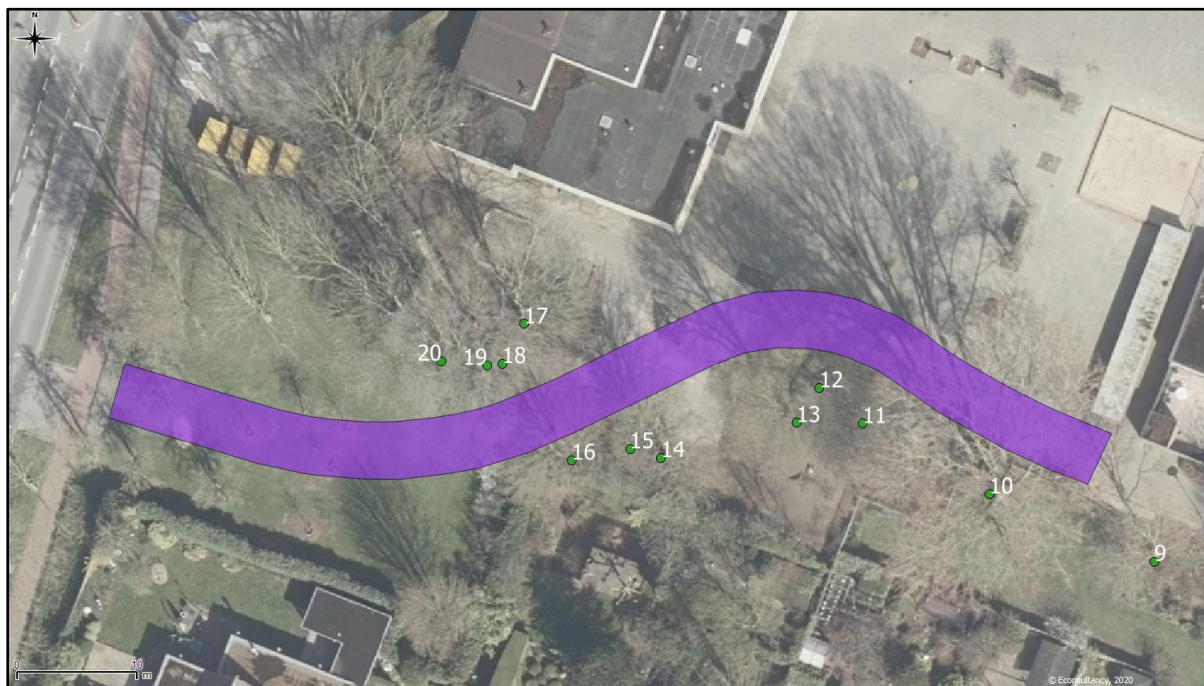
**Figuur 17.** Geplande situering van het nieuwe fietspad en trottoir nabij boom 10 t/m 20.

Binnen de kroonprojectie van boom 10 t/m 20 wordt een nieuw fietspad inclusief 1,5 meter breed trottoir gerealiseerd. Ten behoeve van de realisatie van het fietspad en de fundering vinden graafwerkzaamheden plaats tot circa 40 centimeter -maaiveld. Voor de aanleg van het trottoir inclusief zandbed wordt tot maximaal 20 centimeter -maaiveld gegraven. Zie figuur 27 voor de situering van het fietspad en trottoir.

De stamdiameter en de afstand van de bomen tot de nieuwe verharding is weergegeven in tabel XIII. Op basis van de stamdiameter en de afstand tot de verharding zijn in totaal 5 knelpunten bepaald. Het betreft de aanleg van fietspad nabij boom 10, 12, 16, 18 en 19 (zie tabel XIII). De overige bomen staan op dusdanig grote afstand tot het nieuwe fietspad dat negatieve effecten niet verwacht worden. Zie bijlage V voor een kaart waarop de knelpunten zijn weergegeven.

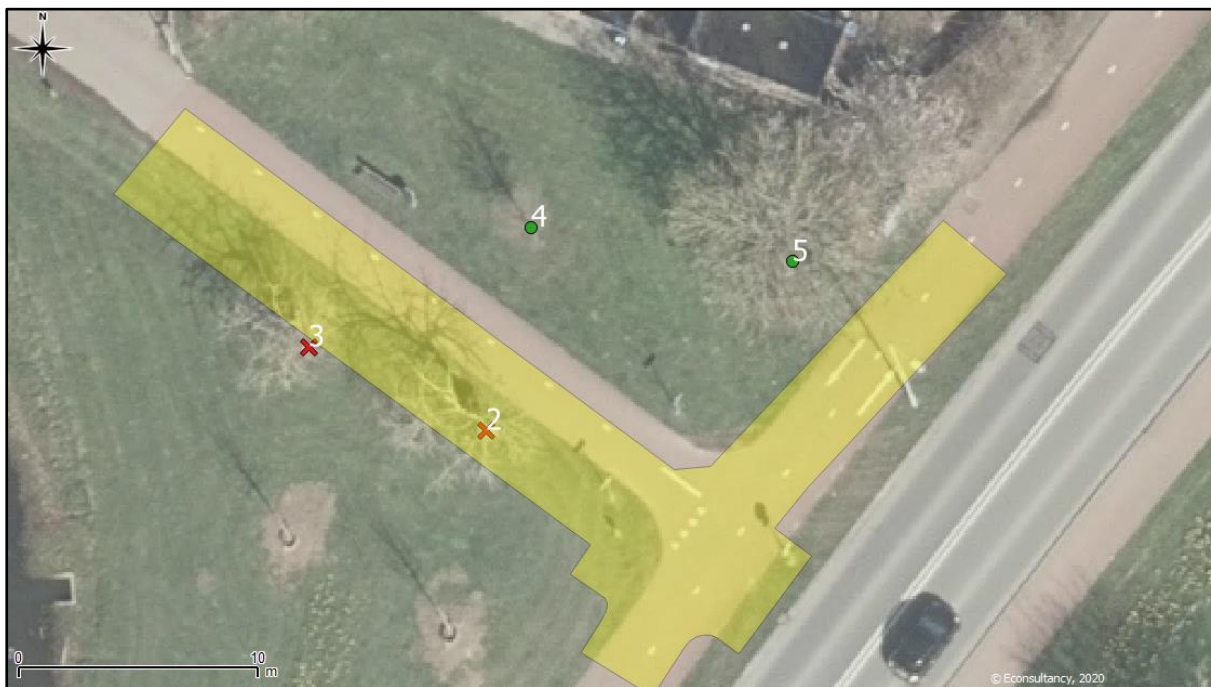
**Figuur 36.** Advies verschuiving fietspad locatie 1.

Boom 2, 3 en 7 en 14 zijn in relatie tot de voorgenomen werkzaamheden op voorhand niet duurzaam te behouden. Boom 2 en 3 verkeren in slechte en matige conditionele staat en de verwachte resterende levensduur is 5 tot maximaal 10 jaar. Om boom 4 extra ruimte te geven wordt geadviseerd boom 2 en 3 te vellen en het fietspad en trottoir 1 á 2 meter in zuidelijke richting op te verschuiven.

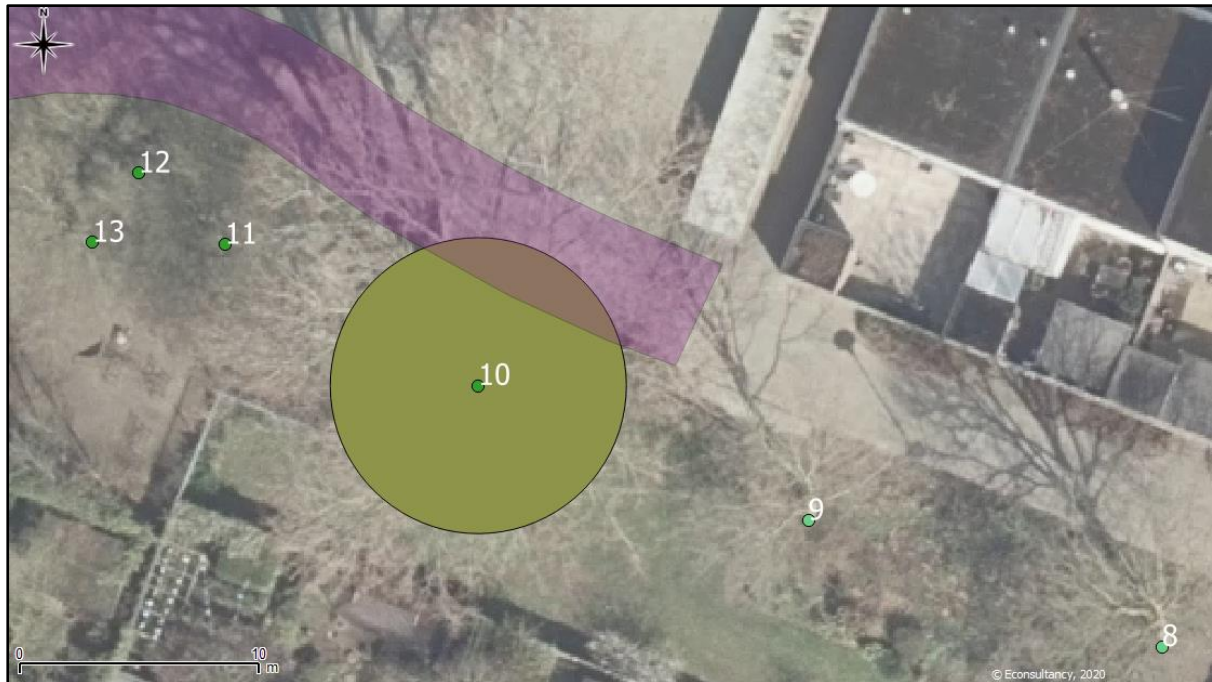
**Figuur 37.** Kwetsbare wortelzone boom 10 en geplande ligging fietspad en trottoir.

Boom 10 bevindt zich op circa 4 meter van het toekomstige fietspad. Op basis van de proefsleuf zijn negatieve effecten te verwachten indien de gestelwortels worden verwijderd. De opname capaciteit van vocht en voeding zal tijdelijk verminderd zijn. Om de effecten te minimaliseren wordt geadviseerd het fietspad 1 meter in noordelijke richting te verplaatsen.

Om boom 10 duurzaam te behouden en negatieve effecten zoveel mogelijk te beperken wordt geadviseerd om het fietspad te verleggen. Het uitgangspunt hierbij is dat de kwetsbare wortelzone van boom 10 onverstoorde blijft. In figuur 37 is de kwetsbare wortelzone van boom 10, en de geplande ligging van het fietspad en trottoir weergegeven.
