**Asbestinventarisatierapport  
Woning  
aan de Maasbrachterweg 39  
te Echt  
Projectnummer 17660**

Projectlocatie : Maasbrachterweg 39 te Echt

Projectnummer : 17660

Datum rapportage : 03 november 2017

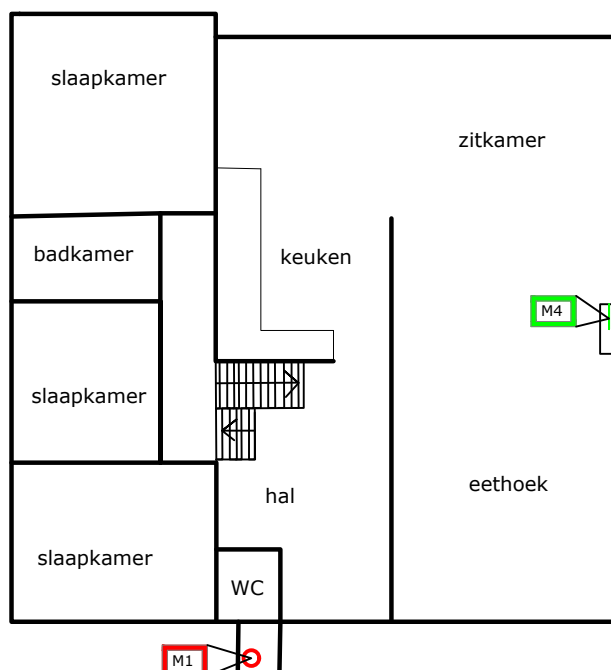
## begane grond

In deze bijlage zijn de plattegronden met daarop de aangegeven (asbesthoudende) toepassingen opgenomen.
