# Erfgoed Nota

Horende bij de omgevingsvergunning voor de herbestemming van het historische schoolgebouw gelegen te 5.1.2e , 5.1.2e te Retranchement tot fine dining, shop en bakkerij.

Voorwerp van de aanvraag:  
Herbestemming, restauratie en uitbreiding van het oude Schoolgebouw te Retranchement (beschermd als Rijksmonument sinds 1998).

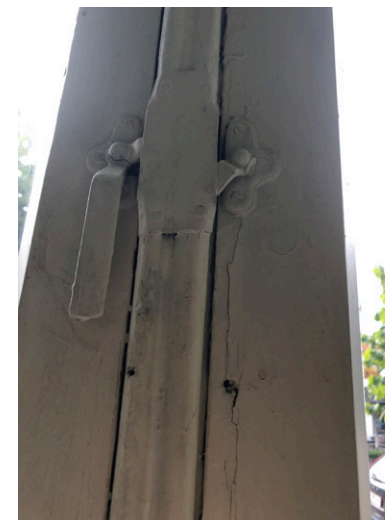
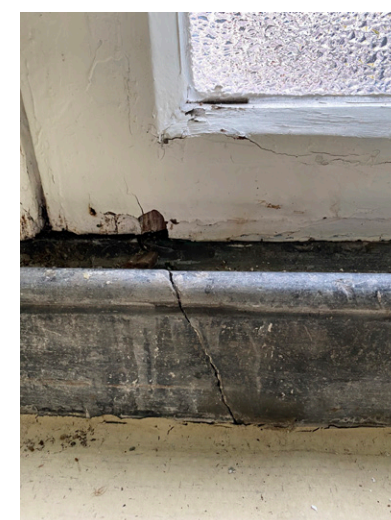
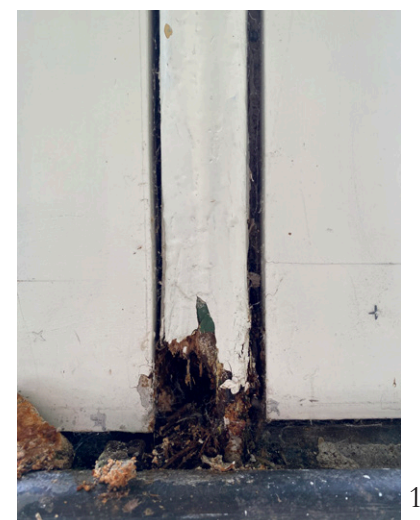
∨ foto's pathologie gevels (aNNno architecten)

De gevels vertonen schade ten gevolge van stabiliteitsproblemen en vocht- en vorstschade. Alle gevels vertonen zowel horizontaal als verticaal scheefstand. Vermoedelijk is dit niet te wijten aan een funderingsproblematiek maar komt dit door de afwezigheid van dwarse windstabiliteit. Mede door de vormgeving van het pand met lange, hoge en slanke gevels, in combinatie met grote perforaties, treedt vervorming op.

Onderaan en bovenaan is het metselwerk beschadigd ten gevolge van vochtinfiltratie: onderaan door opstijgend vocht en bovenaan door een onvoldoende detaillering van de bovenzijde van de muren. Dit heeft oppervlakkige verwerking van de huid en mosvorming op de stenen als gevolg.

De originele delen van het houten schrijnwerk vertonen ingerotte stukken en afbladderend schilderwerk. Lokale herstellingen met nieuwe stukken hout zijn duidelijk zichtbaar. Het hang- en sluitwerk is plaatselijk afgebroken en/of verdwenen. Natuurstenen steenlijsten zijn gescheurd, binnen- en buitenzijde. De nieuw gereconstrueerde houten onderdelen zijn in goede staat.
