**Rapport**  
**Boom Effect Analyse**  
**Romboutsstraat - Made**

Kenmerk : 03P2002941  
Datum rapport : 22 januari 2021  
Opgesteld door : Guido Maas  
Gezien door : Marco Gerrits

Het onderzoek is uitgevoerd naar aanleiding van de beoogde bouw van 21 appartementen aan de Romboutsstraat in Made, gemeente Drimmelen. De ontwikkeling vindt plaats binnen de invloedssfeer van 52 bomen.

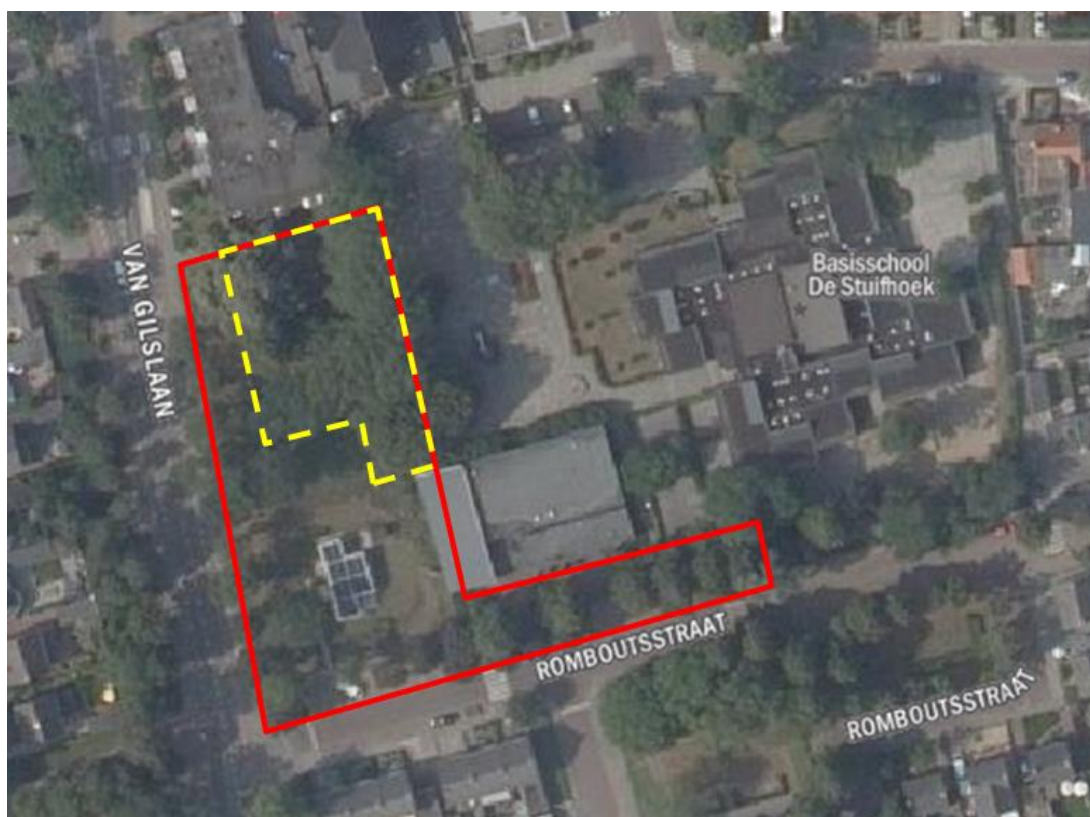
**Figuur 1** Overzichtsfoto projectgebied met globale afbakening onderzoekslocatie (rood kader). De gele stippellijn geeft het onderzoeksgebied van de BEA uit 2019 weer.

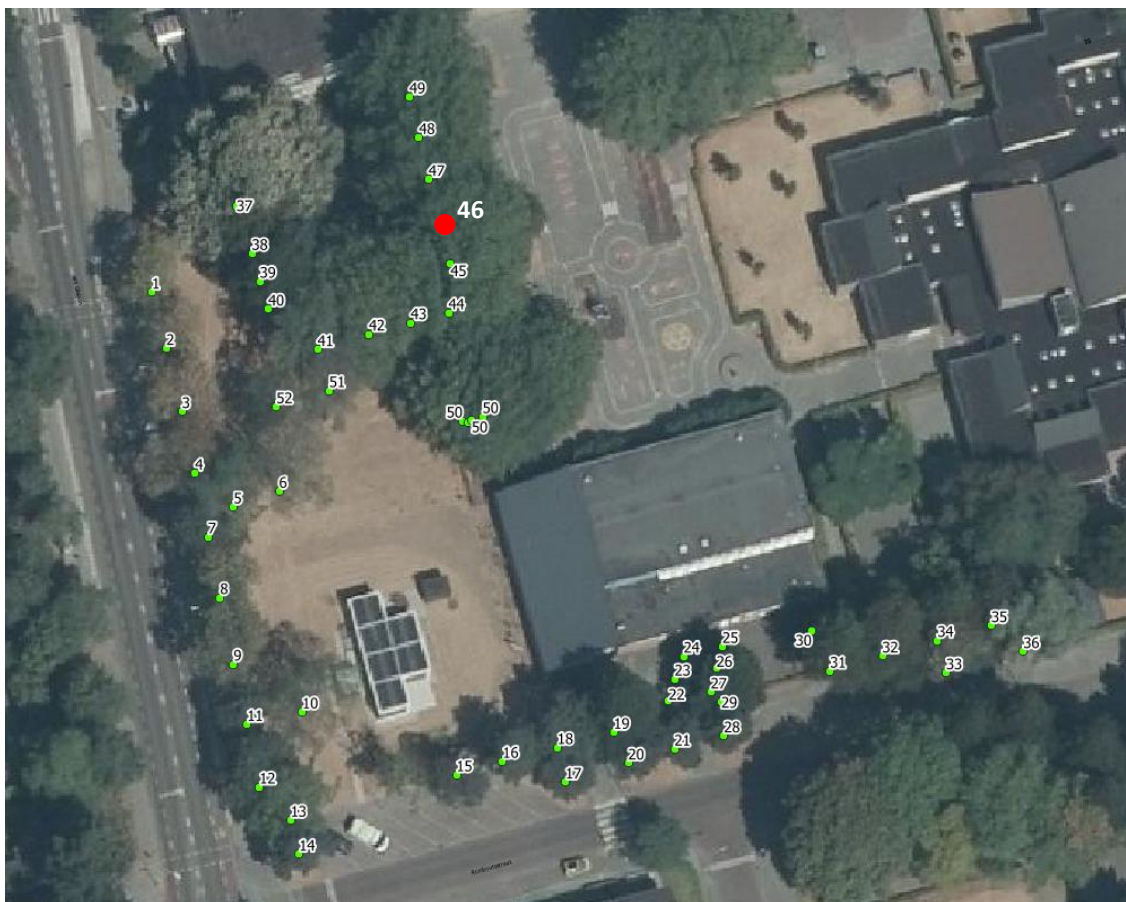
**Figuur 6** Overzichtsfoto projectgebied met daarin de bomen met boomnummers. De bomen 37 t/m 52 betreffen de bomen die onderwerp waren in de BEA uit 2019. De overige bomen zijn meegenomen in de BEA in 2020. Van boom 46 is niet bekend of deze nog aanwezig is. Bij de BEA van 2019 was dit wel het geval, echter in de door Welmers Burg Stedenbouw aangeleverde inmeting van 2020 is deze niet aanwezig.
