# Bouwkundige Beoordeling

voormalige boerderij  
Akkerweg 5  
5476 VT te Vorstenbosch

Werk: Beoordeling bouwkundige kwaliteit  
van de voormalige boerderij aan de  
Akkerweg 5, 5476 VT te Vorstenbosch  
gemeente Bernheze

Werknummer: W.10.732

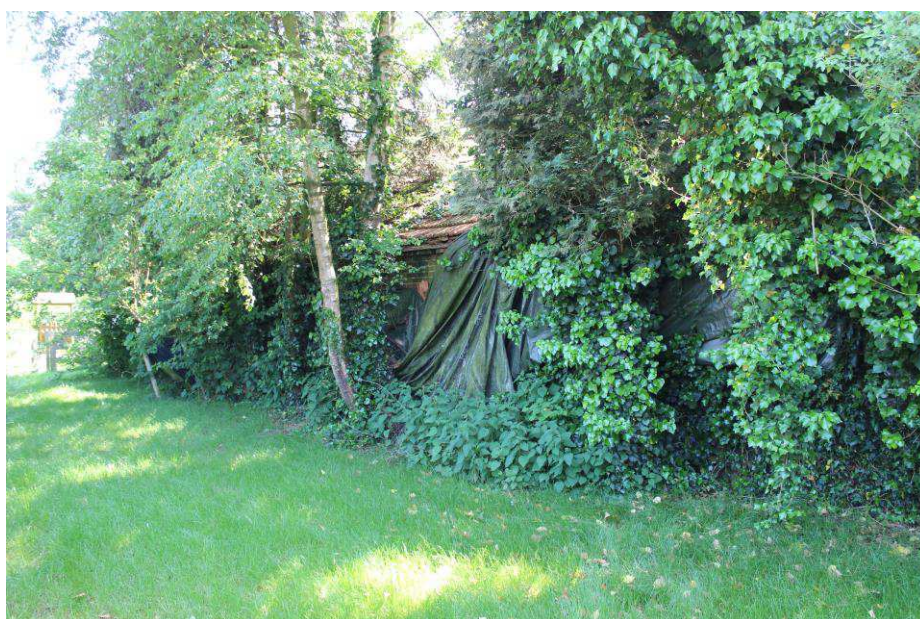
Ten gevolge van achterstalling onderhoud is de voormalige boerderij gedeeltelijk in verval geraakt.

De voormalige boerderij is aan de straatzijde door begroeiing nagenoeg geheel aan het zicht onttrokken.
