**BESCHRIJVING MET FOTOBIJLAGE VAN HET  
RETAURATIE PLAN / PROJECT VAN DE  
GROTE SCHUUR BIJ HUIS DE BERKT**

RM nummer.: 21275      Huis De Berkt

Versie 3 Constructieve restauratie 2023

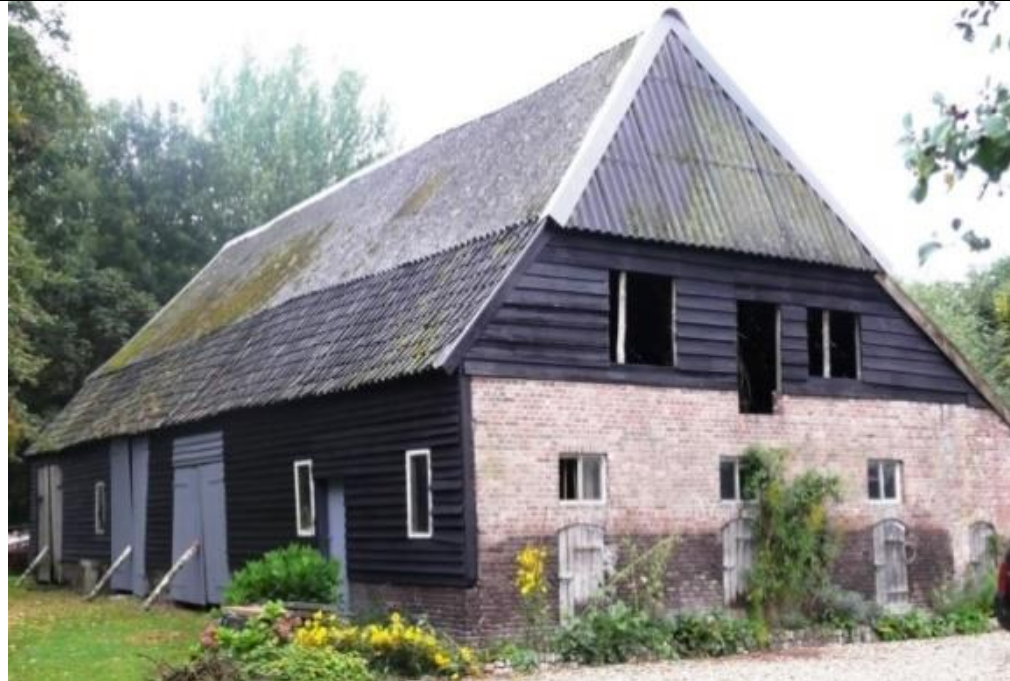
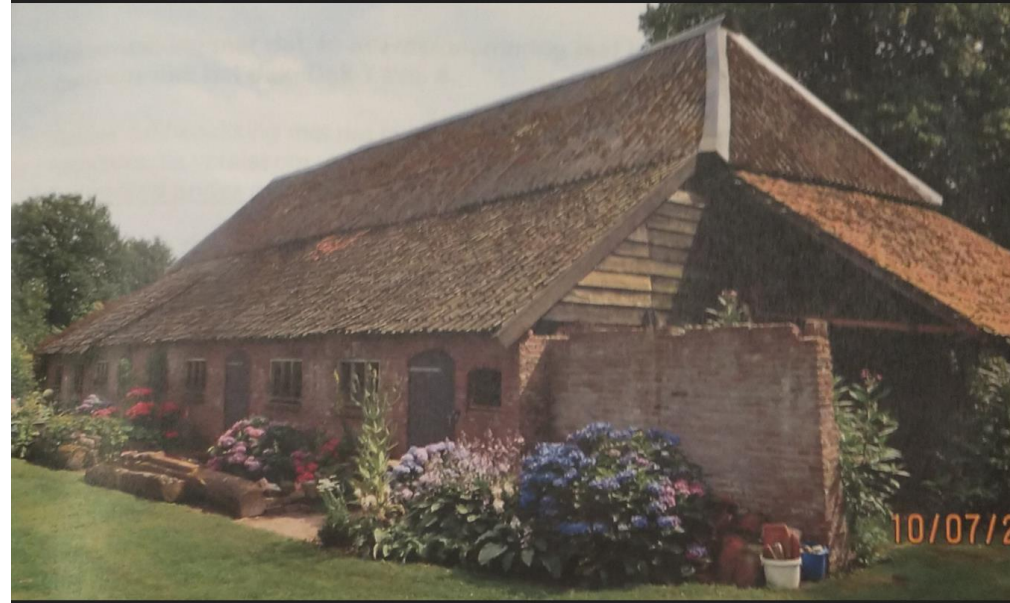
| Panlatten vervangen | Daksporen | Deuren vervangen | | Trekstangen tussen stijlen | | |

Dak nok, wind en waterdicht maken

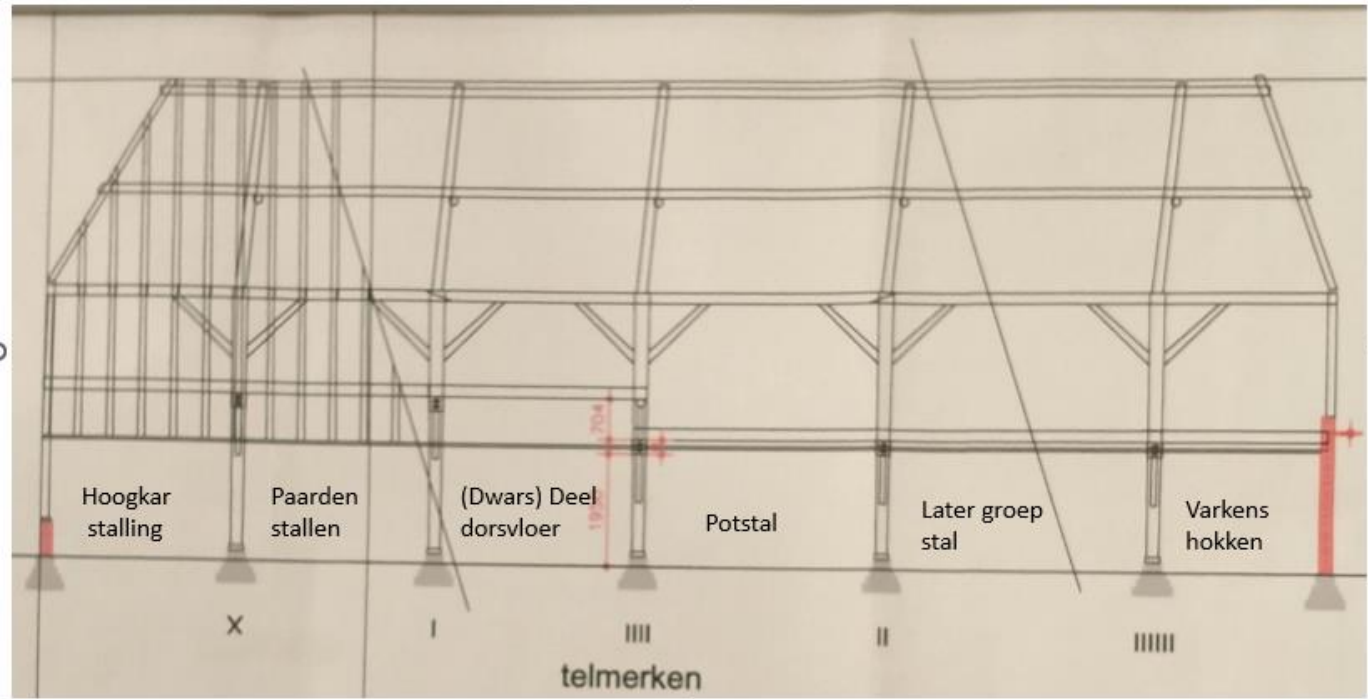
In deze bouw geeft het gewicht van het dak, met de spantbenen op de kop van de stijlen, zoveel spanning op de stijlen dat deze naar buiten zijn doorgebogen en het wijken van de ankerbalken uit de opleginkeping heeft veroorzaakt

Dit heeft uiteindelijk doorgewerkt in de thans op veel plaatsen zichtbare deformatie van de schuur. Het ontbreken van windveren zal de oorzaak zijn dat de kap van west naar oost verzakt is.

Hoog geplaatste ankerbalken voor stalling karren en paarden en de dwarsdeel, lagere ankerbalken in het stal gedeelte

Eind 2015 zijn trekstangen aangebracht tussen alle gebintstijlen om verdere deformatie te voorkomen. Dit beschouwen wij als een tijdelijke oplossing omdat de trekstangen het functioneel gebruik van het zoldergedeelte van de schuur, bij herbestemming in de weg zitten.

Een constructie berekening zal bijdragen hoe de constructie te stabiliseren tegen verdere vervorming.

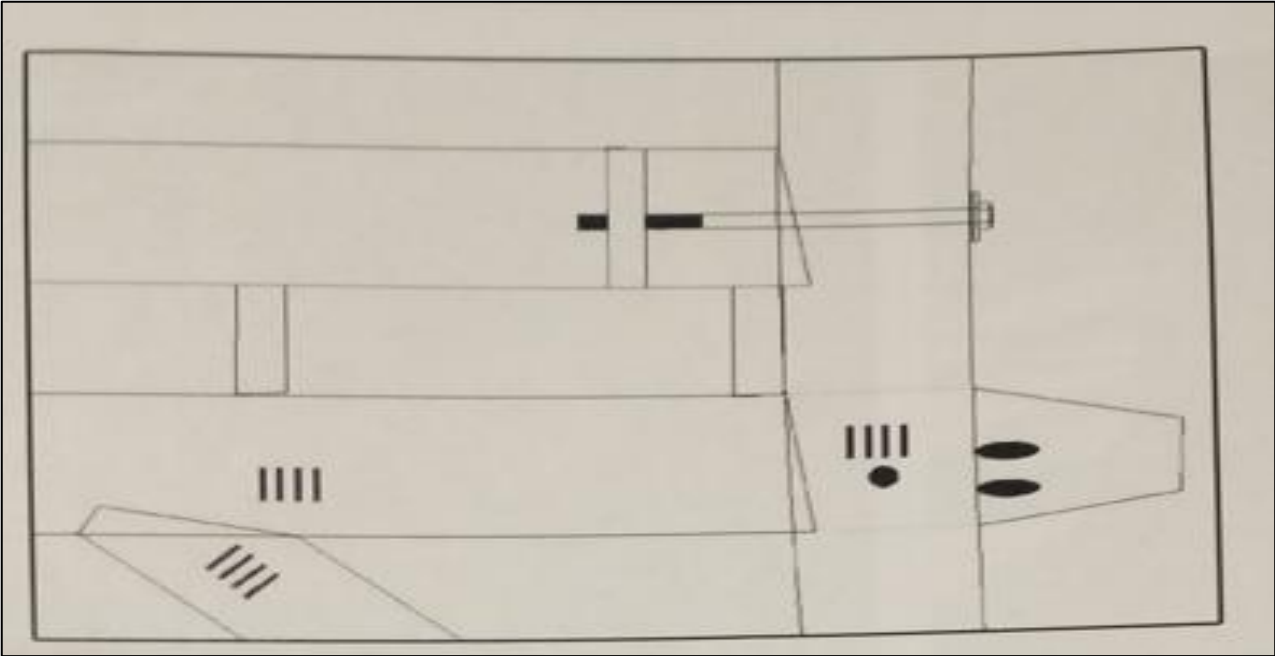
| Detail van Stijl nr. VII met openstaande verbinding tussen stijl en ankerbalk. | | |
| december 2015 zijn de stijlen van alle gebinten ca. 500 mm beneden de spantbenen trekstangen aangebracht, zodanig dat de stijlen niet verder kunnen scharen uit de ankerbalken.. | | |

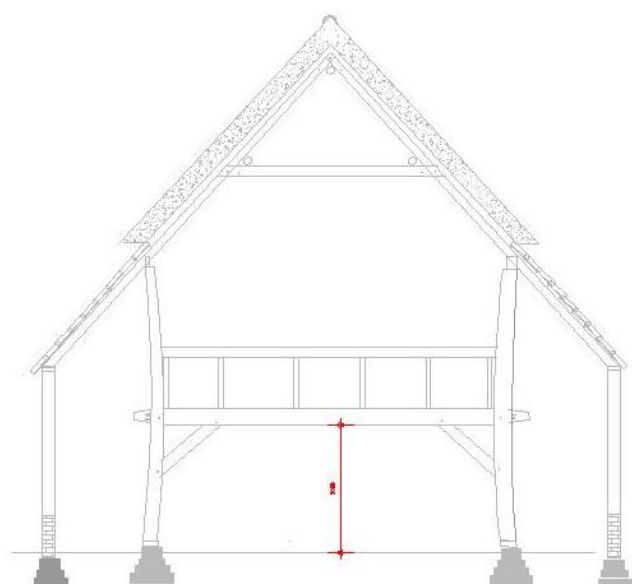
**2.1**  
bestaande  
situatie

Dwarsdoorsnede op gebint IIII – 1:100

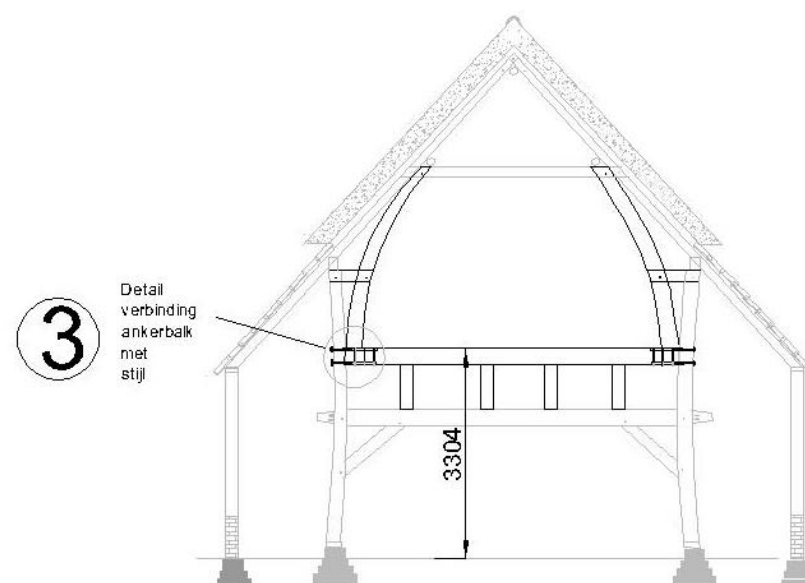
**2.2**  
nieuwe  
situatie

Nieuwe balustrade en ankerbalk op oude ankerbalk

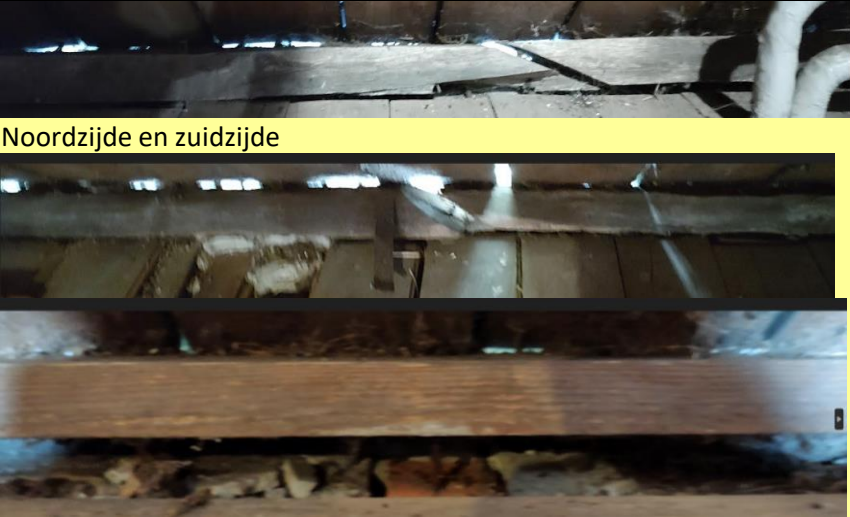
| <p>Herstel dakconstructie: Halfronde en gezaagde muurplaten rondom.</p> <p>Vervanging rondom gekantelde en vermolmdde muurplaten. Noord en zuidzijde, 2 halve muurplaten uit elkaar getrokken, brede opening in dakbeschot</p> <p>Verwijderen en terugleggen pannen elders berekend. Partieel verwijderen en herstellen dakbeschot gerekend bij dakbeschot (hieronder</p> | |

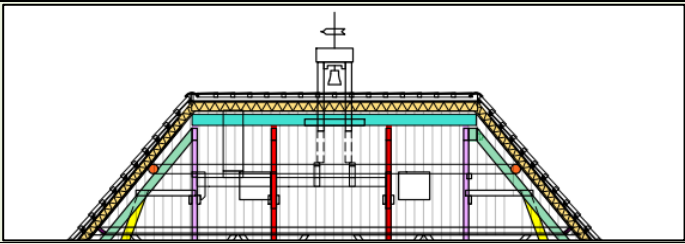
| <p>Herstel en verstevigen te licht uitgevoerde dakconstructie 1900:</p> <p>Aanbrengen (ontbrekende) <b>nok gording</b>.</p> | |

| <p>Deels ingerotte gordingen vervangen.</p> | |

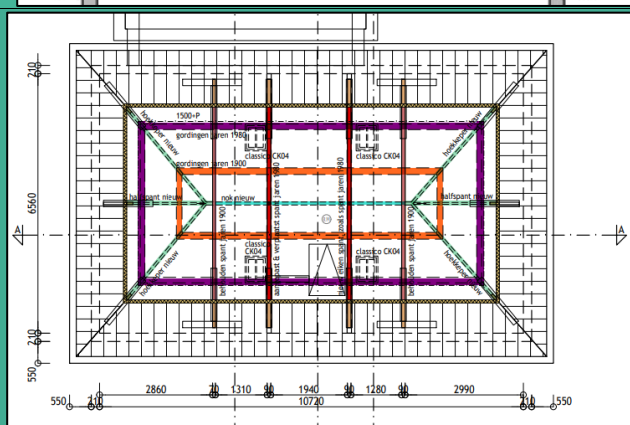
Herstel en verstevigen te licht uitgevoerde dakconstructie uit 1900:

Aanbrengen 4 hoekkepers uitgevoerd als half-spant op de bestaande zijgevels, met verbindingsbalk en stijl en slof 4 stuks a 71mm x171mm in eik. (5000+1200+3500 mm) = 9700 mm
