**BESCHRIJVING MET FOTOBIJLAGE VAN HET  
RETAURATIE PLAN / PROJECT VAN DE  
GROTE SCHUUR BIJ HUIS DE BERKT**

RM nummer.: 21275      Huis De Berkt

Kasteellaan 1

Versie 3 Constructieve restauratie 2023

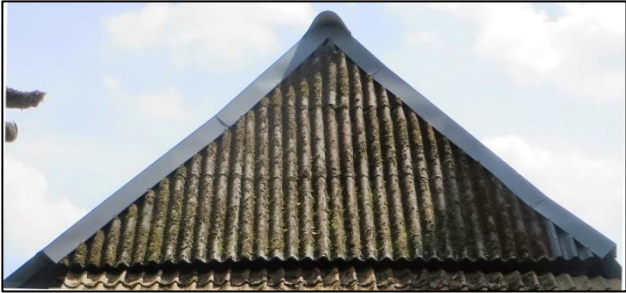
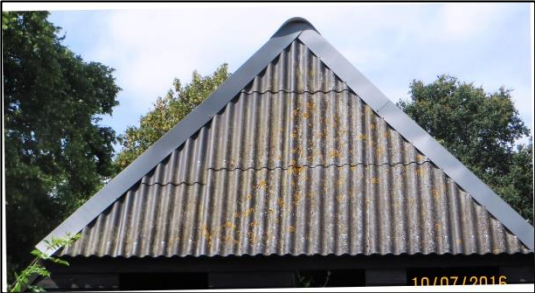
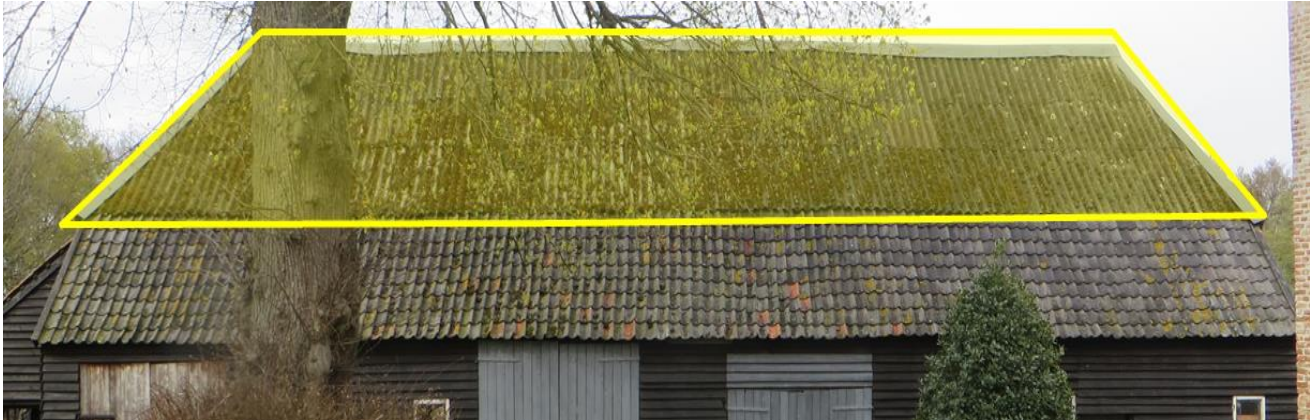
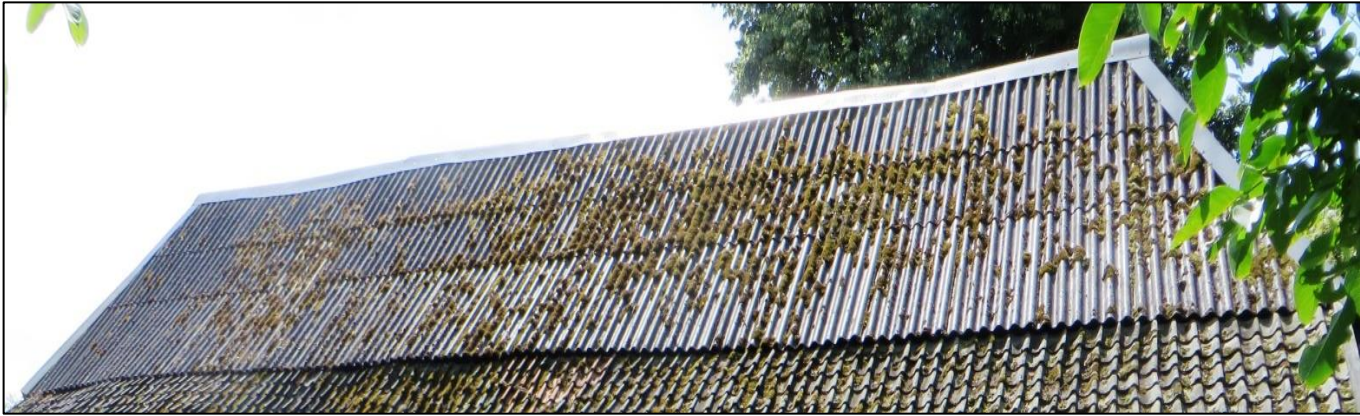
| <p><b>a) dak no. 1 t/m 4 (vezelcement)</b></p> <p>Deze bedekking is niet origineel.<br/>De golfplaten zijn asbesthoudend uit de begin 70er jaren</p> <p>Gebreken(en):</p> <ul style="list-style-type: none"><li>- de platen zijn oppervlakkig verweerd</li><li>- de bevestigingslatten onder de golfplaten, rondhout of panlatten zijn op een aantal plaatsen gebroken</li></ul> <p>Dak 1 t/m 4 is begin 70<sup>er</sup> jaren belegd met asbest cement golfplaten, 4 lichtdoorlatende platen zijn het golfplaten dak aangebracht.</p> <p>Het inspectie rapport geeft aan dat de platen oppervlakkig verweerd zijn.</p> <p>Daken met mos begroeid, zowel op het zuidelijke dak, vanwege hoge dicht bebladerde lindeboom</p> <p>Voor de levensduur van golfplaten gaat de overheid uit van 25 jaar. Deze platen zijn meer dan 40 jaar oud.</p> <p><b><u>Advies:</u> bij restauratie van de schuur de oorspronkelijke dakbedekking (riet) weer aanbrengen.</b></p> | <div></div> <div>Dak no. 1 West</div> <div></div> <div>dak no. 3 Oost, golfplaten</div> <div></div> <div>Dak no. 2 zuid golfplaten</div> <div></div> <div>Dak no. 4 noord golfplaten</div> <p>Vervanging is noodzakelijk. ,Subsidiemogelijkheden?,<br/>Verwijderen asbestgolfplaten:</p> |

**Nieuwe dakbedekking met riet, in overeenstemming met het oorspronkelijke met riet gedekte gedeelte van het dak, Dak 1 t/m. 4.**

Om een nieuwe dakbedekking met riet te kunnen realiseren zijn eerst herstelwerkzaamheden aan de kapconstructie vereist om voldoende sterk te zijn.

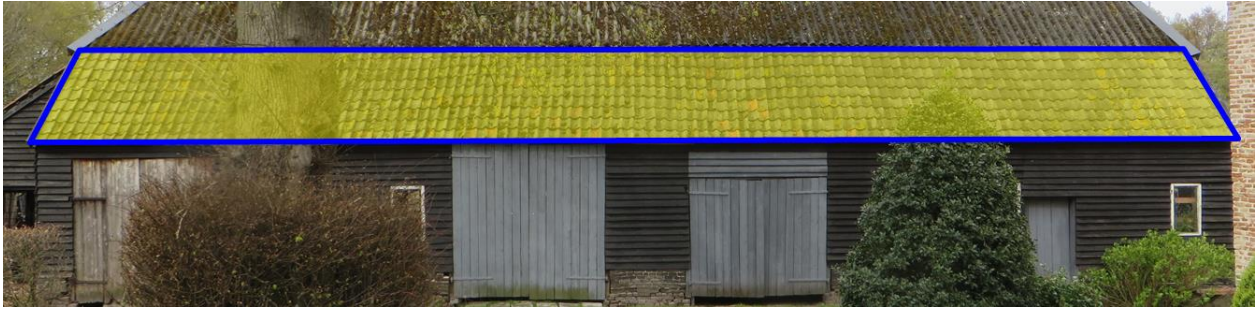
| <p><b>a) dak no. 5</b></p> <p>Oud Hollandse dakpannen</p> <p>Gebrek(en):</p> <ul style="list-style-type: none"><li>- bijna alle pannen hebben beschadigingen en zijn afgeschilferde dakpannen voor.</li></ul> <p>De pannen zijn erg dun, te dun en niet meer te hergebruiken, te veel uitval.</p> <p>boven zuidgevel van de schuur<br/>groot 22,1x2,5 = 55,25 m².<br/>belegd met 9 rijen van 116 pannen, 1044 pannen, 19 pannen / m²<br/>geen strodokken aanwezig onder de pannen<br/>op veel pannen zijn plakken korstmos aanwezig.<br/>sluit slecht en is dus niet wind- en waterdicht<br/>enigszins waaiervormig gelegd (gerend dakvlak)<br/>latafstand 280 mm, werkende breedte circa 19,1 mm.</p> | <p><b>Bij dak no. 5.</b></p> <p><b>Techniek en uitvoering</b></p> <p>In het werk worden de panlatten, aangetaste sparren en niet originele gezaagde sporen vervangen en worden de dakpannen uitgezocht op verschilvering.<br/>Moeilijk bijpassende pannen te vinden, om uitval te vervangen.</p> <p>Voor het verwijderen van de dakpannen wordt, de maatvoering van de onderste en bovenste rij en de verticale h.o.h. afstand vastgelegd.<br/>De dakpannen worden zorgvuldig afgehaald, gesorteerd en tijdelijk opgeslagen.</p> <p><i>Muurplaat</i><br/>De Muurplaat, op diverse plaatsen vermolmd en ingerot, boven de grote deuren doorgezakt</p> |

**Het dak is in het verleden op diverse plaatsen eenvoudig en niet uit restauratie oogpunt op de juiste manier gerepareerd.**

***Advies: ( dak 6 en 7 ) De pan bedekking verwijderen en het onderliggend houtwerk te vernieuwen.  
Dakpannen uitsorteren en aanvullen.***

**Wel is het nodig de panlatten te vernieuwen en het aanbrengen van nieuw dakbeschot om een juiste aansluiting en overgang naar het rieten dak te kunnen realiseren.**

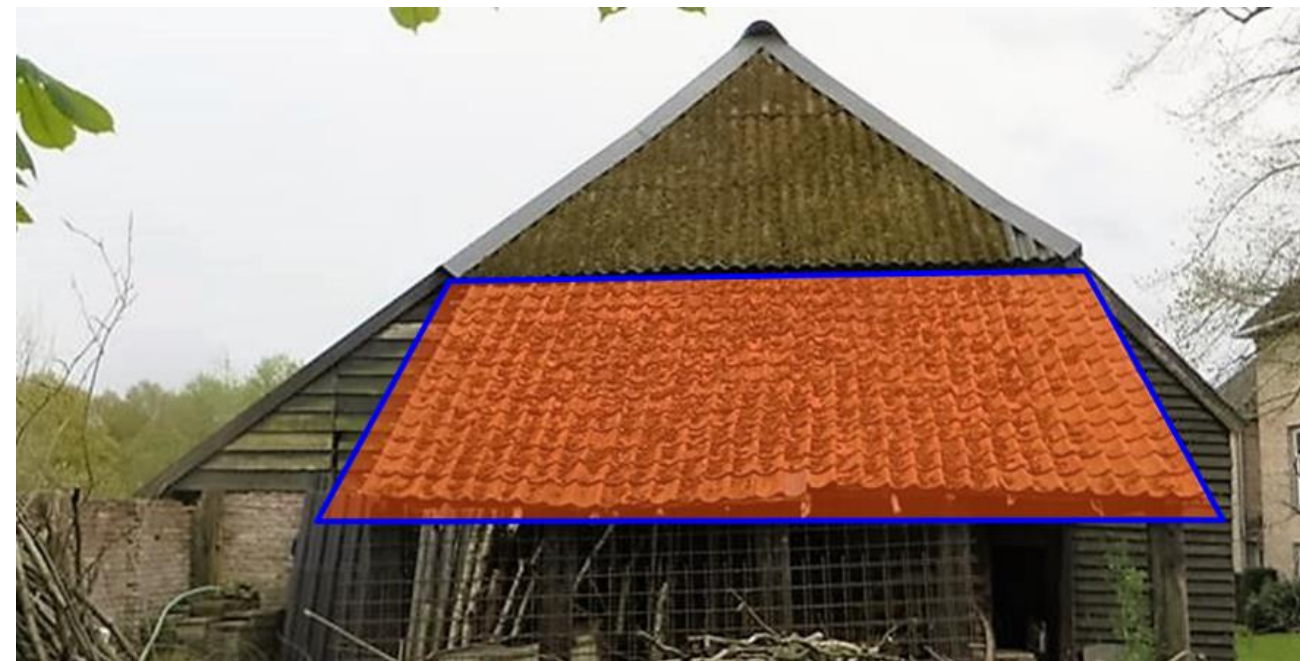
Dak no. 6 Hoekgedeelte is in het verleden ingestort en hersteld met restant, asbestgolfplaten, hoekkeper vlakken en rechthoekig dakvlak

| | <p><b>Dak 6 en 7,</b></p> <ul style="list-style-type: none"><li>- pannen worden verwijderd en het onderliggend houtwerk vernieuwt.</li><li>- De dakpannen zijn heel dun en afgeschilferd, veel uitval, uit gesorteerd en aangevuld.</li><li>- Rondhout (sporen) gebruikt en er wordt dakbeschot aangebracht.</li></ul> <p><b>Techniek en uitvoering</b><br/>Hetzelfde als dak no. 5, met vervanging van de gehele houten onderconstructie.</p> <p>Muurplaat vervangen op stenen muur bij dak 6 en 7</p> <p><b>Pannendak bestaand, keramische dakpannen herleggen en deels vervangen (tabel 33.47.720)</b></p> <p>Zie hiervoor hoofdstuk I Daken, rubriek 2. Panbedekkingen voor de daken 5, 6 en 7.</p> |

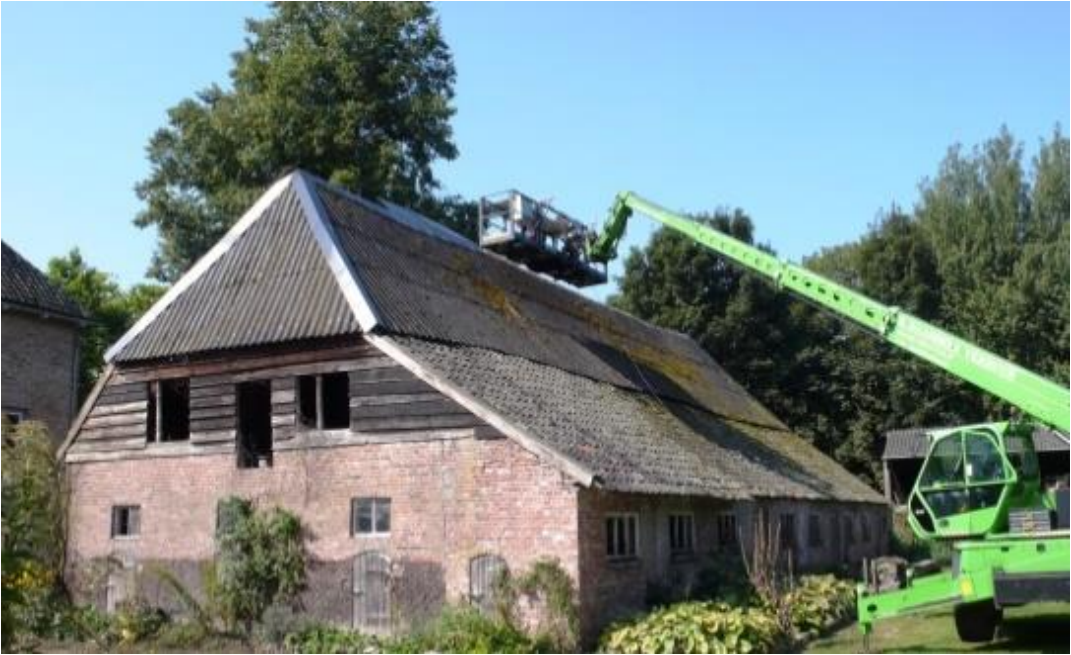
| <p>a) algemeen<br/>In 2012 is een bekleding van gecoate staalplaten aangebracht. Dit is niet origineel.</p> | <p>De</p> <p>golfplaten zijn destijds met open nok en hoekkepers aangebracht. Over de nok werden de oude betonnen rietvorsten gelegd, zonder specievoegen.</p> <p>De hoekkepers zijn nooit eerder bekleed geweest.</p> |

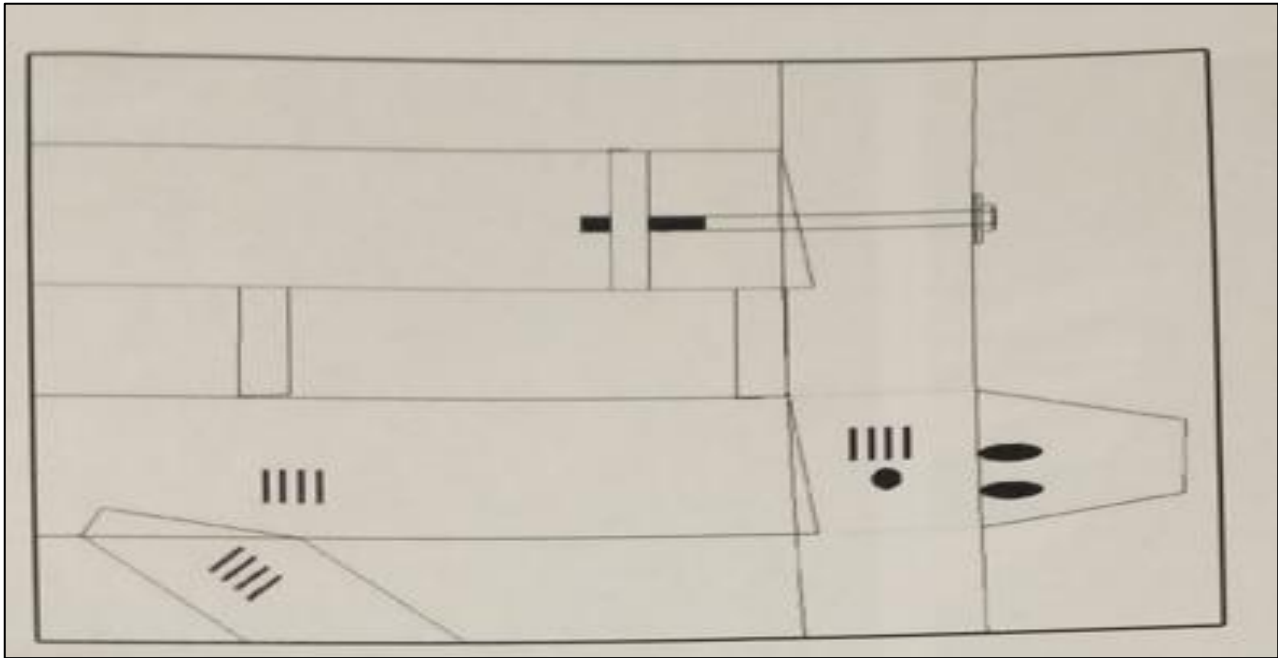
In deze bouw geeft het gewicht van het dak, met de spantbenen op de kop van de stijlen, zoveel spanning op de stijlen dat deze naar buiten zijn doorgebogen en het wijken van de ankerbalken uit de opleginkeping heeft veroorzaakt

Dit heeft uiteindelijk doorgewerkt in de thans op veel plaatsen zichtbare deformatie van de schuur. Het ontbreken van windveren zal de oorzaak zijn dat de kap van west naar oost verzakt is.

| Detail van Stijl nr. VII met openstaande verbinding tussen stijl en ankerbalk. | | |
| december 2015 zijn de stijlen van alle gebinten ca. 500 mm beneden de spantbenen trekstangen aangebracht, zodanig dat de stijlen niet verder kunnen scharen uit de ankerbalken.. | | |

**Dit positief oordeel verwachten wij ook voor de andere 2 geschaarde gebinten met een lage ankerbalk in het stalgedeelte van de schuur.**

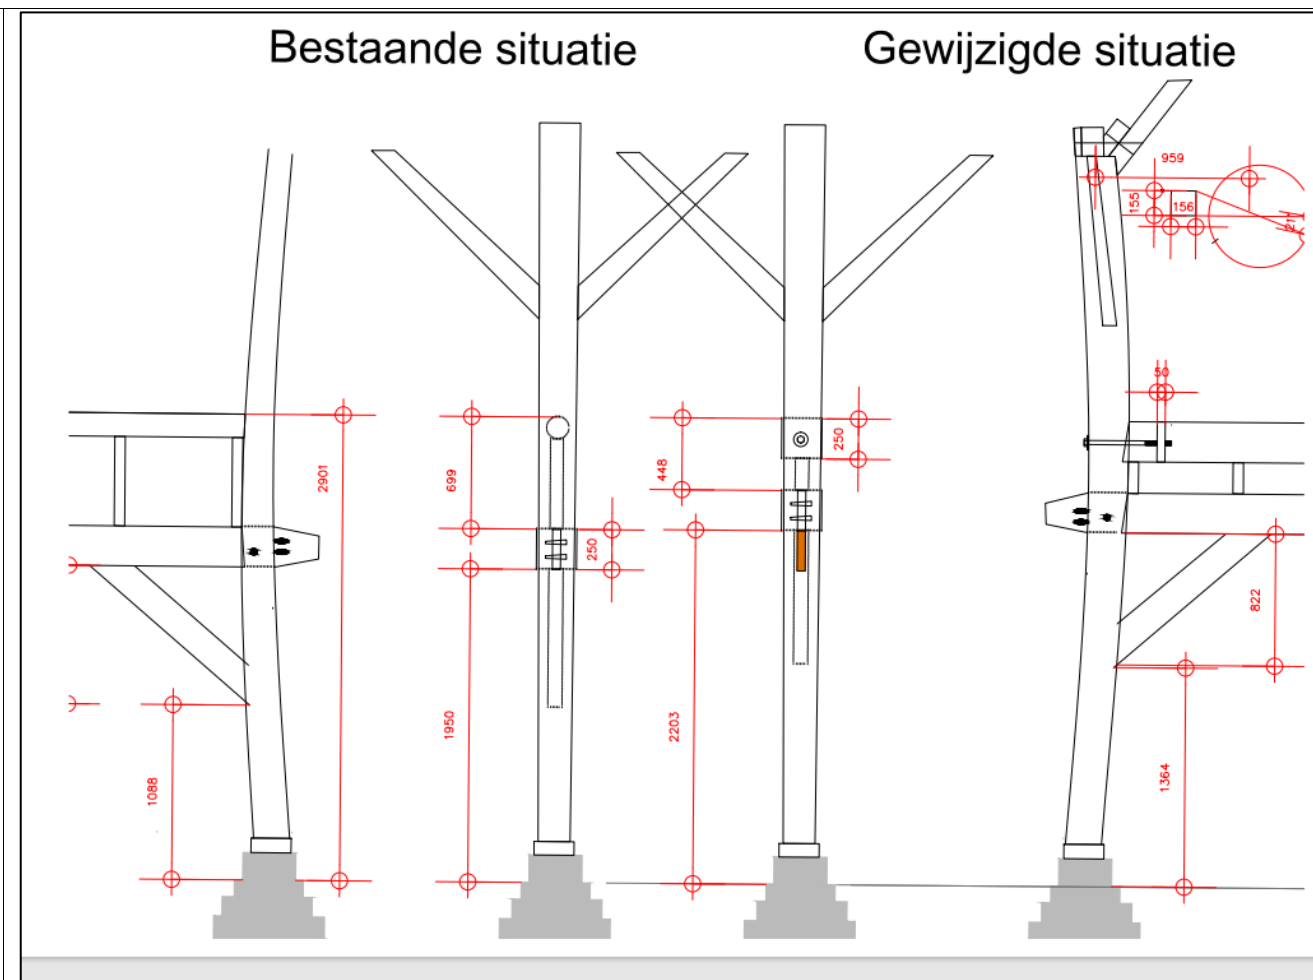
Voor gebint met telmerk IIII (in het lagere stalgedeelte) is dit goedgekeurd als beschreven in de onderstaand document van het Monumentenhuis Brabant:

De beide uiteinden van de gebintbalk passend zagen op de nieuwe inkeping in de stijl. Vanaf de bovenkant wordt verticaal 500 mm uit de stijl een 200 mm diep rond gat geboord van 61 mm Ø, waarin een stalen as wordt ingezet van 60 mm Ø en 200 mm lang, waarin op het midden van de balk een schroefgat van 30 mm is gemaakt voor het aandraaien van een stalen bout van M30 mm vanaf de buitenzijde van de stijl

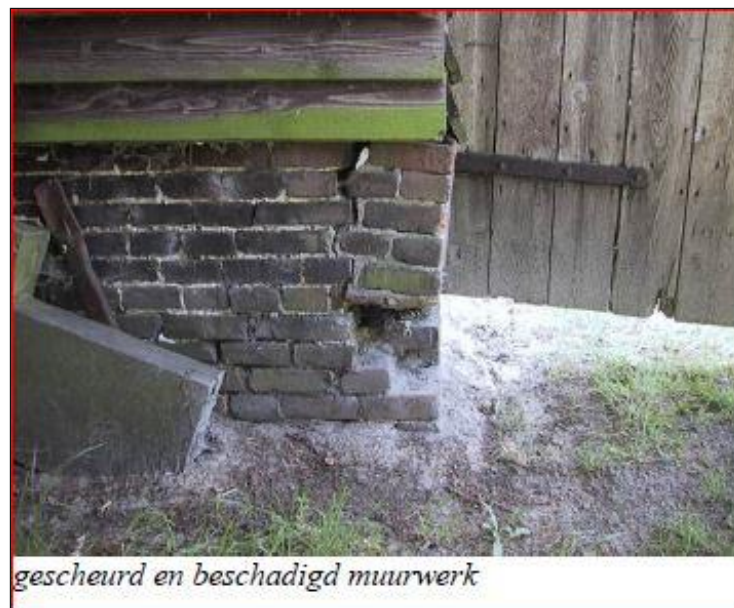
Details van alle muurplinten in gevel 2

- verspreid komt loszittend metselwerk voor en zijn bakstenen weggevallen (zie foto hieronder);
- op een aantal plaatsen komen zetscheuren voor. Deze scheuren worden mogelijk veroorzaakt, omdat de verbindingen van de gebintstijlen met de buitenmuren op verschillende plaatsen zijn ingerot en losgekomen;
- de houten klossen bij de kozijnstijlen zijn grotendeels weggerot.

- Zichtbaar zijn 12 steenlagen op 730 mm,
- totale lengte van alle plinten 11,6 m
- oppervlakte van alle plinten 8,5 m<sup>2</sup>
- steendikte is gem 52,8 mm,
- de steenlengte is sterk variërend, vanwege breukranden,
- Steens gemetselde plinten in wild verband.
- Voegdikte varieert met de steendikte, gem 8 mm voeg
- Koplaag onder muurplint
- Kopmaat
- Lengtemaat erg variërend.

**Advies: Muurwerk herstellen, waar nodig opnieuw opmetselen.**

| | <p><b><i>Muurwerk herstellen, waar nodig opnieuw Op metselen in gevel no. 2.</i></b></p> <ul style="list-style-type: none"><li>• metselwerk met zetscheuren opnieuw aan metselen</li><li>• beschadigd steens metselwerk herstellen</li><li>• loszittend metselwerk en weggevalen bakstenen herstelwerk / opnieuw op metselen</li><li>• eikenhouten kozijnklossen vervangen en in metselen.</li></ul> <p>Totaal bedraagt het te herstellen muurwerk van de plinten 8,5 m2</p> <p>Oude stenen worden hergebruikt, Bij het inboeten is uitgegaan van het vervangen van de stenen</p> |

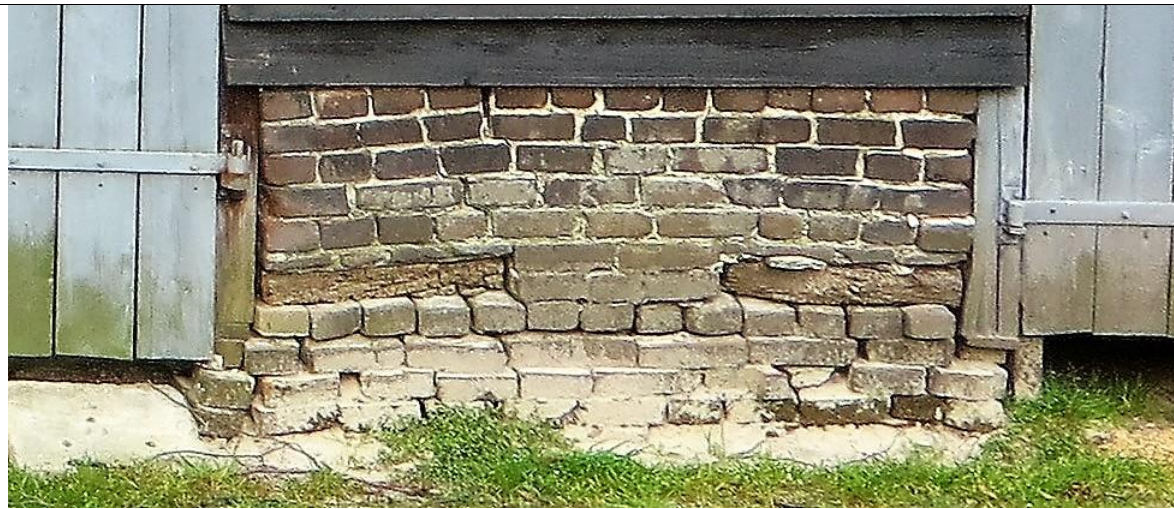
2, muur gedeelte tussen de hoog deuren was niet bestand tegen de kracht van de trekpaarden in de stal.

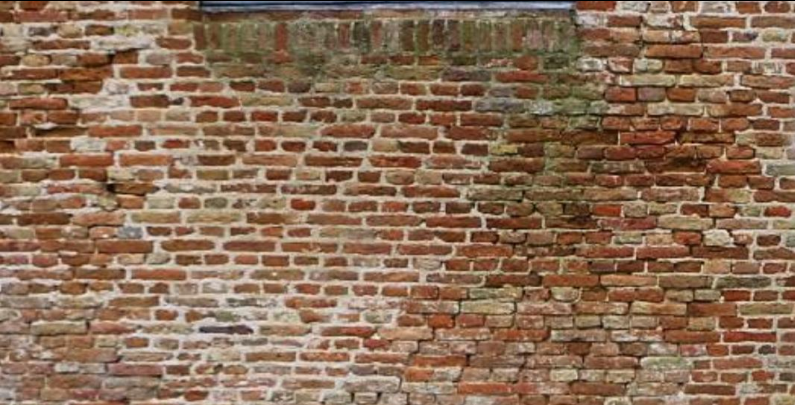
| <p>Op diverse plaatsen komen solitair en plaatselijk meerdere verzande bakstenen voor om in te boeten.</p> <p>De gevel is bij een restauratie in de jaren 1980-1990 van het pleisterwerk ontdaan en behandeld met een hydrofobeermiddel, deze schade is daartoe te herleiden &gt; vochtophoping, vorstschade)</p> | |

Gevel opp. ca: 295 m<sup>2</sup>, over plaatselijk (30%) verzand, en uitgespoeld en los voegwerk herstellen. Platvol, kalkhoudend zonder cement toevoeging i.v.m. het in het verleden gehydrofobeerde metselwerk

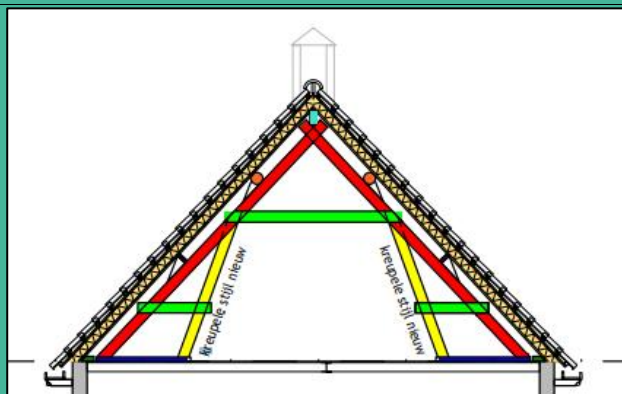
Herstel en verstevigen te licht uitgevoerde dakconstructie uit 1900:

Verplaatsen (eiken spant, 155x95, Jan de Jong, 1980) boven dragende muur, aanbrengen nieuw spant boven dragende muur: in eik. (1200+3500 mm) = 4700 mm

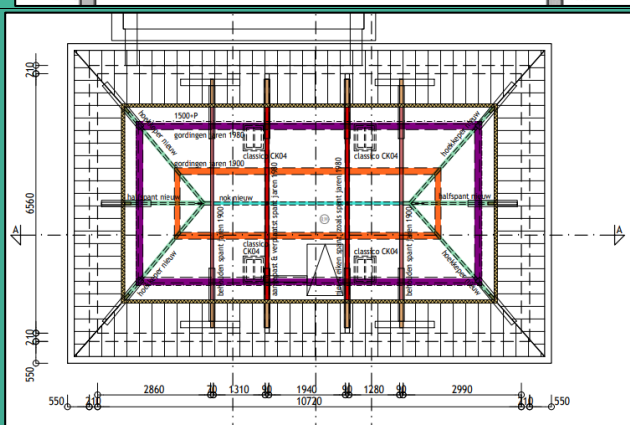
Herstel en verstevigen te licht uitgevoerde dakconstructie uit 1900:

Aanbrengen 4 hoekkepers uitgevoerd als half-spant op de bestaande zijgevels, met verbindingsbalk en stijl en slof 4 stuks a 71mm x171mm in eik. (5000+1200+3500 mm) = 9700 mm
