# Bomen Effect Analyse

Oude Torenweg  
Nistelrode

Status rapport: Concept 20 april 2023

Opdrachtnemer: Vermeulen Boomadvies

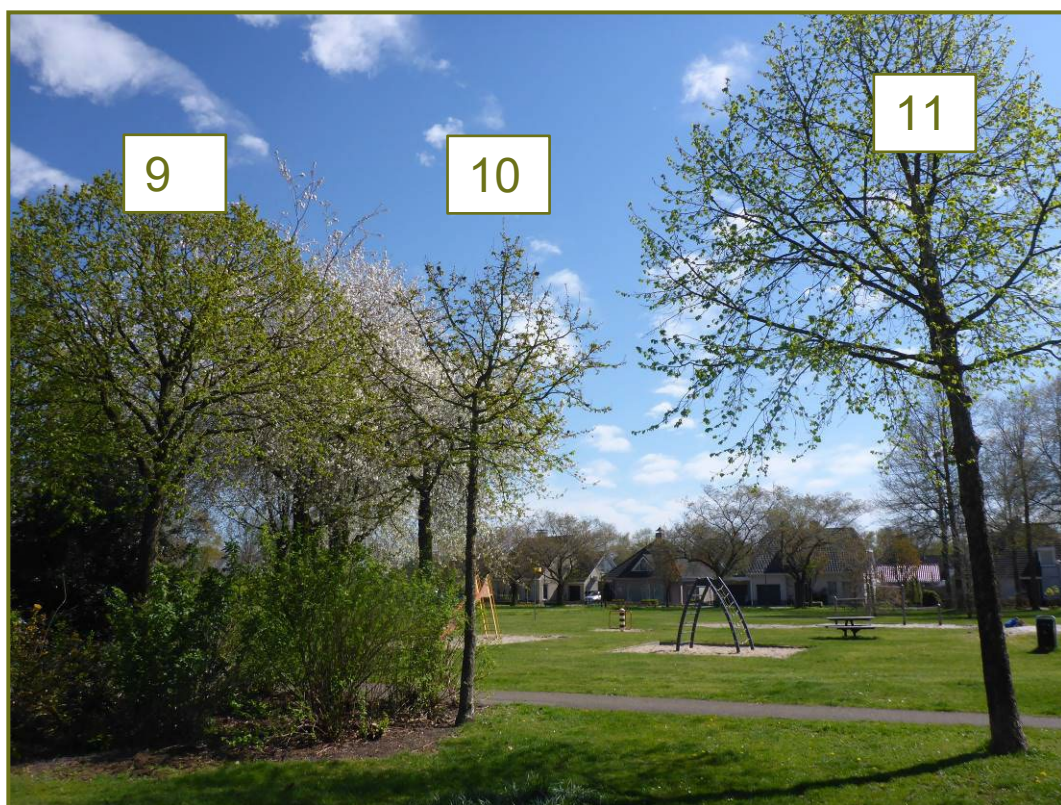
Afbeelding 4. Boomhazelaars 9 t/m 11

| Nr. | Boomsoort (Latijns) | Boomsoort (NL) | Standplaats | Boomgrootte | Boomtype | Stamdiameter<br>in cm | Boomhoogte<br>in m | Kroondiameter<br>in m | Takvrij<br>in m | Conditie | Toekomst-<br>verwachting | Onderhoudsstaat | Opmerkingen | Boomwaarde HBB |
|---|---|---|---|---|---|---|---|---|---|---|---|---|---|---|
| 10 | Corylus colurna | boomhazelaar | beplanting | 2de grootte | niet vrijuit groeiend | 15 | 6 - 9 | 0 - 5 | 4 | matig | 5 - 15 jaar | aanvaard | stamschade | € 840 |

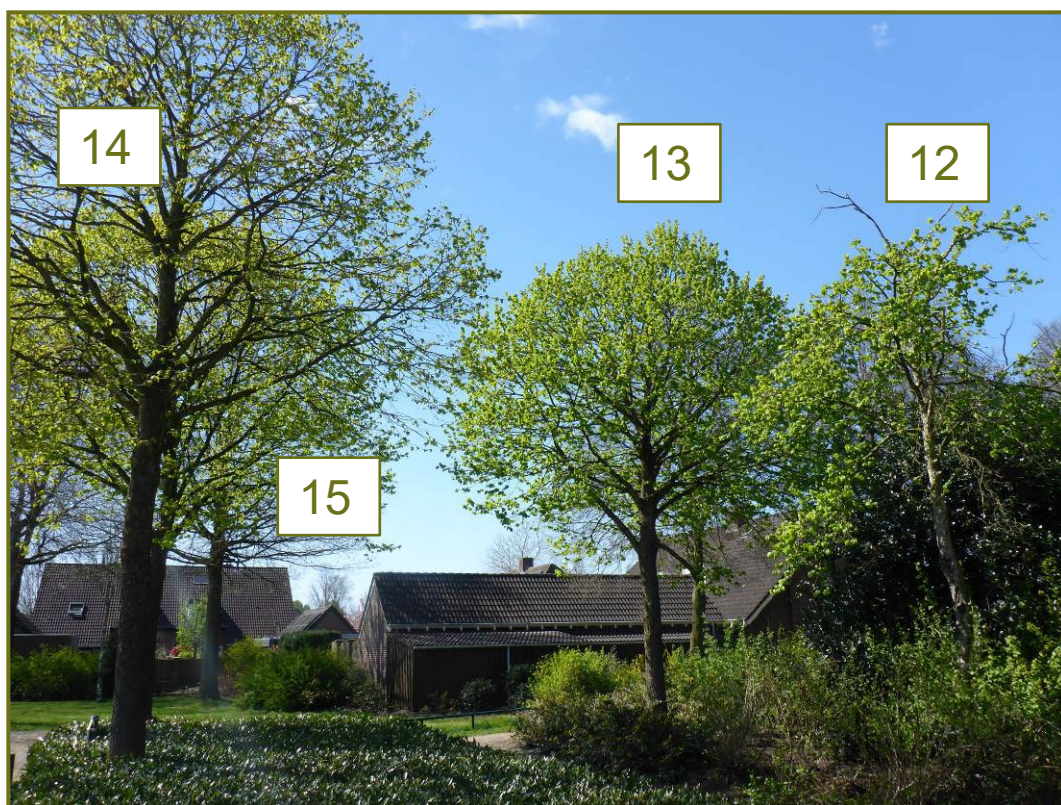
Afbeelding 5. Boomhazelaars 12 t/m 15

| Nr. | Boomsoort (Latijns) | Boomsoort (NL) | Standplaats | Boomgrootte | Boomtype | Stamdiameter<br>in cm | Boomhoogte<br>in m | Kroondiameter<br>in m | Takvrij<br>in m | Conditie | Toekomst-<br>verwachting | Onderhoudsstaat | Opmerkingen | Boomwaarde HBB |
|---|---|---|---|---|---|---|---|---|---|---|---|---|---|---|
| 12 | Corylus colurna | boomhazelaar | beplanting | 2de grootte | niet vrijuit groeiend | 15 | 6 - 9 | 0 - 5 | 4 | matig | 5 - 15 jaar | achterstallig | afgestorven top / bastschade | € 840 |
