# Inspectie Rapportage

**Voormalige boerderij  
Zoggelsestraat 88  
5384 VE te Heesch**

Werknummer: **W.10.542**

Onderdeel: **Inspectie bouwkundige staat van de voormalige boerderij**

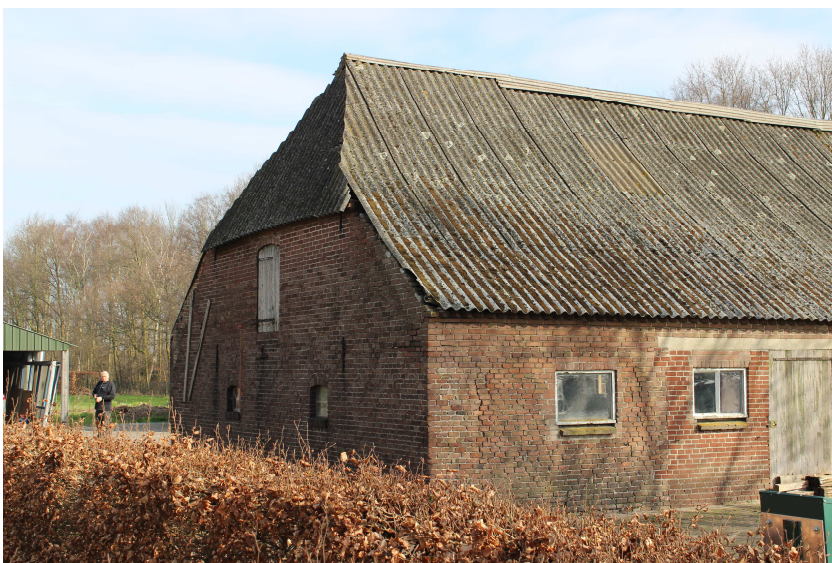
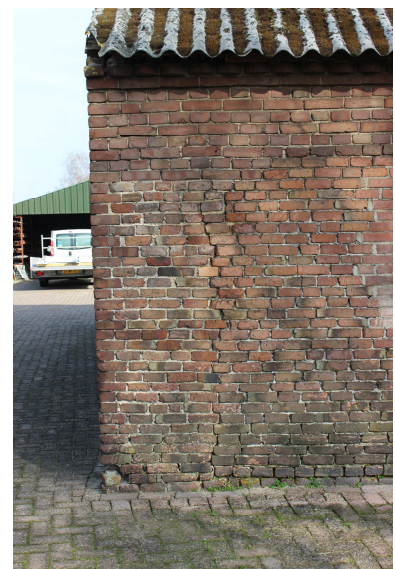
De lange gevel aan de straatzijde is voorzien van 2 loopdeuren en enkele stalramen (beton). De oorspronkelijk voordeur, de hoge deeldeuren en het oorspronkelijk metselwerk zijn in de loop der jaren vervangen. Wat nog resteert van het oorspronkelijk metselwerk is een gedeelte op de linkerhoek, links van de oorspronkelijke staldeuren.

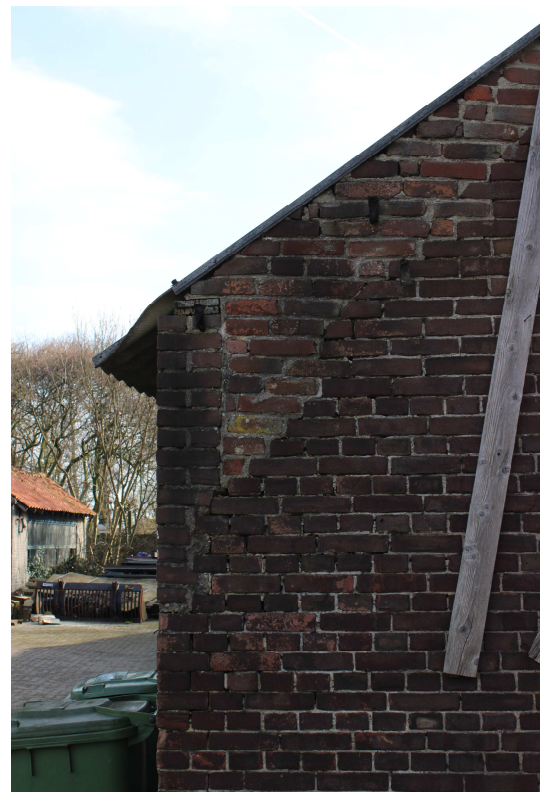
De gehele oorspronkelijke lage achtergevel is in het verleden in zijn geheel vervangen en hoger uitgevoerd dan dat deze oorspronkelijk is geweest.

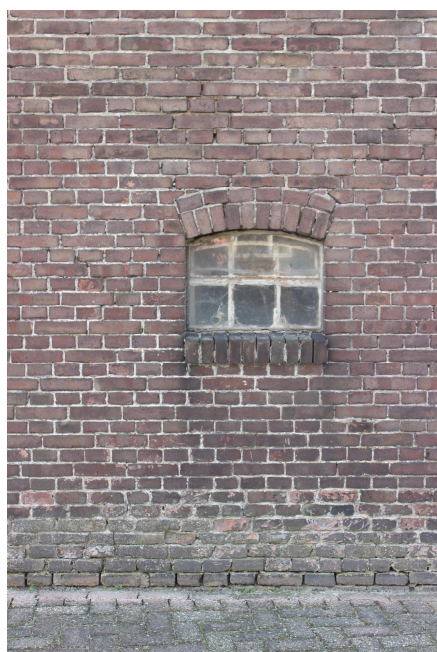
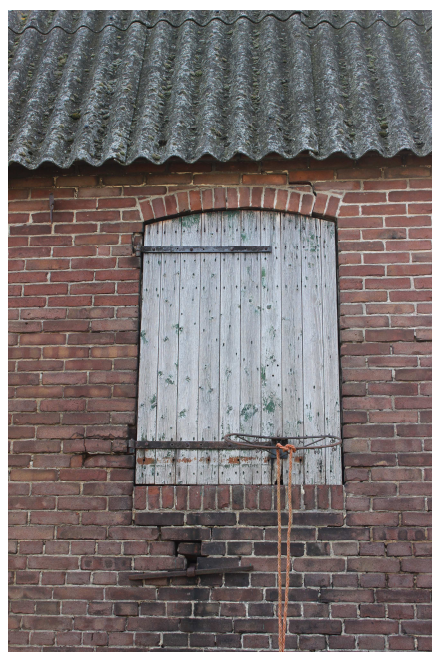
De gevel is uitgevoerd in verschillende metselwerkverbanden. Het gedeelte onder het hooilijk is de meest oorspronkelijke gevel en is uitgevoerd in een kruisverband. Het gedeelte daarboven is uitgevoerd in halfsteensverband en is van latere datum.

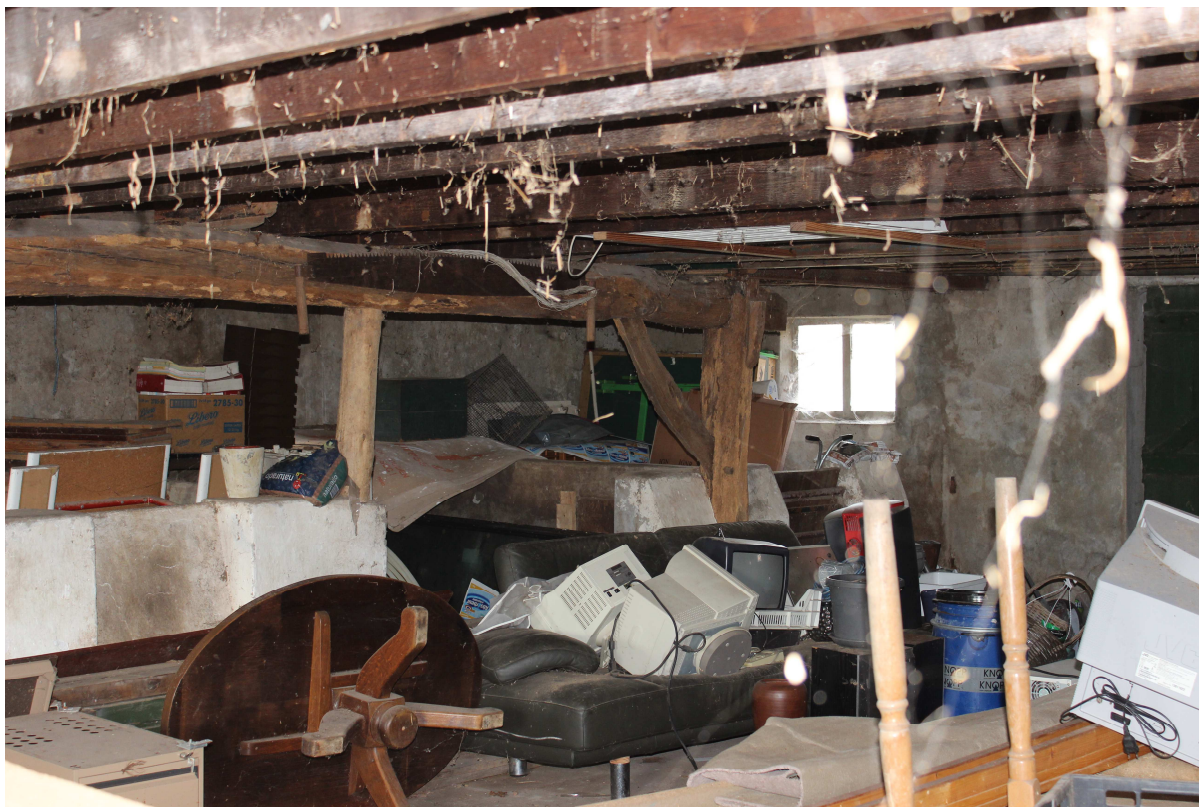
Het rondhout en de strolatten van weleer zijn nog aanwezig en verkeren in een matige staat.

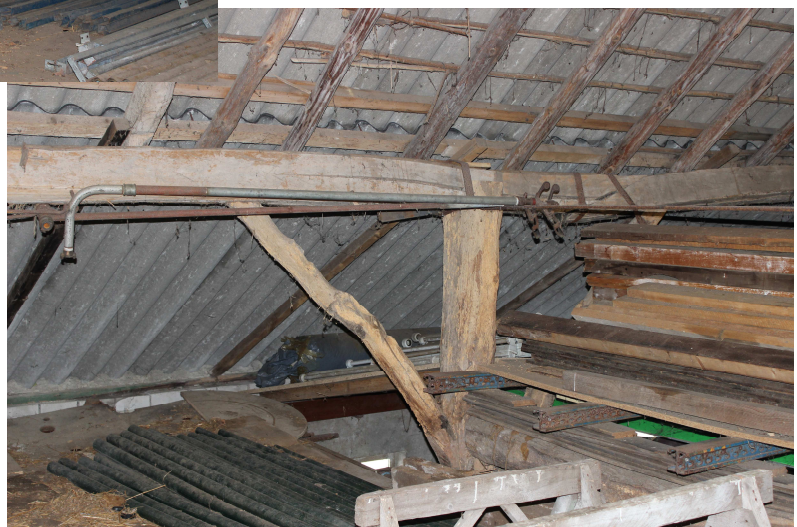
Bestaande verbindingen zijn middels bandstaal versterkt.

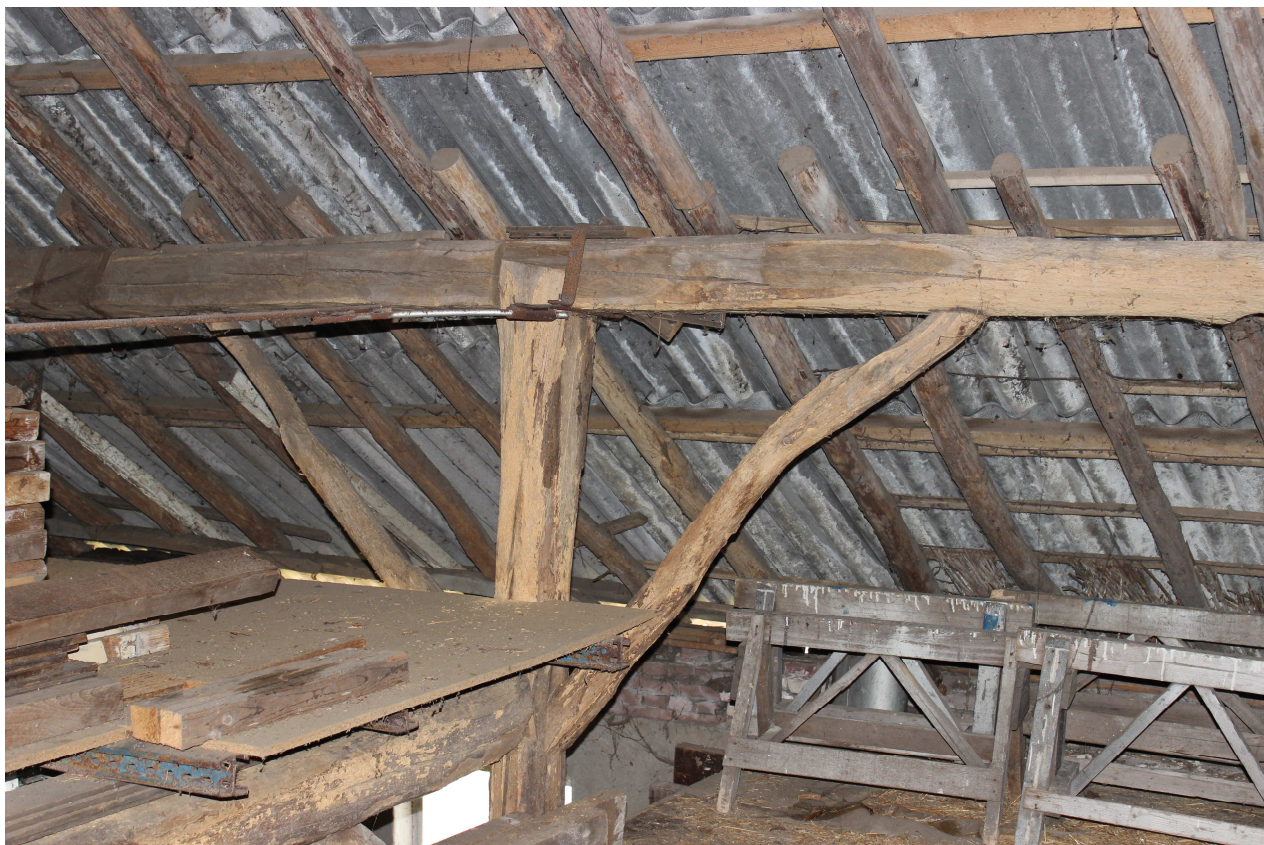
In verband met de optredende vervormingen ten gevolge van de spatkrachten zijn plaatselijk trekstangen aangebracht om verdere vervormingen tegen te gaan.
