**Rapport**  
**Boom Effect Analyse**  
**Kameren – Heeswijk-Dinther**

Kenmerk : 03P2103384

Datum rapport : 19 mei 2022

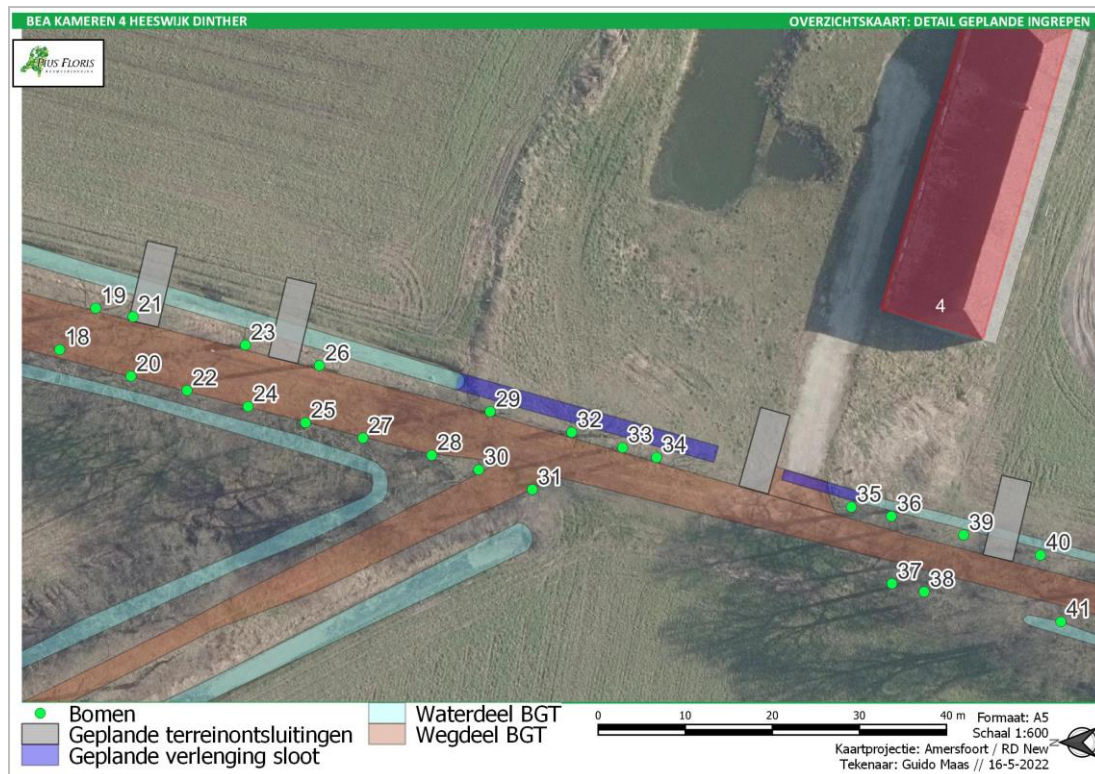
- De geplande zuidelijke terreinontsluiting betreft een enkelbaans karrenspoor welke zal worden gebruikt door werknemers en leveranciers. Deze inrit komt tussen boom 39 en 40 te liggen;

**Figuur 3** Detailkaart van de geplande terreinontsluitingen en van de geplande verlenging van de sloot. De als alternatief voor de ontsluiting ter plaatse van boom 21 zijn de mogelijkheden van een ontsluiting tussen boom 23 en 26 onderzocht. Negatieve effecten van vernieuwing van de inrit ten noorden van boom 35 zijn op voorhand uitgesloten op basis van afstand tot aanwezige bomen.
